Asbestinventarisatetest

Schuttershof 12, 8904 Ieper

Attestnummer : **20240926-000418.000**

Asbestveilig

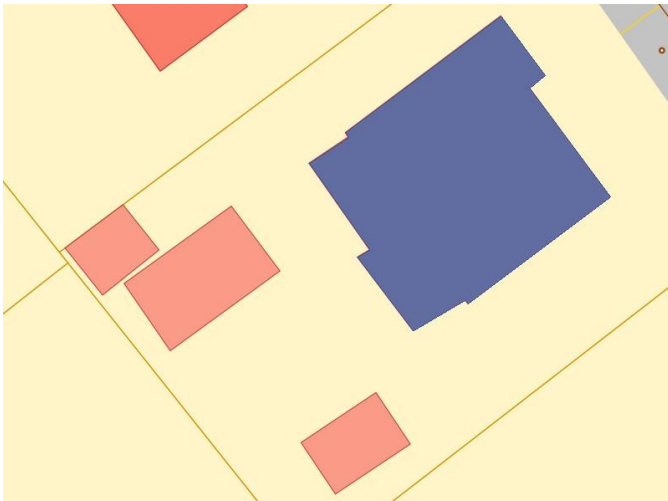
Zone 1: Hoofdgebouw

- 0 Asbestmaterialen
- 0 Beperkingen
- 0 Uitsluitingen
- 0 Roerende goederen
- 0 Puin, steenslag, (water)bodem
- 1 Advies**
- 2 Geen asbest**

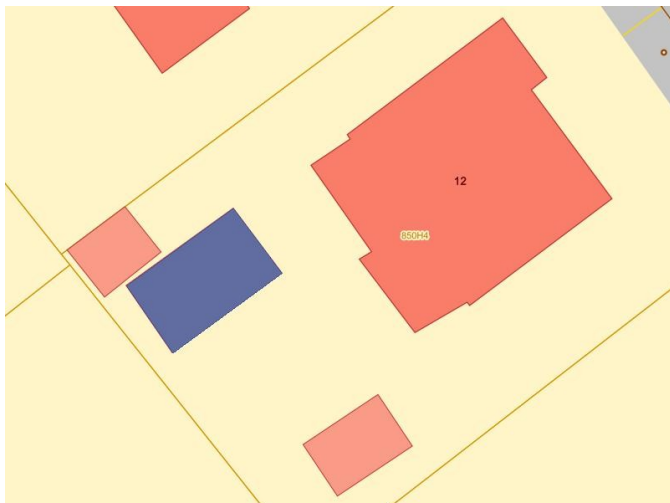
Zone 2: Bijgebouw

- 0 Asbestmaterialen
- 0 Beperkingen
- 0 Uitsluitingen
- 0 Roerende goederen
- 0 Puin, steenslag, (water)bodem
- 0 Adviezen
- 0 Geen asbest

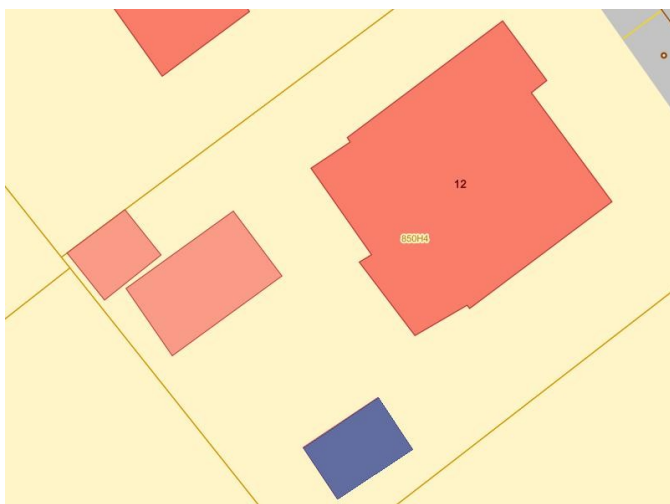
Zone 3: Bijgebouw

- 0 Asbestmaterialen
- 0 Beperkingen
- 0 Uitsluitingen
- 0 Roerende goederen
- 0 Puin, steenslag, (water)bodem
- 0 Adviezen
- 0 Geen asbest

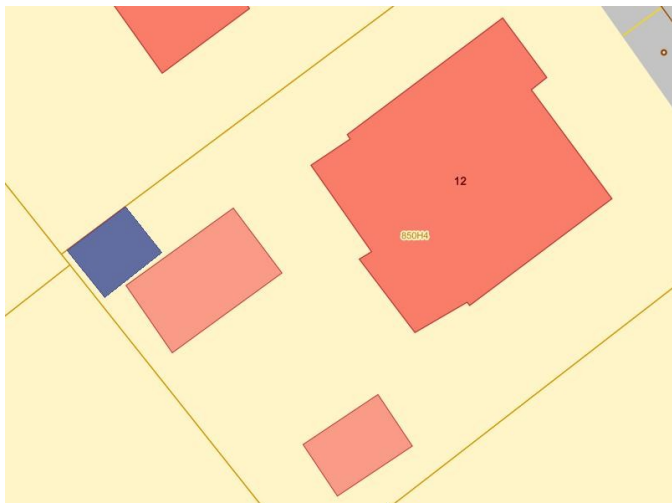
Zone 4: Bijgebouw

- 0 Asbestmaterialen
- 0 Beperkingen
- 0 Uitsluitingen
- 0 Roerende goederen
- 0 Puin, steenslag, (water)bodem
- 0 Adviezen
- 1 Geen asbest**
