# Asbestinventarisatetest

Klijtestraat 9, 8906 Ieper

Attestnummer : 20260212-000375.000

Uitgegeven op : 12.02.2026

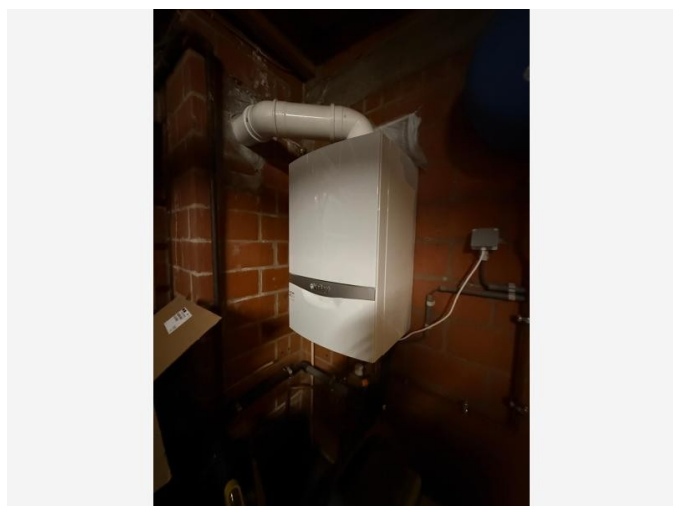
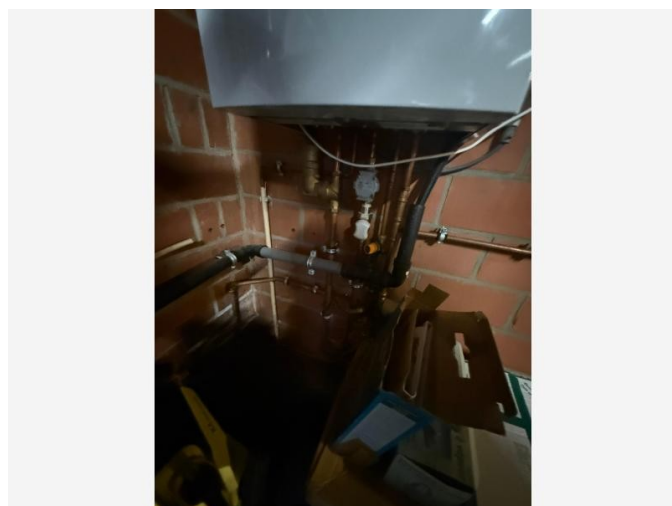
### Fiche 11: Stookketel / brander niet verdacht

Beschrijving	Notitie	Terug te vinden op plannen
Fiche 11: Stookketel / brander niet verdacht	Ketel is niet asbestverdacht	Plan 1.2: Gelijkvloers
Fiche 12: Golfplaten niet asbestverdacht.	Niet verdachte platen.	Plan 2.1: Tuinhuis plan
Fiche 13: Mastiek (niet asbestverdacht)	Betreft alle soepele mastiek (silicone)	Plan 1.2: Gelijkvloers
