# Asbestinventarisatetest

Gentstraat 22, 8957 Mesen

Attestnummer : 20250521-000183.000

Uitgegeven op : 21.05.2025

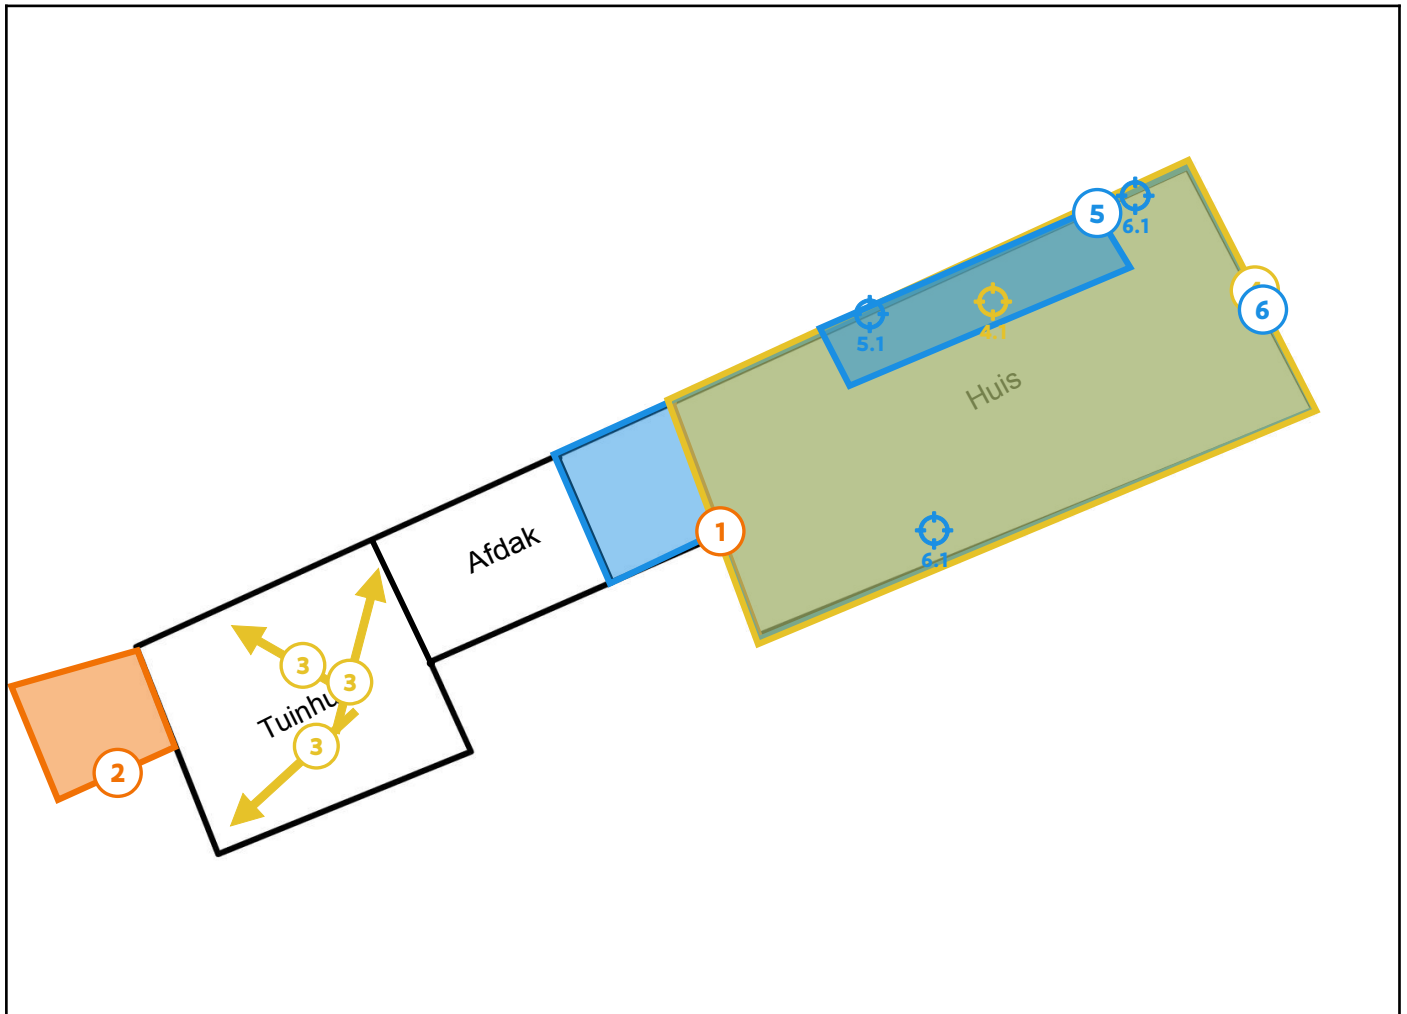
# Plan 1.1: Hoofdegebouw plan

Beschrijving	Type	Actie
1. Asbest, Leien	Asbestmateriaal	Verwijderen
2. Golfplaat uit eternit	Asbestmateriaal	Verwijderen
3. bakeliet lichtschakelaar in tuinhuis	Asbestmateriaal	Zorgvuldig beheren
4. Onderdak in menuiserie	Asbestmateriaal	Zorgvuldig beheren
4.1 Code: OD01	Puntmonster	-
5. Vinylzeil op de trap	Geen asbest	-
5.1 Code: TP01	Puntmonster	-
