Asbestinventarisatetest

Meibosstraat 43, 8820 Torhout

Attestnummer : 20240618-000564.000

Uitgegeven op : 18.06.2024

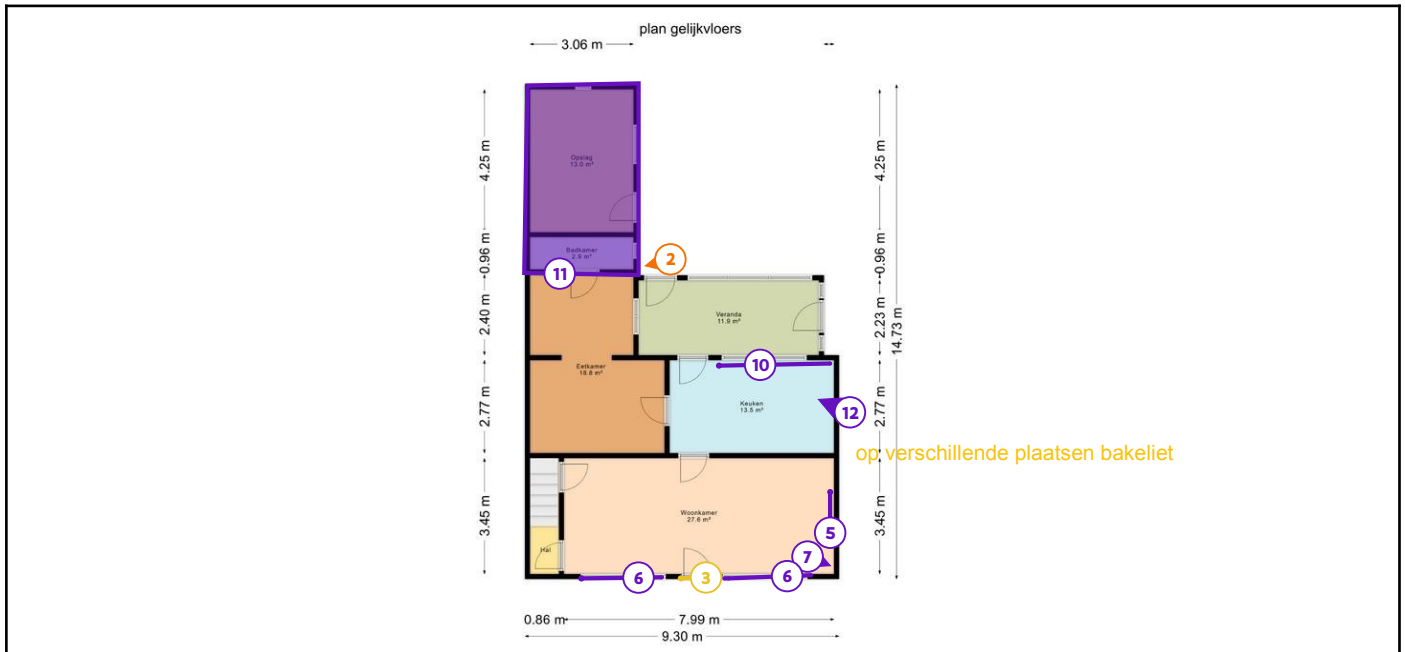
Plan 1.1: Woning plan - Gelijkvloers

Beschrijving	Type	Actie
2. Cementplaat bij afvoergoot	Asbestmateriaal	Verwijderen
3. Voordeur type Glasal	Asbestmateriaal	Zorgvuldig beheren
5. Decentrale kachel leefruimte	Advies	-
6. Geen verdachte mastiek - cementage	Advies	-
7. Bakeliet Teller	Advies	-
10. Tegels verlijming keuken	Advies	-
11. Metalen platen aanbouw woning	Advies	-
12. Bakeliet schakelaars en stopcontact	Advies	-

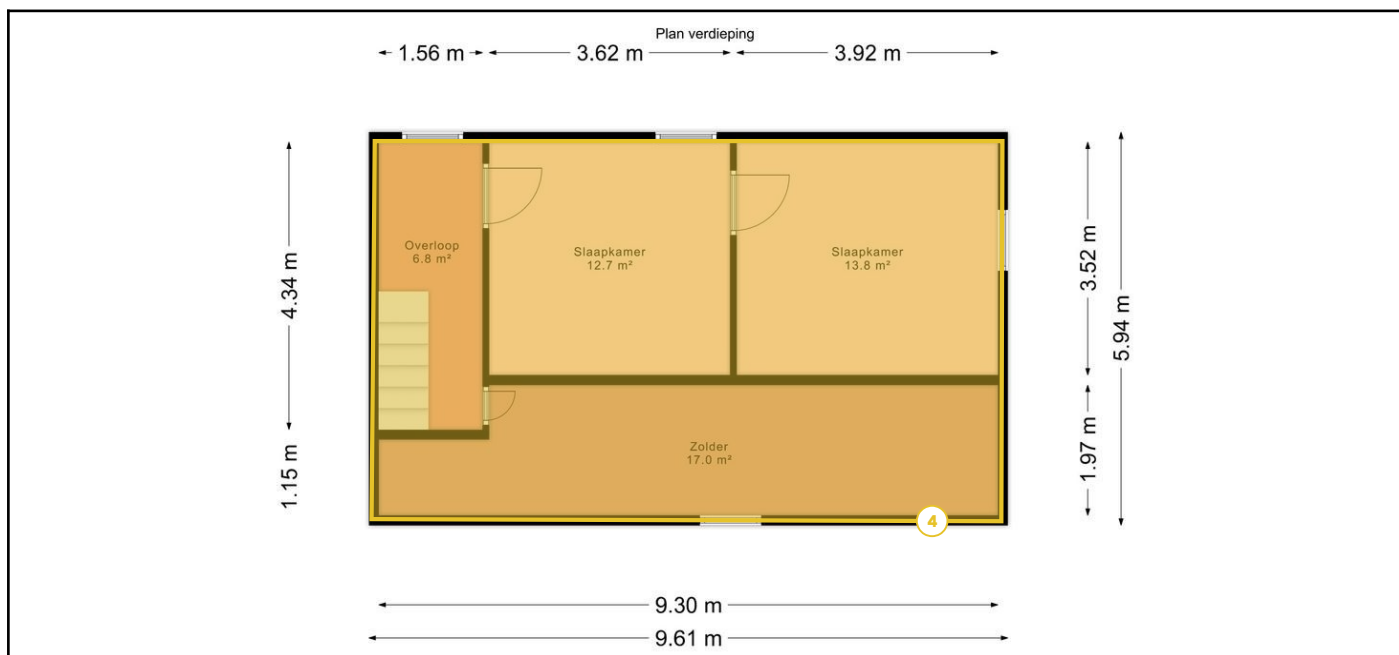
Plan 1.2: Woning plan - 1ste Verdiep

Beschrijving	Type	Actie
4. Onderdak woning	Asbestmateriaal	Zorgvuldig beheren

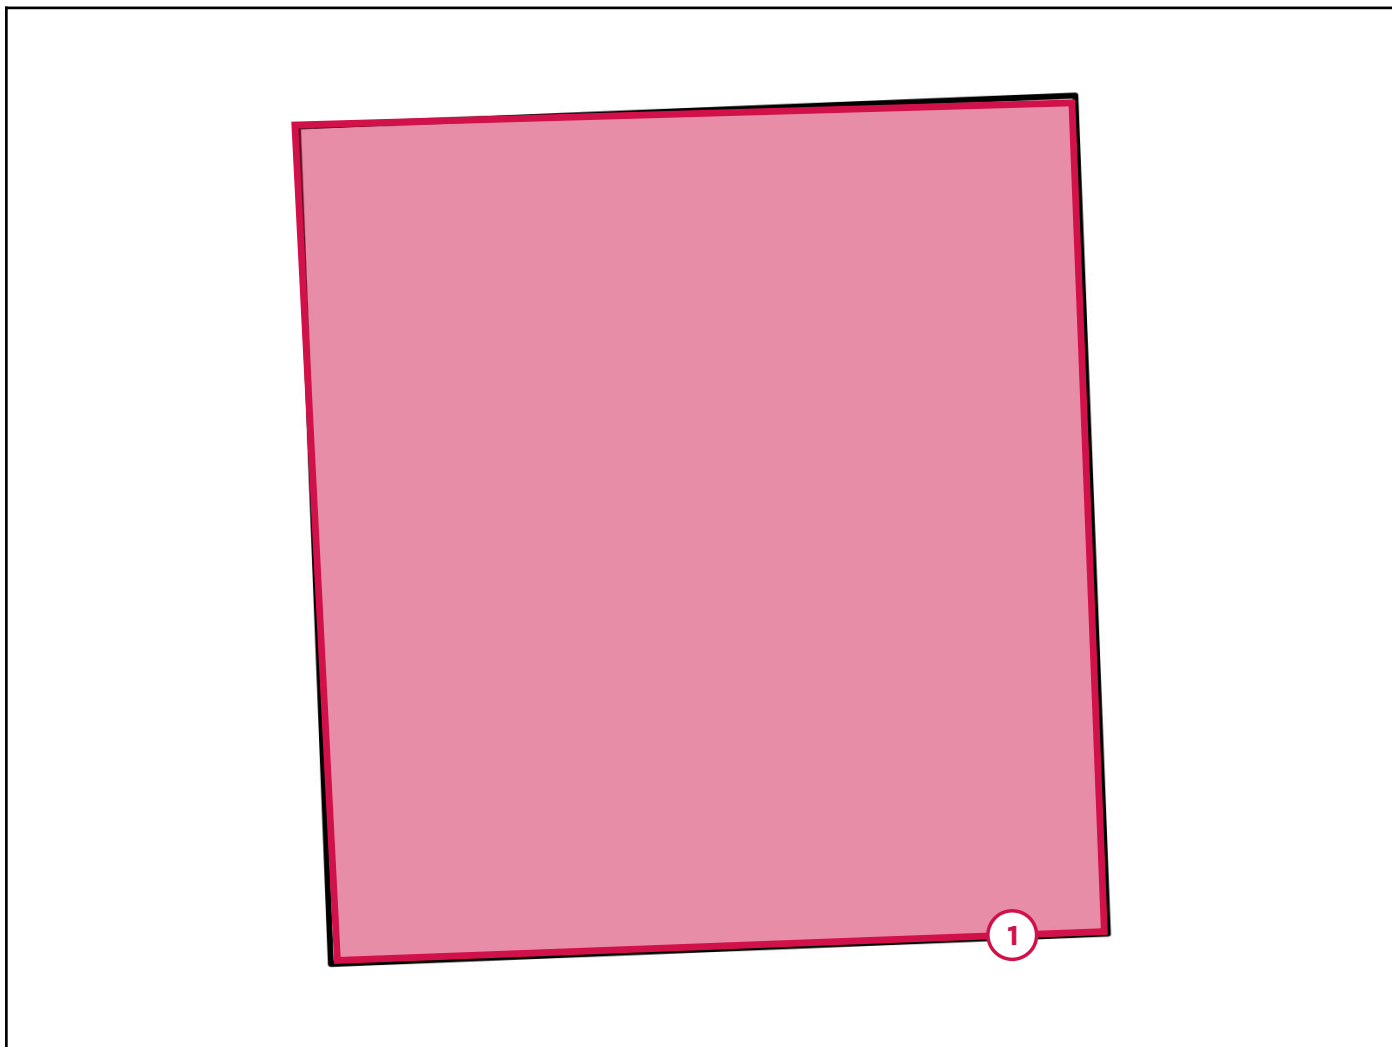
Plan 2.1: Tuinhuis plan

Beschrijving	Type	Actie
1. Golfplaat tuinberging en garage	Asbestmateriaal	Dringend verwijderen

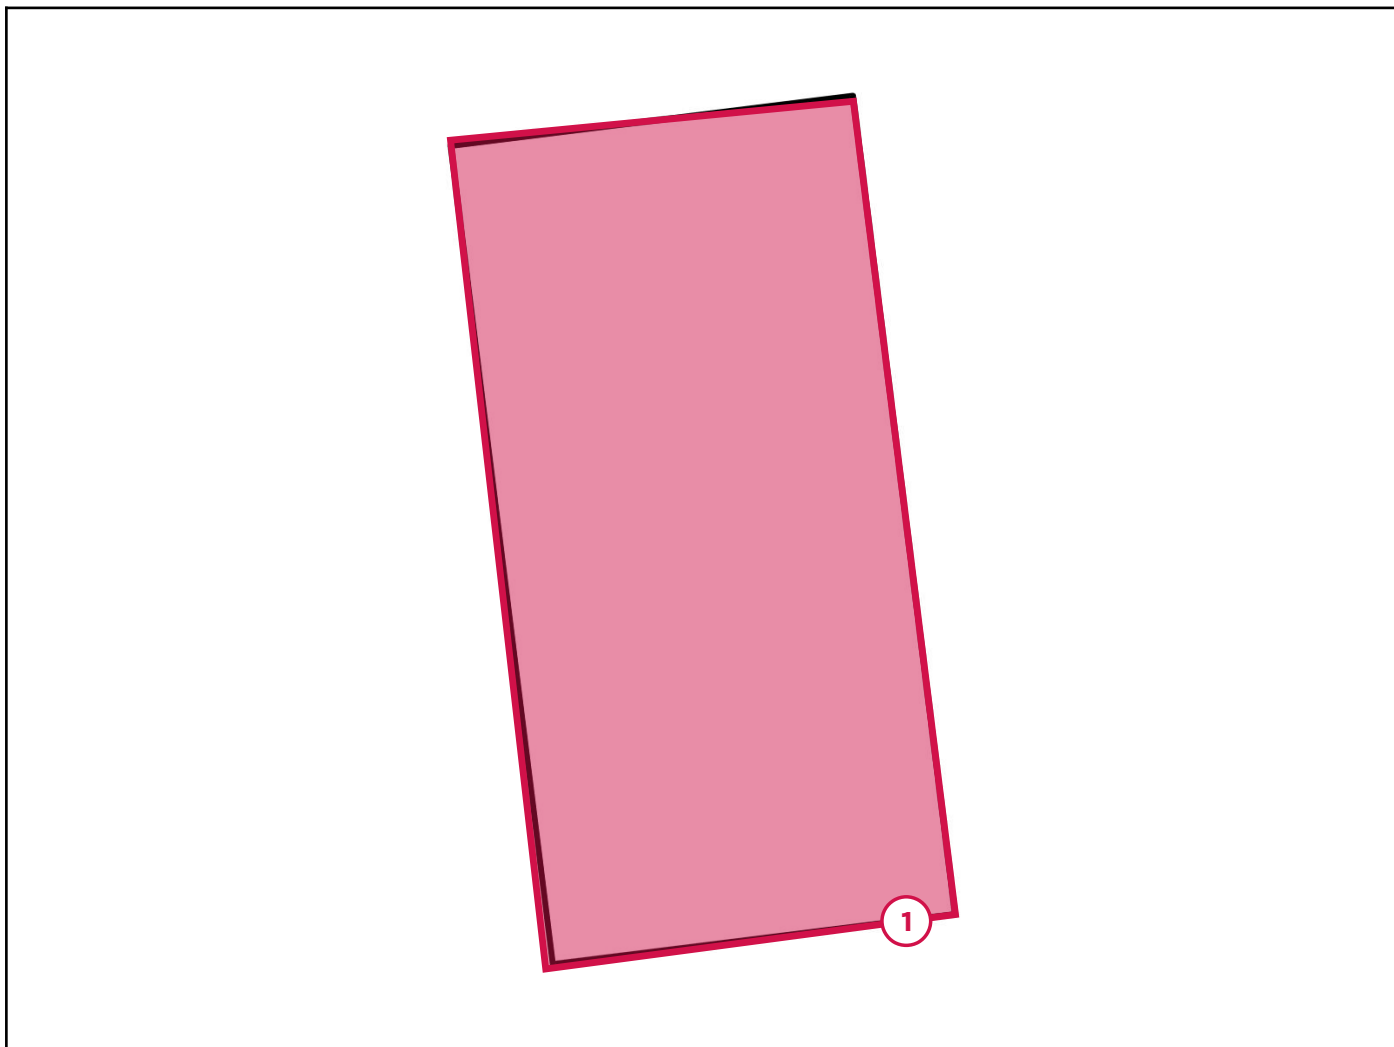
Plan 3.1: Garage plan

Beschrijving	Type	Actie
1. Golfplaat tuinberging en garage	Asbestmateriaal	Dringend verwijderen
