Asbestinventarisatetest

Mandemakerstraat 61, 9220 Hamme

Attestnummer : 20240606-000426.000

Uitgegeven op : 06.06.2024

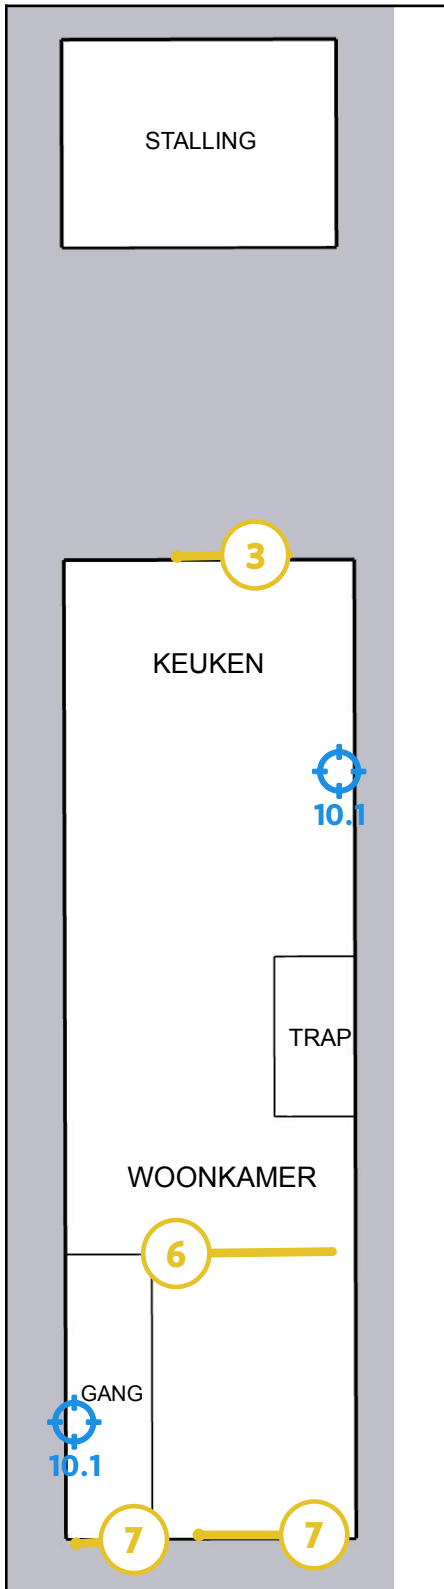
Plan 1.1: Gelijkvloers

3. Venstertablet asbestcement	Asbestmateriaal	Zorgvuldig beheren
6. Vloerdorpel woonkamer	Asbestmateriaal	Zorgvuldig beheren
7. Mastiek Asbesthoudend	Asbestmateriaal	Zorgvuldig beheren
10. Pleisterwerk wanden	Geen asbest	-
10.1 Code: 202405001A	Mengmonster	-

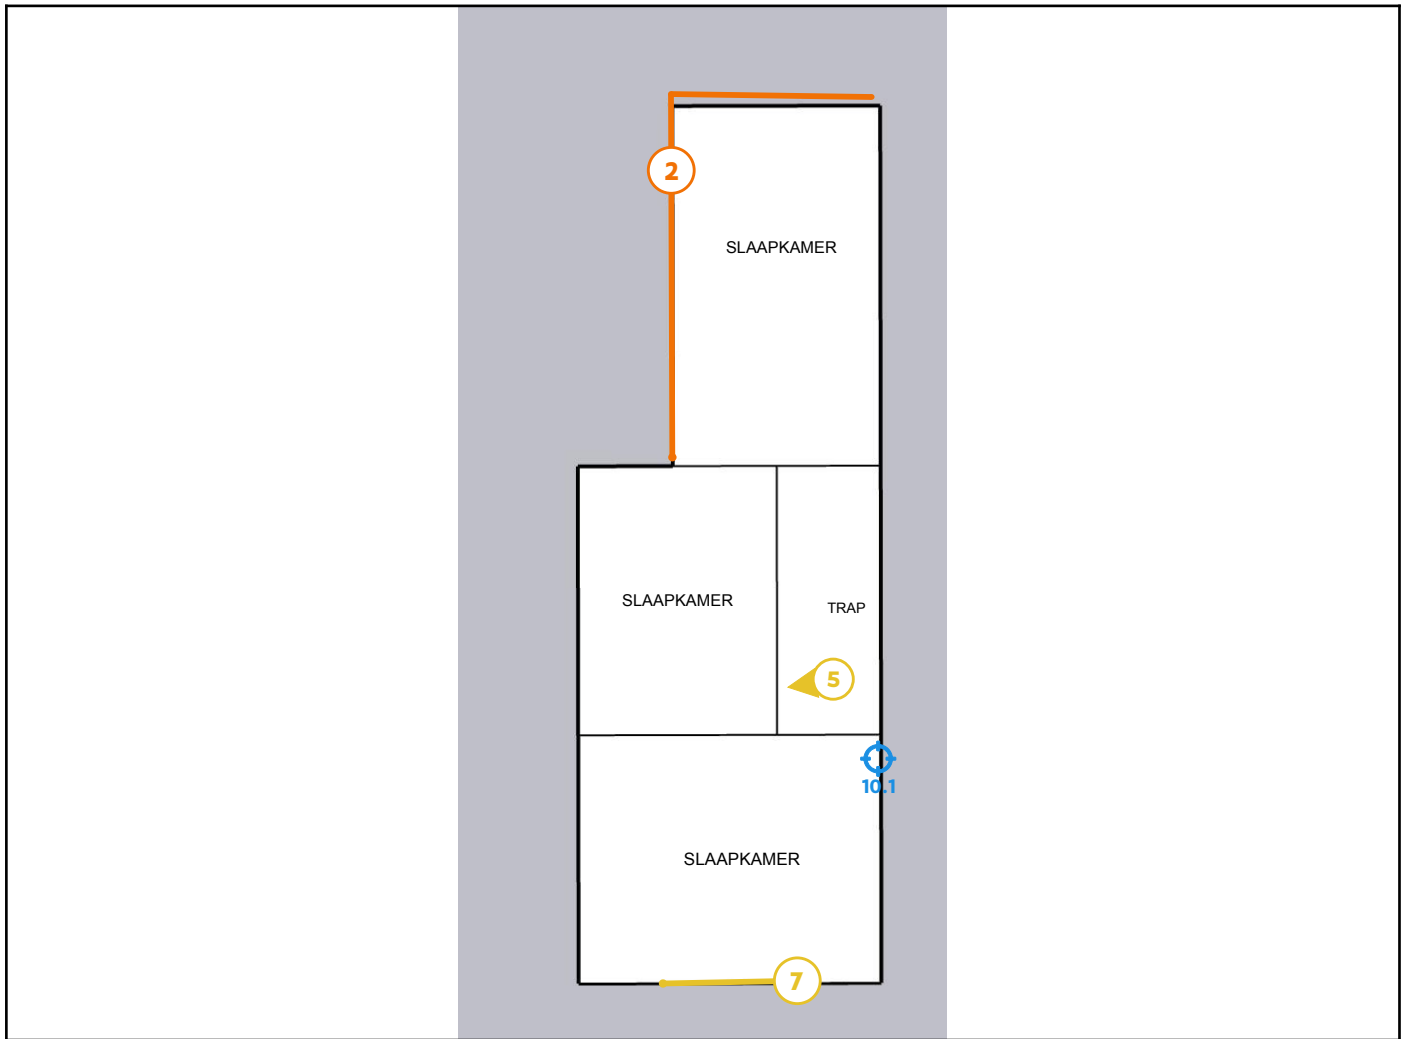
Plan 1.2: Verdieping

Beschrijving	Type	Actie
2. Lei achtergevel en zijgevel 1v	Asbestmateriaal	Verwijderen
5. Bakeliet schakelaars	Asbestmateriaal	Zorgvuldig beheren
7. Mastiek Asbesthoudend	Asbestmateriaal	Zorgvuldig beheren
10. Pleisterwerk wanden	Geen asbest	-
10.1 Code: 202405001A	Mengmonster	-

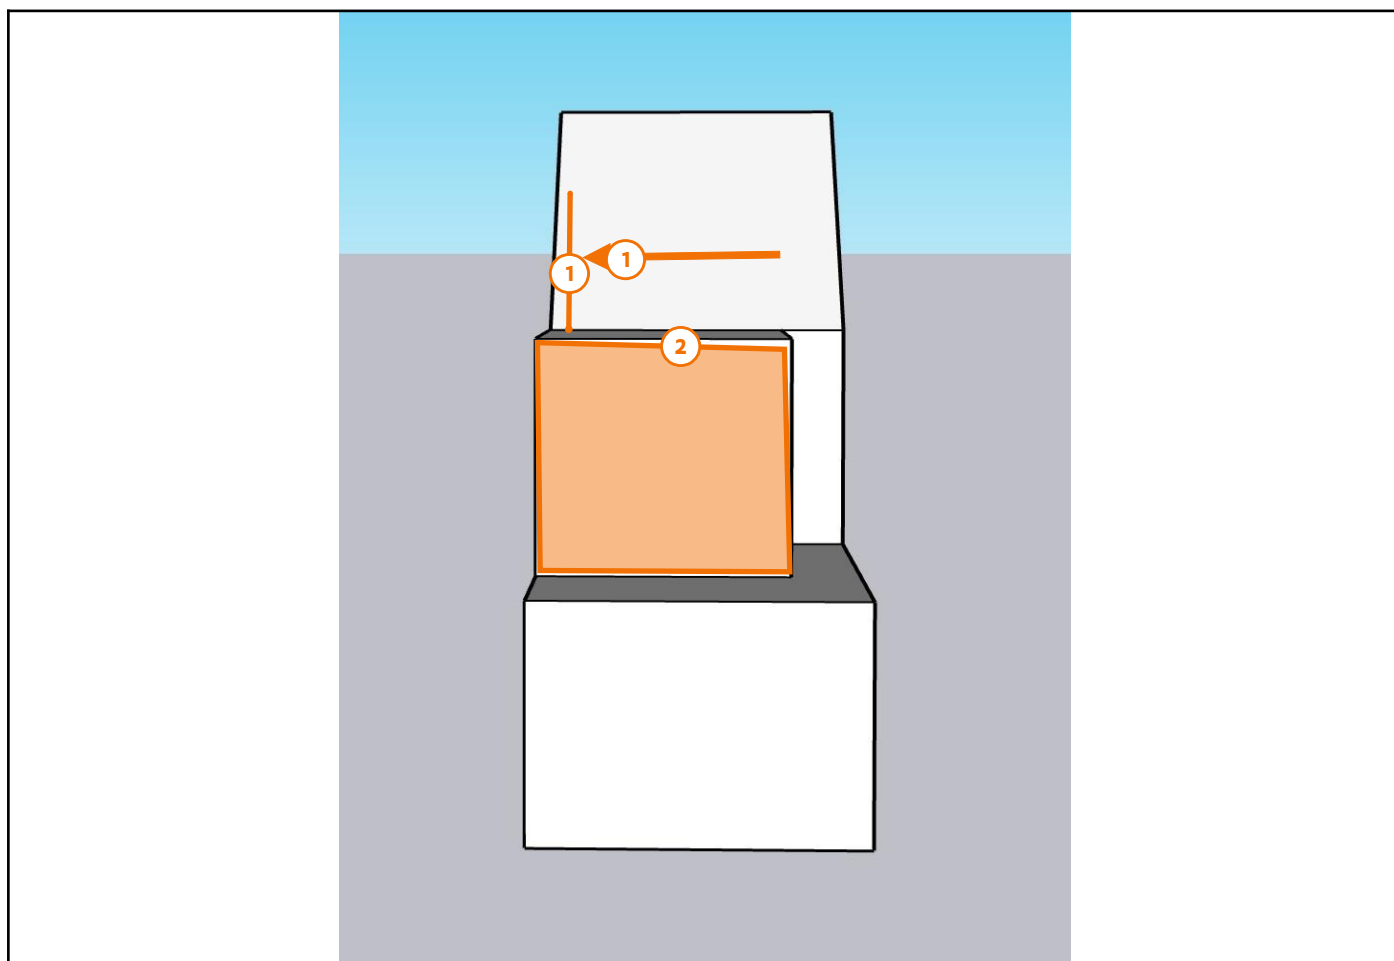
Plan 1.4: Achteraanzicht

Beschrijving	Type	Actie
1. Rookgaskanaal	Asbestmateriaal	Verwijderen
2. Lei achtergevel en zijgevel 1v	Asbestmateriaal	Verwijderen

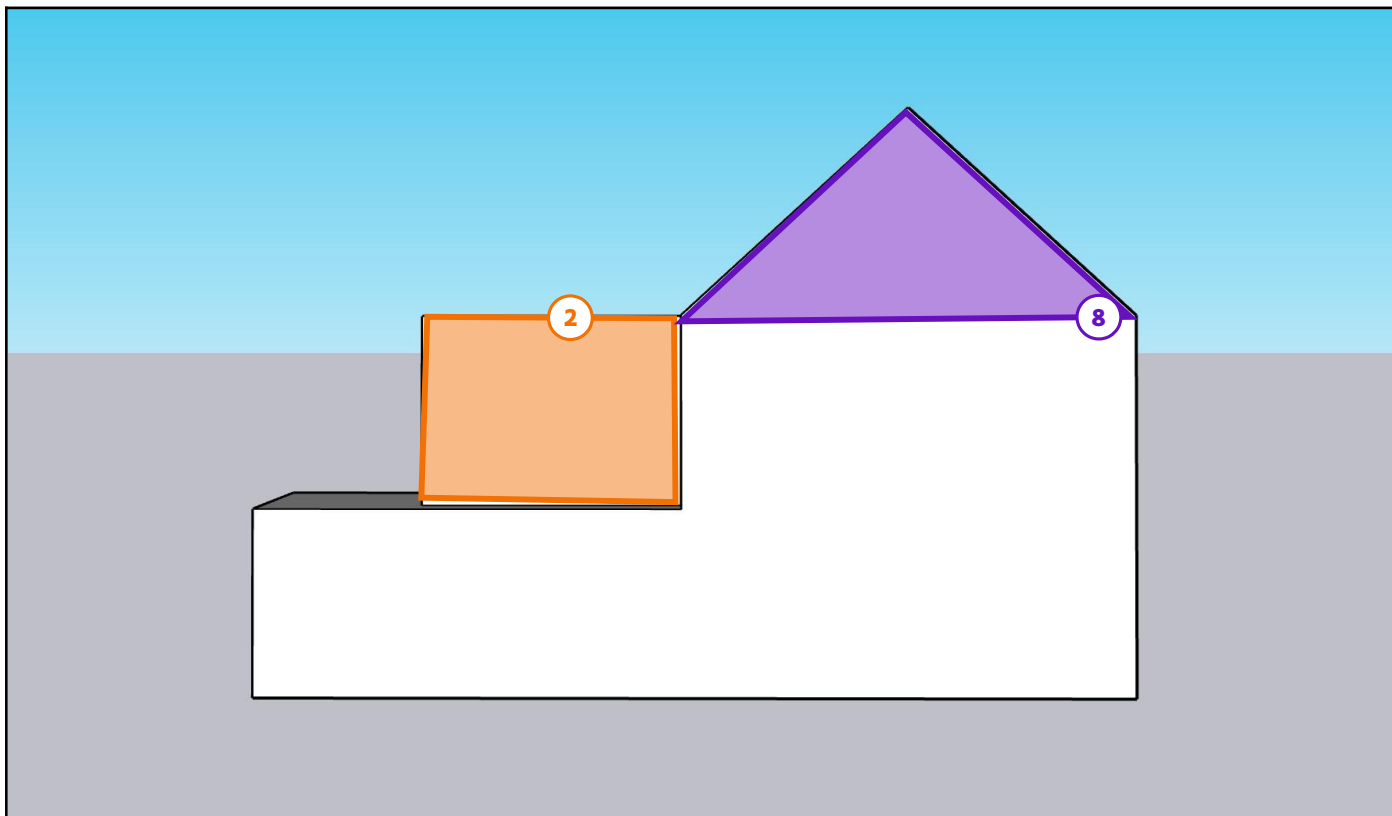
Plan 1.5: Linkeraanzicht

Beschrijving	Type	Actie
2. Lei achtergevel en zijgevel 1v	Asbestmateriaal	Verwijderen
8. Onderdak	Beperking	-

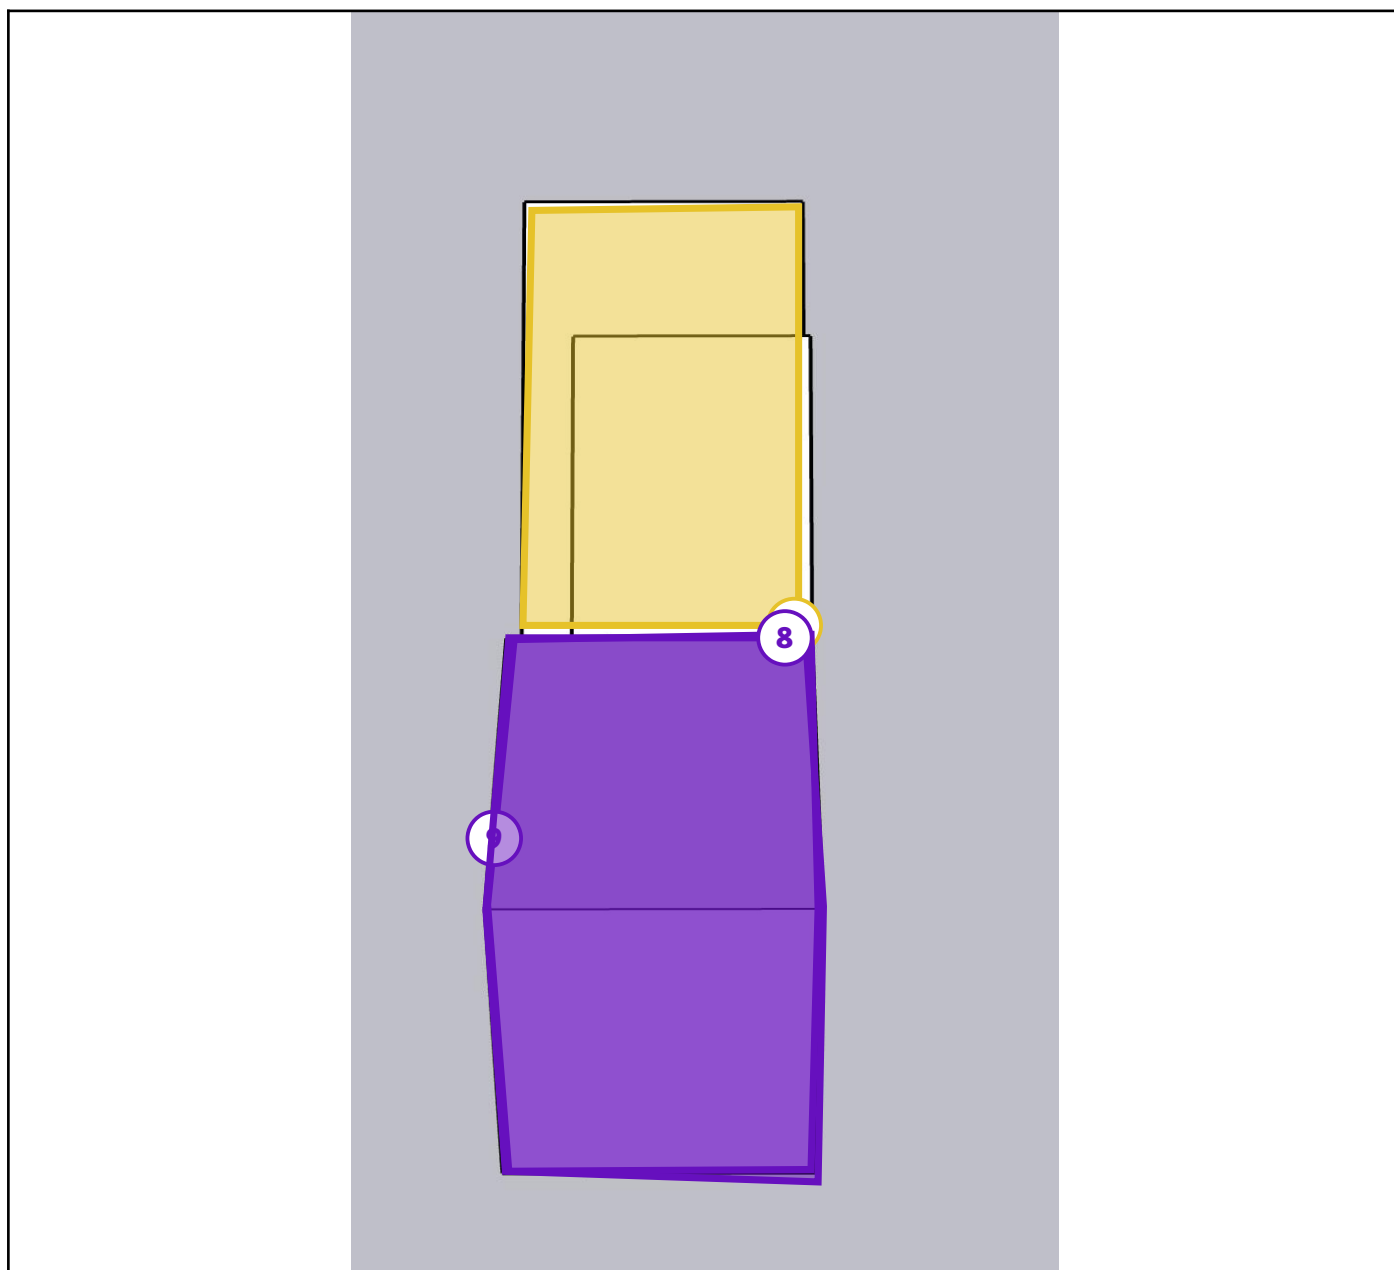
Plan 1.6: Bovenaanzicht

Beschrijving	Type	Actie
4. Roofing plat dak	Asbestmateriaal	Zorgvuldig beheren
8. Onderdak	Beperking	-
9. Onderdak	Advies	-

Identificatiemethode	Vaststelling zonder monstername Motivatie: Groot risico op structurele gevolgschade (lekschade, werking installatie,...)
Destructieve handeling voor identificatie	Nee
Opmerking	Oudere roofing kan asbesthoudend zijn. Ook indien er een nieuwe laag is geplaatst kan er onder deze laag nog een oude asbesthoudende aanwezig zijn. Oppervlakte is een schatting en kan afwijken van de werkelijke situatie
