Asbestinventarisatetest

Heirbaan 40, 9120 Beveren

Attestnummer : 20231005-000039.001

Uitgegeven op : 11.10.2023

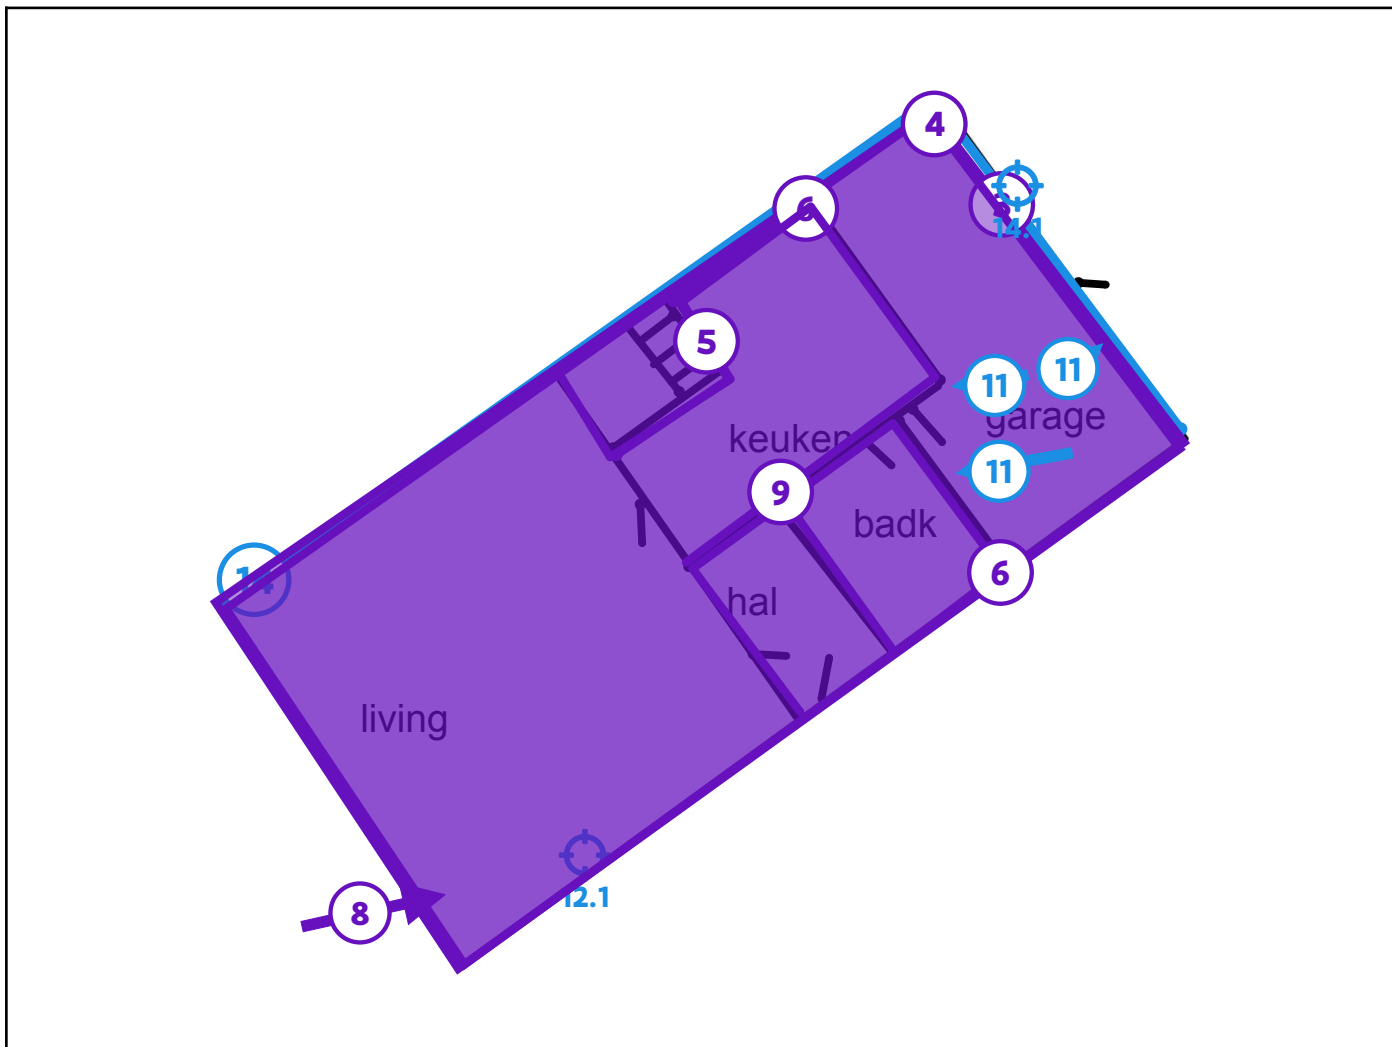
Plan 1.1: Gelijkvloers woning plan

Beschrijving	Type	Actie
3. Valse plafonds	Advies	-
4. Vloerbekleding gelijkvloers	Advies	-
5. bekleding traphal	Advies	-
6. Fiance tegels badkamer en keuken, hal	Advies	-
8. Schouw living	Advies	-
9. Wandbekleding keuken	Advies	-
11. Bakeliet schakelaars	Geen asbest	-

12. Wandpleister	Geen asbest	-
12.1 Code: 3. Wandpleister	Mengmonster	-
14. Crepi	Geen asbest	-
14.1 Code: 2. Crepi	Puntmonster	-

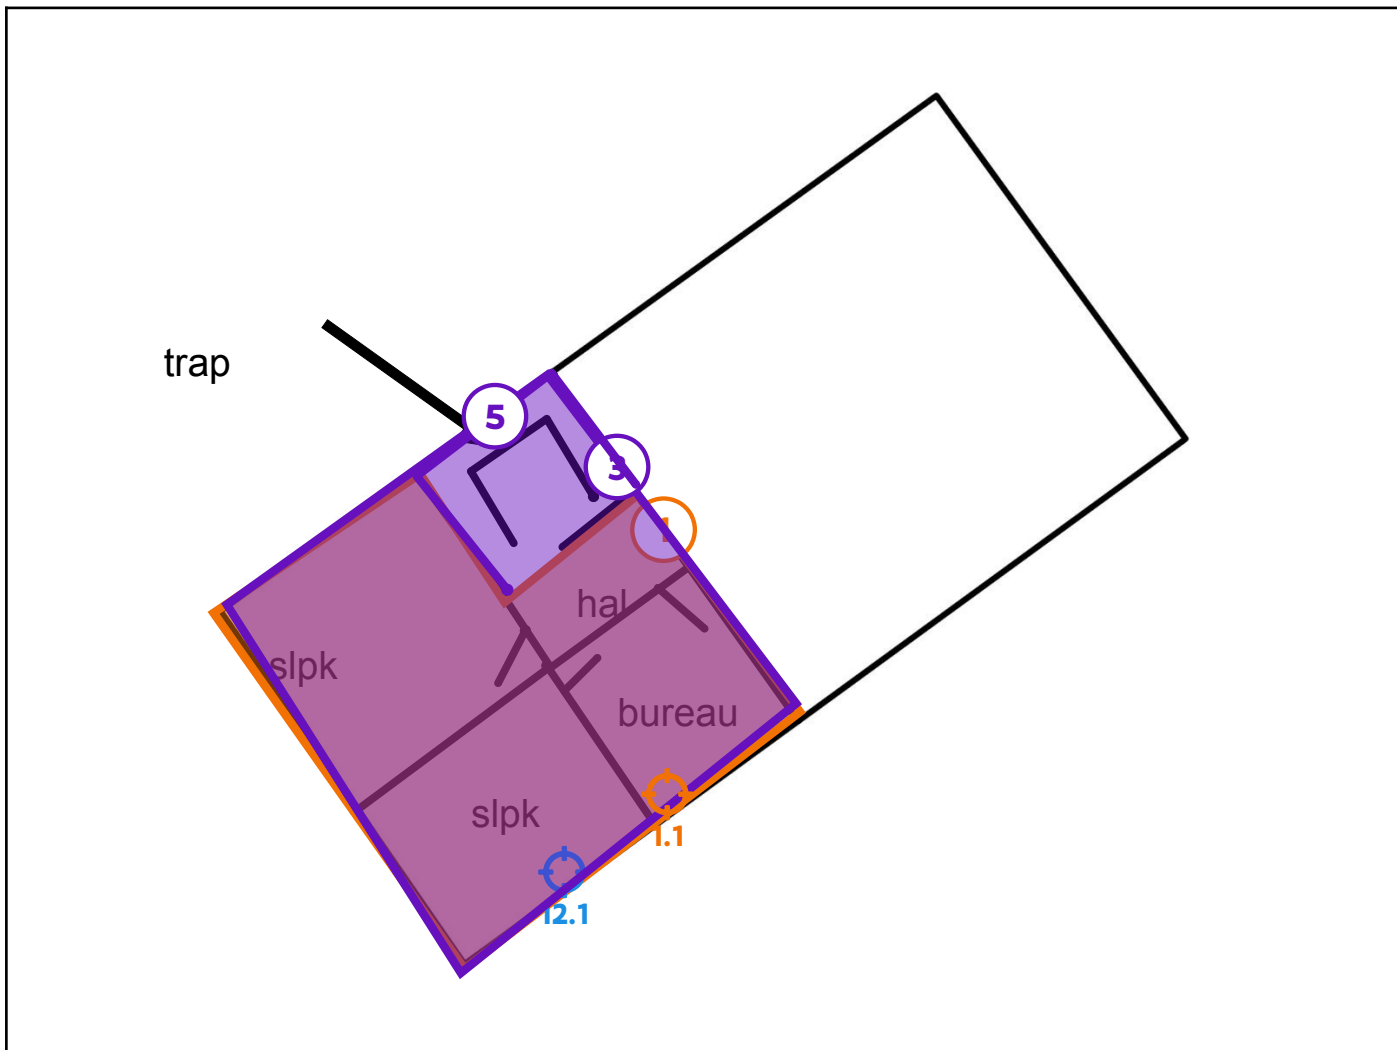
Plan 1.2: bovenverdieping woning plan

Beschrijving	Type	Actie
1. Vloerzeil + lijm	Asbestmateriaal	Verwijderen
1.1 Code: 1. Vloerzeil + lijm	Puntmonster	-
3. Valse plafonds	Advies	-
5. bekleding traphal	Advies	-
12. Wandpleister	Geen asbest	-
12.1 Code: 3. Wandpleister	Mengmonster	-

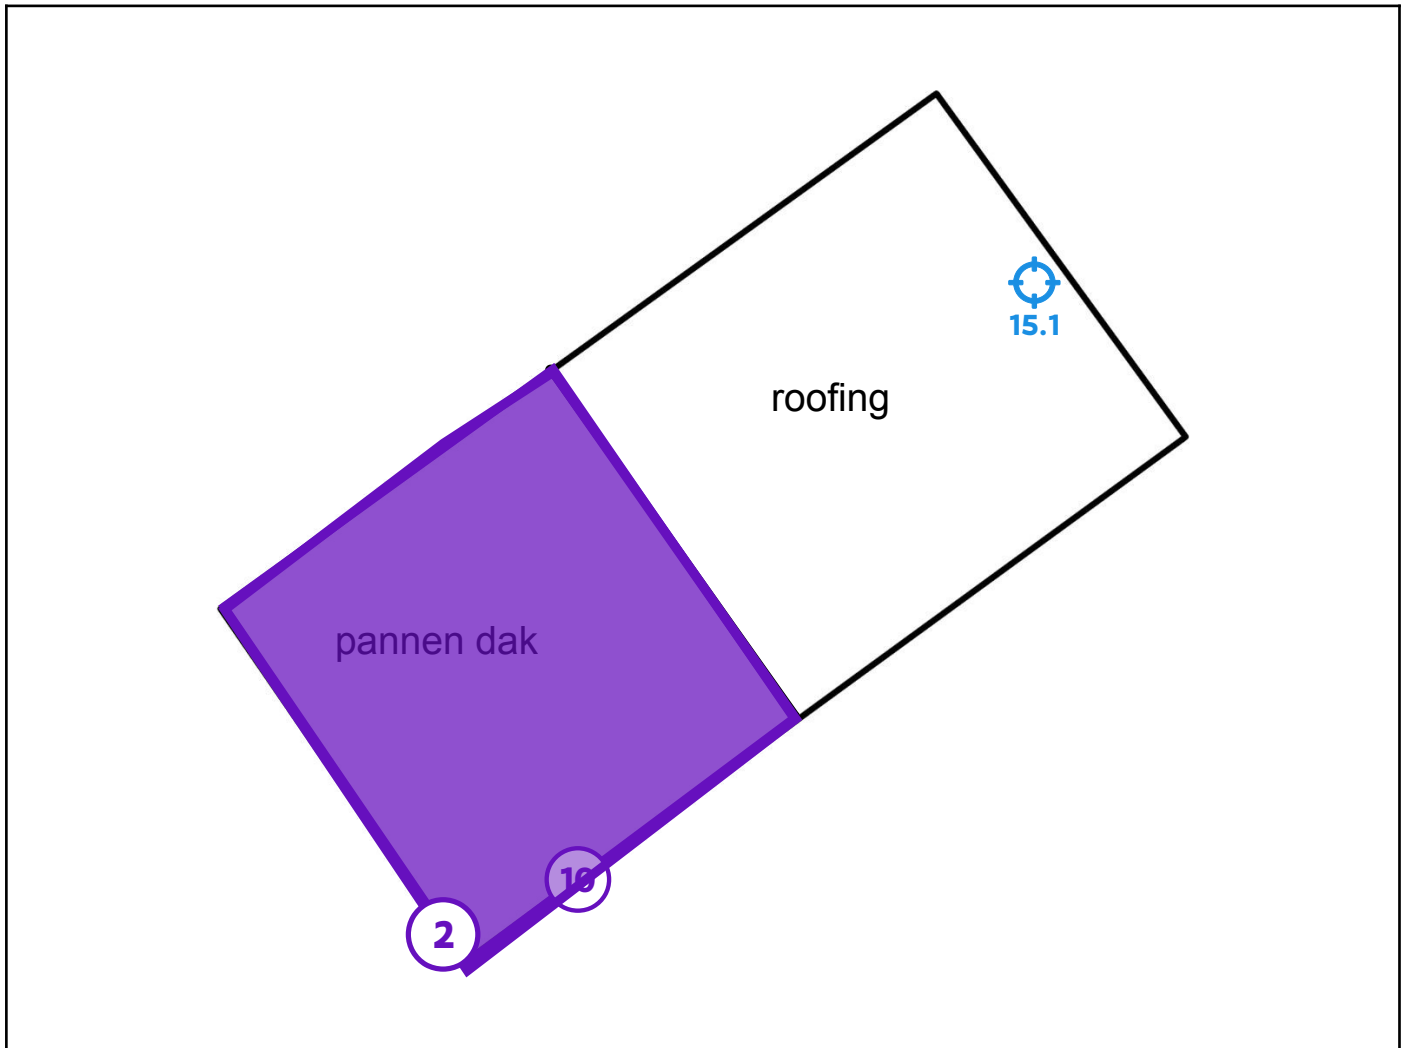
Plan 1.3: Hoofdgebouw plan

Beschrijving	Type	Actie
2. Onderdak woning + roofing aan schuin pannen dak	Beperking	-
10. Pannendak	Advies	-
15. Roofing plat dak woning	Geen asbest	-
15.1 Code: 5. Roofing woonhuis	Puntmonster	-

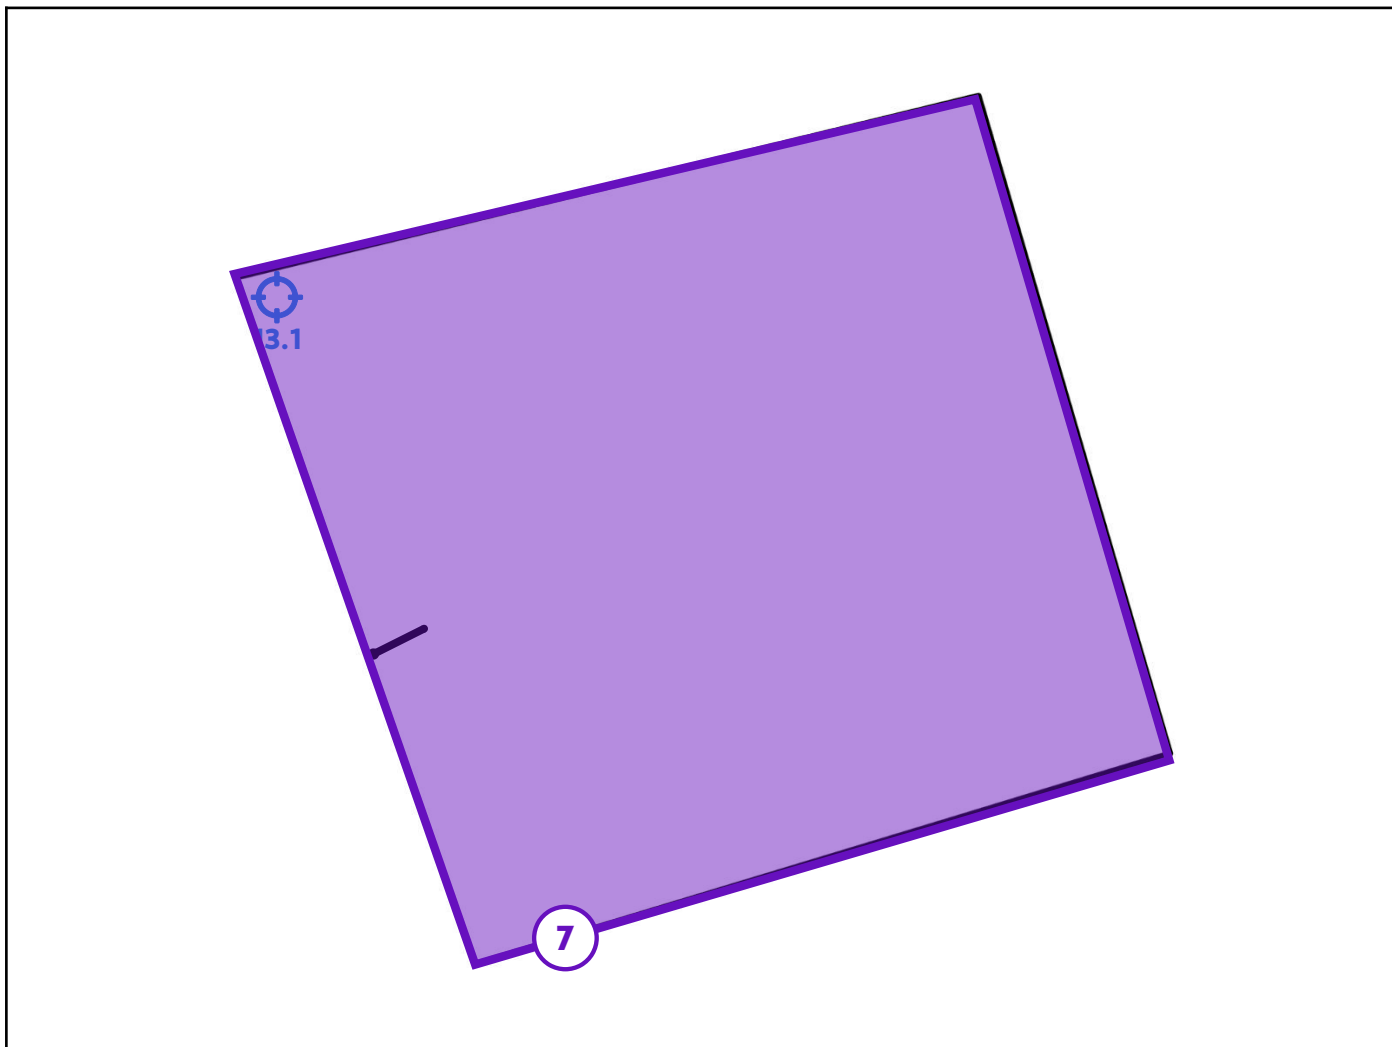
Plan 2.1: Bijgebouw plan

Beschrijving	Type	Actie
7. Tuinhuis	Advies	-
13. Roofing tuinhuis	Geen asbest	-
13.1 Code: 4. Roofing tuinhuis	Puntmonster	-
