Asbestinventarisatetest

Spaans Fort 24, 9130 Beveren

Attestnummer : 20240828-000370.000

Niet-asbestveilig

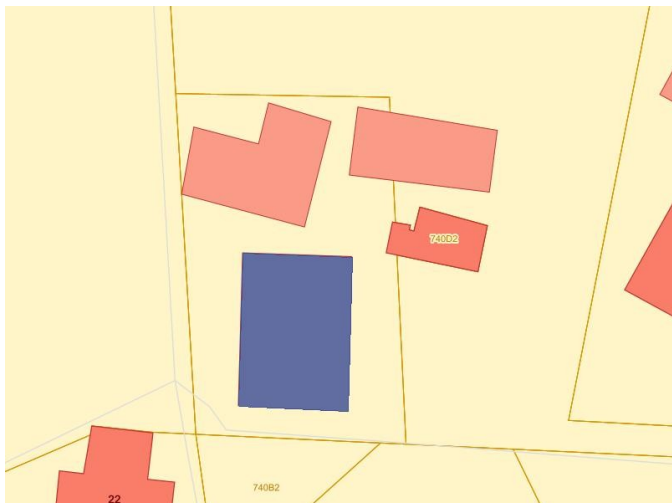
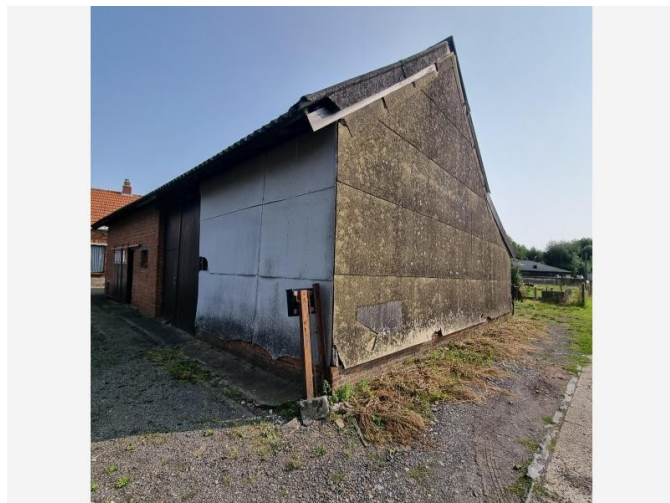
Zone 1: Schuur

- 2 Asbestmaterialen**
- 0 Beperkingen
- 0 Uitsluitingen
- 0 Roerende goederen
- 0 Puin, steenslag, (water)bodem
- 0 Adviezen
- 0 Geen asbest

Beschrijving	Type	Actie
2. Golfplaat dakbedekking	Asbestmateriaal	Dringend verwijderen
7. Wand buiten type menuiserie	Asbestmateriaal	Zorgvuldig beheren

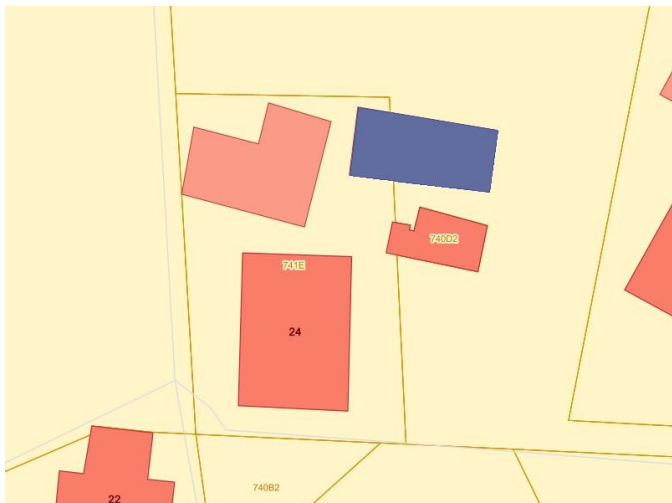
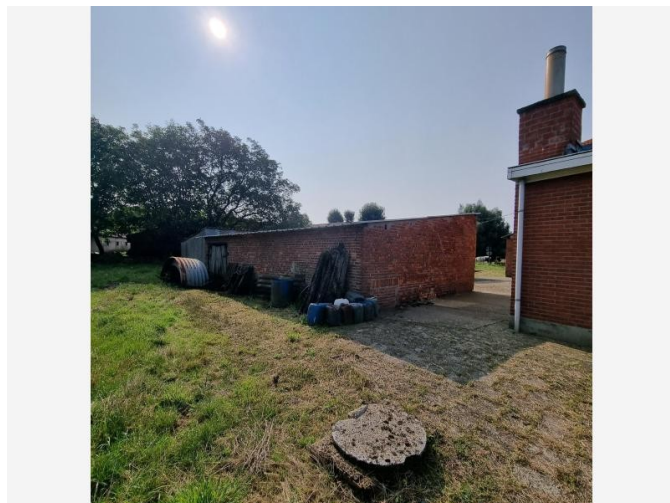
Zone 3: Schuur 2

3 Asbestmaterialen

Beschrijving	Type	Actie
1. Afval Golfplaten en menuiserite platen	Asbestmateriaal	Dringend verwijderen
2. Golfplaat dakbedekking	Asbestmateriaal	Dringend verwijderen
7. Wand buiten type menuiserite	Asbestmateriaal	Zorgvuldig beheren
11. Metalen dakbedekking	Advies	-

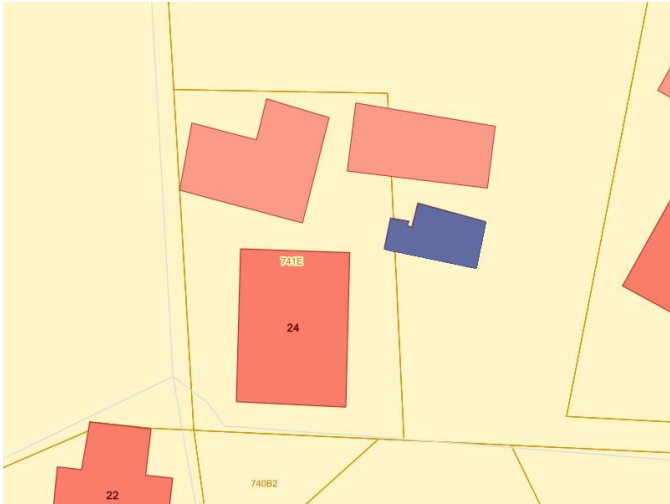
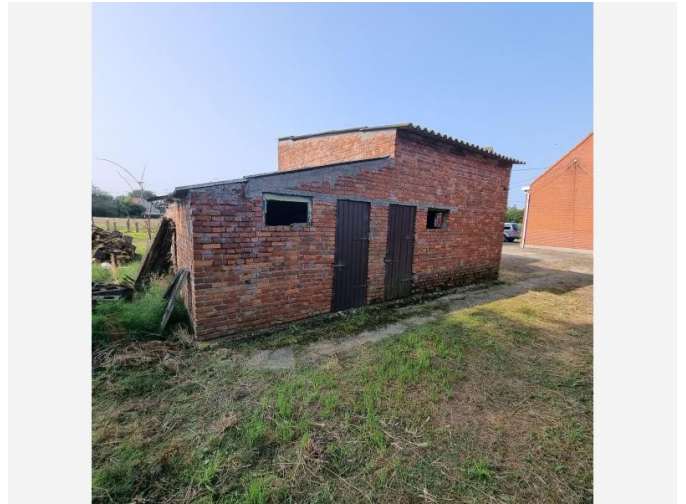
Zone 4: Schuur 3

1 **Asbestmateriaal**

Beschrijving	Type	Actie
2. Golfplaat dakbedekking	Asbestmateriaal	Dringend verwijderen

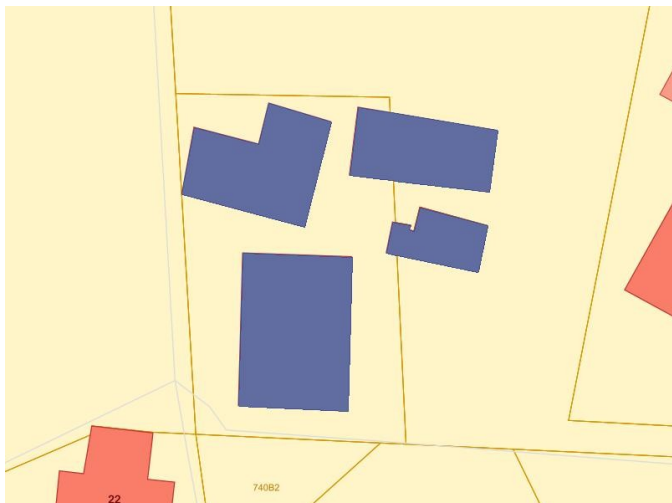
Zone 5: Overig gebied

- 1 Asbestmateriaal**
- 0 Roerend goed
- 0 Puin, steenslag, (water)bodem
- 0 Geen asbest
