Asbestinventarisatetest

Passtraat 91, 9100 Sint-Niklaas

Attestnummer : 20240923-000086.000

Uitgegeven op : 23.09.2024

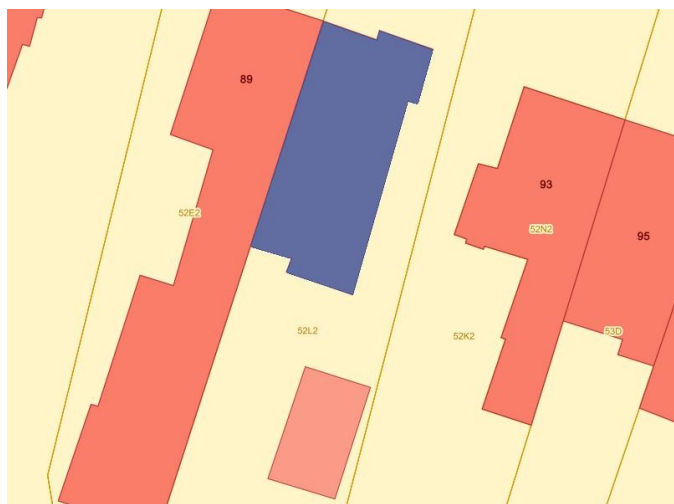
Zone 1: Hoofdgebouw

- 2 Asbestmaterialen**
- 0 Beperkingen
- 0 Uitsluitingen
- 0 Roerende goederen
- 0 Puin, steenslag, (water)bodem
- 1 Advies**
- 3 Geen asbest**

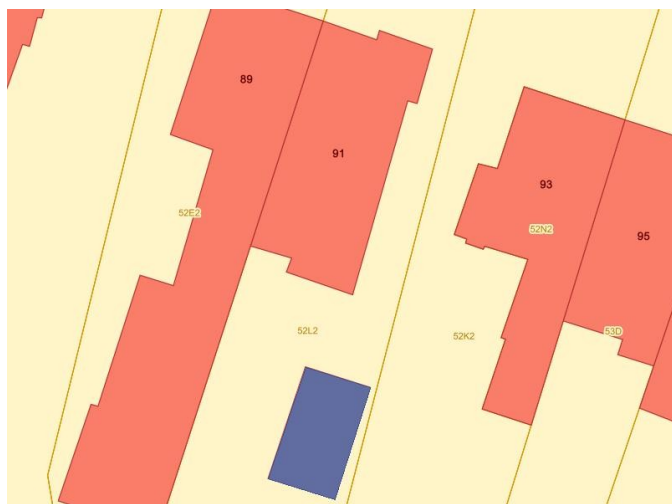
Zone 2: Bijgebouw

- 0 Asbestmaterialen
- 0 Beperkingen
- 0 Uitsluitingen
- 0 Roerende goederen
- 0 Puin, steenslag, (water)bodem
- 0 Adviezen
- 0 Geen asbest
