Asbestinventarisatetest

Zillebeek 21, 9120 Beveren

Attestnummer : 20240305-000375.000

Uitgegeven op : 05.03.2024

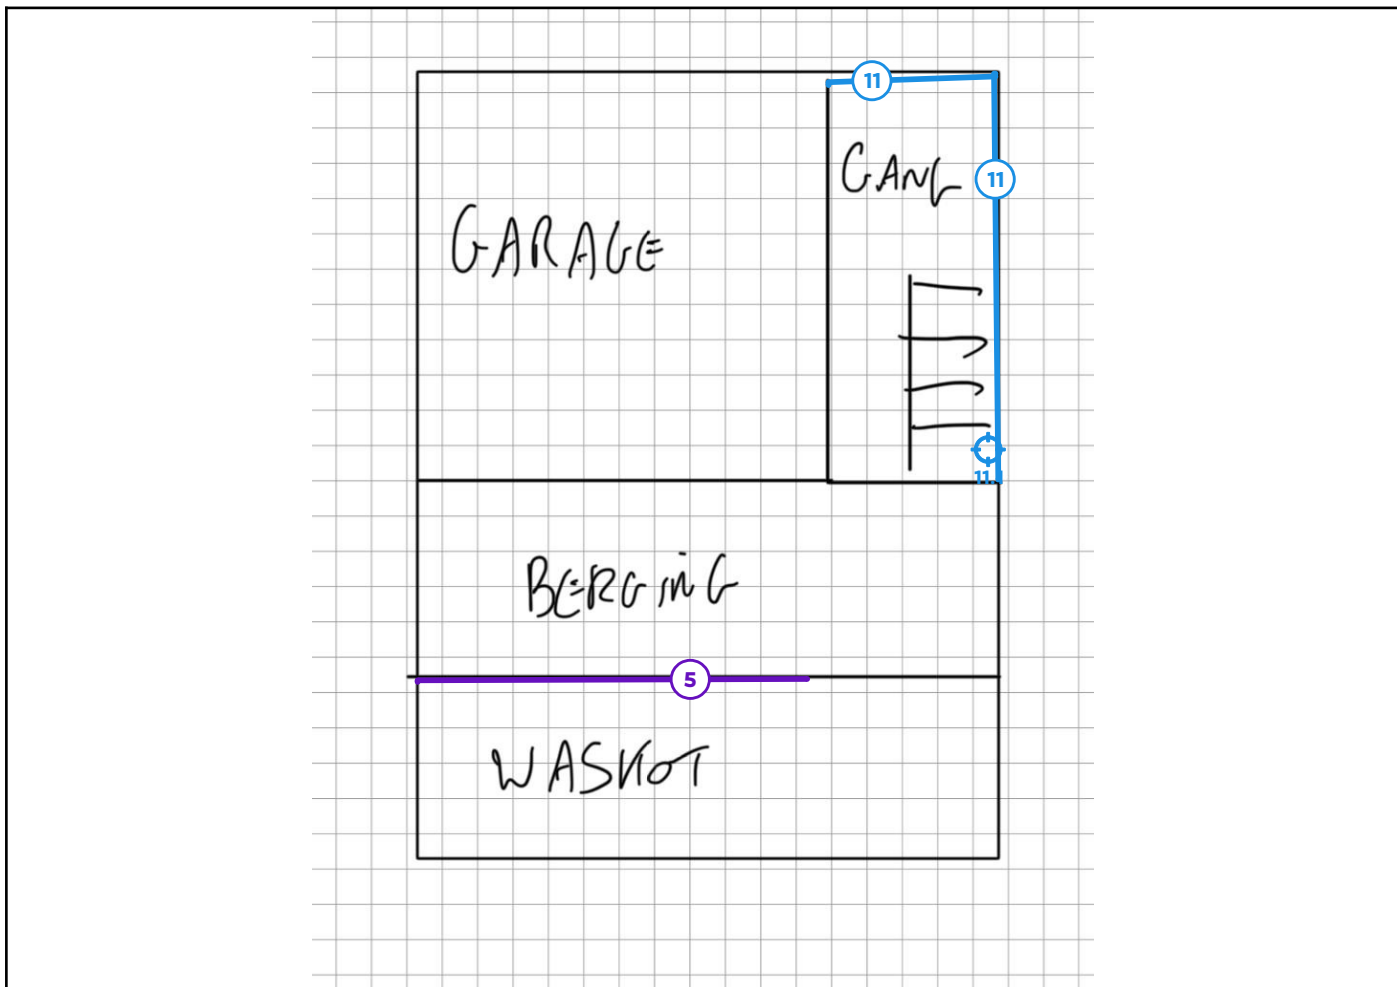
Plan 1.1: Muren Gv

Beschrijving	Type	Actie
5. gipsplaat/houten wand berging, woonkamer, slaapkamer	Advies	-
11. pleister wand (wooneenheid)	Geen asbest	-
11.1 Code: Mo01	Mengmonster	-

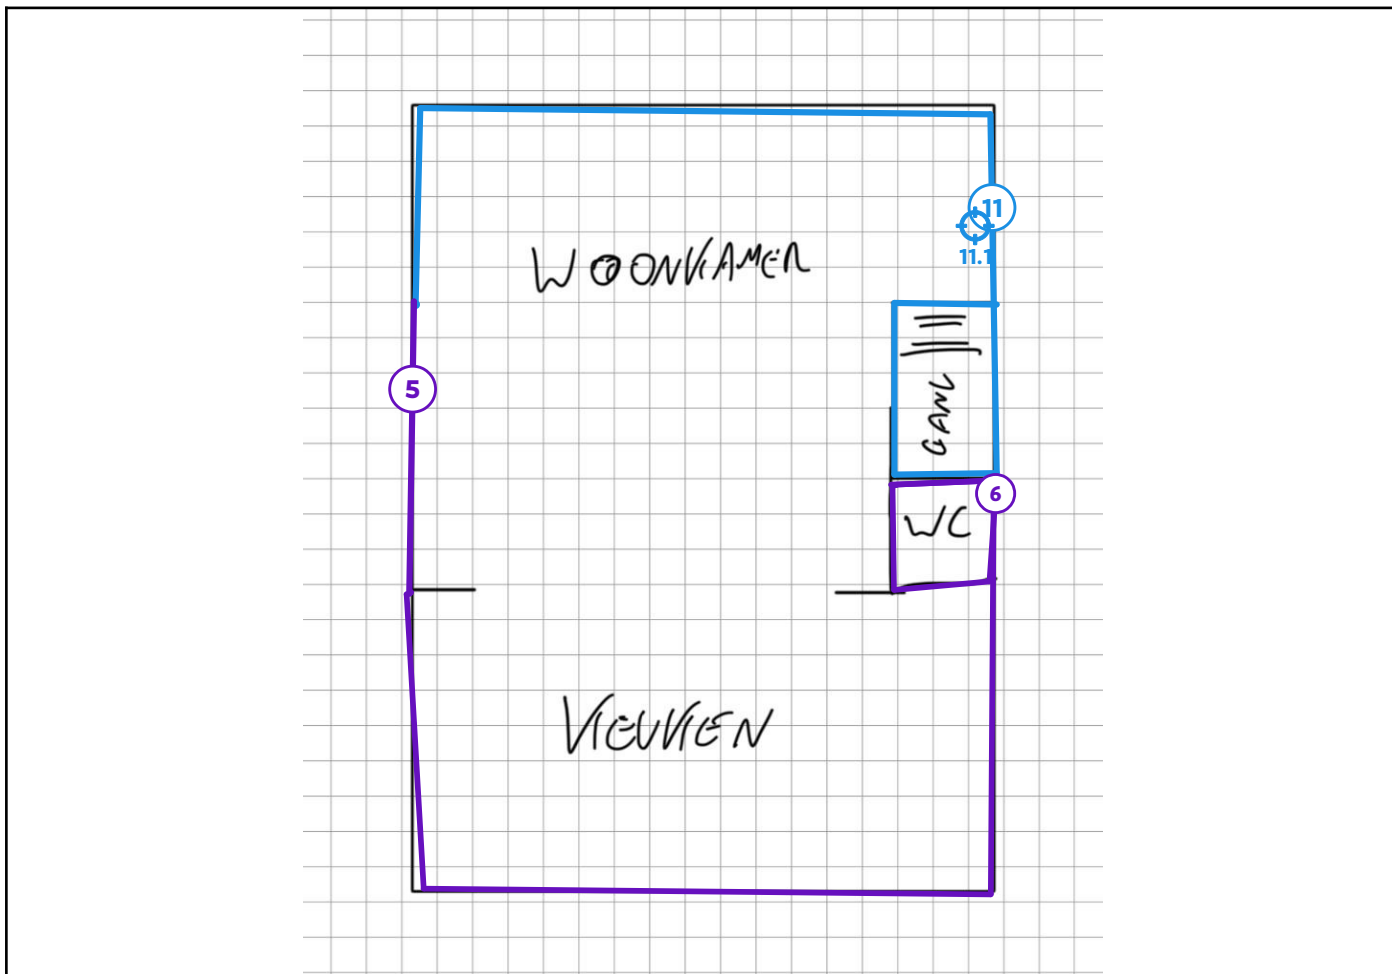
Plan 1.2: Muren 1V

Beschrijving	Type	Actie
5. gipsplaat/houten wand berging, woonkamer, slaapkamer	Advies	-
6. tegellijn wandtegels en plinten wc, keuken en badkamer	Advies	-
11. pleister wand (wooneenheid)	Geen asbest	-
11.1 Code: Mo01	Mengmonster	-

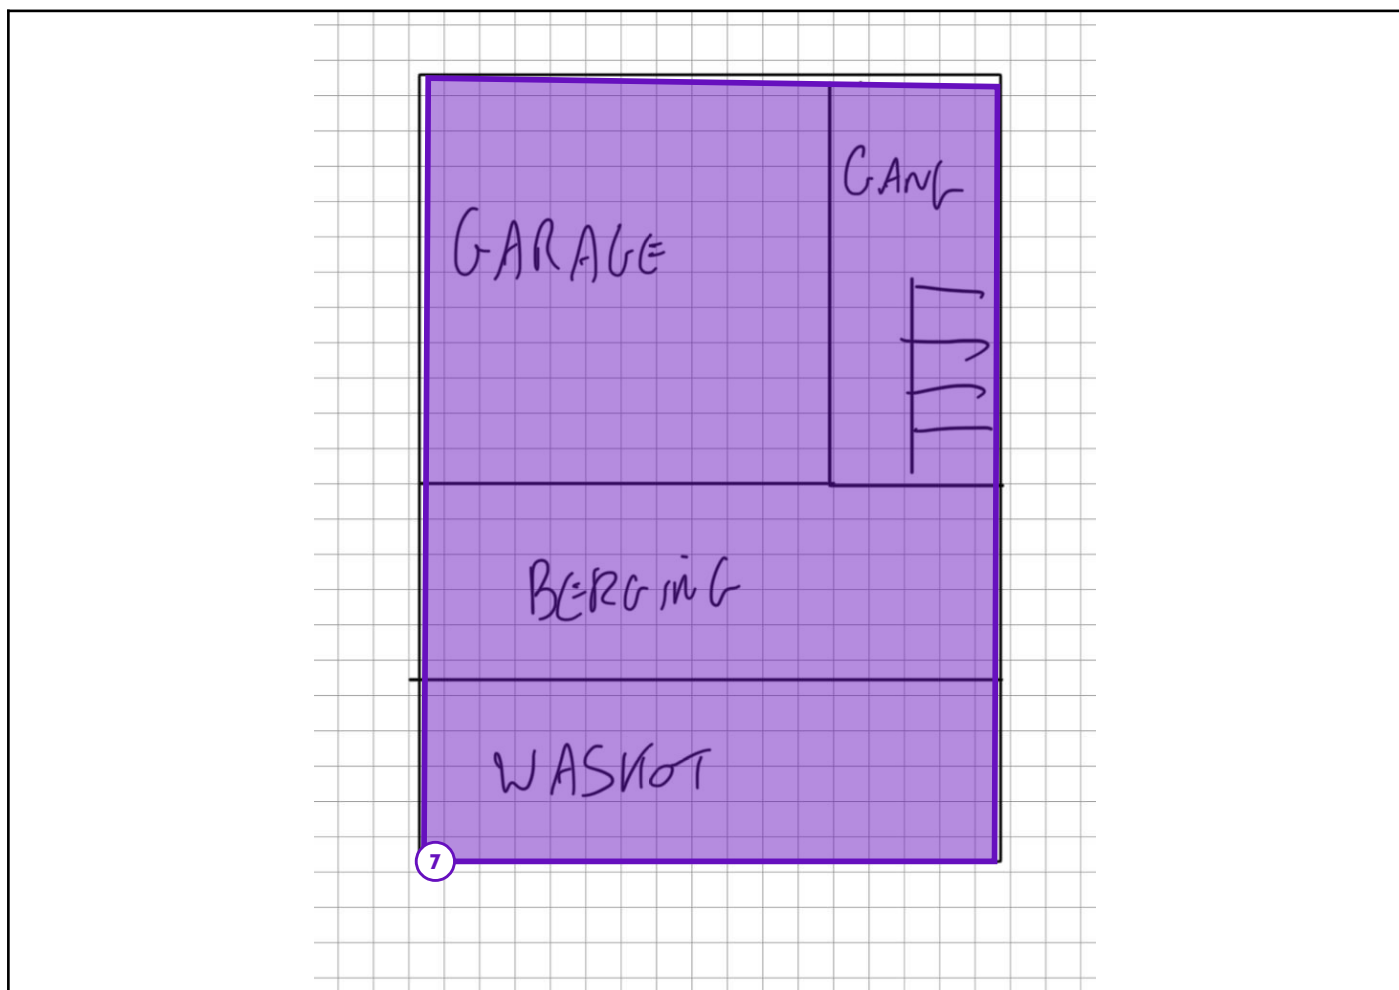
Plan 1.3: Plafond gv

Beschrijving	Type	Actie
7. Verlaagde plafonds bestaande uit hout/pvc	Advies	-

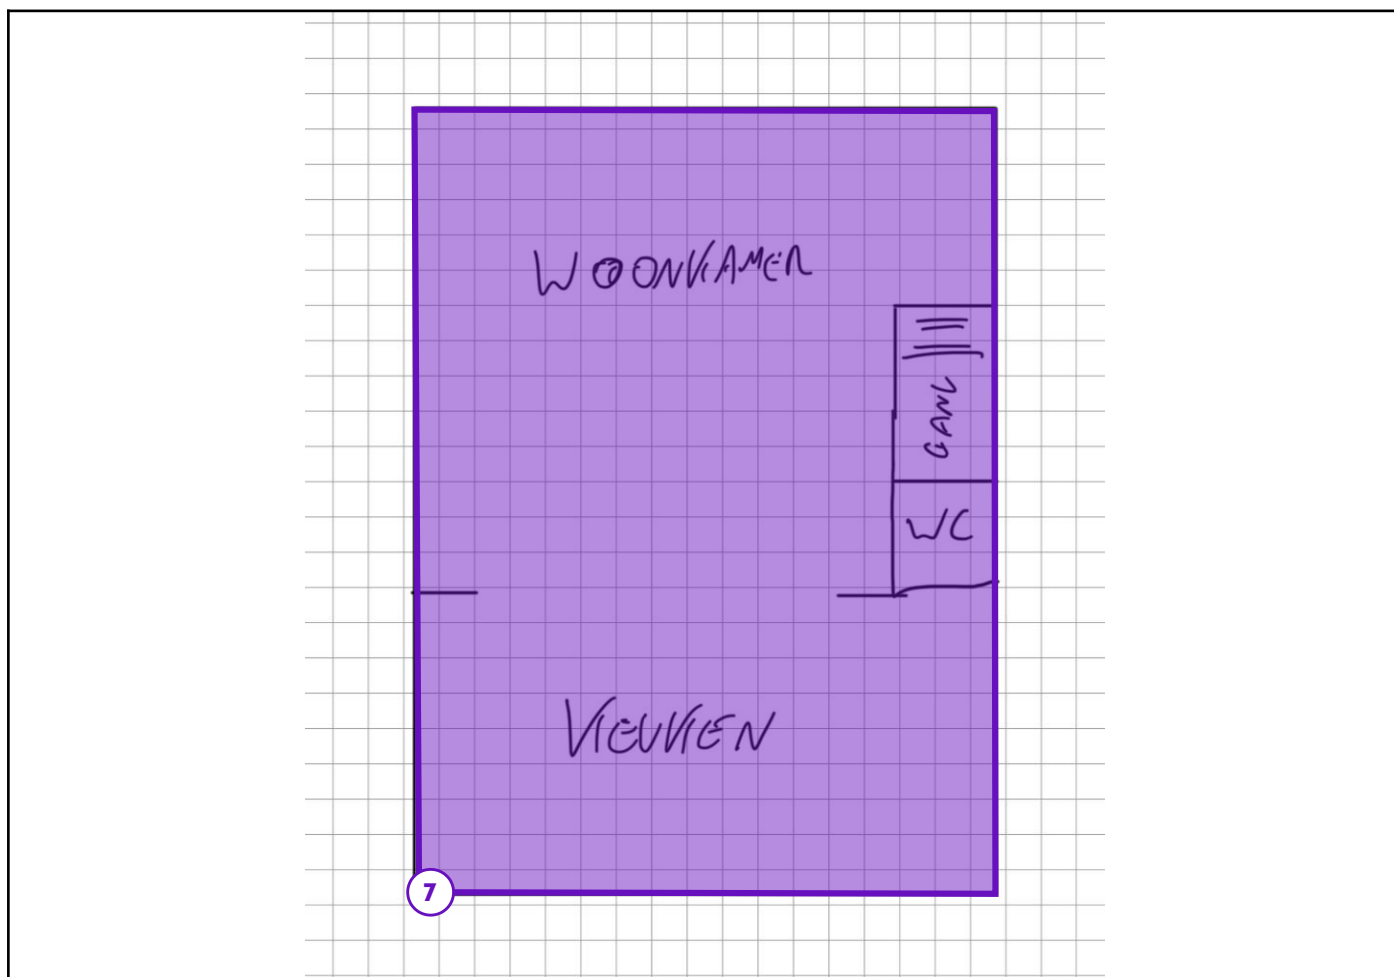
Plan 1.4: Plafond 1V

Beschrijving	Type	Actie
7. Verlaagde plafonds bestaande uit hout/pvc	Advies	-

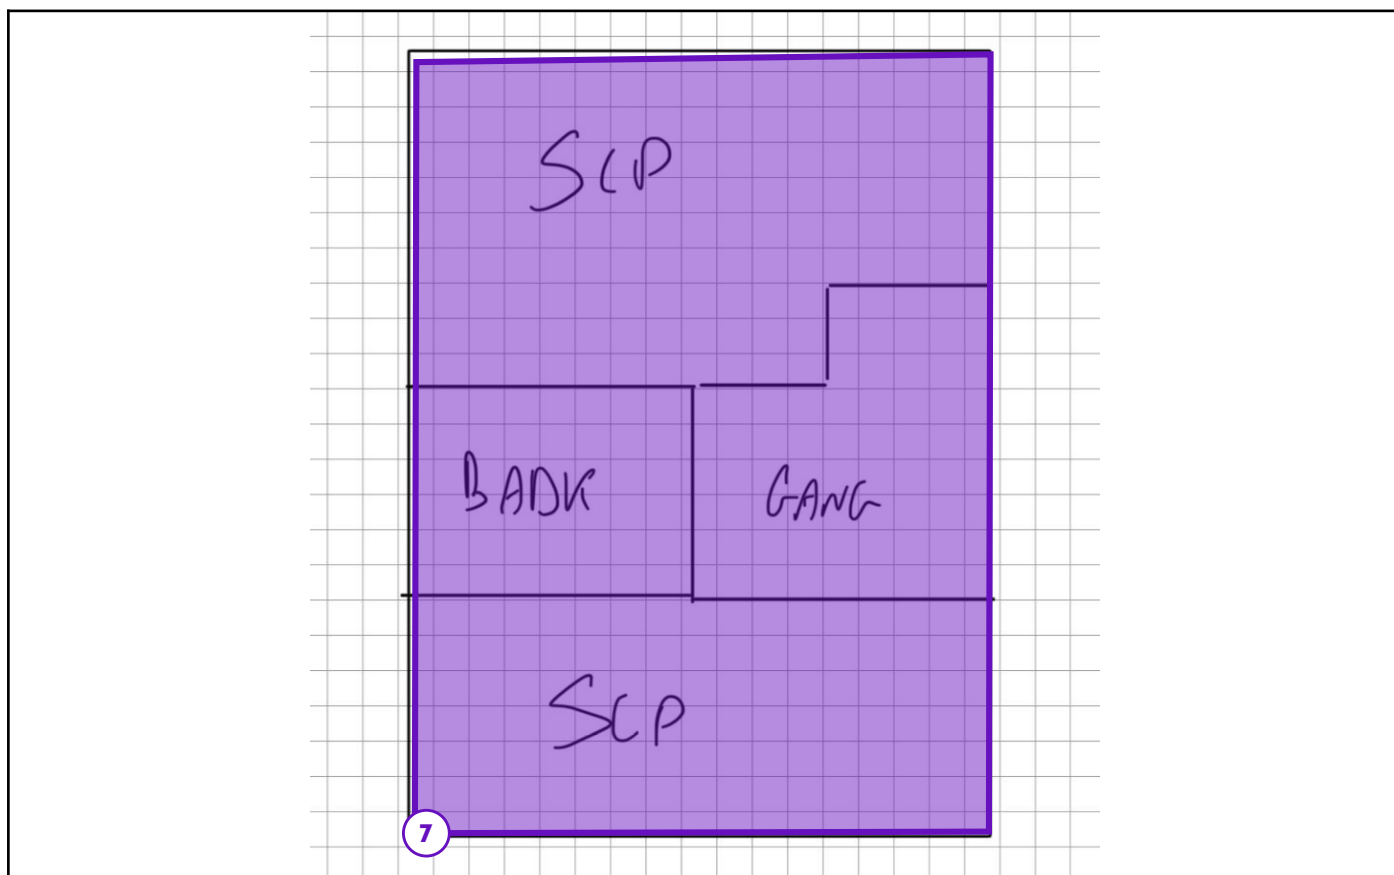
Plan 1.5: Plafond 2V

Beschrijving	Type	Actie
7. Verlaagde plafonds bestaande uit hout/pvc	Advies	-

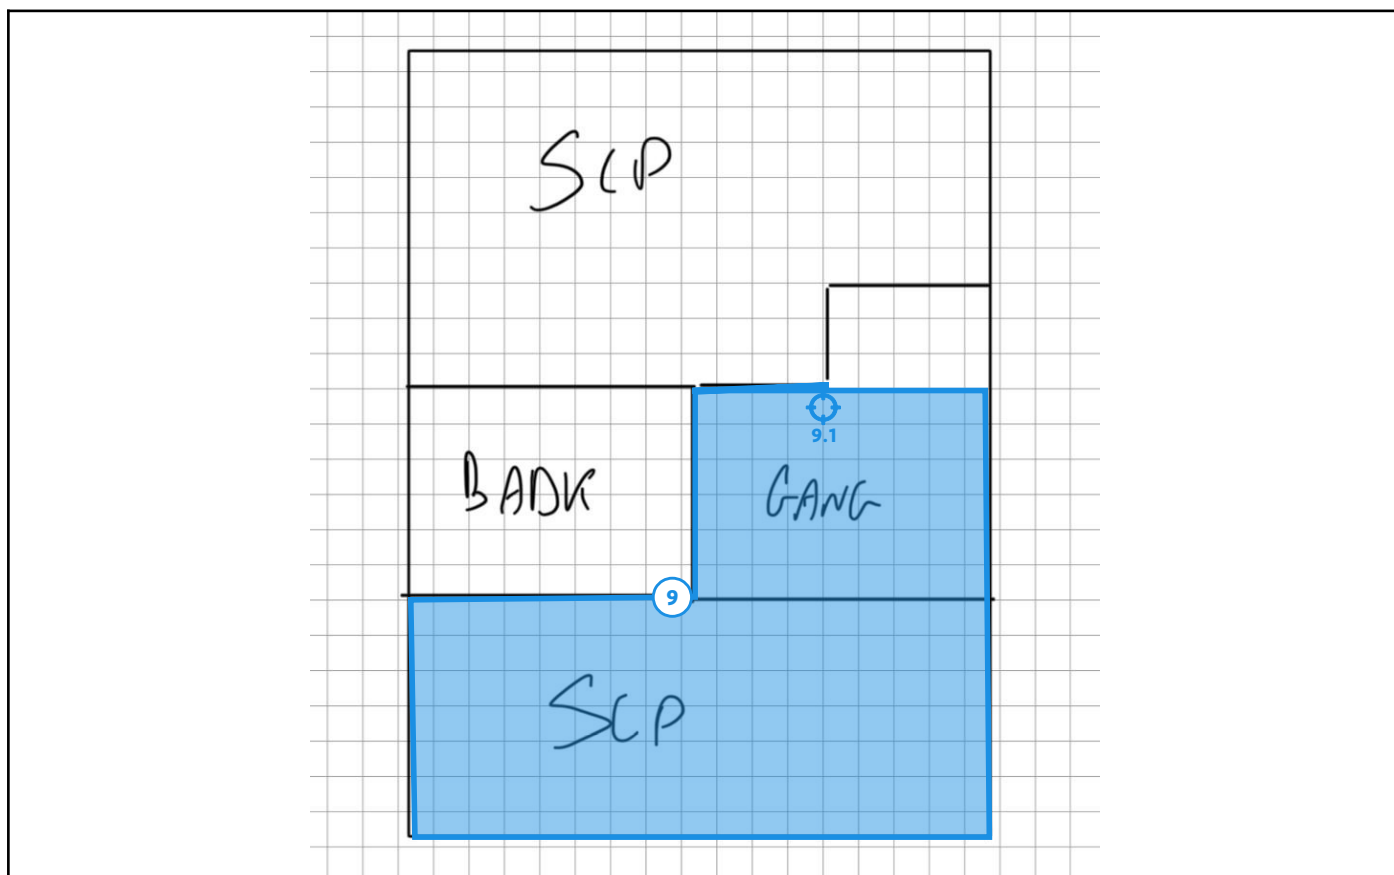
Plan 1.8: 2V

Beschrijving	Type	Actie
9. vloerzeil met verdachte onderlaag gang en slaapkamer 2V	Geen asbest	-
9.1 Code: Mo06	Puntmonster	-

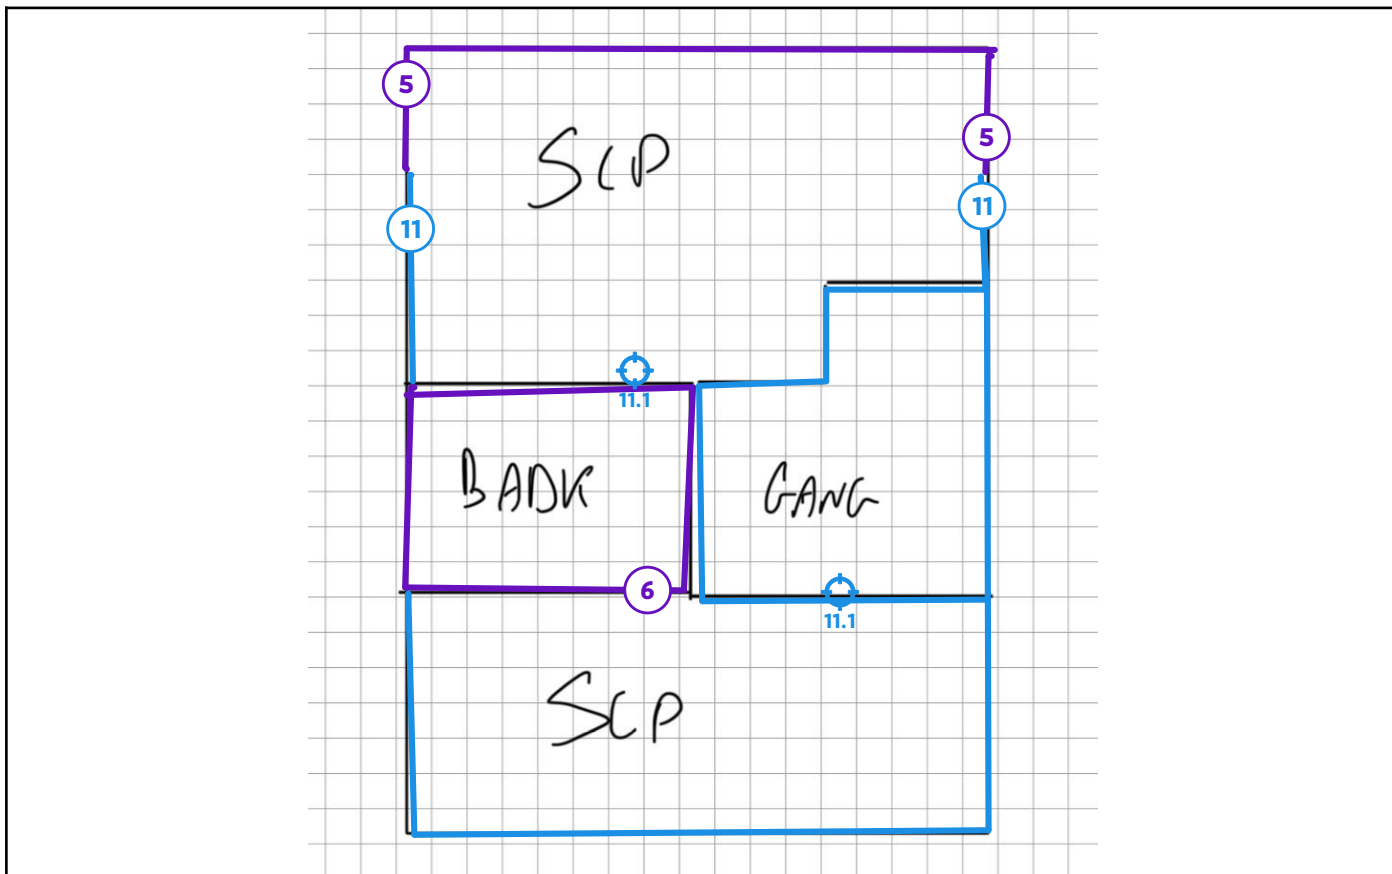
Plan 1.10: Muren 2V

Beschrijving	Type	Actie
5. gipsplaat/houten wand berging, woonkamer, slaapkamer	Advies	-
6. tegellijm wandtegels en plinten wc, keuken en badkamer	Advies	-
11. pleister wand (wooneenheid)	Geen asbest	-
11.1 Code: Mo01	Mengmonster	-

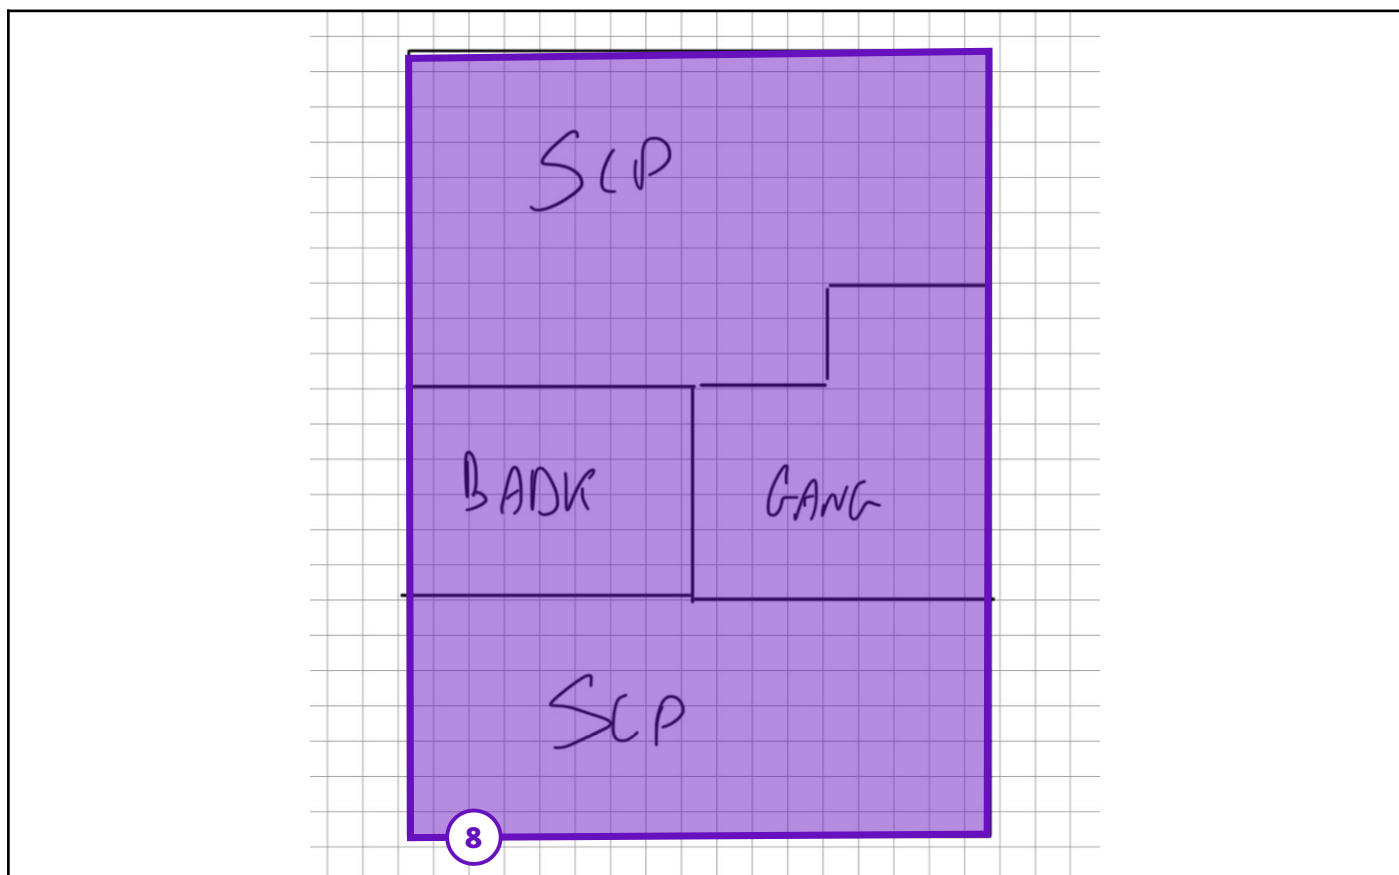
Plan 1.11: Onderdak

Beschrijving	Type	Actie
8. Onderdak niet inspecteerbaar	Advies	-
