Asbestinventarisatetest

Noordstraat 41, 9220 Hamme

Attestnummer : 20260319-000471.000

Uitgegeven op : 19.03.2026

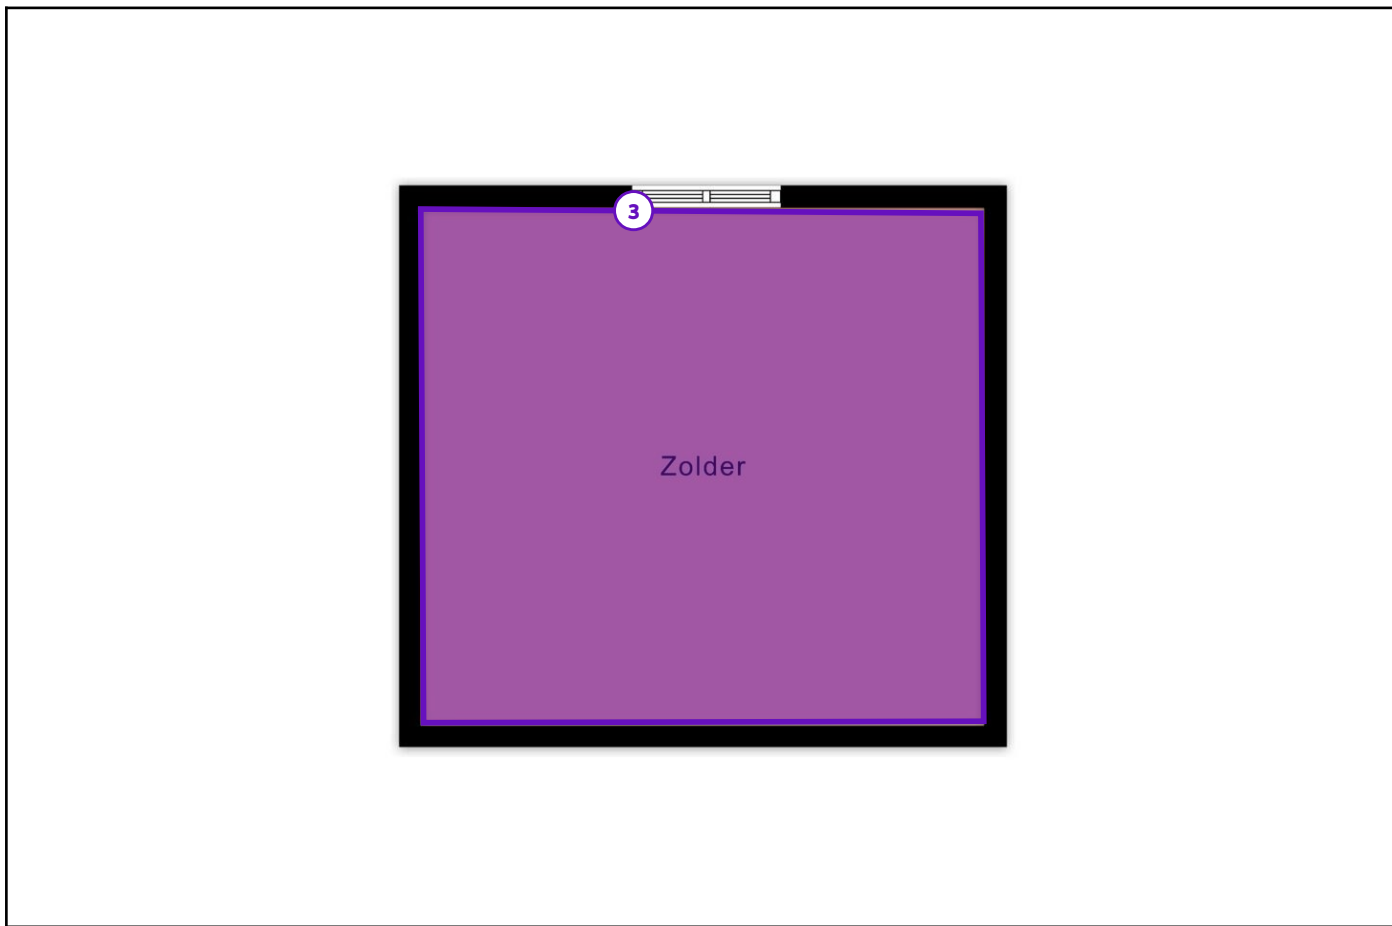
Plan 1.3: Grondplan zolder

Beschrijving	Type	Actie
3. AD-Hdak-Doek Woning	Overige ruimte of materiaal	-

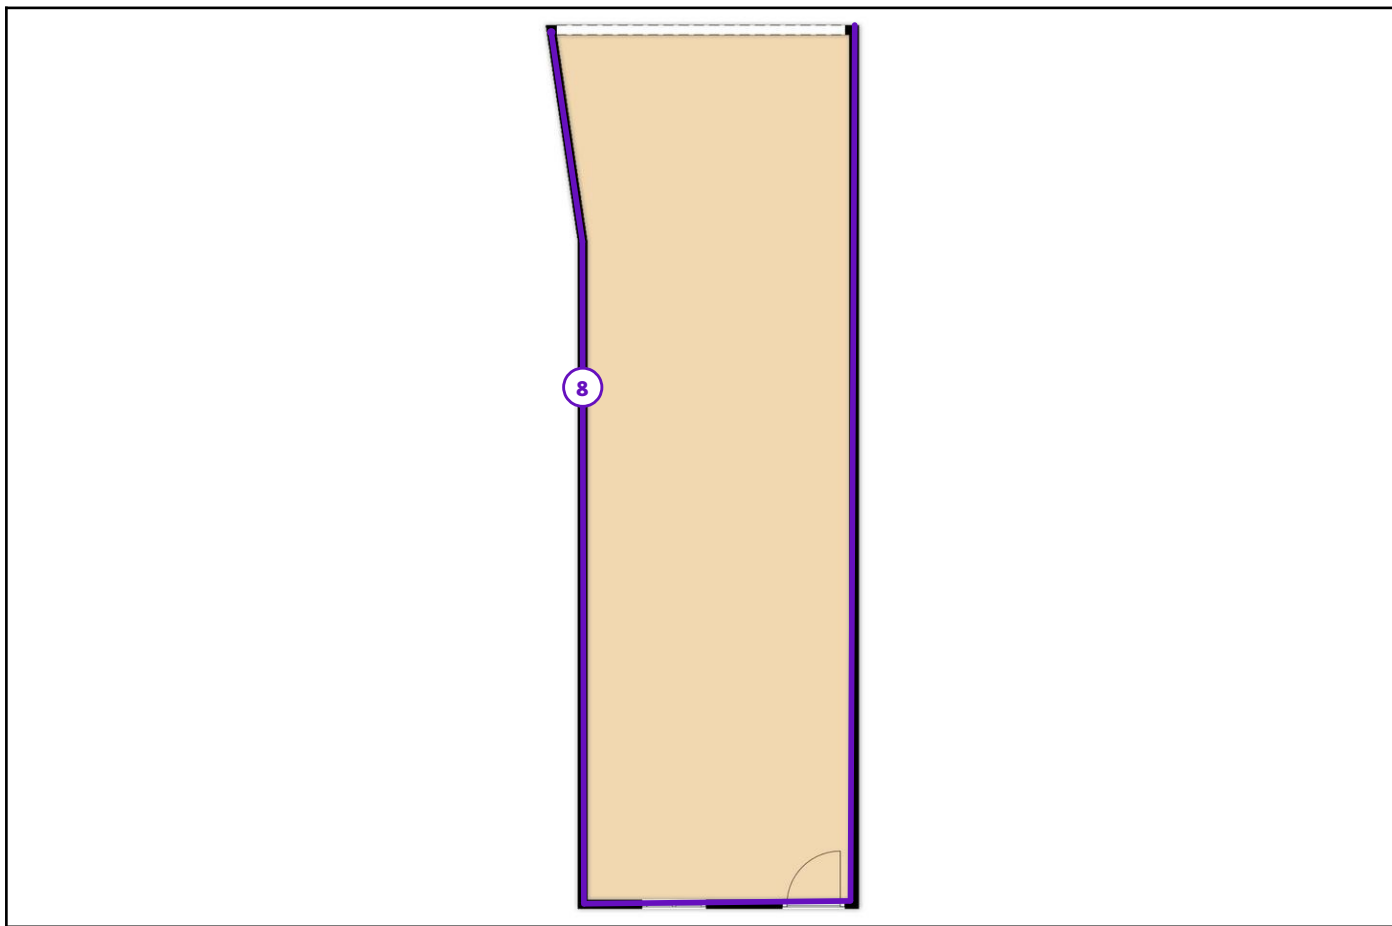
Plan 1.5: Grondplan gelijkvloers muren

Beschrijving	Type	Actie
8. AD-Geen pleisterwerk gelijkvloers	Overige ruimte of materiaal	-

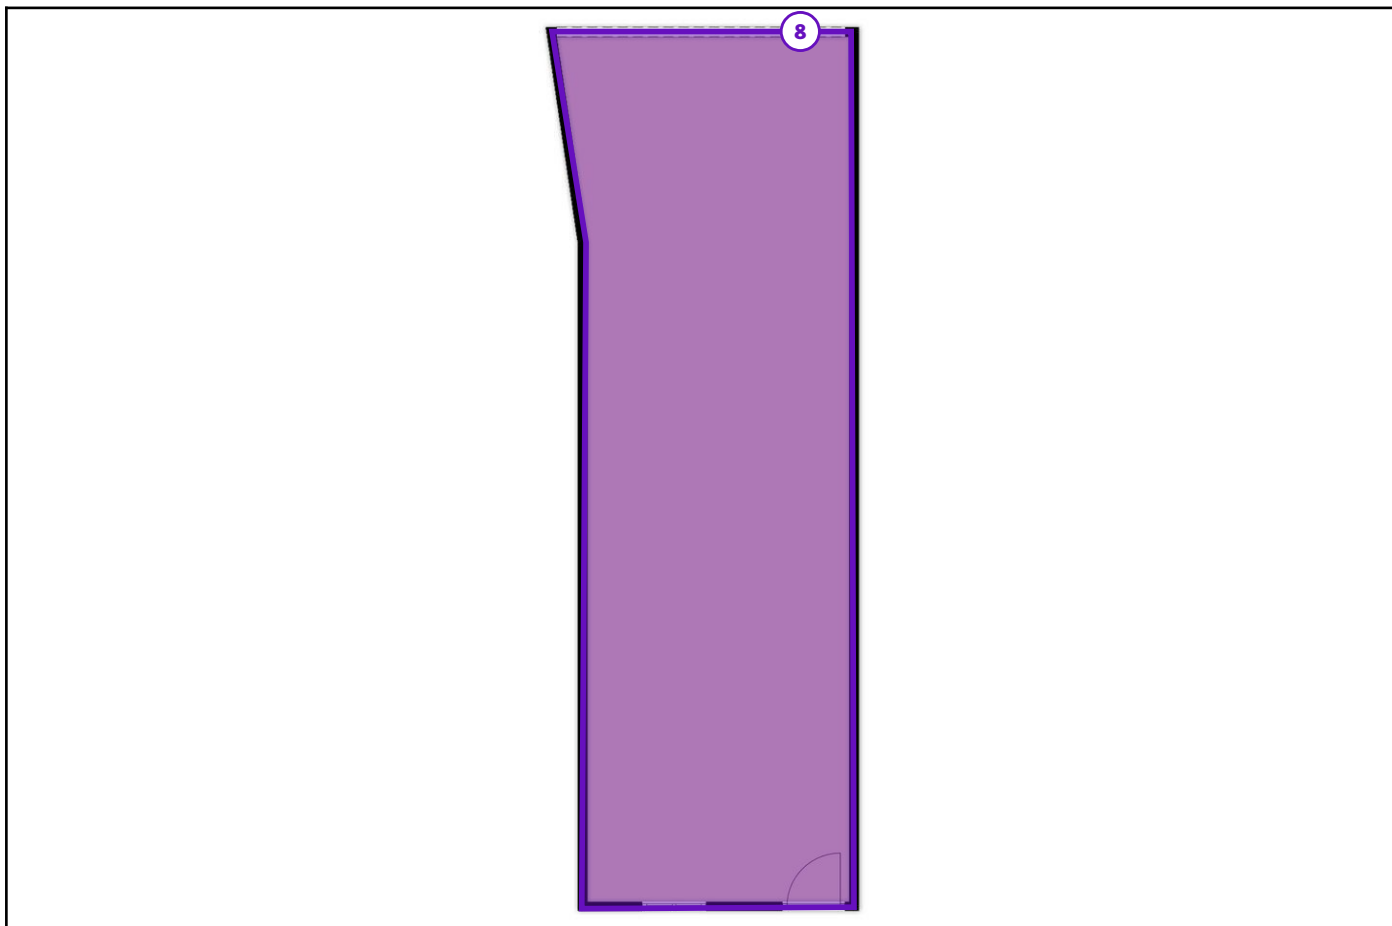
Plan 1.6: Grondplan gelijkvloers plafonds

Beschrijving	Type	Actie
8. AD-Geen pleisterwerk gelijkvloers	Overige ruimte of materiaal	-

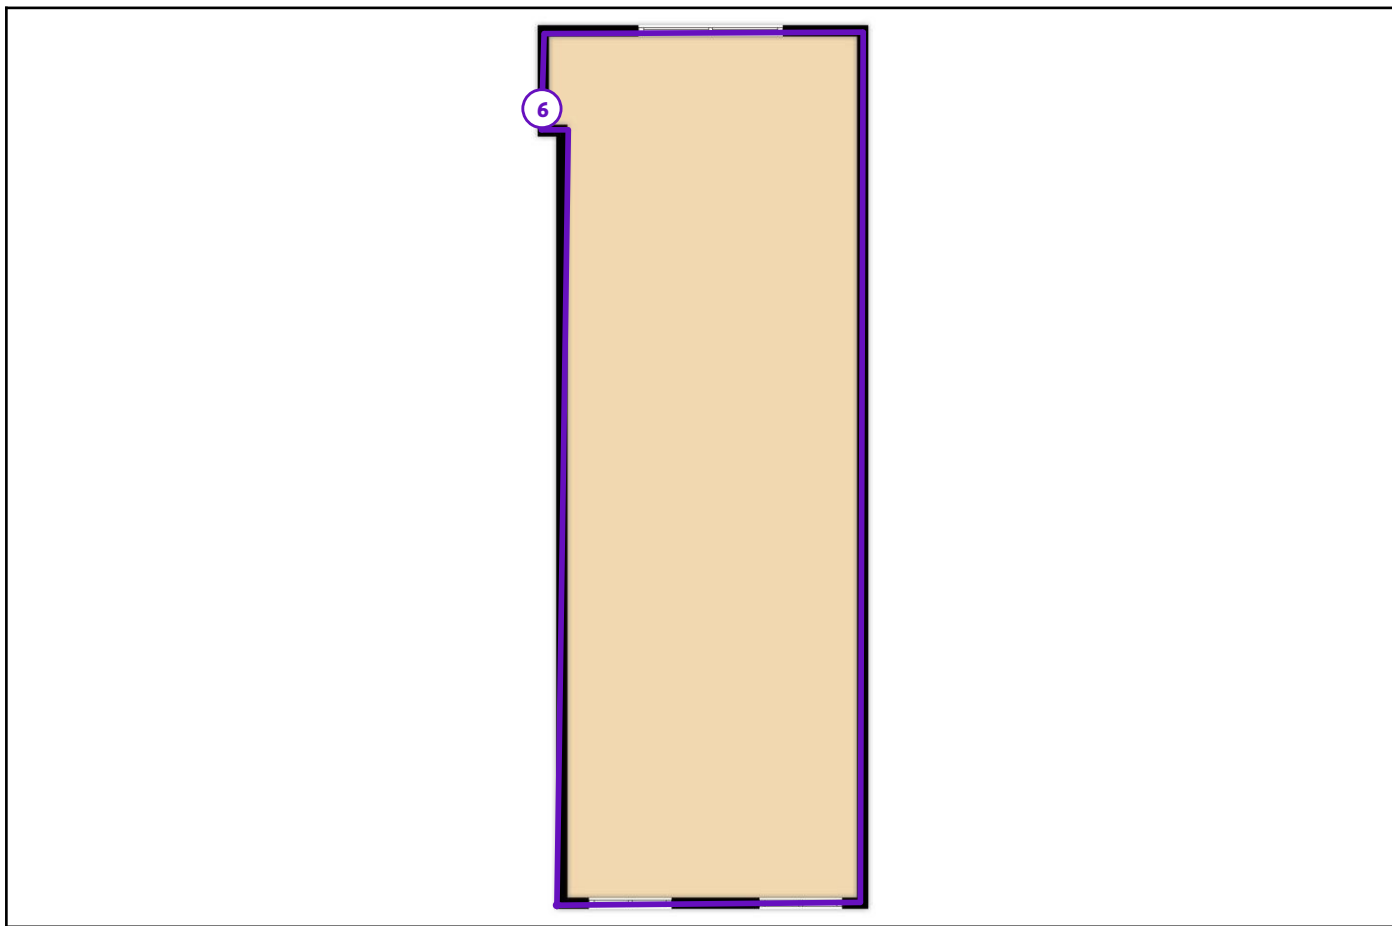
Plan 1.7: Grondplan verdieping muren

Beschrijving	Type	Actie
6. AD-Muur woning-Ander materiaal eerste verdiep	Overige ruimte of materiaal	-

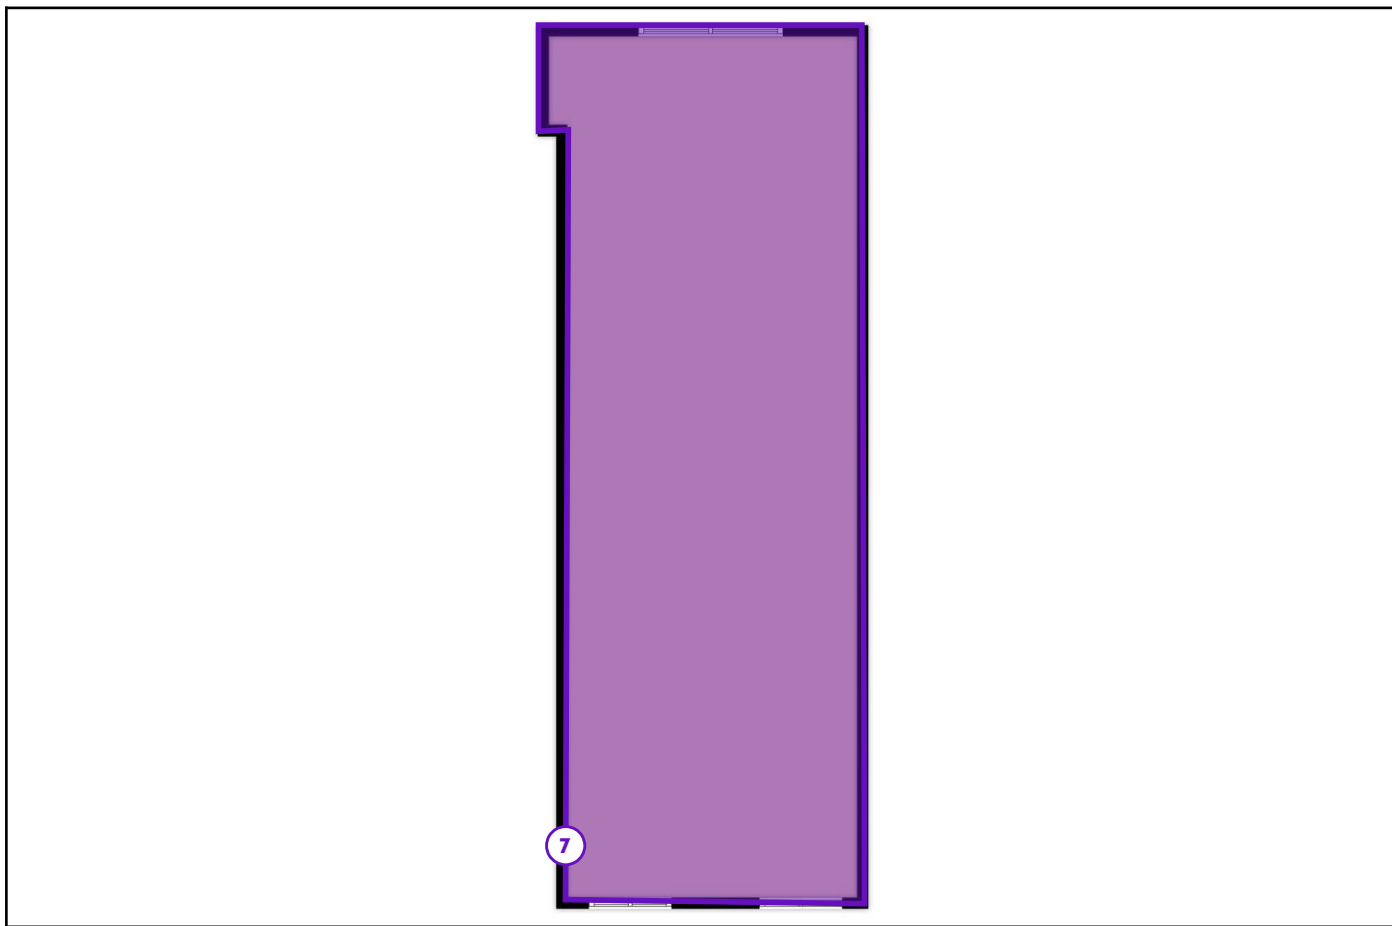
Plan 1.8: Grondplan verdieping plafonds

Beschrijving	Type	Actie
7. AD-Plafond woning-Ander materiaal eerste verdiep	Overige ruimte of materiaal	-

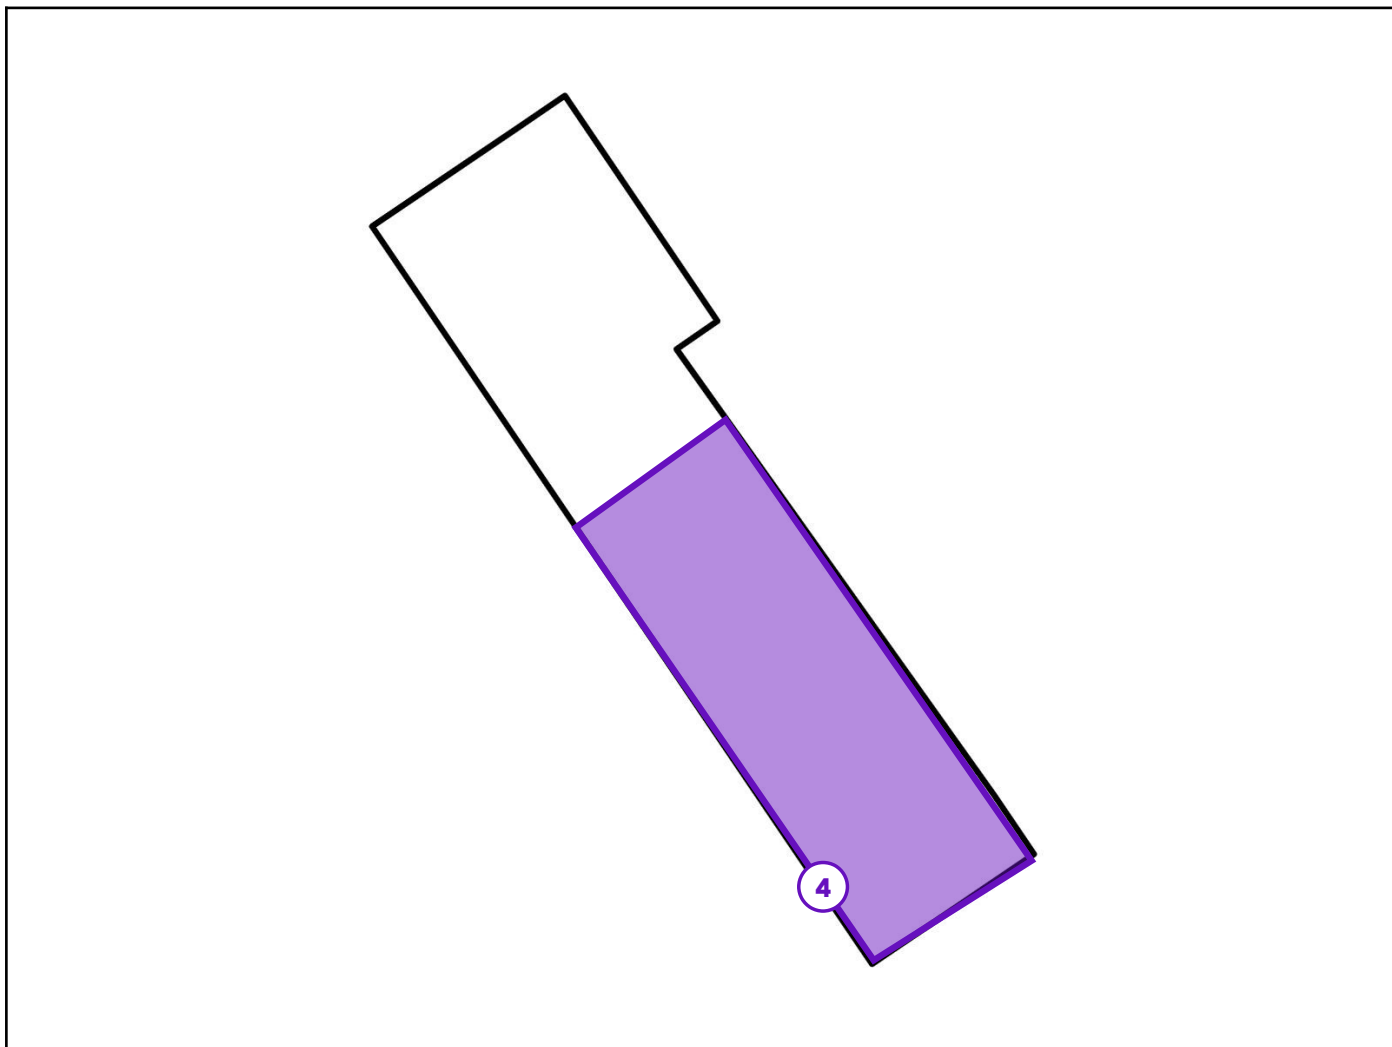
Plan 2.1: Container plan

Beschrijving	Type	Actie
4. AD-Metalen Platen container	Overige ruimte of materiaal	-
