# Asbestinventarisatetest

Eigenlo 1E, 9140 Temse

Attestnummer : 20260818-000320.000

**Niet-asbestveilig**

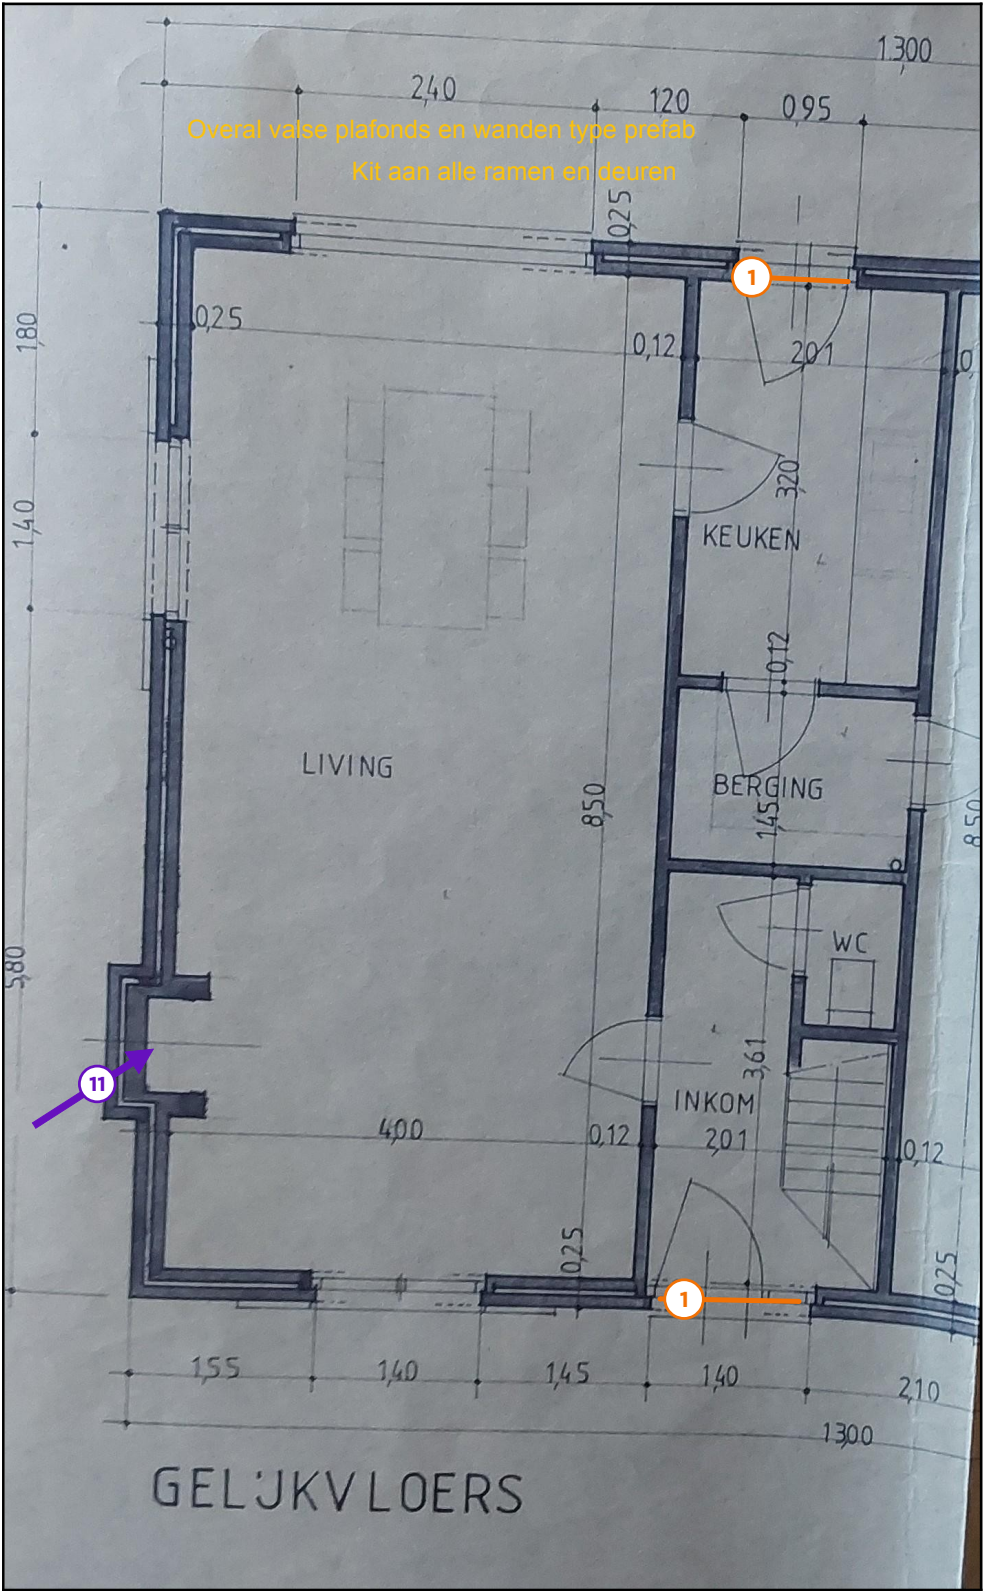
# Plan 1.3: Gelijkvloers

| 11. materialen van rookgaskanalen | Overige ruimte of materiaal | - |

| Beschrijving | Notitie | Terug te vinden op plannen |
|---|---|---|
| Fiche 11: materialen van rookgaskanalen | Door de hoogte niet in de schouw kunnen kijken (meer dan 3.5 m) en vermits beneden de schouw aangesloten is, niet in de schouwpijp kunnen kijken om te zien of er asbest materialen aanwezig zijn. | Plan 1.3: Gelijkvloers |

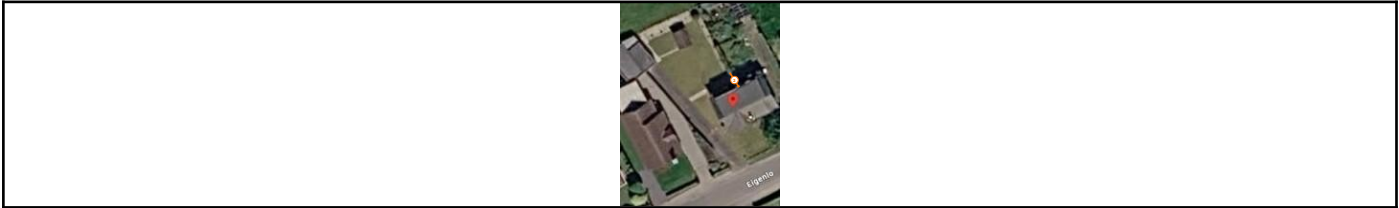
# Plan 1.7: eigenlo 1E

| Beschrijving | Type | Actie |
|---|---|---|
| 2. dekstenen op scheidingsmuur met buur rechts | Asbestmateriaal | <a href="#">Verwijderen</a> |

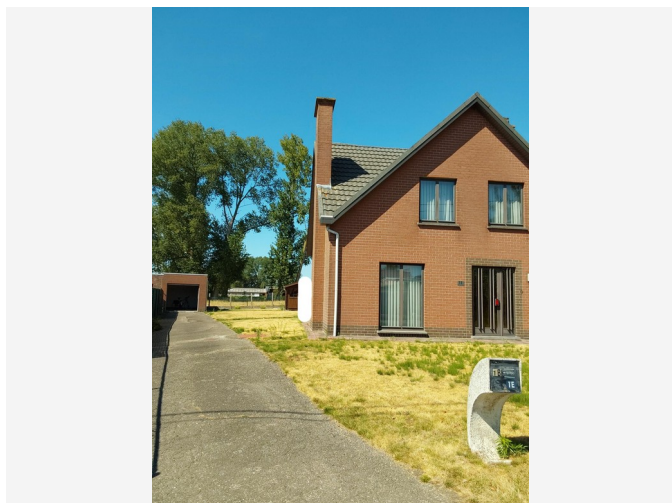
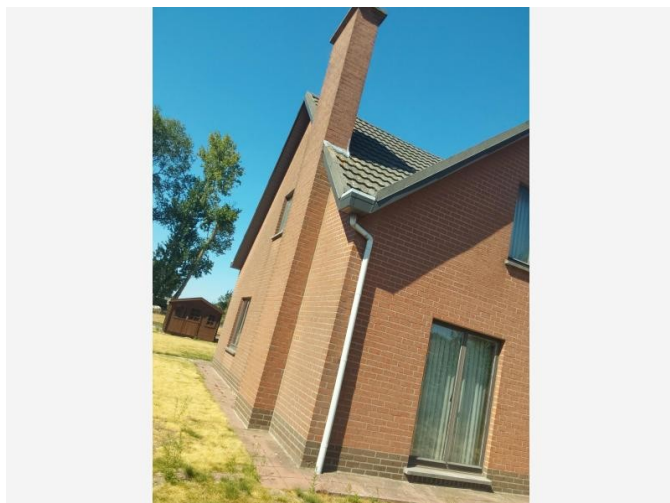
### Fiche 8: Dakbedekking platen op woning en epdm op garage poly achter gar

| Beschrijving | Notitie | Terug te vinden op plannen |
|---|---|---|
| Fiche 8: Dakbedekking platen op woning en epdm op garage poly achter gar | - | Plan 1.6: eigenlo 1E |
