Asbestinventarisatetest

Molenstraat 13, 9870 Zulte

Attestnummer : 20240526-000045.000

Uitgegeven op : 26.05.2024

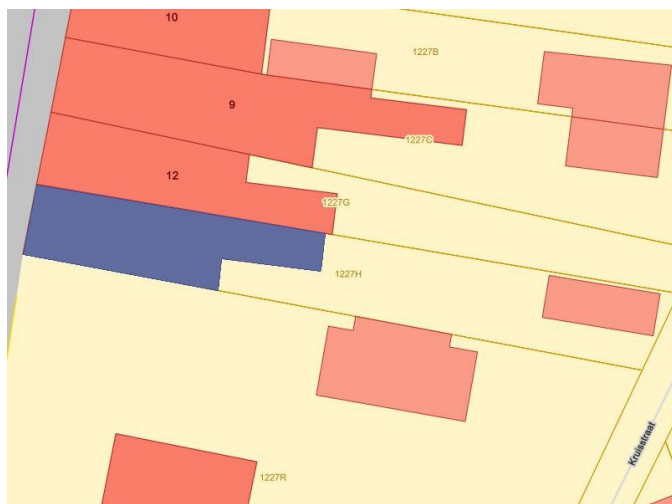
Zone 1: Hoofdgebouw

- 3 Asbestmaterialen**
- 0 Beperkingen
- 0 Uitsluitingen
- 0 Roerende goederen
- 0 Puin, steenslag, (water)bodem
- 2 Adviezen**
- 1 Geen asbest**

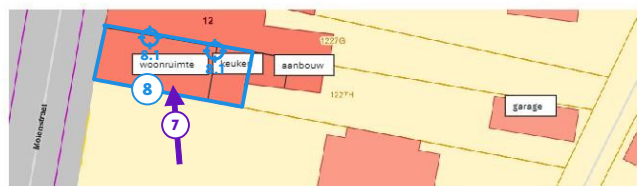
Plan 1.1: gelijkvloers

Beschrijving	Type	Actie
7. plafond afwerking	Advies	-
8. Pleister muren	Geen asbest	-
8.1 Code: 1	Mengmonster	-

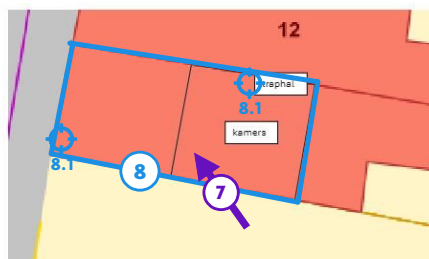
Plan 1.2: verdieping

Beschrijving	Type	Actie
7. plafond afwerking	Advies	-
8. Pleister muren	Geen asbest	-
8.1 Code: 1	Mengmonster	-

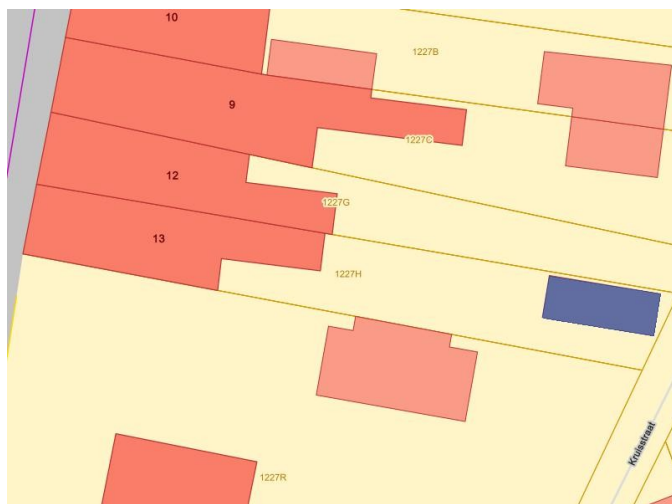
Zone 2: Bijgebouw

1 Asbestmateriaal
