Asbestinventarisatetest

Molenstraat 15, 9870 Zulte

Attestnummer : 20240428-000100.000

Uitgegeven op : 28.04.2024

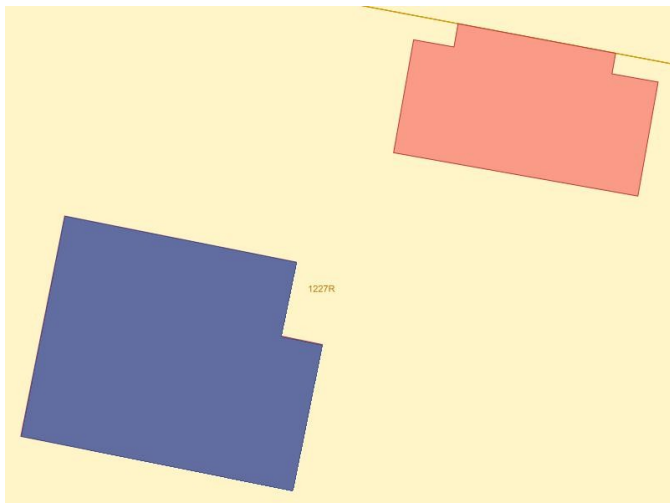
Zone 1: Hoofdgebouw

- 2 Asbestmaterialen**
- 1 Beperkingen**
- 0 Uitsluitingen
- 0 Roerende goederen
- 0 Puin, steenslag, (water)bodem
- 4 Adviezen**
- 2 Geen asbest**

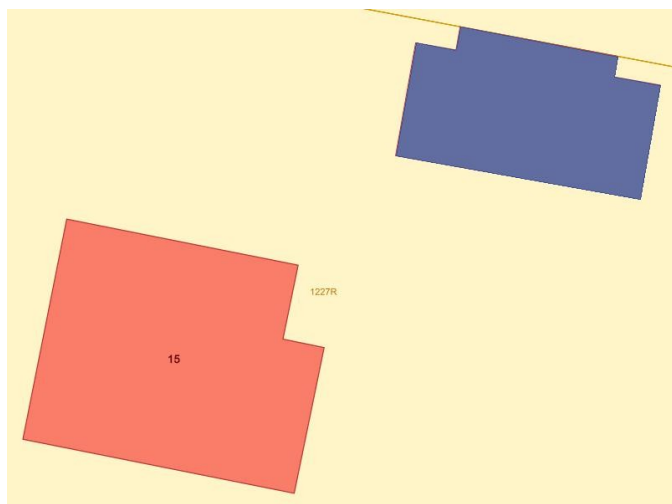
Zone 2: Bijgebouw

- 3 Asbestmaterialen**
- 0 Beperkingen
- 0 Uitsluitingen
- 0 Roerende goederen
- 0 Puin, steenslag, (water)bodem
- 0 Adviezen
- 0 Geen asbest
