Asbestinventarisatetest

Honoré Drubbelstraat 15, 9041 Gent

Attestnummer : 20250404-000238.000

Uitgegeven op : 04.04.2025

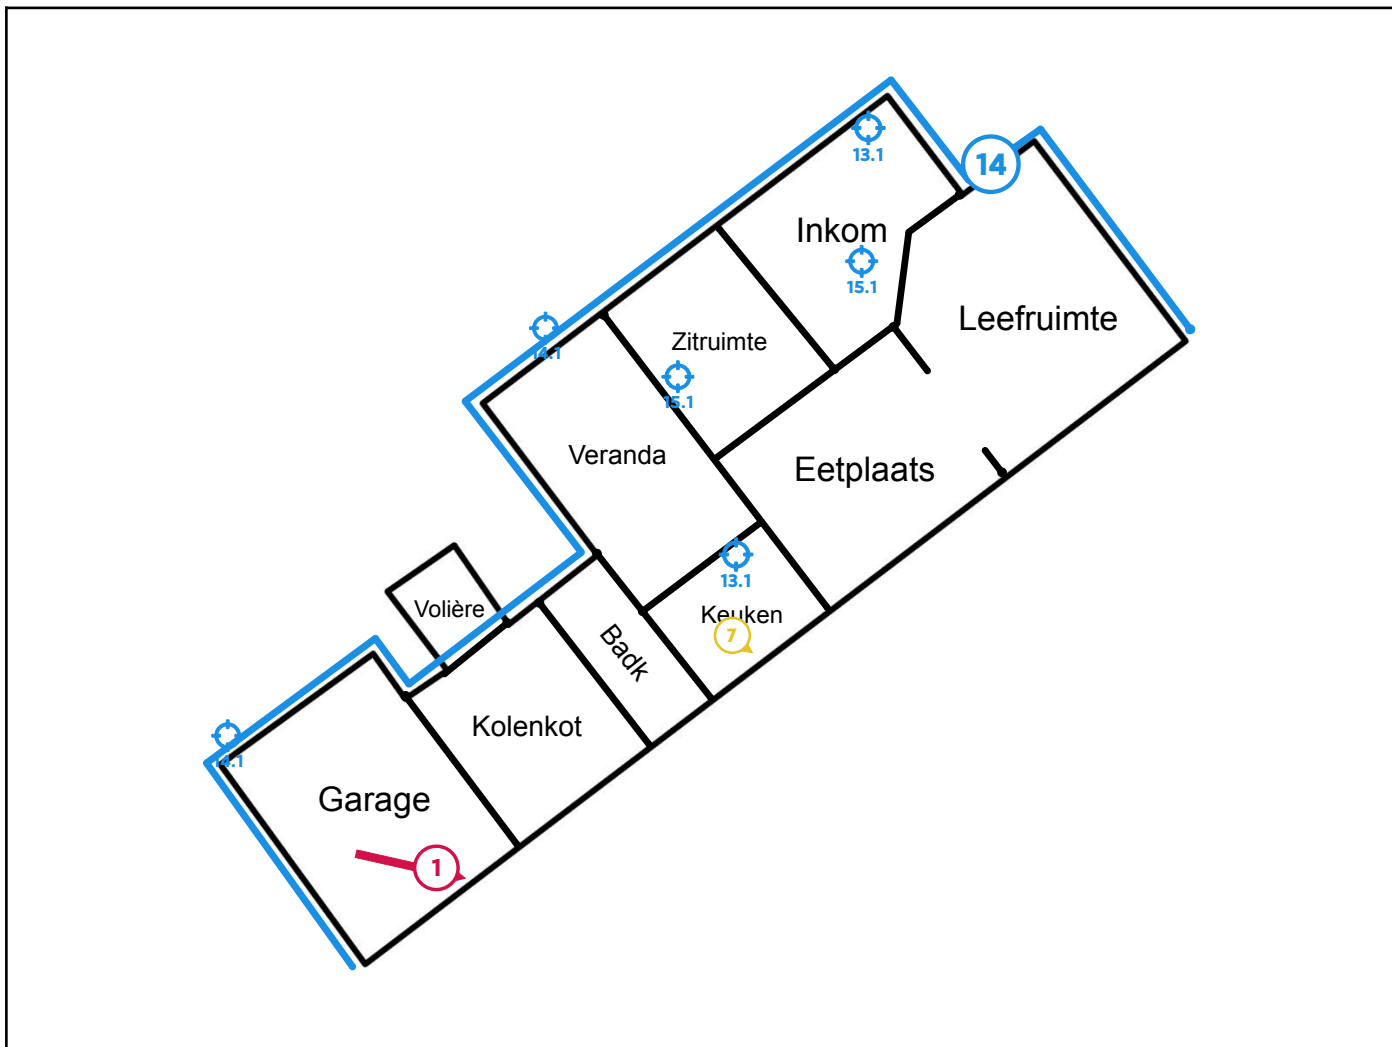
Plan 1.1: Gelijkvloers

Beschrijving	Type	Actie
1. Afval binnen	Asbestmateriaal	Dringend verwijderen
7. Bitumen geluidslab onder spoeltafel	Asbestmateriaal	Zorgvuldig beheren
13. Pleisterwerk aan muren	Geen asbest	-
13.1 Code: MM01	Mengmonster	-
14. Bezetting gevels	Geen asbest	-
14.1 Code: MM03	Mengmonster	-
15. Pleisterwerk aan plafonds	Geen asbest	-

15.1 Code: MM02	Mengmonster	-
-----------------	-------------	---

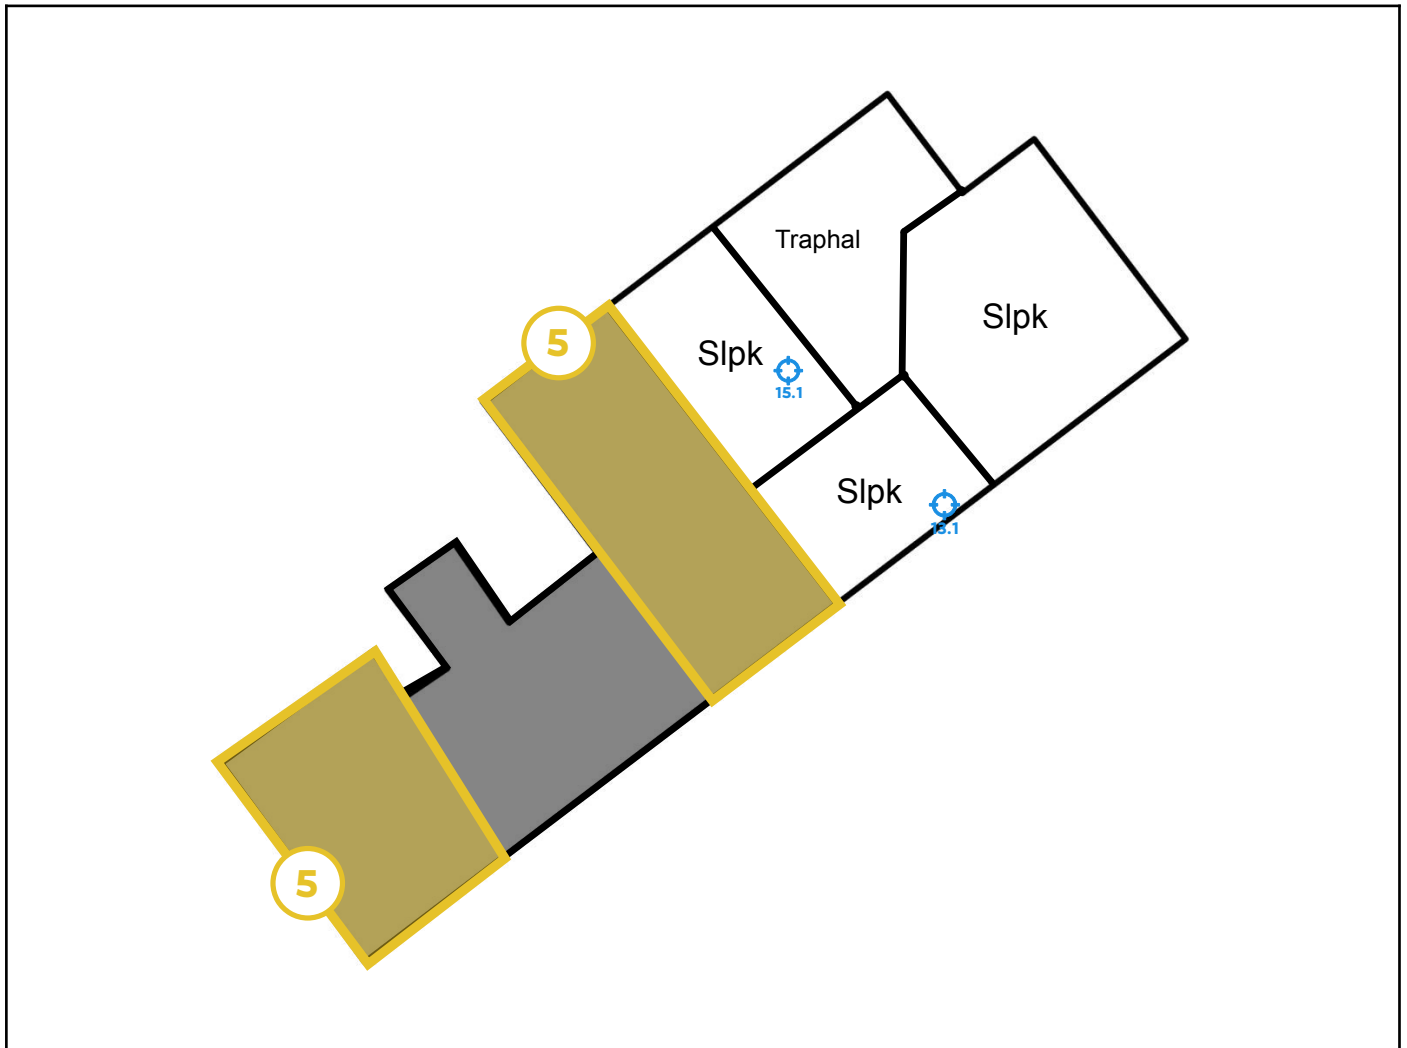
Plan 1.2: 1e Verdiep

Beschrijving	Type	Actie
5. Roofing op dak	Asbestmateriaal	Zorgvuldig beheren
13. Pleisterwerk aan muren	Geen asbest	-
13.1 Code: MM01	Mengmonster	-
15. Pleisterwerk aan plafonds	Geen asbest	-
15.1 Code: MM02	Mengmonster	-

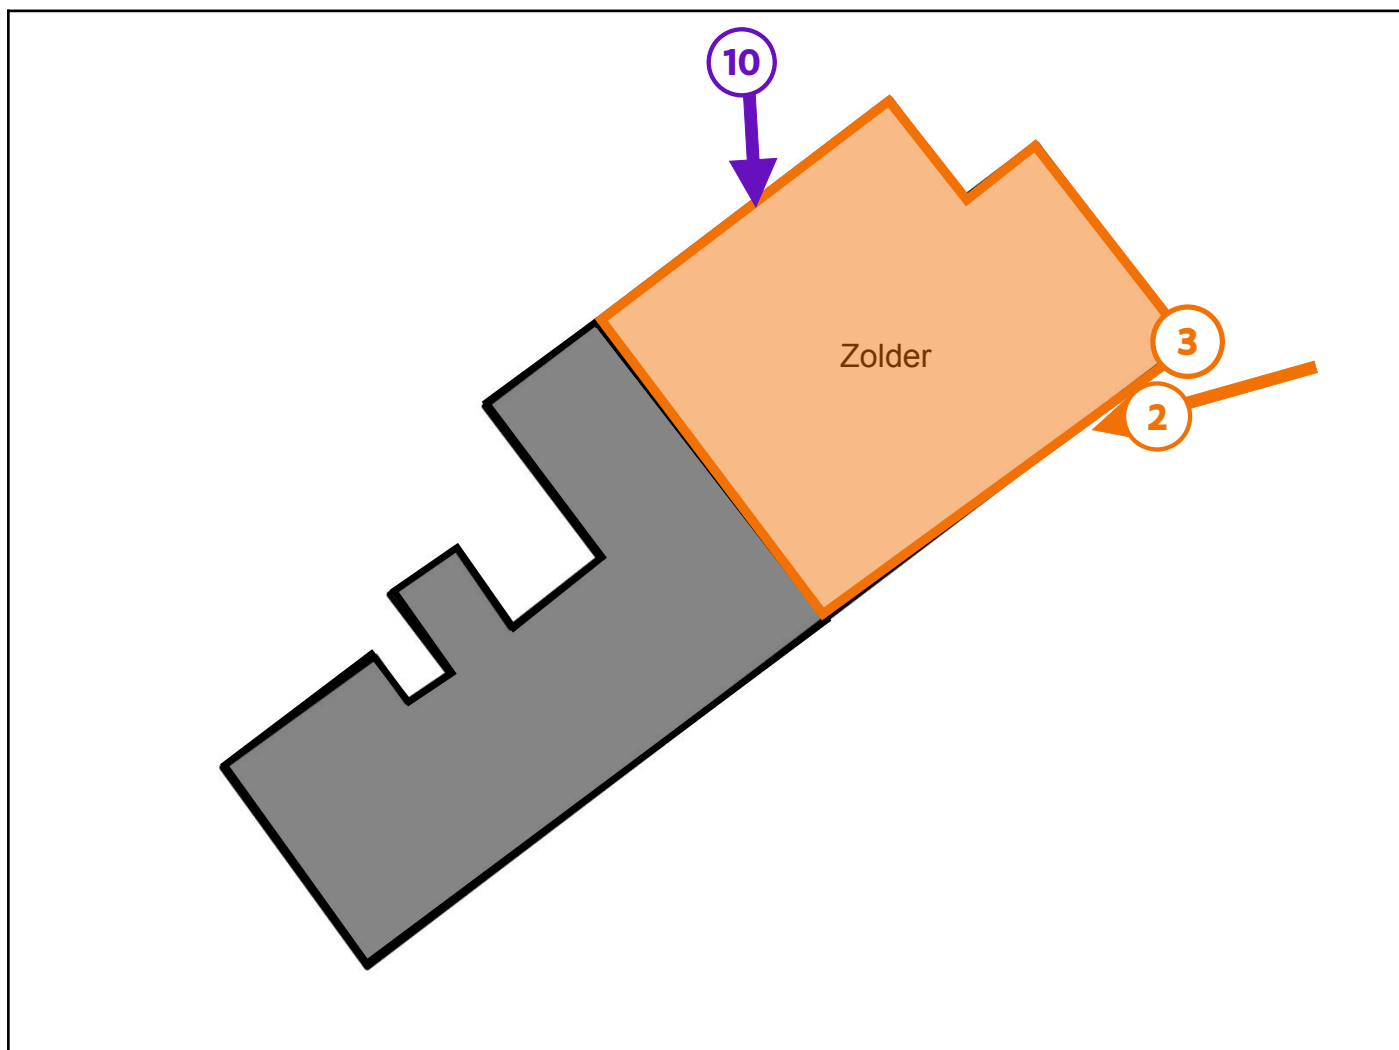
Plan 1.3: Zolder

Beschrijving	Type	Actie
2. Rookgaskanalen	Asbestmateriaal	Verwijderen
3. Onderdak	Asbestmateriaal	Maatregelen nemen
10. Schouwen	Beperking	-

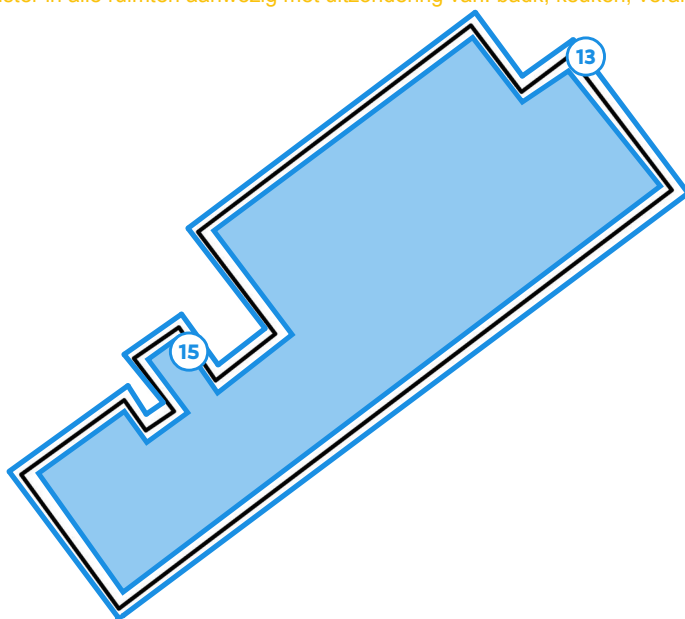
Plan 1.5: Pleisterwerk

Waarneembaar plafondpleister in alle ruimten aanwezig met uitzondering van: badk, keuken, veranda, eetpl, slpk, zolder, kelder, kolenkot, garage

Waarneembaar muurpleister in alle ruimten aanwezig met uitzondering van: garage, kolenkot, kelder, zolder

Beschrijving	Type	Actie
13. Pleisterwerk aan muren	Geen asbest	-
15. Pleisterwerk aan plafonds	Geen asbest	-

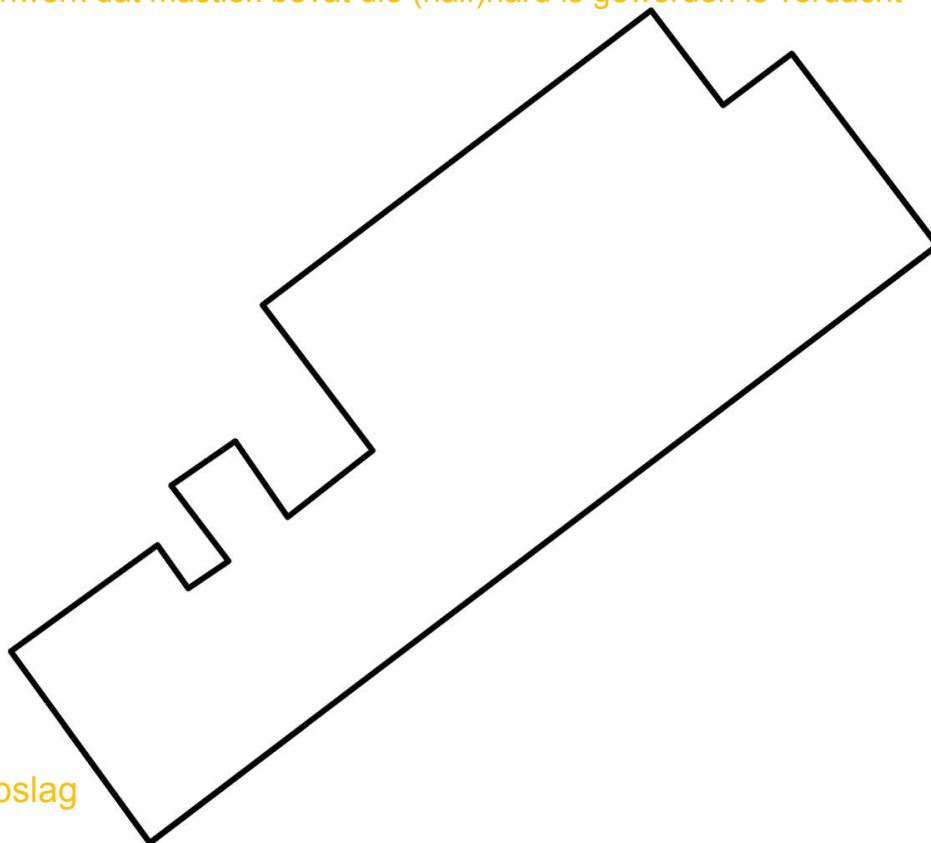
Plan 1.6: Overzichtsplan

Al het oud elektrisch (schakel)materieel van bakeliet
Al het oude schrijnwerk dat mastiek bevat die (half)hard is geworden is verdacht

Materiaal in opslag
Alle tegellijn
Alle niet verdachte toepassingen: zie adviesfiche
Overwoekerende vegetatie

Beschrijving	Type	Actie
4. Bakeliet (oud elektrisch materieel)	Asbestmateriaal	Zorgvuldig beheren
6. Mastiek (oud) schrijnwerk (tussen raam en kader)	Asbestmateriaal	Zorgvuldig beheren
8. Materiaal in opslag/bemeubeling	Beperking	-
9. Tuin	Beperking	-
11. Niet verdachte toepassingen	Advies	-
12. Tegellijn	Advies	-
