Asbestinventarisatetest

Kapelleriestraat 52, 8840 Staden

Attestnummer : 20240816-000260.000

Niet-asbestveilig

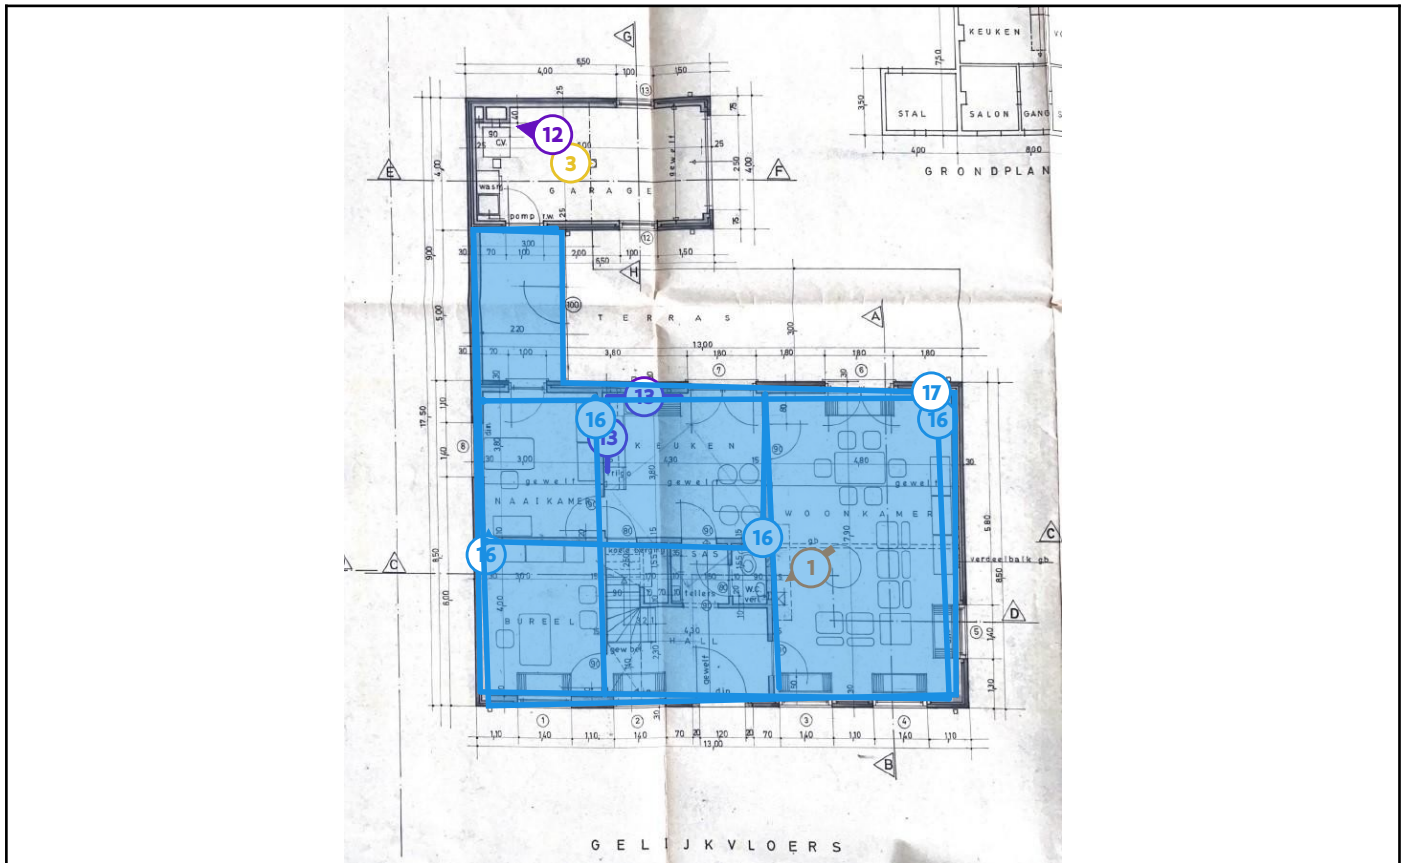
Plan 1.1: gelijkvloers

Beschrijving	Type	Actie
1. kachelkoord	Asbestmateriaal	Verwijderen
3. lamphouder garage	Asbestmateriaal	Zorgvuldig beheren
12. Verwarmingsketel 1978	Advies	-
13. tegelijm frances keuken	Advies	-
16. pleisterwerk muren	Geen asbest	-
17. pleisterwerk plafond	Geen asbest	-

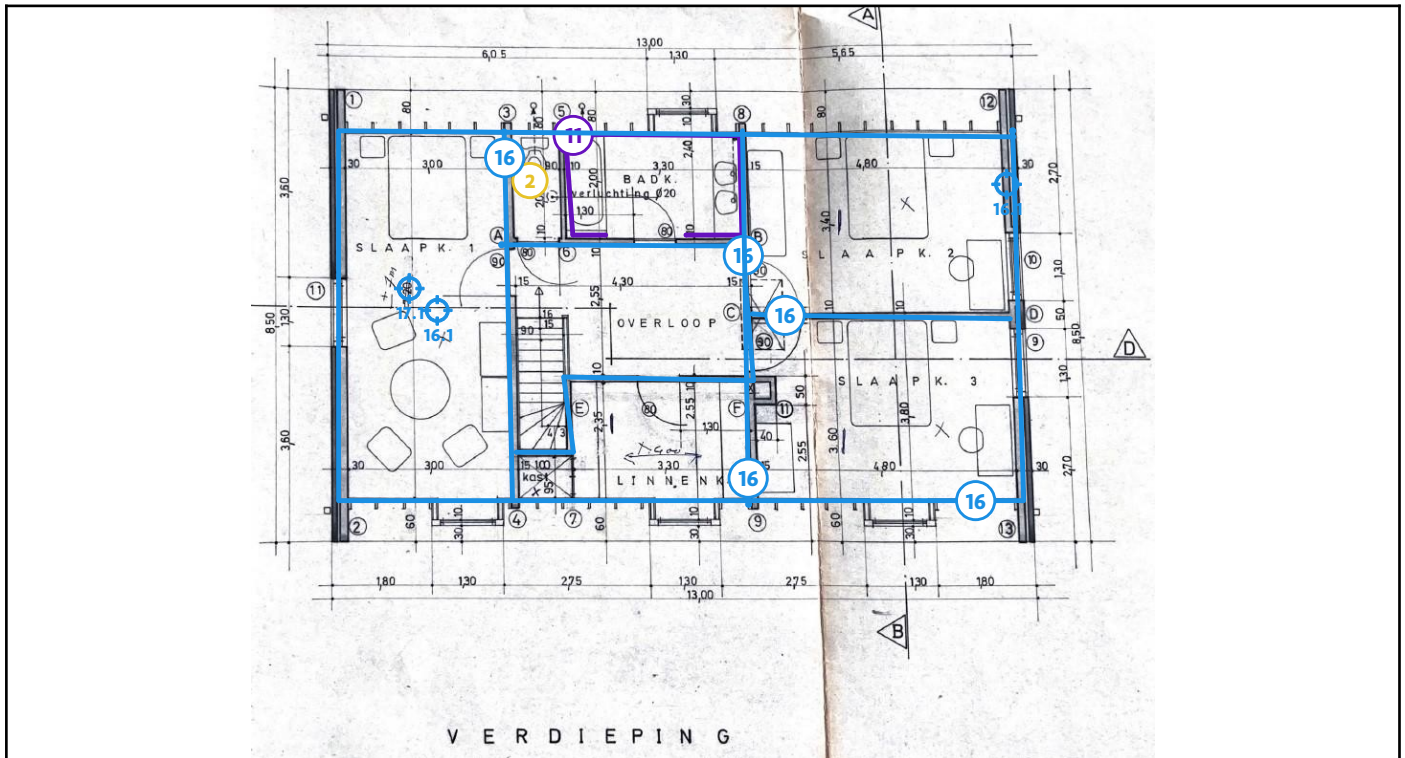
Plan 1.2: verdieping

Beschrijving	Type	Actie
2. lamphouder wc boven	Asbestmateriaal	Zorgvuldig beheren
11. tegelijm fiances badkamer	Advies	-
16. pleisterwerk muren	Geen asbest	-
16.1 Code: M01	Mengmonster	-
17. pleisterwerk plafond	Geen asbest	-
17.1 Code: M02	Mengmonster	-

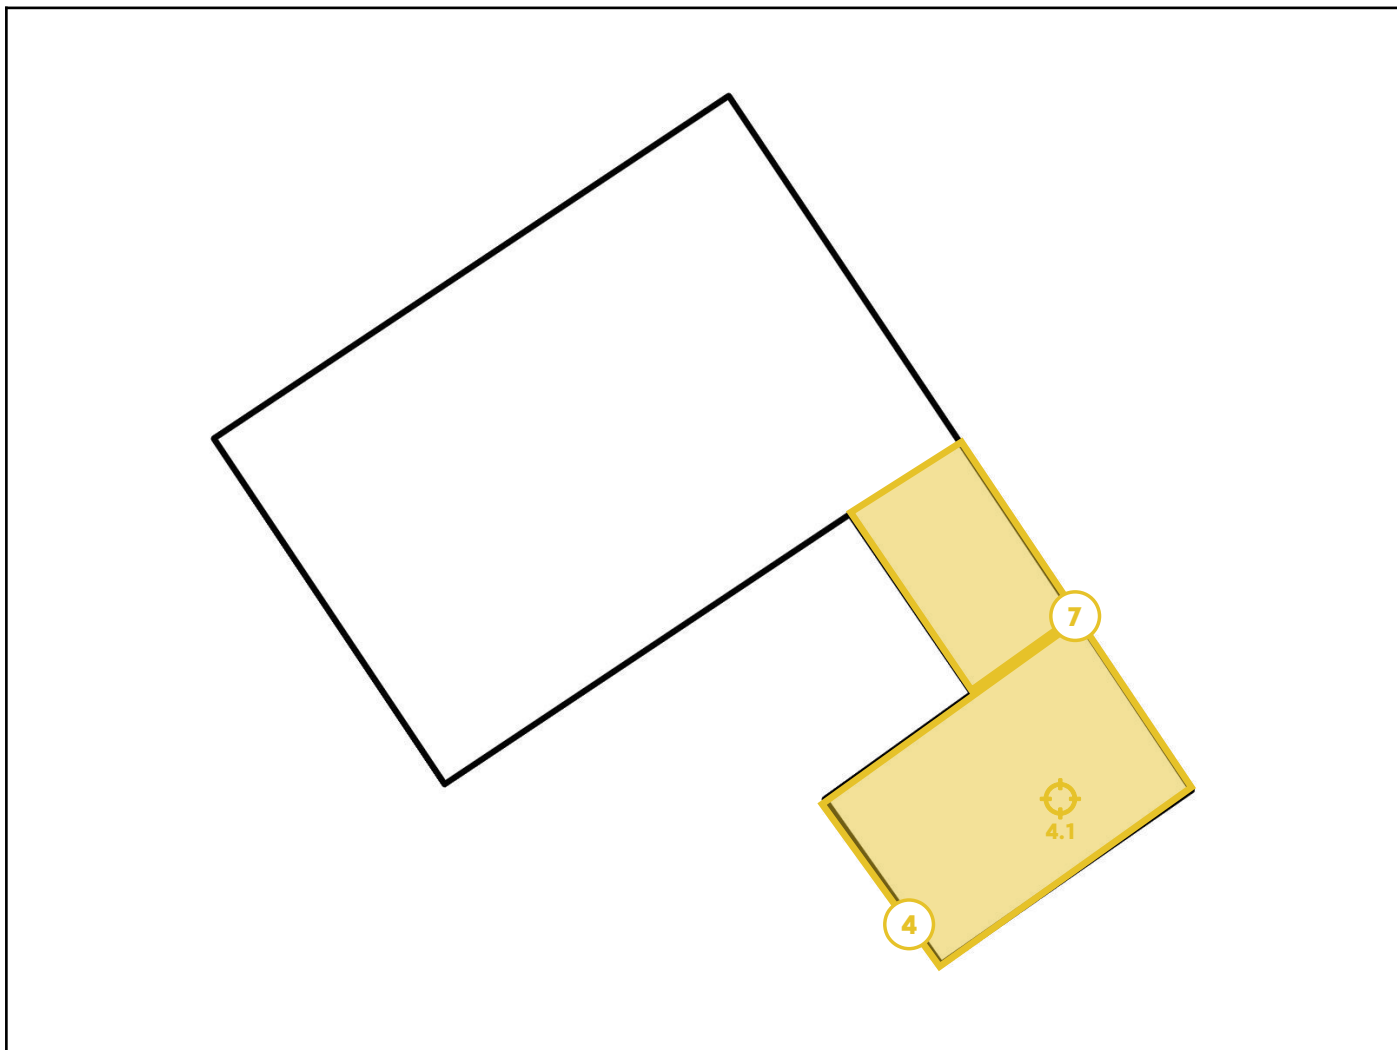
Plan 1.3: woning plan

Beschrijving	Type	Actie
4. onderdak garage	Asbestmateriaal	Zorgvuldig beheren
4.1 Code: M04	Puntmonster	-
7. Roofing plat dak	Asbestmateriaal	Zorgvuldig beheren

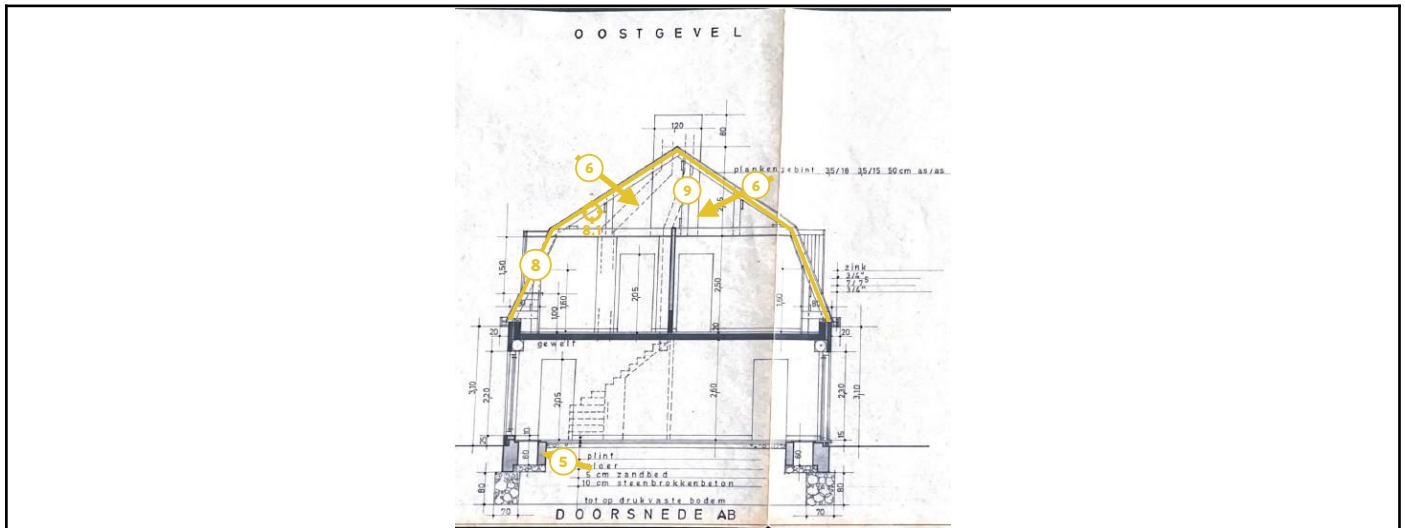
Plan 1.4: doorsnede AB

Beschrijving	Type	Actie
5. Ventilatiebuis kelder	Asbestmateriaal	Zorgvuldig beheren
6. Buizen op zolder	Asbestmateriaal	Zorgvuldig beheren
8. Onderdak woning	Asbestmateriaal	Zorgvuldig beheren
8.1 Code: M03	Puntmonster	-
9. Lamphouder zolder	Asbestmateriaal	Zorgvuldig beheren

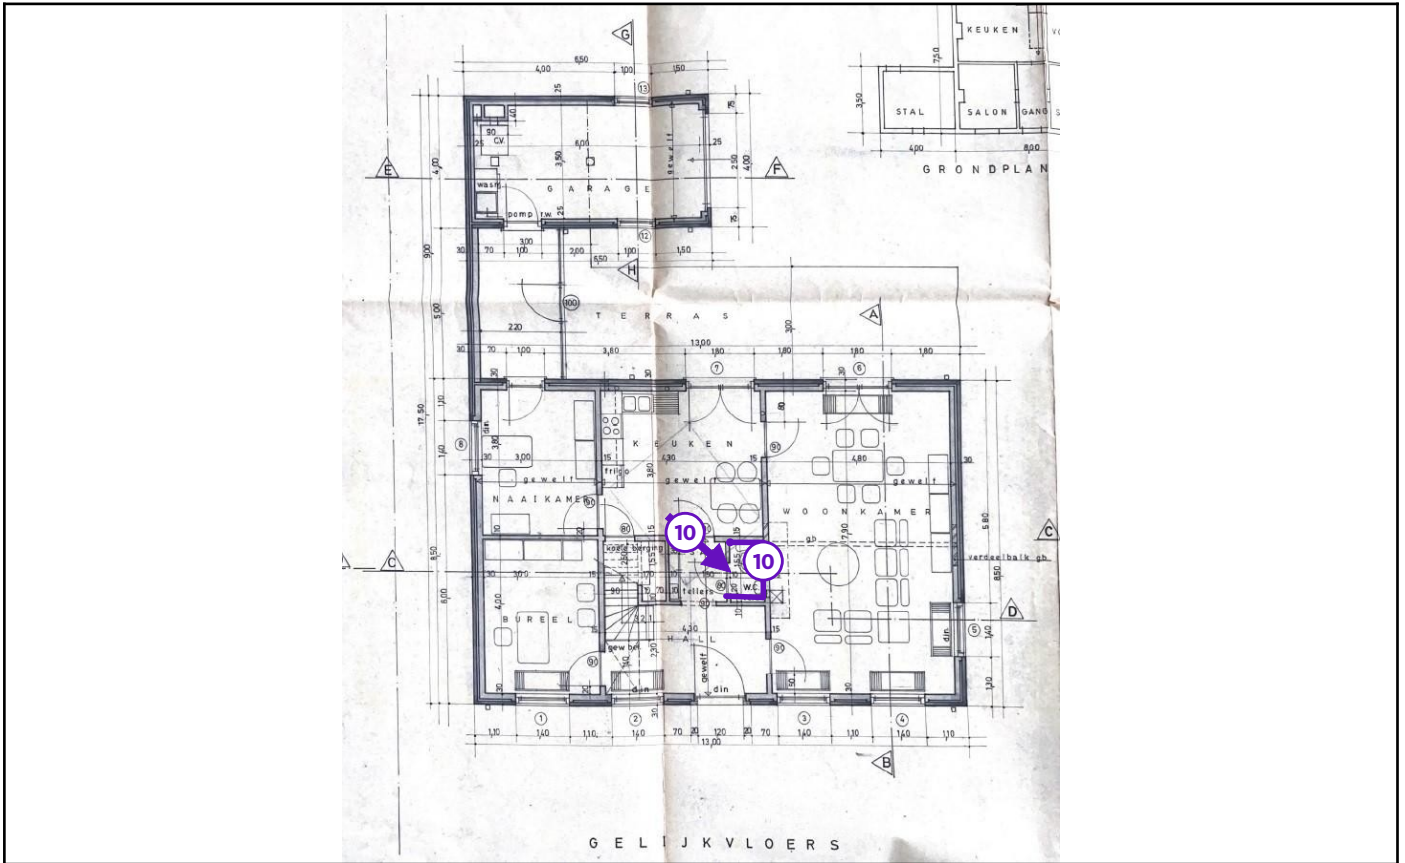
Plan 1.5: gelijkvloers

Beschrijving	Type	Actie
10. tegelijm fiances wc	Advies	-

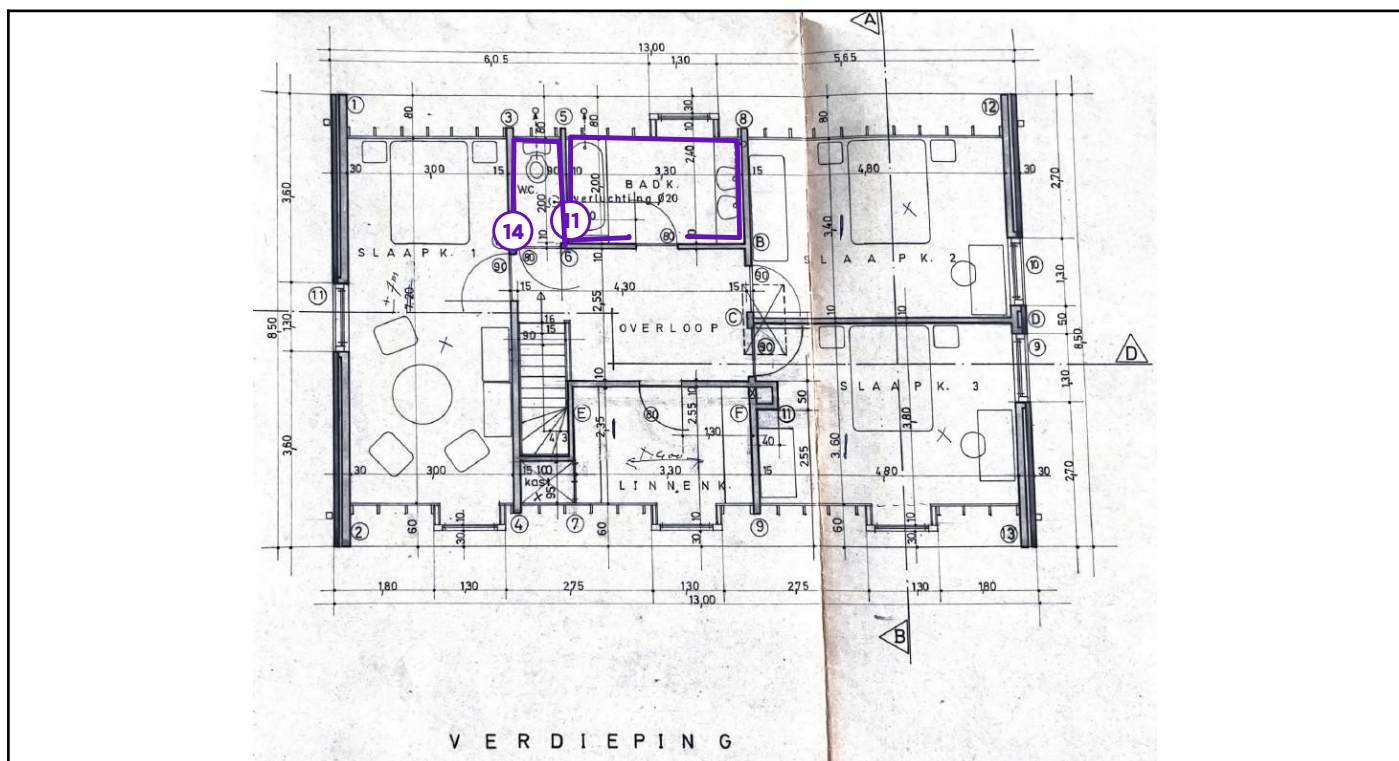
Plan 1.6: verdieping

Beschrijving	Type	Actie
11. tegelijm fiances badkamer	Advies	-
14. tegelijm fiances wc boven	Advies	-

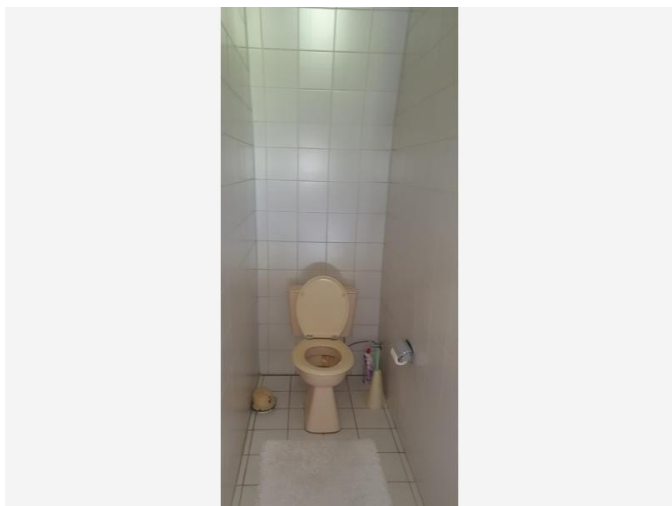
Vrije foto

Identificatiemethode	Redelijk vermoeden
Primaire drager	Binnenwand
(Asbest)materiaal	In-situ afwerkingslagen - Lijm laag
Bindmiddel	Lijm
Gebondenheid bindmiddel	Hecht
