Asbestinventarisatetest

Passendalesteenweg 13, 8840 Staden

Attestnummer : 20240910-000140.000

Zone 1: Hoofdgebouw

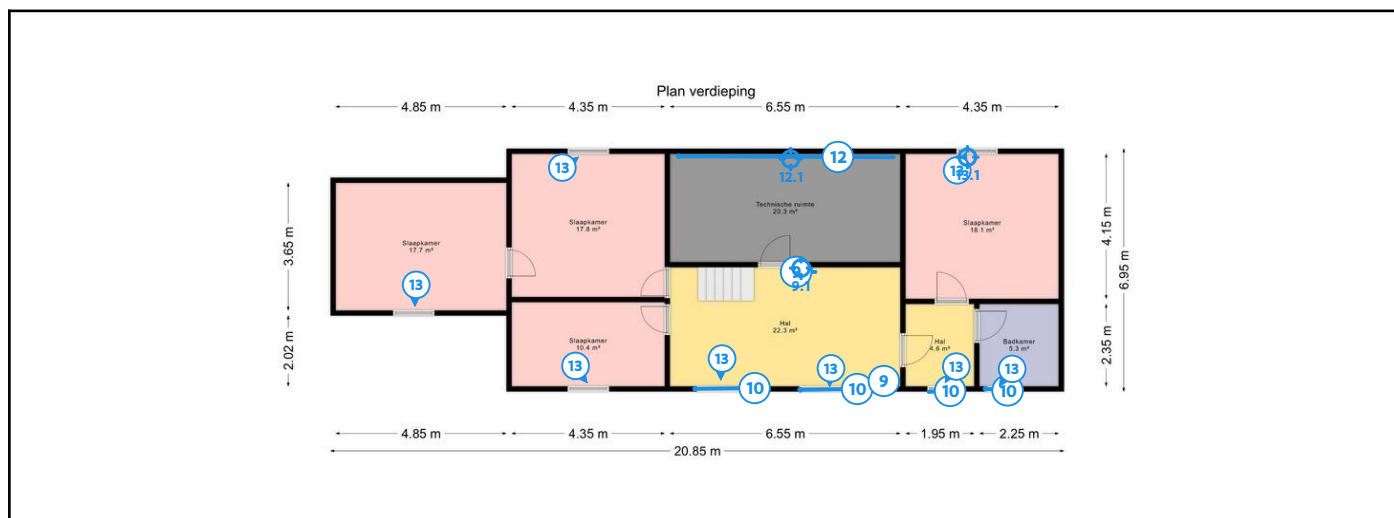
Plan 1.2: Plan verdieping

Beschrijving	Type	Actie
9. Plaat achter brandblussers	Geen asbest	-
9.1 Code: MM06	Puntmonster	-
10. Mastiek tussen beglazing en gevelmetselwerk - staalname	Geen asbest	-
12. RF beplating zolder bij stooklokaal	Geen asbest	-
12.1 Code: MM04	Mengmonster	-
13. Vensterbank Binnenzijde niet asbesthoudend	Geen asbest	-
13.1 Code: MM05	Mengmonster	-

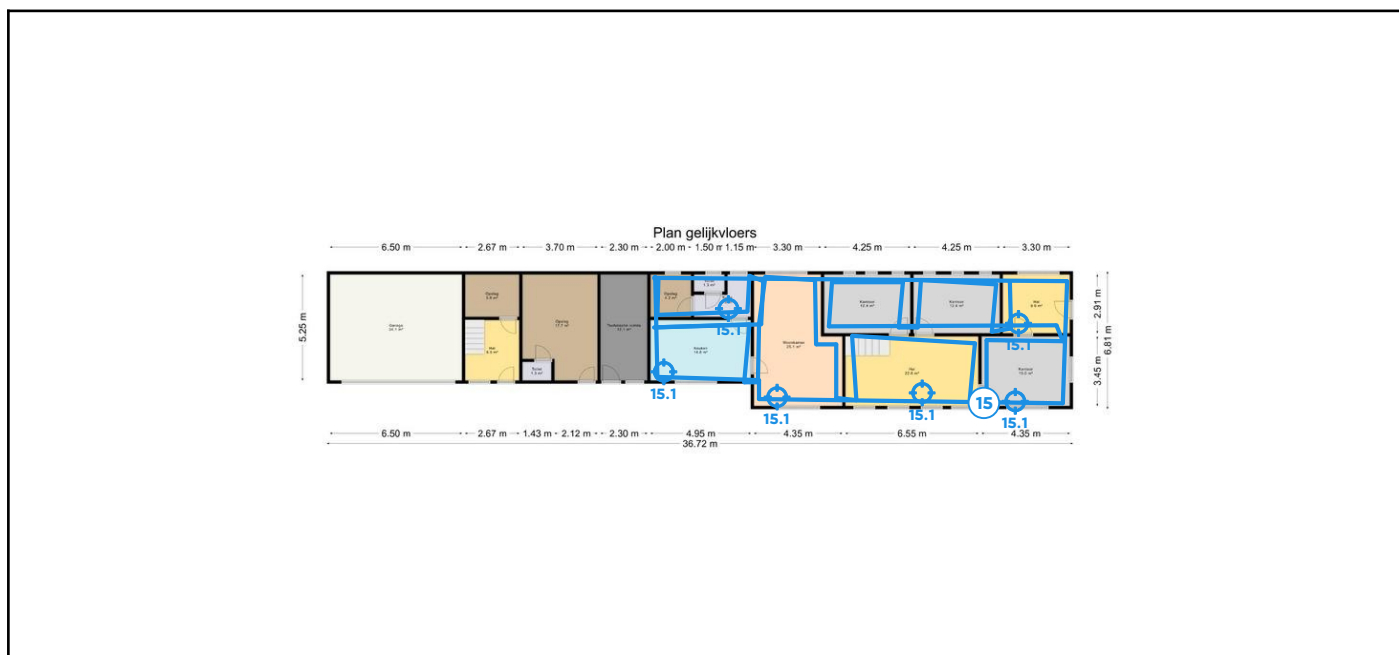
Plan 1.3: Plan gelijkvloers Muur

Beschrijving	Type	Actie
15. Pleisterwerk Muur	Geen asbest	-
15.1 Code: MM01	Mengmonster	-

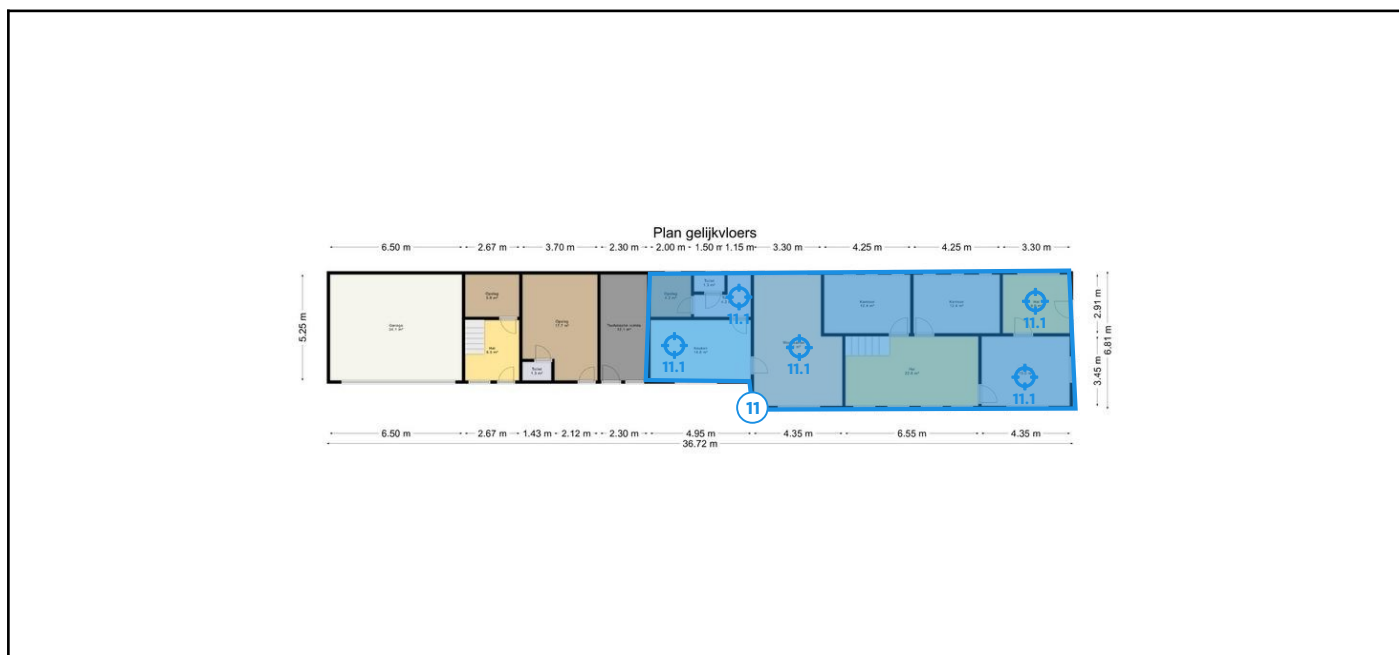
Plan 1.4: Plan gelijkvloers Plafond

Beschrijving	Type	Actie
11. Pleisterwerk Plafond	Geen asbest	-
11.1 Code: MM02	Mengmonster	-

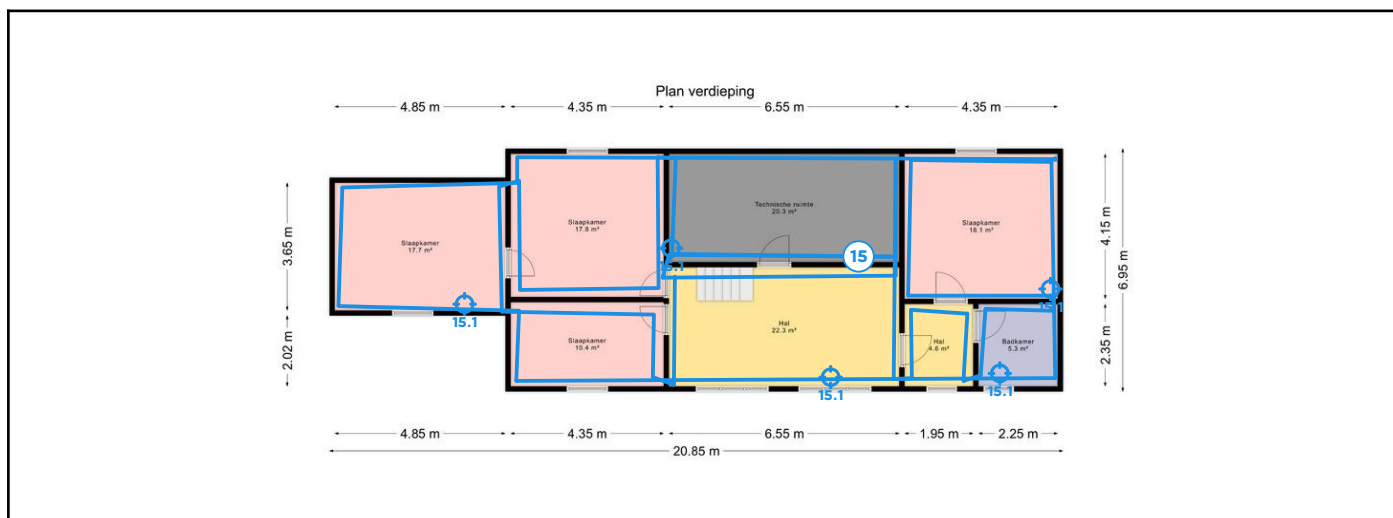
Plan 1.5: Plan verdieping Muur

Beschrijving	Type	Actie
15. Pleisterwerk Muur	Geen asbest	-
15.1 Code: MM01	Mengmonster	-

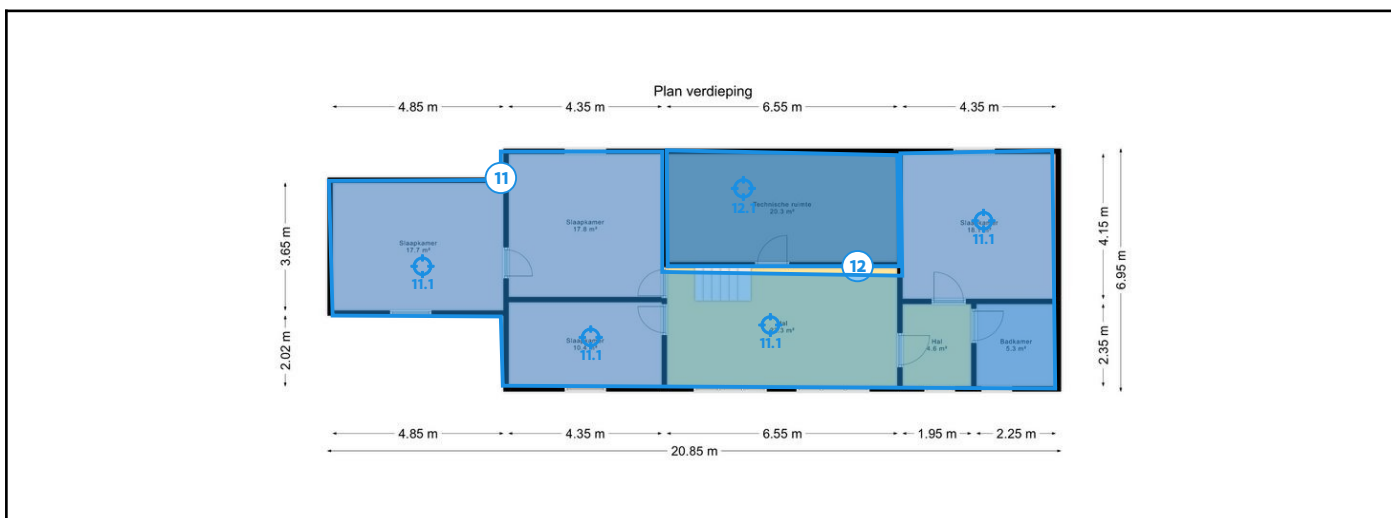
Plan 1.6: Plan verdieping Plafond

Beschrijving	Type	Actie
11. Pleisterwerk Plafond	Geen asbest	-
11.1 Code: MM02	Mengmonster	-
12. RF beplating zolder bij stooklokaal	Geen asbest	-
12.1 Code: MM04	Mengmonster	-

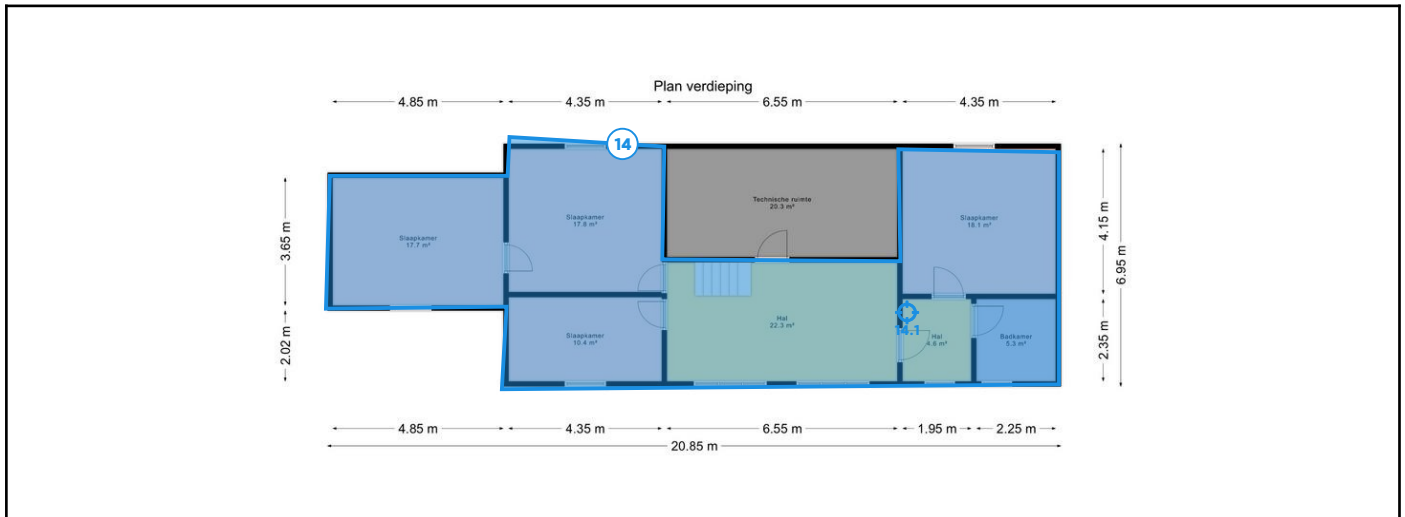
Plan 1.9: Plan verdieping - Vloerzeil

Beschrijving	Type	Actie
14. Vloerzeil - 1ste verdiep	Geen asbest	-
14.1 Code: MM07	Puntmonster	-
