Asbestinventarisatetest

Passendalestraat 52, 8980 Zonnebeke

Attestnummer : 20230321-000109.001

Niet-asbestveilig

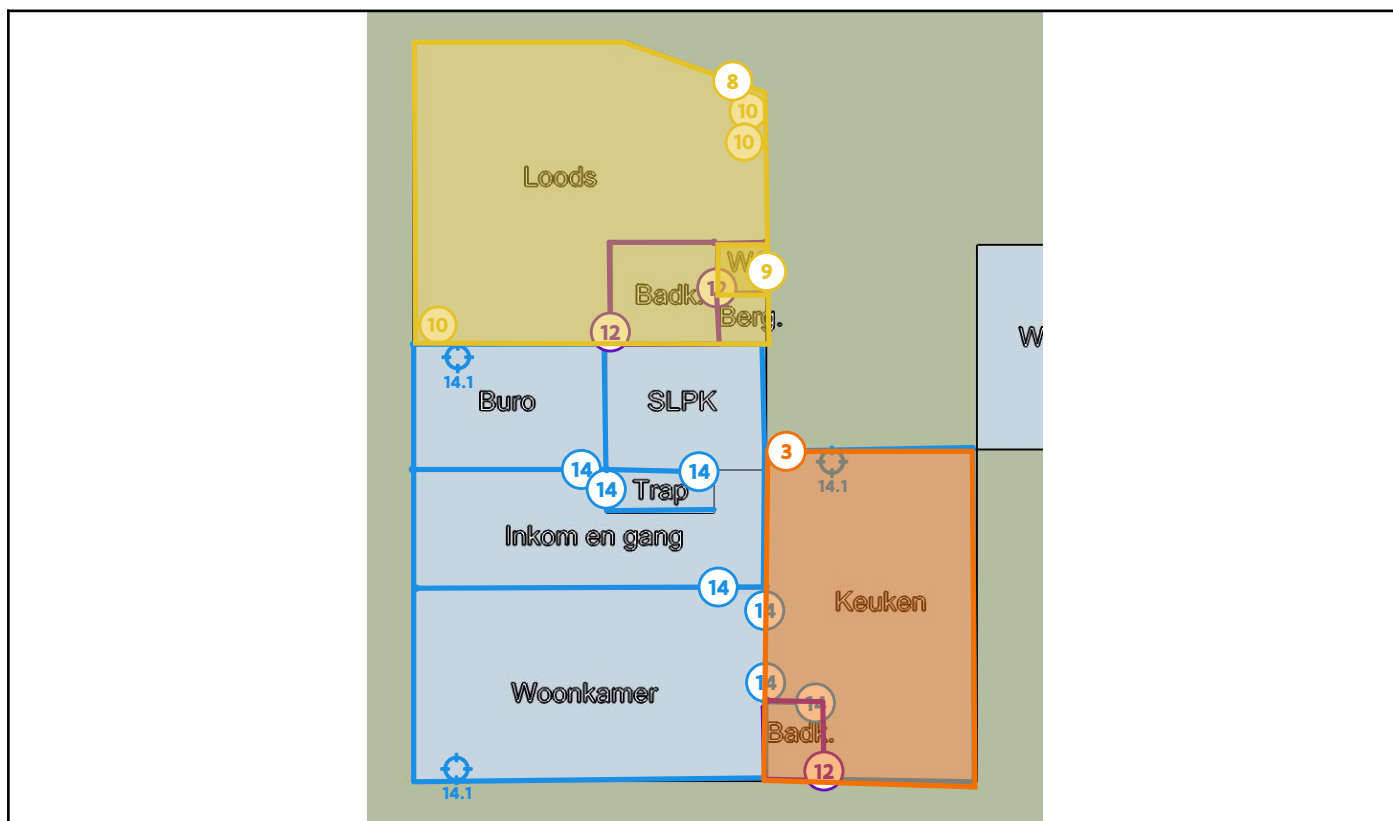
Plan 1.2: Gelijkvloers

Beschrijving	Type	Actie
3. golfdaken	Asbestmateriaal	Verwijderen
8. onderdak woning en loods	Asbestmateriaal	Zorgvuldig beheren
9. plafond toilet	Asbestmateriaal	Zorgvuldig beheren
10. bakeliet	Asbestmateriaal	Zorgvuldig beheren
12. tegelijm keuken, badkamer en toilet	Beperking	-
14. pleisterwerk muren	Geen asbest	-
14.1 Code: staal 1	Mengmonster	-

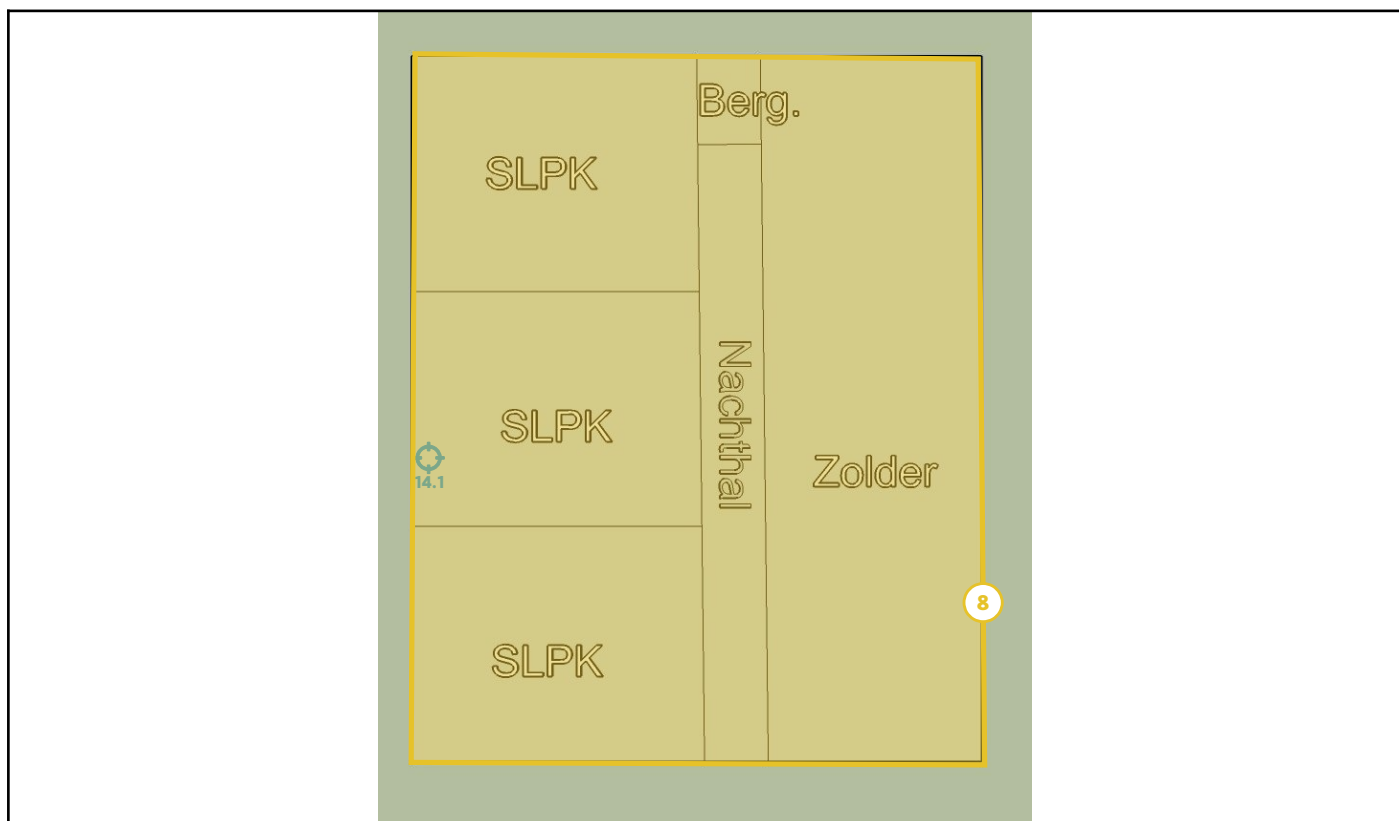
Plan 1.3: Verdiep woning

Beschrijving	Type	Actie
8. onderdak woning en loods	Asbestmateriaal	Zorgvuldig beheren
14. pleisterwerk muren	Geen asbest	-
14.1 Code: staal 1	Mengmonster	-

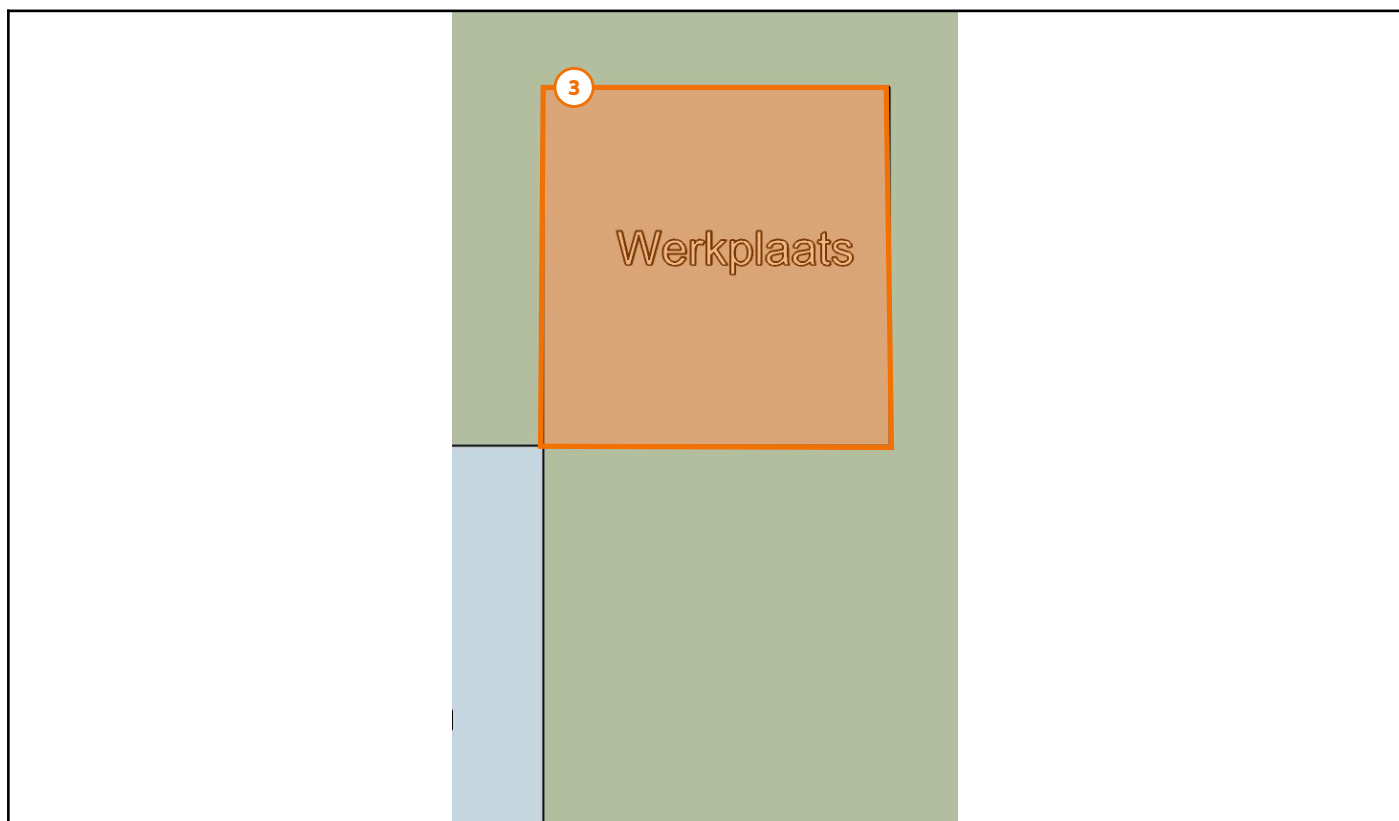
Plan 2.1: Werkplaats

Beschrijving	Type	Actie
3. golfdaken	Asbestmateriaal	Verwijderen

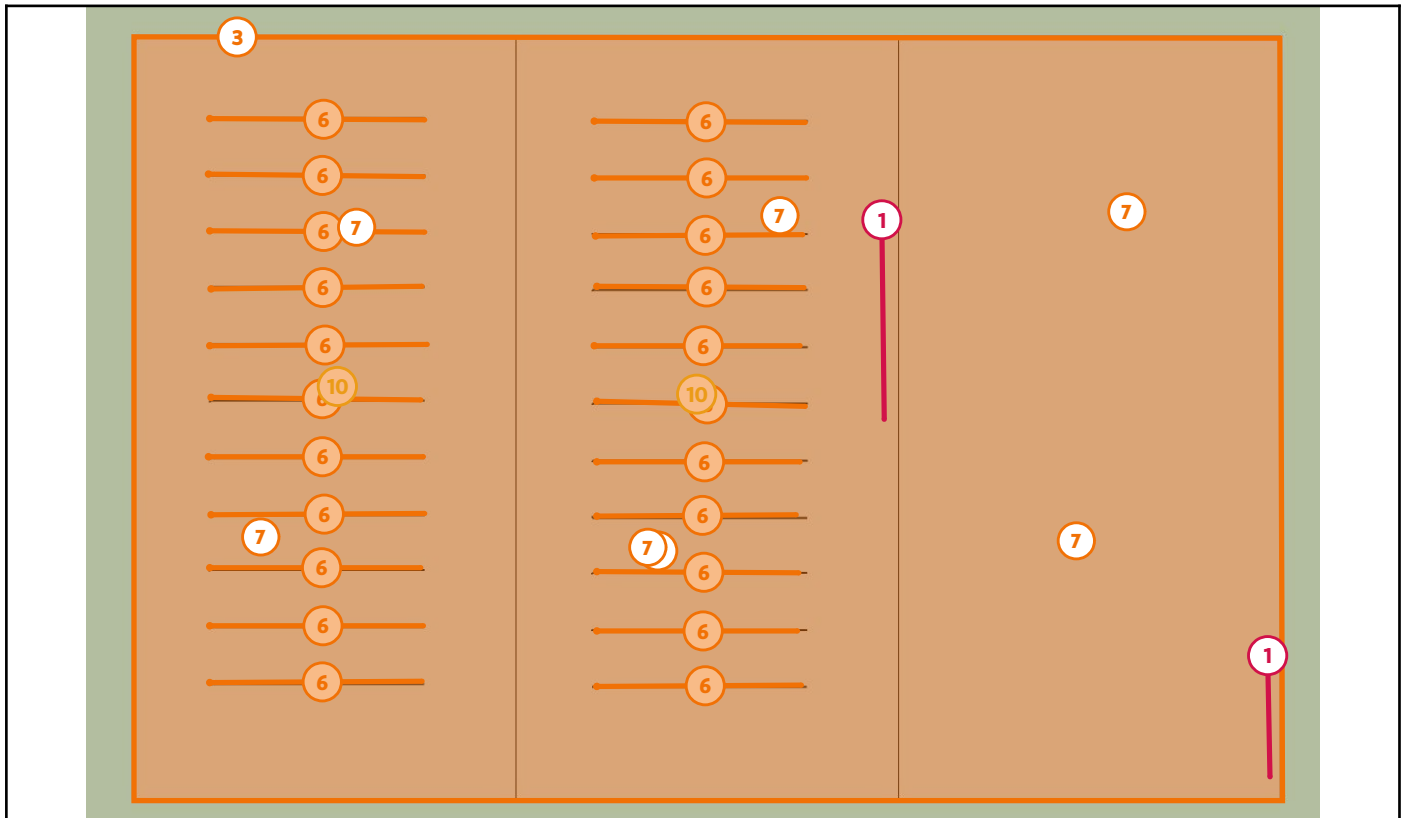
Plan 3.1: Zeugenstal

Beschrijving	Type	Actie
1. golfplaten/platen	Asbestmateriaal	Dringend verwijderen
3. golfdaken	Asbestmateriaal	Verwijderen
6. hokafscheidings zeugen	Asbestmateriaal	Verwijderen
7. ventilatiekokers	Asbestmateriaal	Verwijderen
10. bakeliet	Asbestmateriaal	Zorgvuldig beheren

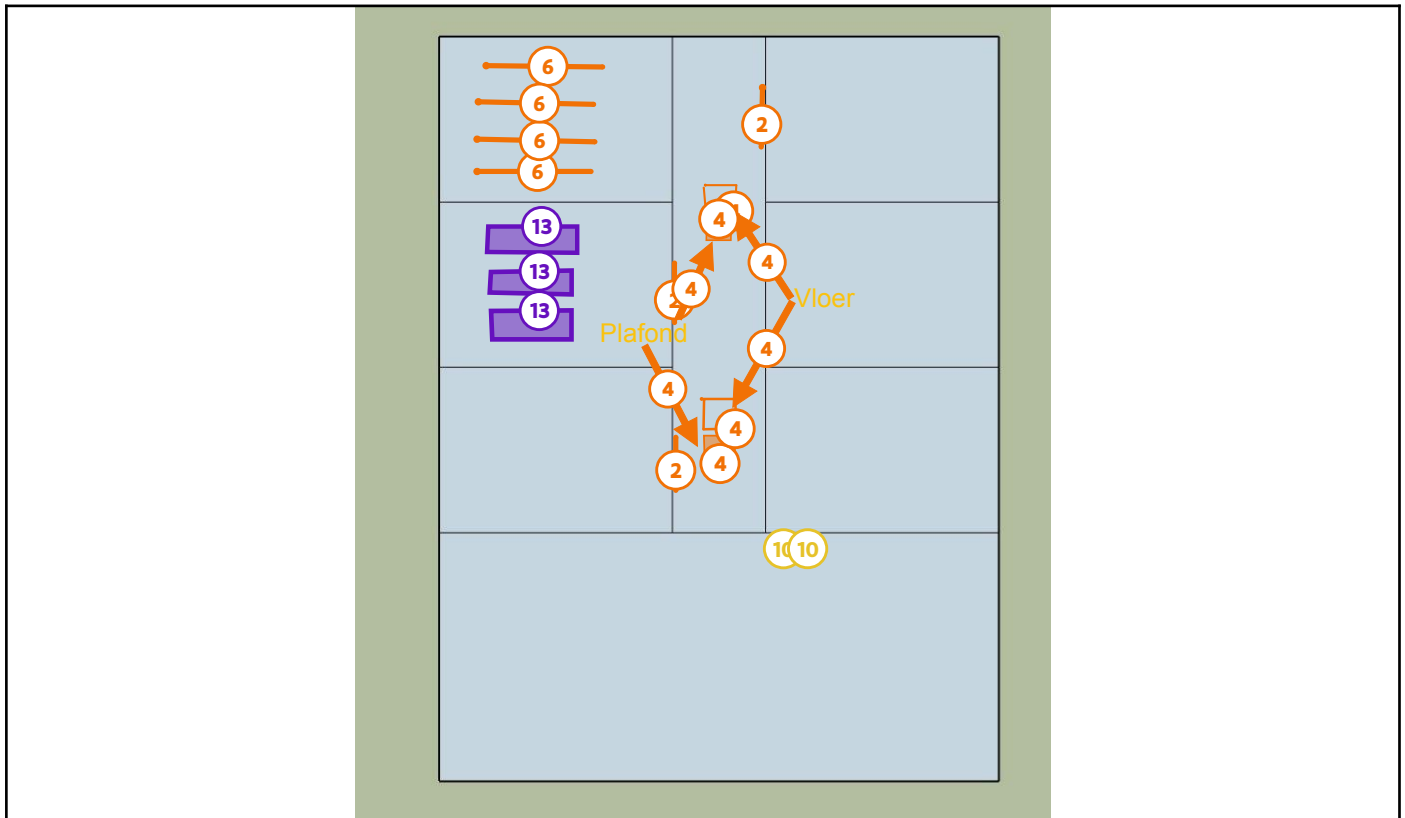
Plan 4.1: Stal gelijkvloers

Beschrijving	Type	Actie
2. hokdeurtjes	Asbestmateriaal	Verwijderen
4. deksel/schuif	Asbestmateriaal	Verwijderen
6. hokafscheidings zeugen	Asbestmateriaal	Verwijderen
10. bakeliet	Asbestmateriaal	Zorgvuldig beheren
13. voederbakken	Roerend goed	-

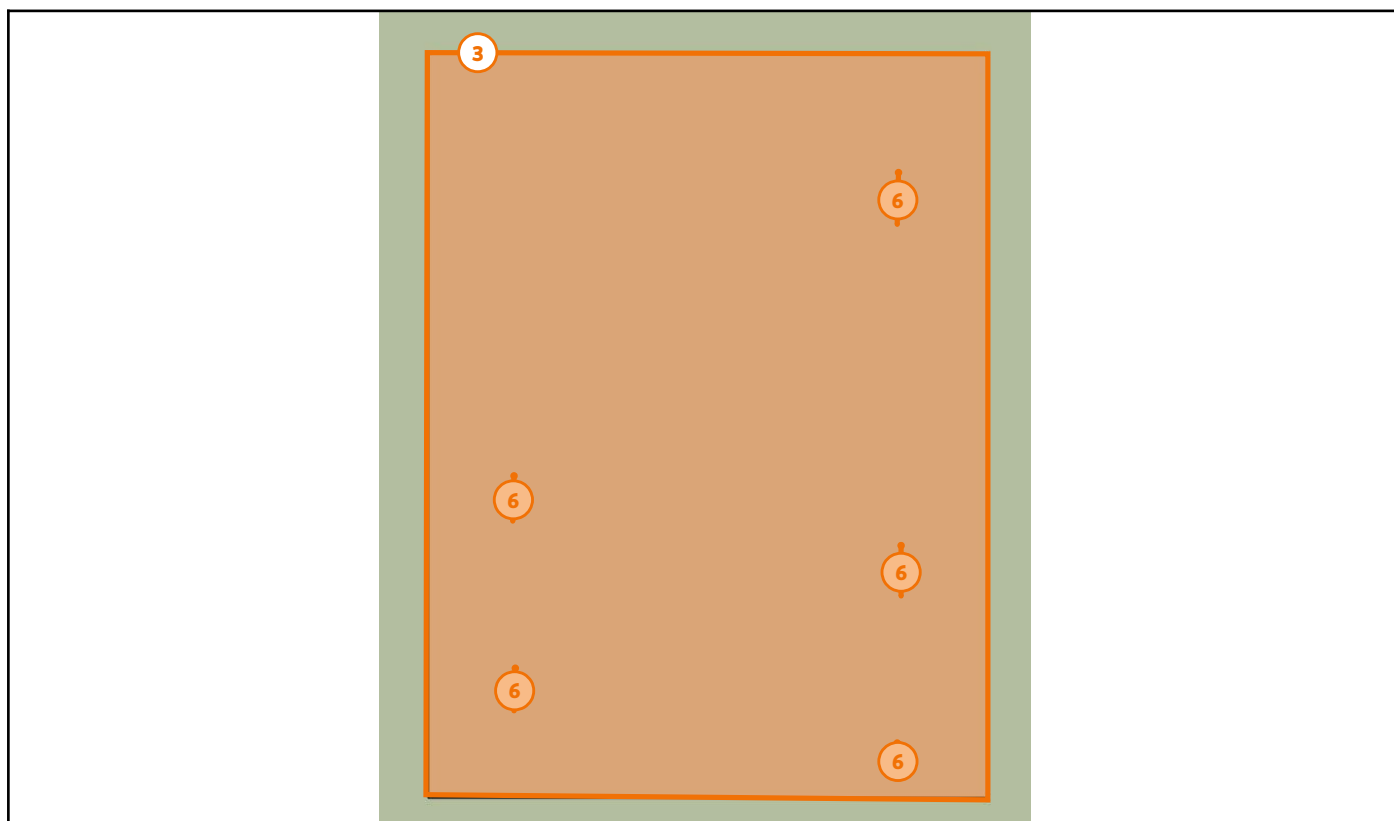
Plan 4.2: Stal verdiep

Beschrijving	Type	Actie
3. golfdaken	Asbestmateriaal	Verwijderen
6. hokafscheidingen zeugen	Asbestmateriaal	Verwijderen

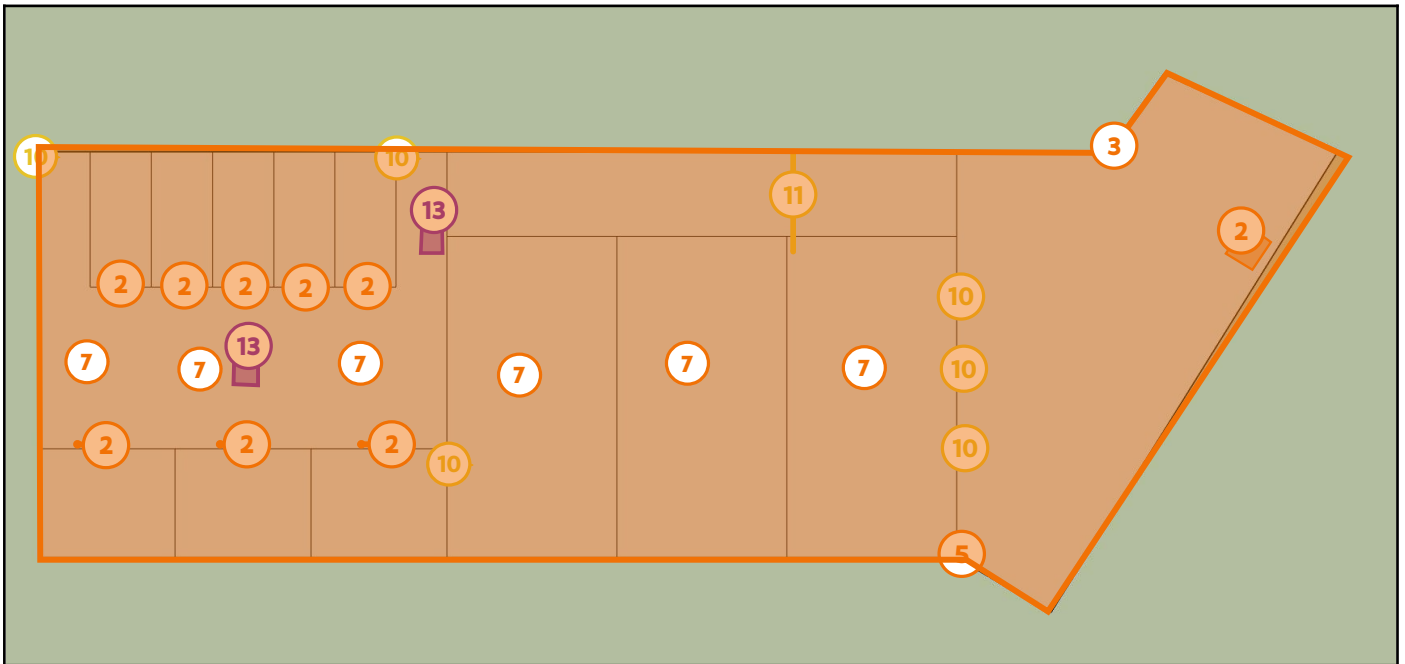
Plan 5.1: Stal

Beschrijving	Type	Actie
2. hokdeurtjes	Asbestmateriaal	Verwijderen
3. golfdaken	Asbestmateriaal	Verwijderen
5. schoorsteen	Asbestmateriaal	Verwijderen
7. ventilatiekokers	Asbestmateriaal	Verwijderen
10. bakeliet	Asbestmateriaal	Zorgvuldig beheren
11. bescherming isolatie CV-buizen	Asbestmateriaal	Zorgvuldig beheren
13. voederbakken	Roerend goed	-

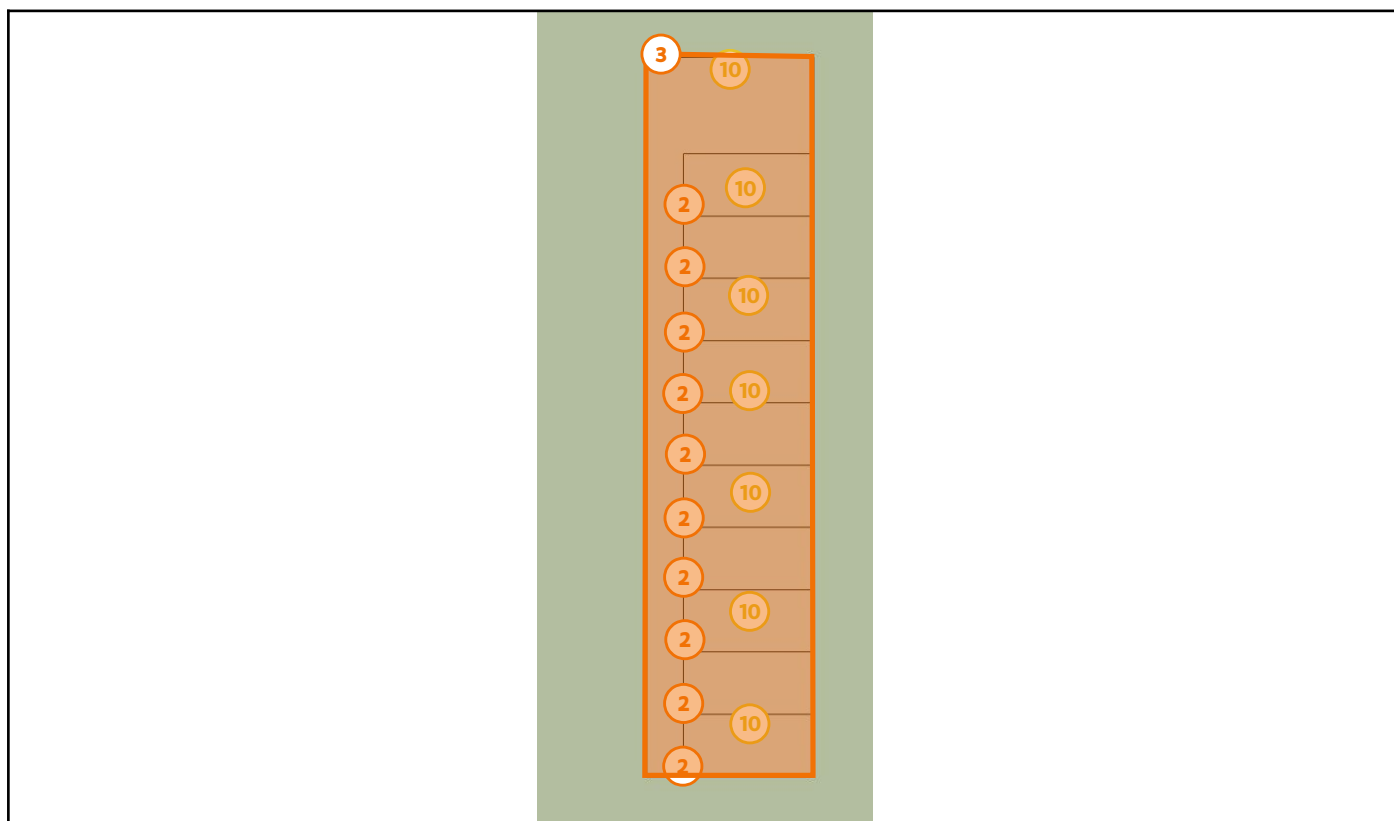
Plan 6.1: Vleesvarkensstak

Beschrijving	Type	Actie
2. hokdeurtjes	Asbestmateriaal	Verwijderen
3. golfdaken	Asbestmateriaal	Verwijderen
10. bakeliet	Asbestmateriaal	Zorgvuldig beheren
