# Asbestinventarisatetest

Heuvel 46, 2440 Geel

Attestnummer : 20230622-000385.000

Uitgegeven op : 22.06.2023

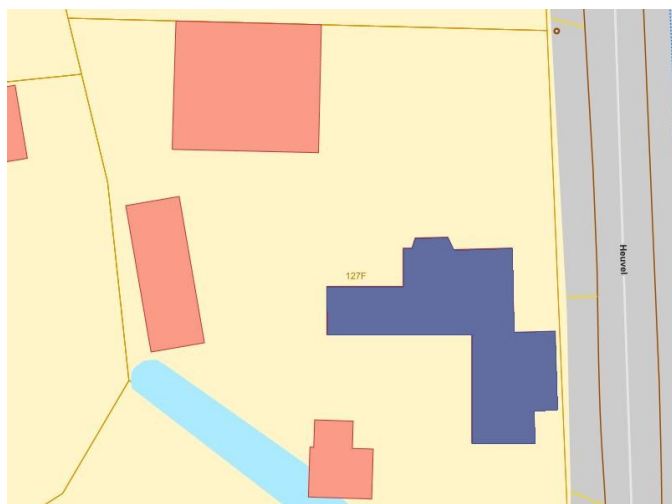
## Zone 1: Hoofdgebouw

Tijdens de inspectie vastgesteld:

- 4 Asbestmaterialen**
- 0 Beperkingen
- 0 Uitsluitingen
- 0 Roerende goederen
- 0 Puin, steenslag, (water)bodem
- 0 Adviezen
- 2 Geen asbest**

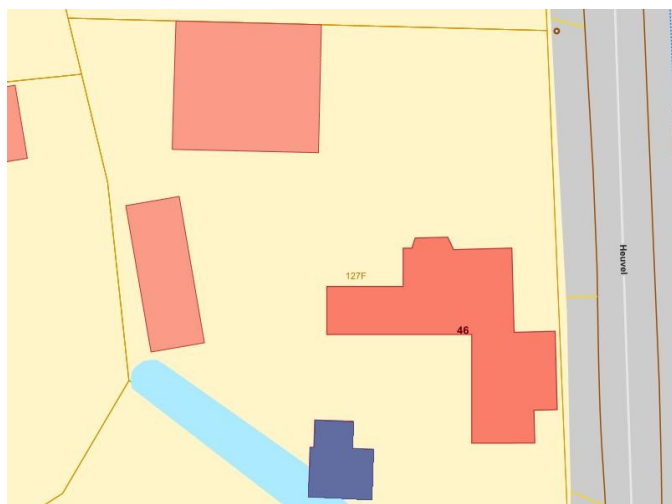
## Zone 2: Bijgebouw

Tijdens de inspectie vastgesteld:

**1 Asbestmateriaal**

Beschrijving	Type	Actie
1. golfplaten op bijgebouwen	Asbestmateriaal	Dringend verwijderen

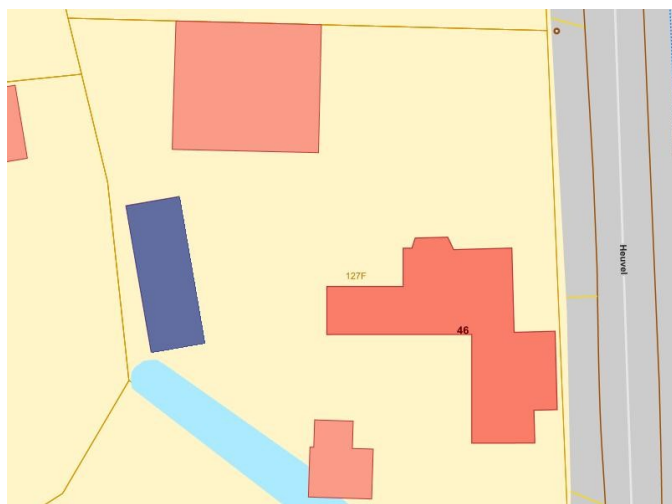
## Zone 3: Bijgebouw

Tijdens de inspectie vastgesteld:

**1 Asbestmateriaal**

Beschrijving	Type	Actie
1. golfplaten op bijgebouwen	Asbestmateriaal	Dringend verwijderen

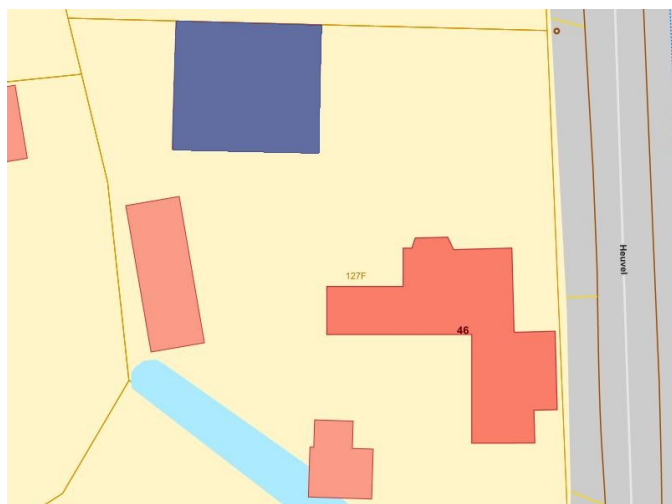
## Zone 4: Bijgebouw

Tijdens de inspectie vastgesteld:

- 0 Asbestmaterialen
- 0 Beperkingen
- 0 Uitsluitingen
- 0 Roerende goederen
- 0 Puin, steenslag, (water)bodem
- 1 Adviezen**
- 0 Geen asbest
