# Asbestinventarisatetest

Tarwestraat 4, 2440 Geel

Attestnummer : 20241202-000538.000

**Niet-asbestveilig**

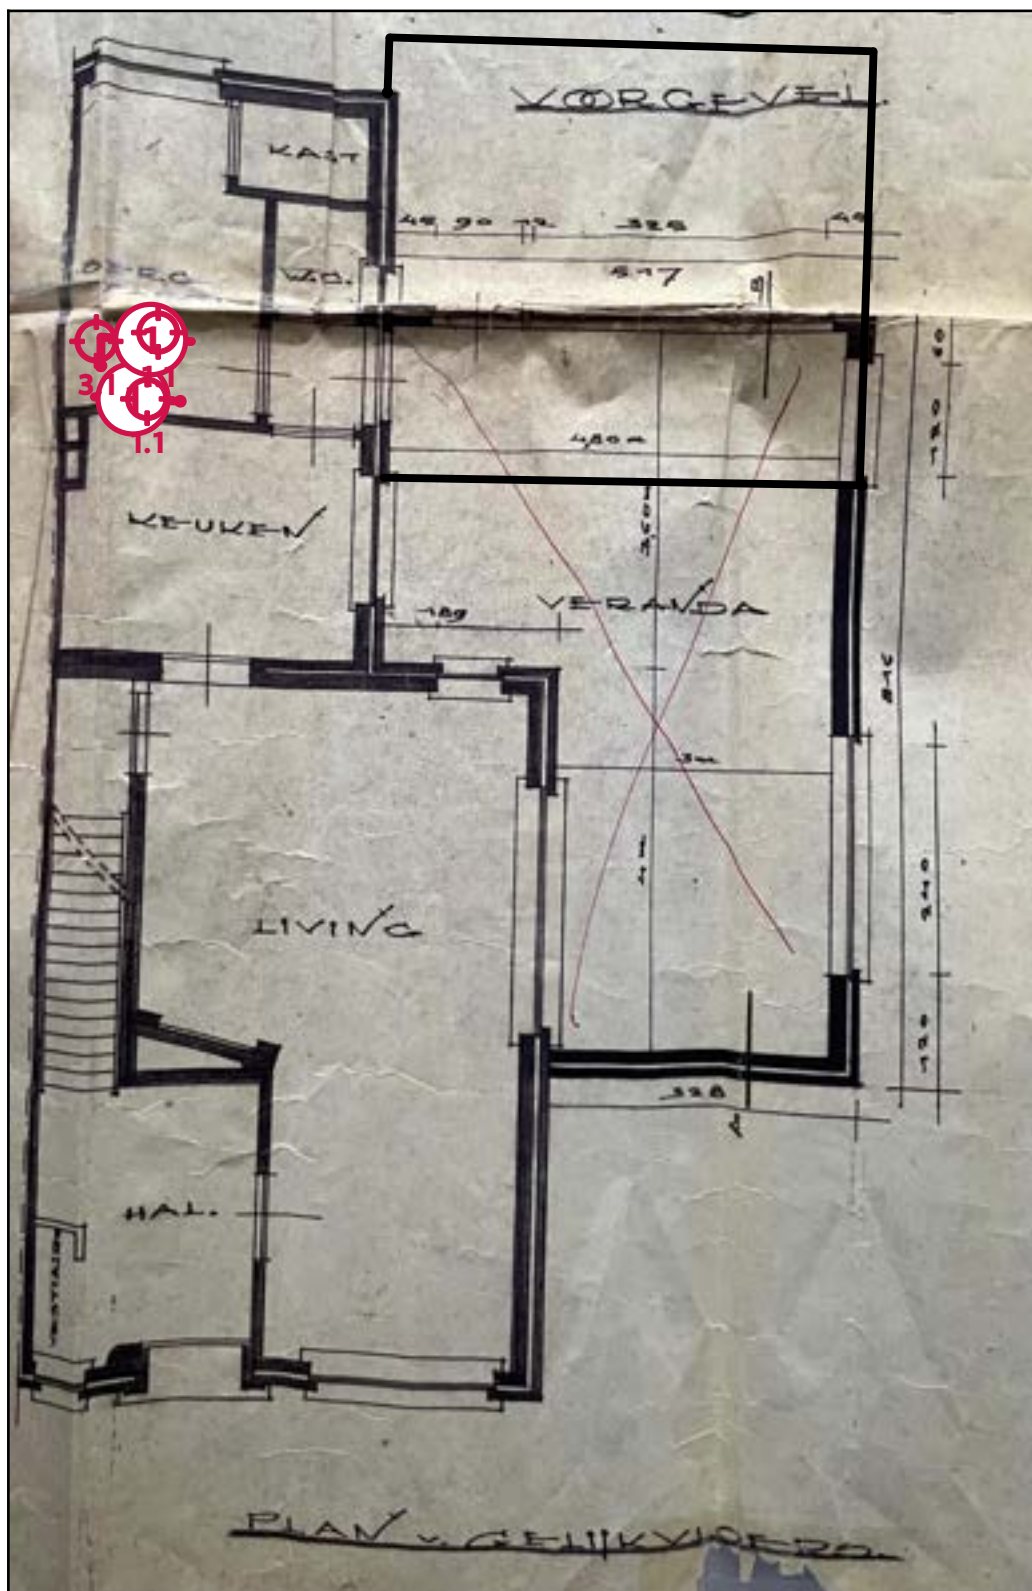
## Plan 1.3: Gelijkvloers 3

1. Leidingisolatie Recht Stookkot	Asbestmateriaal	Dringend verwijderen
1.1 Code: Leidingisolatie Recht Stookkot	Mengmonster	-
3. Leidingisolatie Bocht stookkot	Asbestmateriaal	Dringend verwijderen
3.1 Code: Leidingisolatie Bocht stookkot	Puntmonster	-

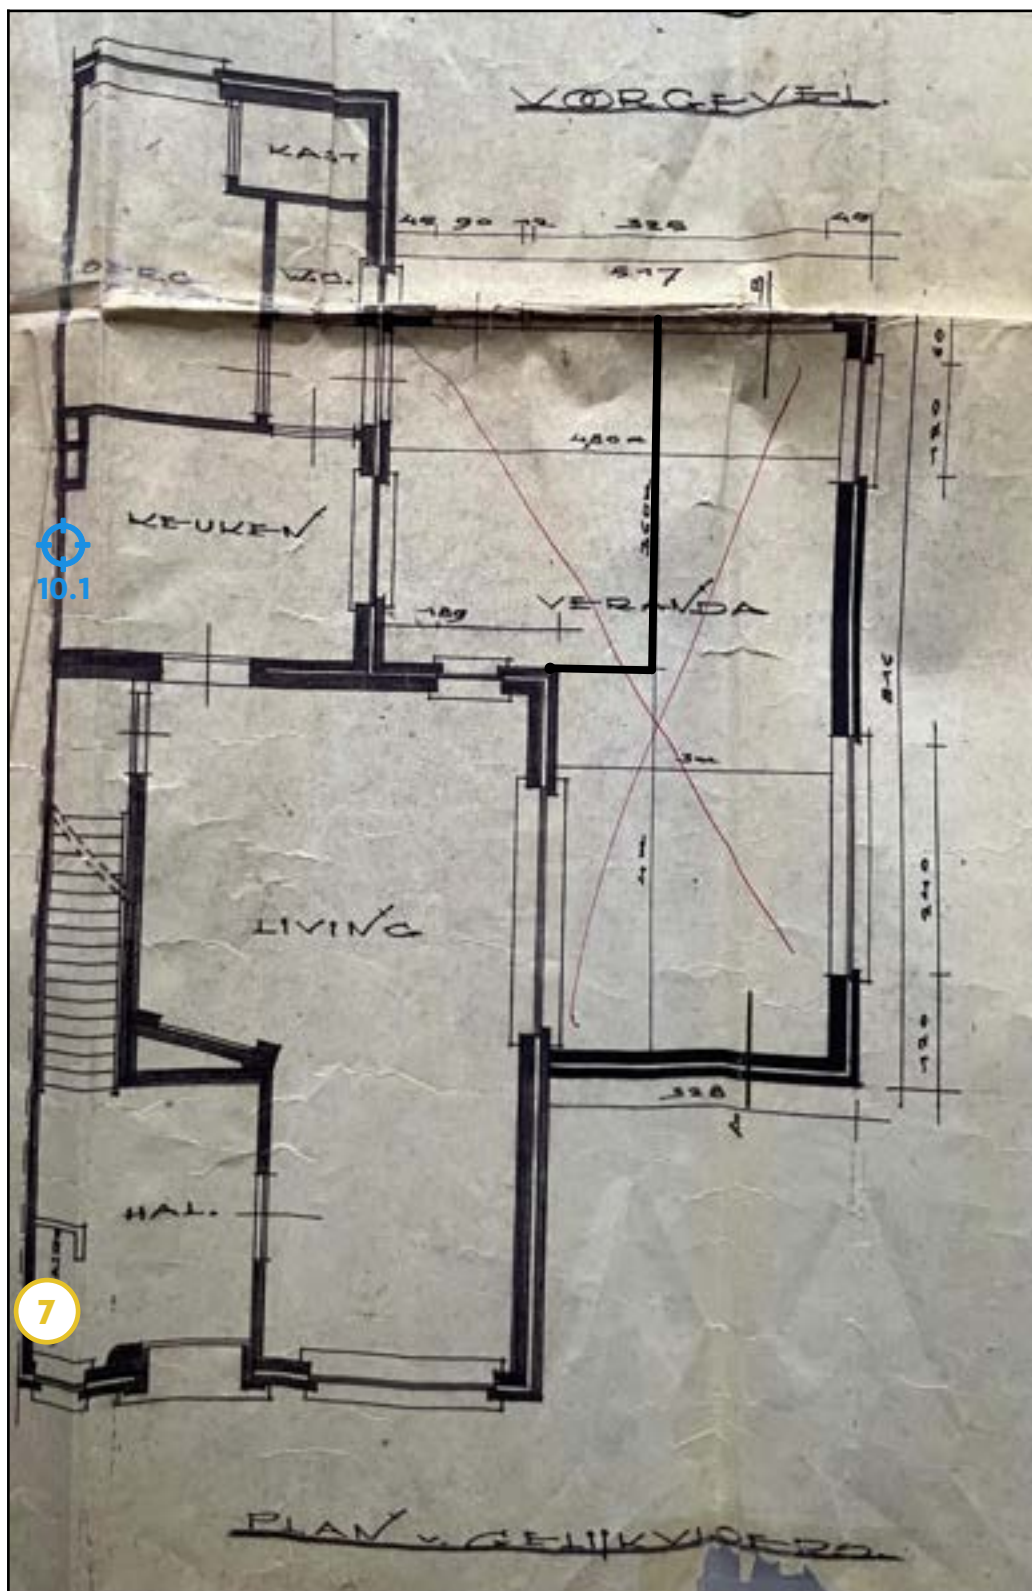
## Plan 1.4: Gelijkvloers 4

7. Bakeliete stroomkas hal	Asbestmateriaal	Zorgvuldig beheren
10. Coating keuken pompebak	Geen asbest	-
10.1 Code: Coating keuken pompebak	Puntmonster	-

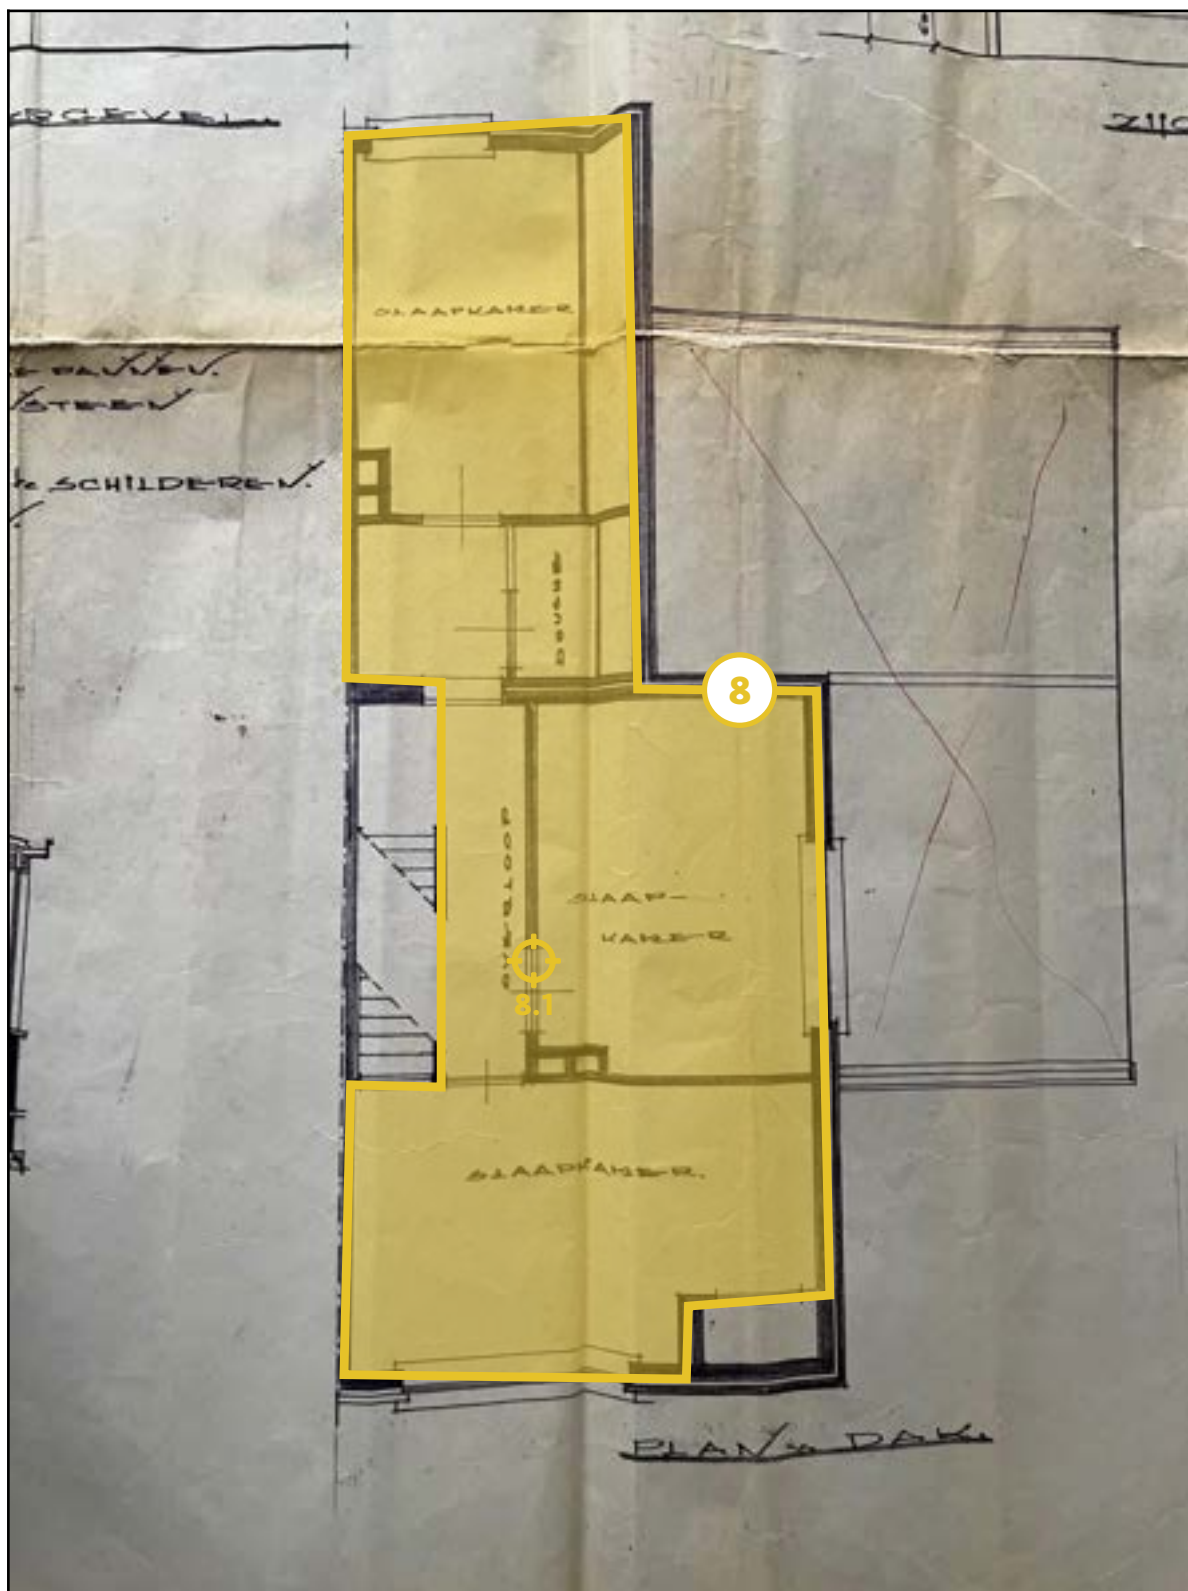
## Plan 1.7: 1ste Verdieping 3

8. Vinyl	Asbestmateriaal	Zorgvuldig beheren
8.1 Code: Vinyl	Puntmonster	-

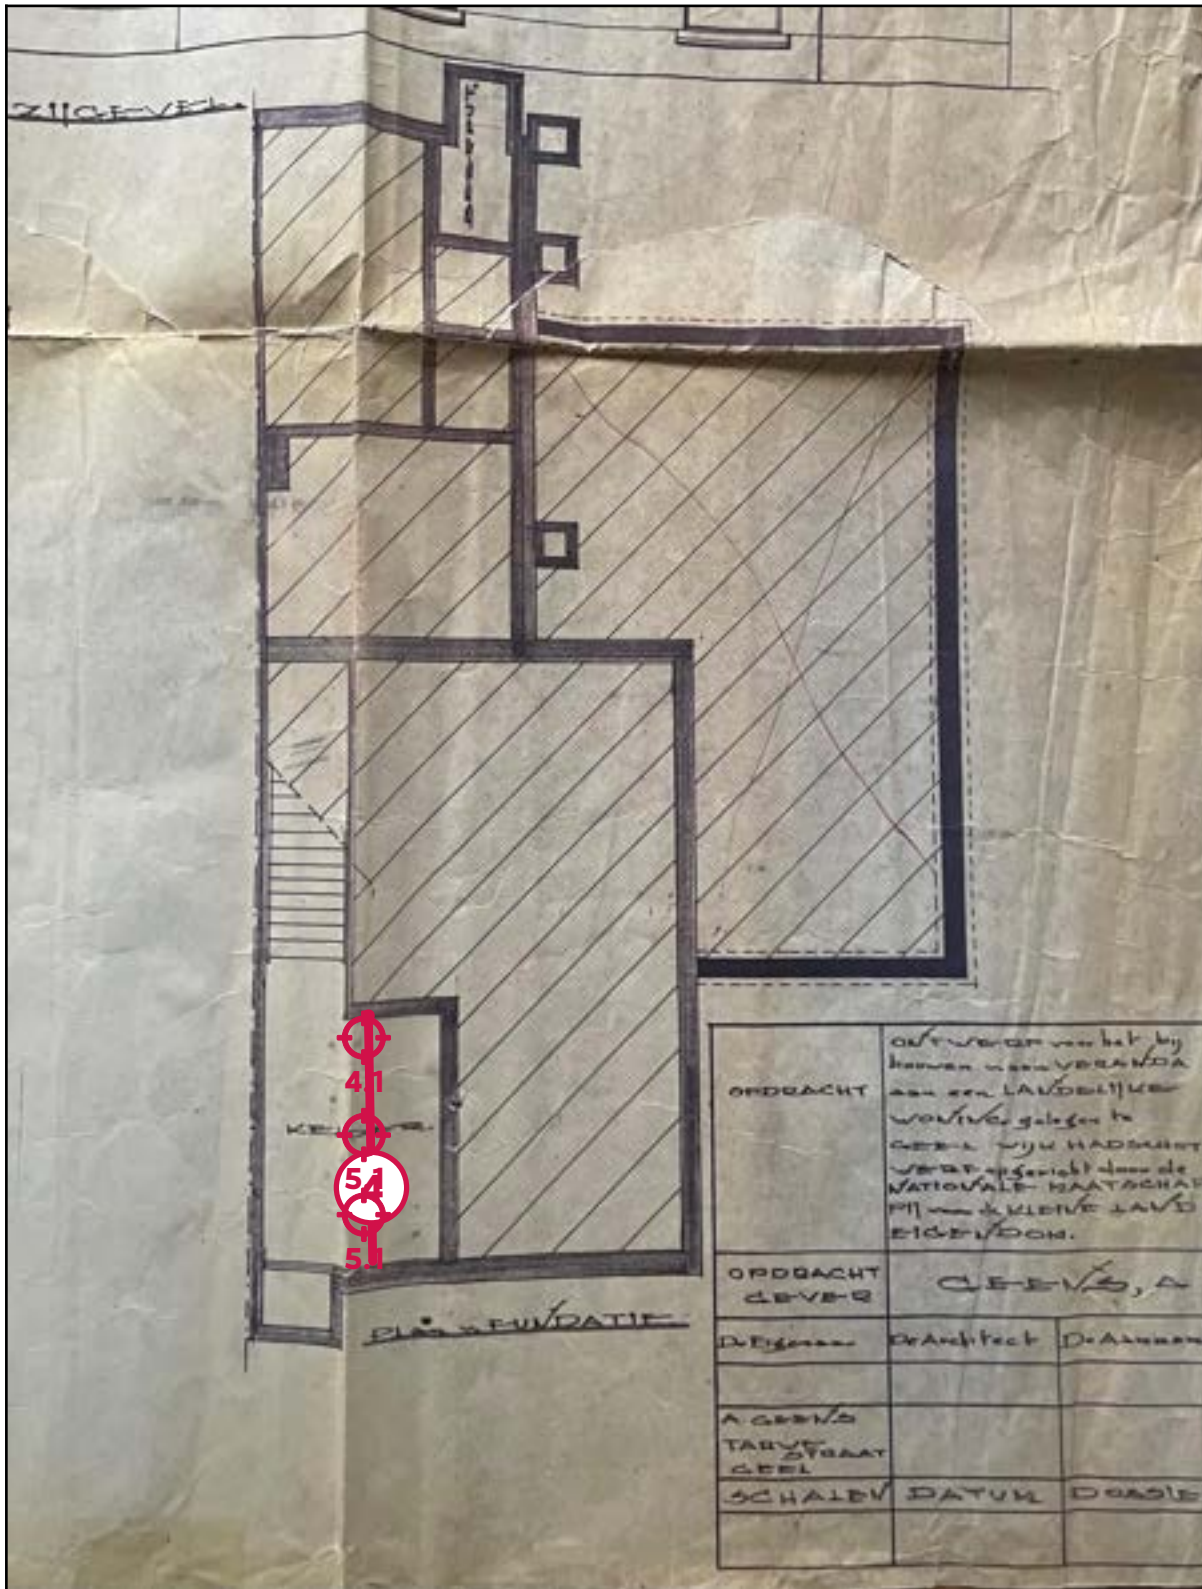
# Plan 1.8: Kelder

4. Leidingisolatie Bocht kelder	Asbestmateriaal	Dringend verwijderen
4.1 Code: Leidingisolatie Bocht kelder	Puntmonster	-
5. Leidingisolatie Recht Kelder	Asbestmateriaal	Dringend verwijderen
5.1 Code: Leidingisolatie Recht Kelder	Mengmonster	-

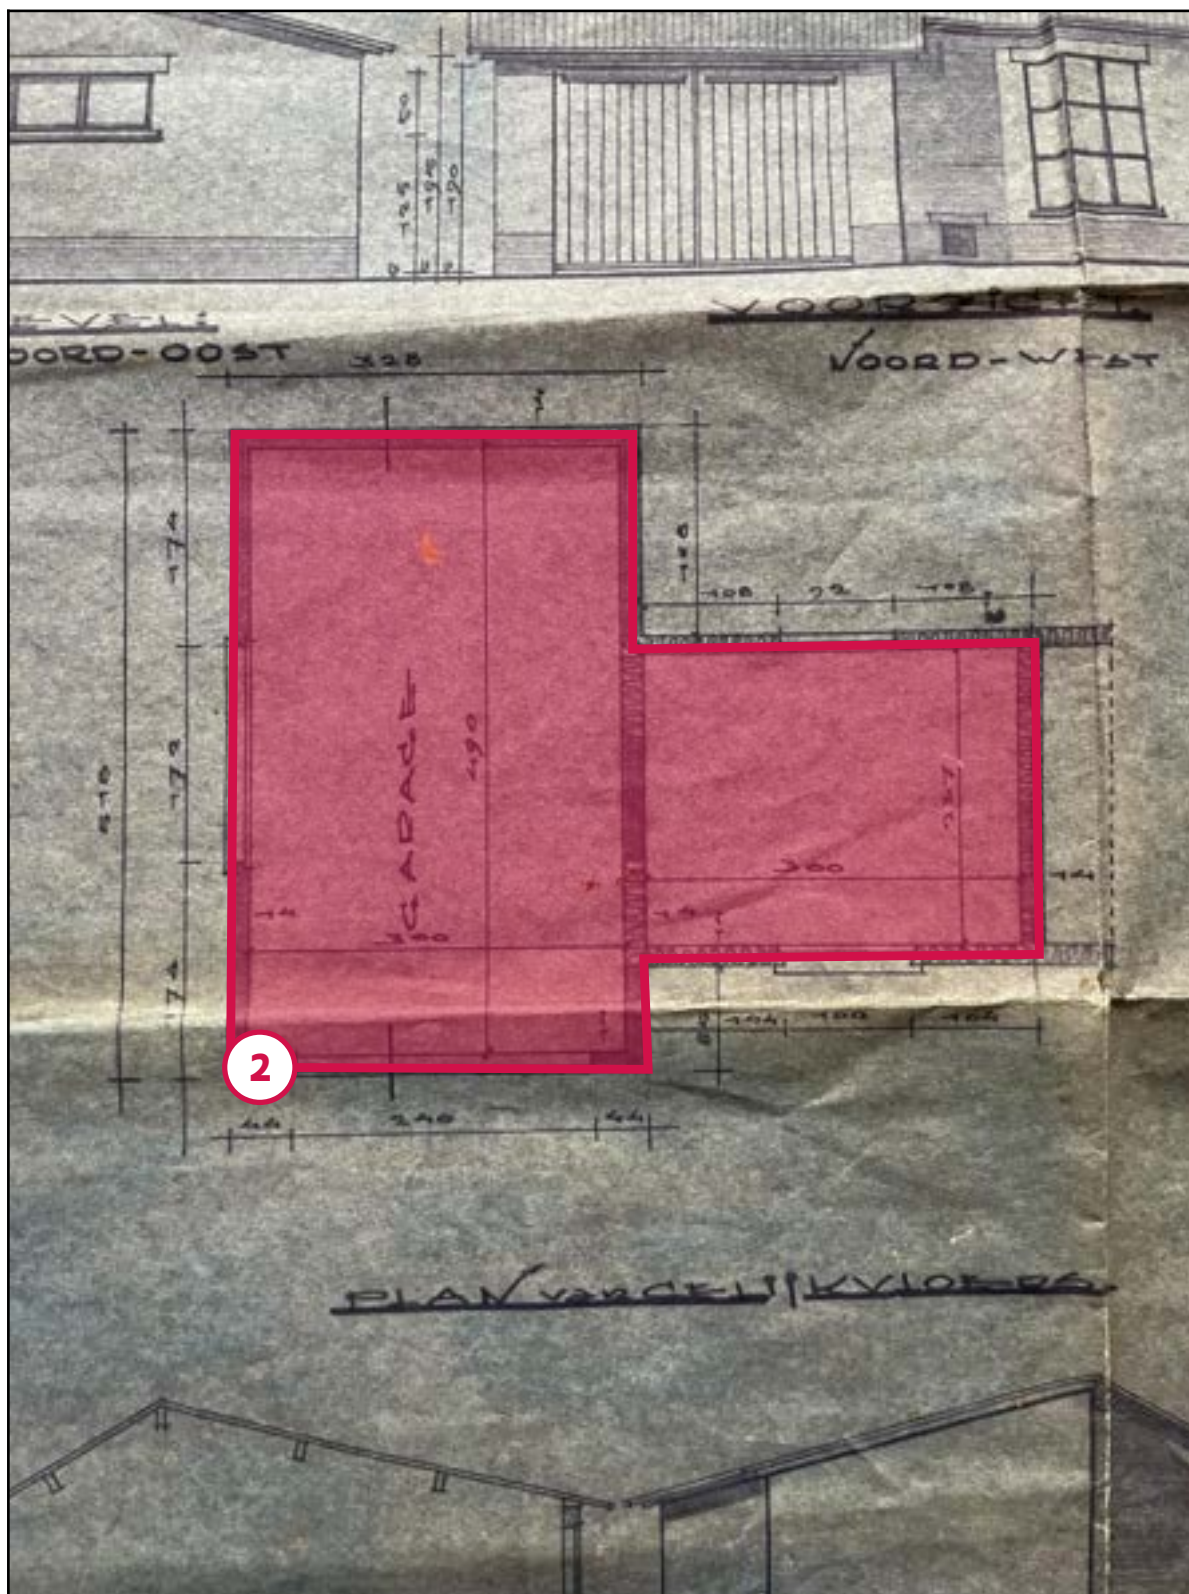
## Plan 1.10: Garage 2

2. Golfplaten tuinhuis, garage en achterbouw

Asbestmateriaal

Dringend verwijderen

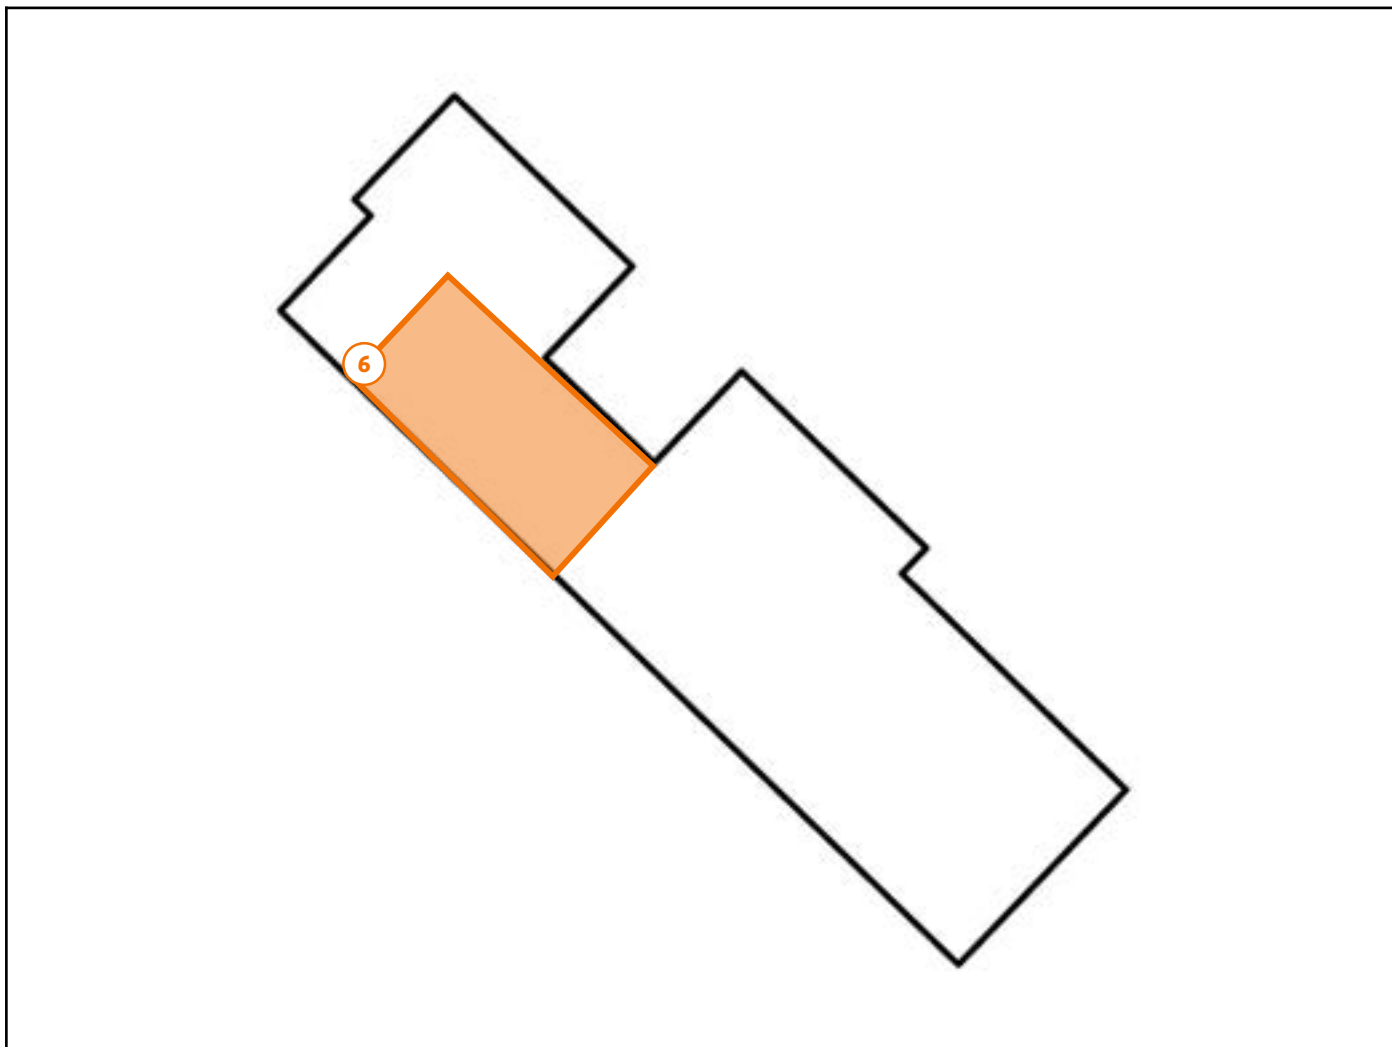
## Plan 1.13: Hoofdgebouw plan

Beschrijving	Type	Actie
6. Roofing plat dak	Asbestmateriaal	<a href="#">Verwijderen</a>

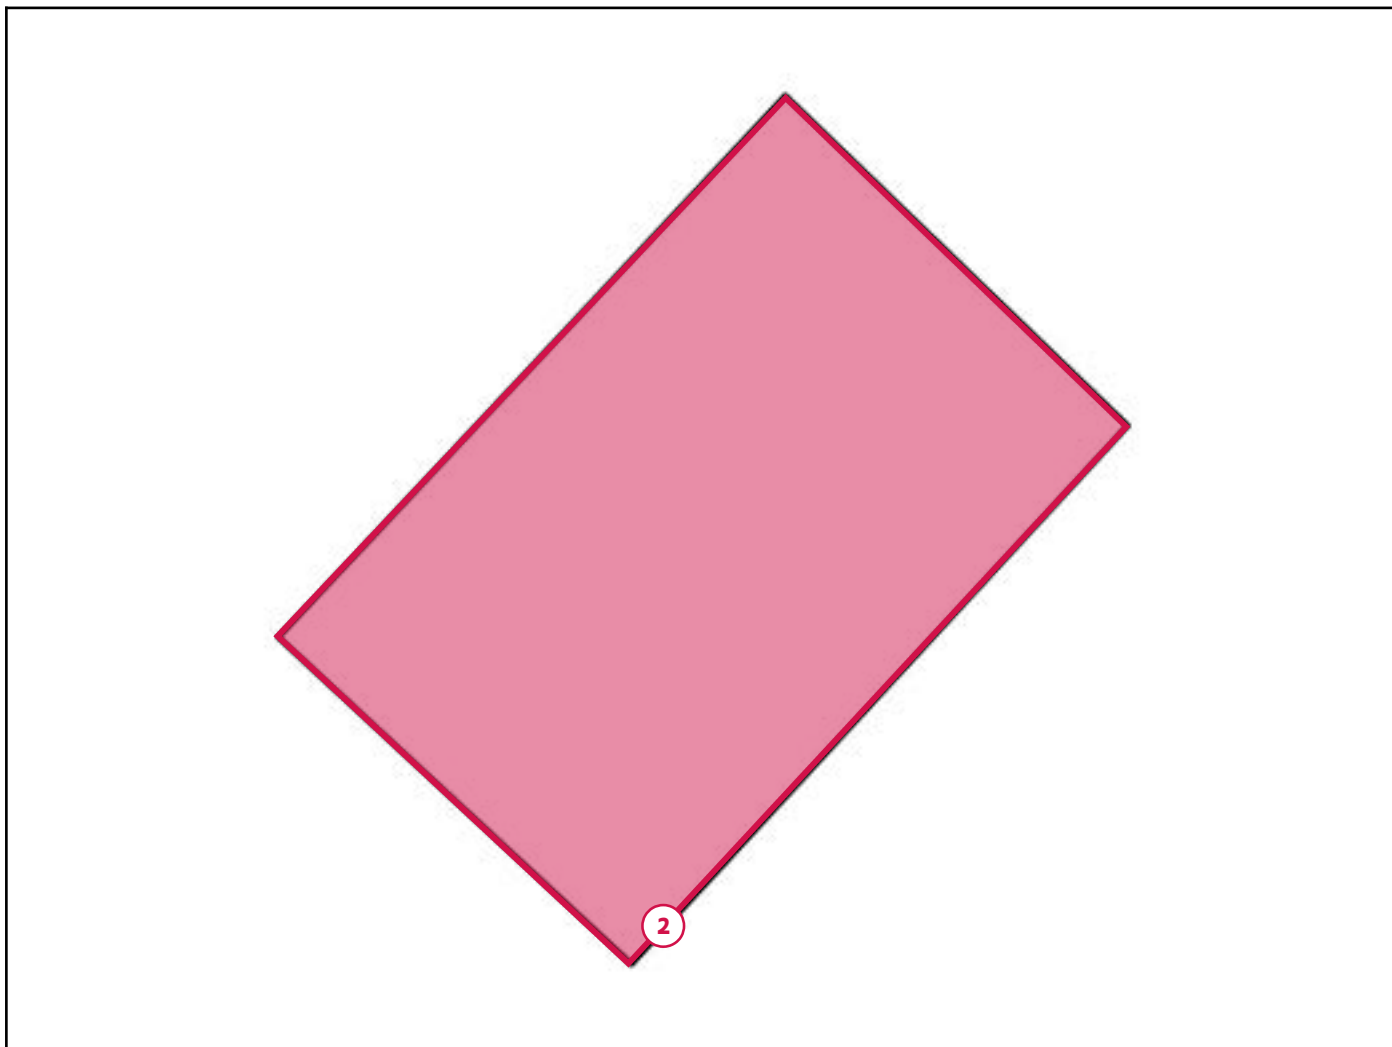
## Plan 2.1: Bijgebouw plan

Beschrijving	Type	Actie
2. Golfplaten tuinhuis, garage en achterbouw	Asbestmateriaal	<a href="#">Dringend verwijderen</a>
