Asbestinventarisatetest

Larumsgoor 3, 2440 Geel

Attestnummer : 20231109-000248.001

Niet-asbestveilig

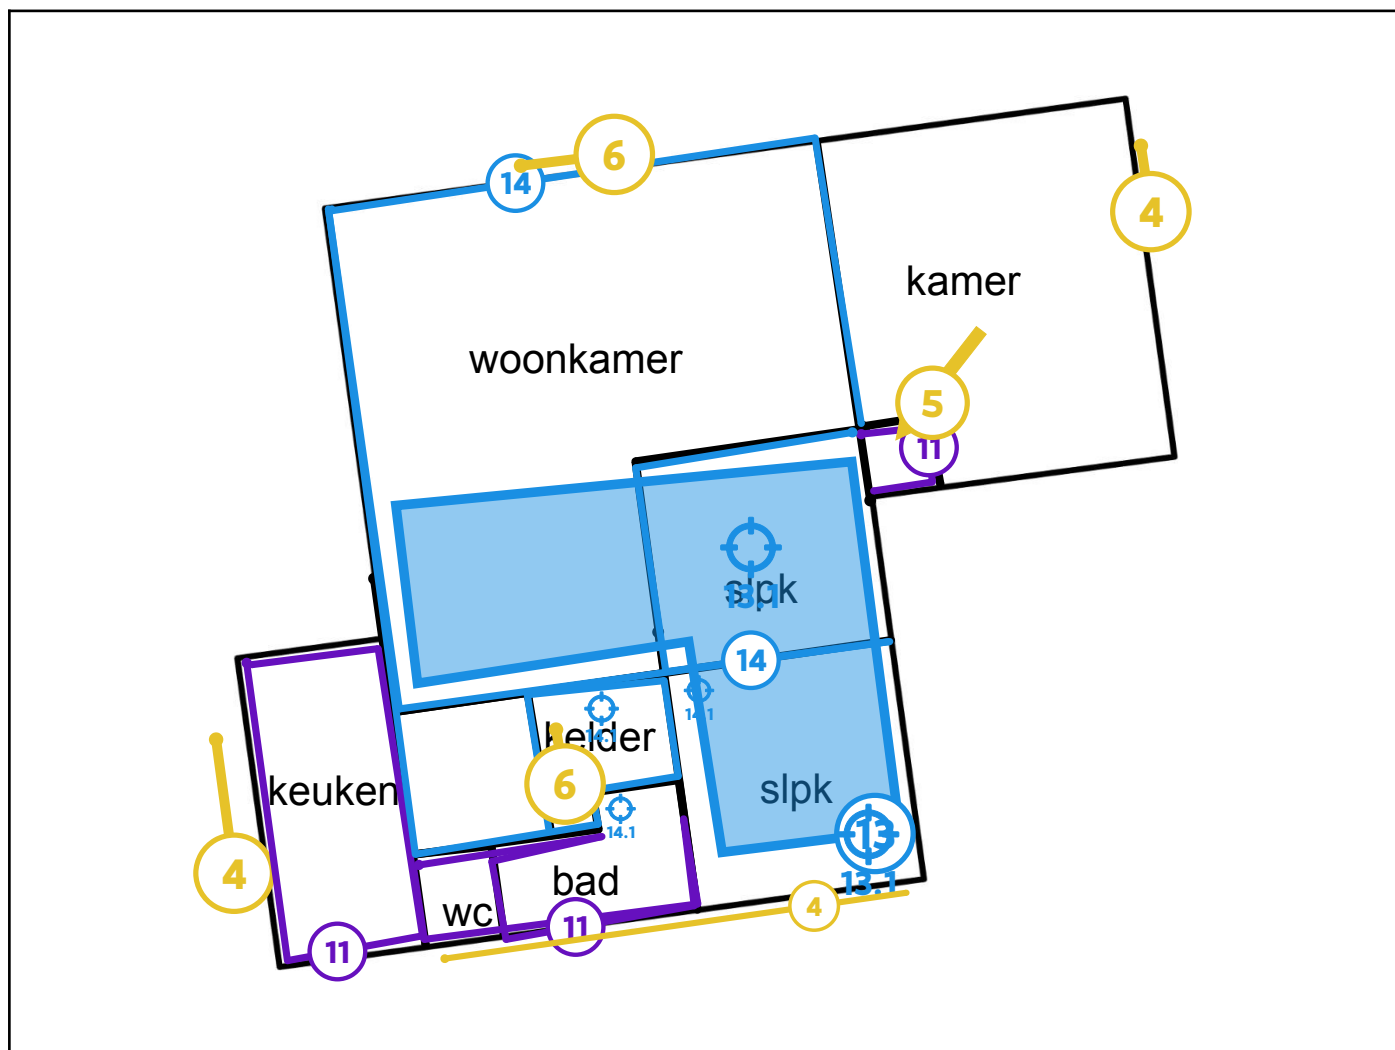
Plan 1.1: gelijkvloers

Beschrijving	Type	Actie
4. Mastiek ramen en deuren	Asbestmateriaal	Zorgvuldig beheren
5. Bakeliet (aftakdozen, schakelaars,...)	Asbestmateriaal	Zorgvuldig beheren
6. Neus op deur-/trapdorpel	Asbestmateriaal	Zorgvuldig beheren
11. Tegellijm	Advies	-
13. Pleisterwerk aan plafond	Geen asbest	-
13.1 Code: MS02	Mengmonster	-
14. Pleisterwerk aan muren	Geen asbest	-

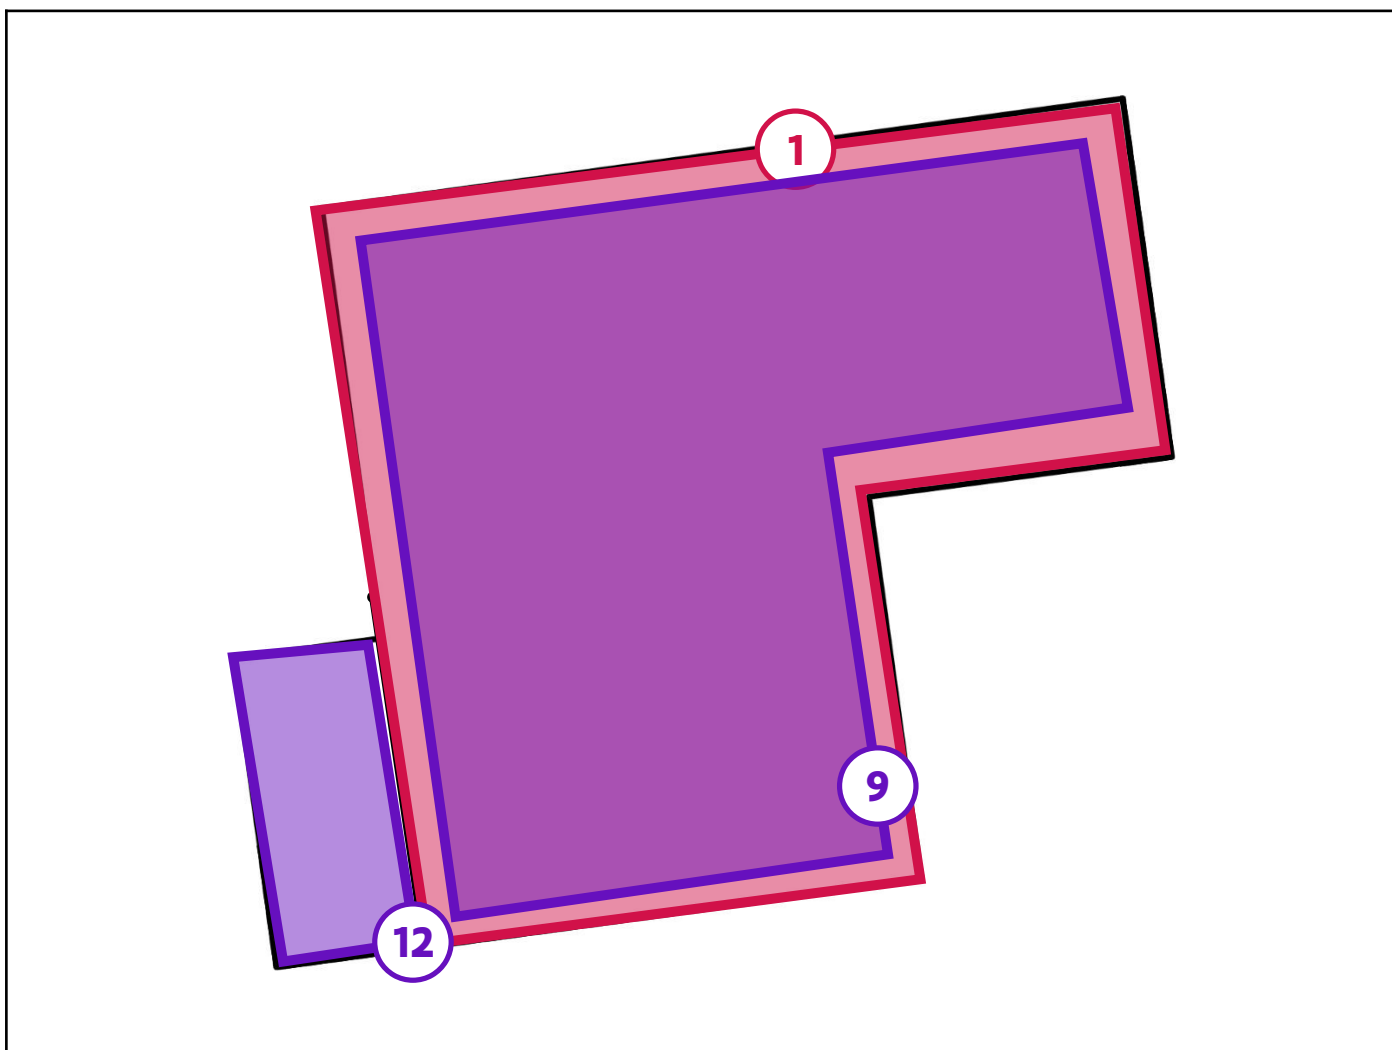
Plan 1.3: daken

Beschrijving	Type	Actie
1. Golfplaten	Asbestmateriaal	Dringend verwijderen
9. Onderdak golfplaten	Beperking	-
12. Onderdak	Advies	-

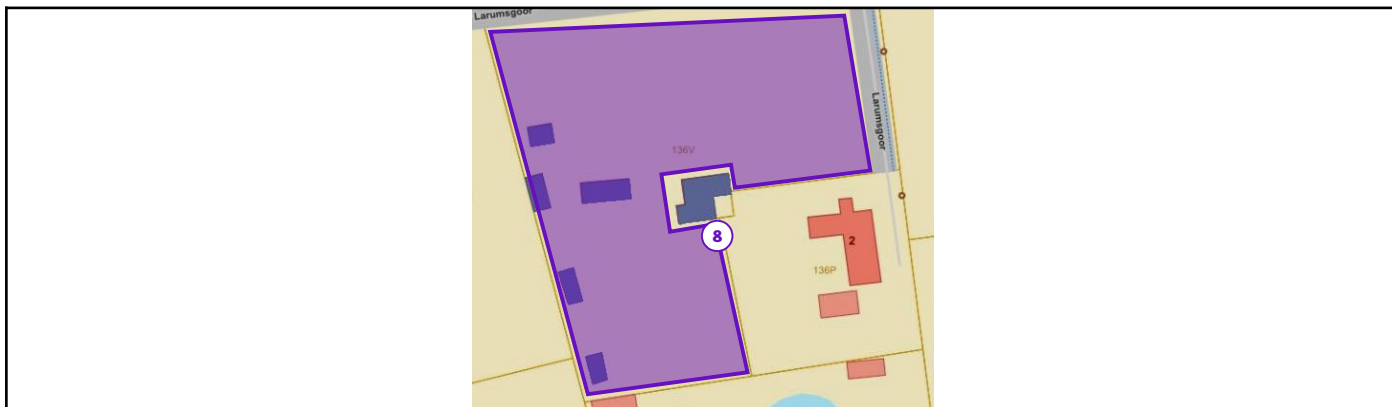
Plan 1.4: tuin

Beschrijving	Type	Actie
8. Tuin	Beperking	-

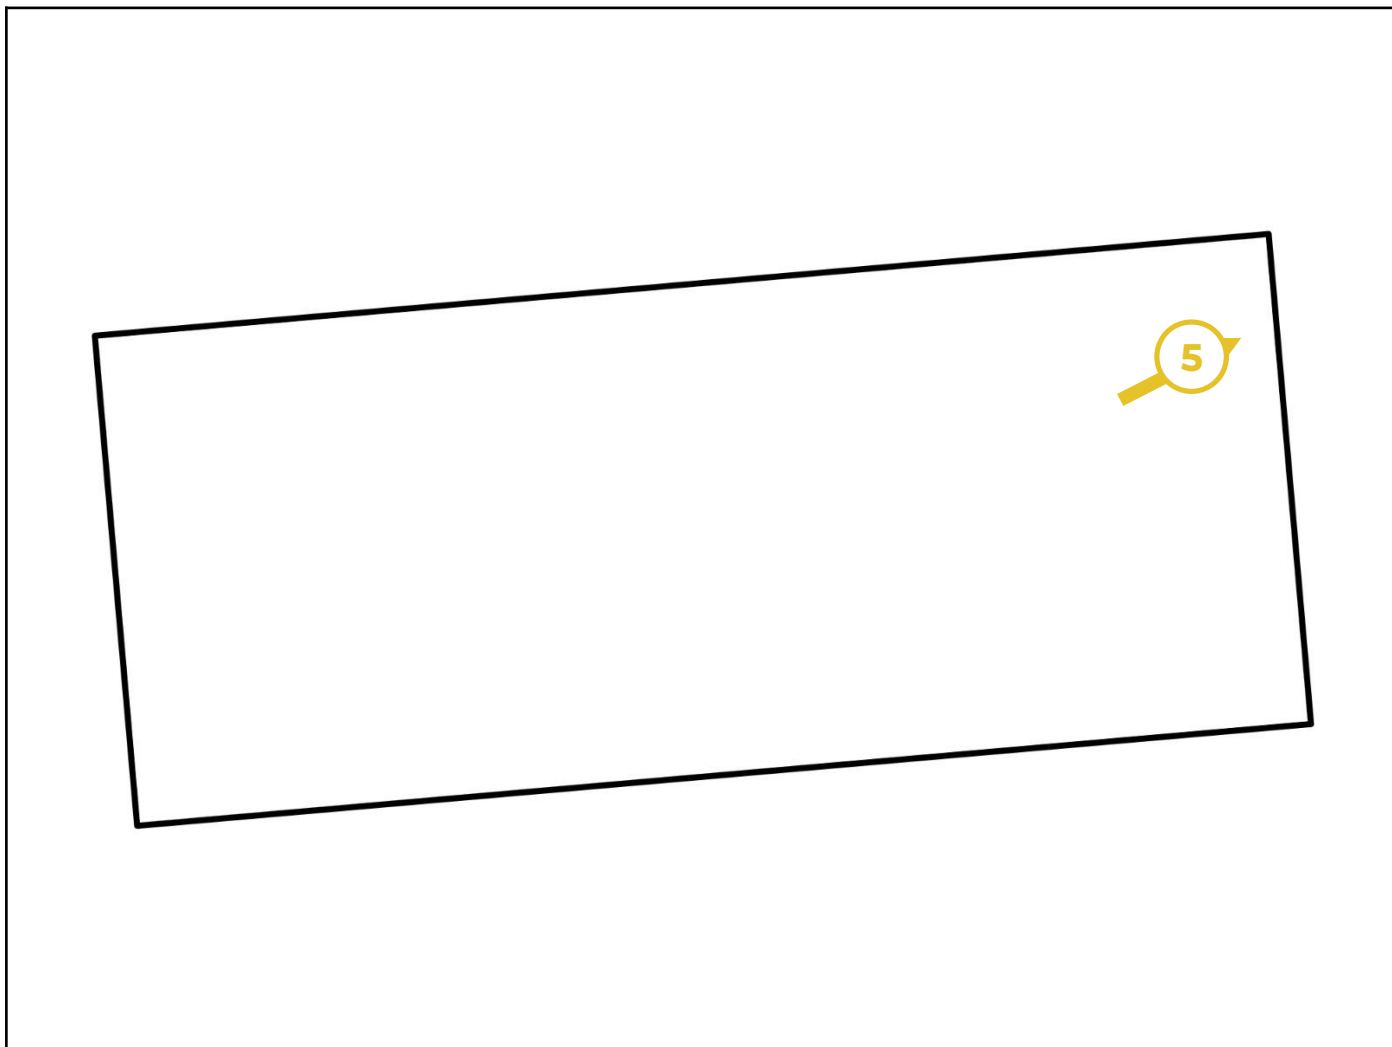
Plan 2.1: Bijgebouw plan

Beschrijving	Type	Actie
5. Bakeliet (aftakdozen, schakelaars,...)	Asbestmateriaal	Zorgvuldig beheren

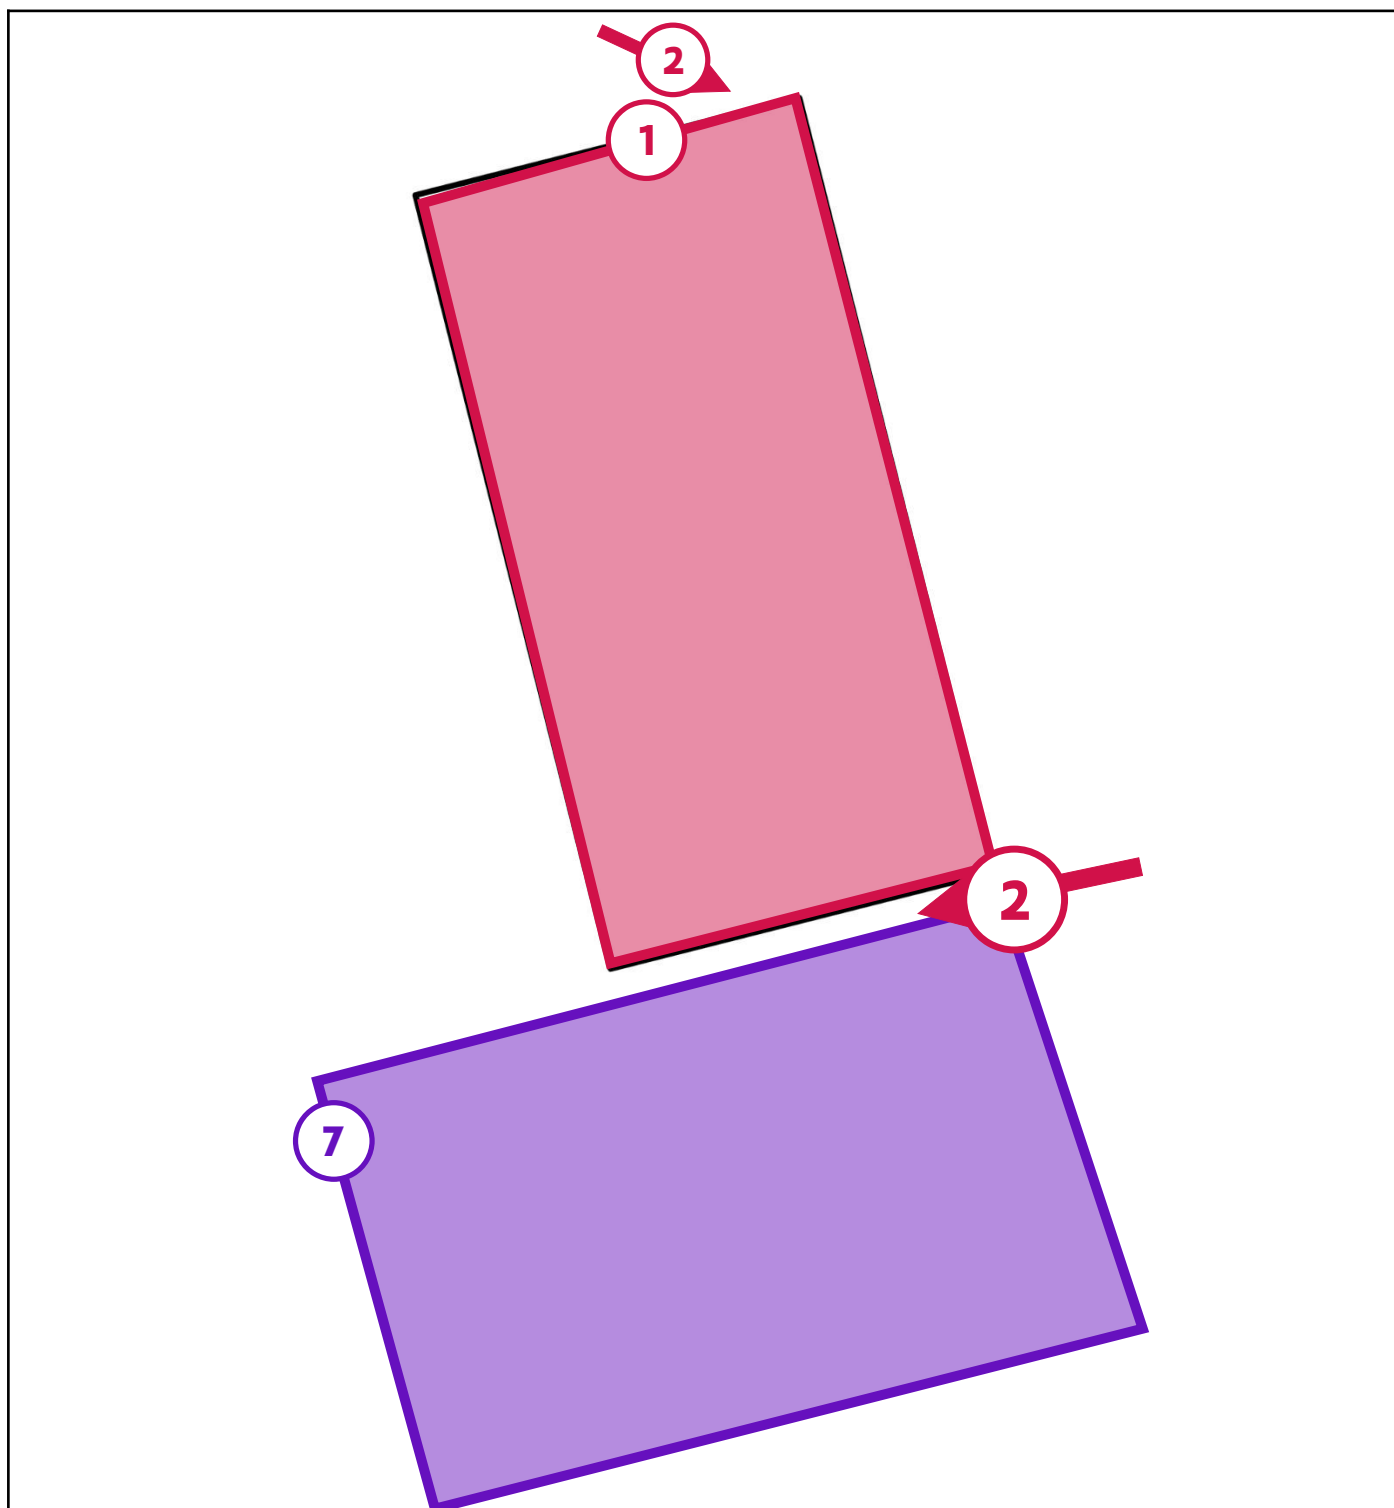
Plan 3.1: Bijgebouw plan

Beschrijving	Type	Actie
1. Golfplaten	Asbestmateriaal	Dringend verwijderen

2. cement afval	Asbestmateriaal	Dringend verwijderen
7. Ingestort gebouw	Beperking	-

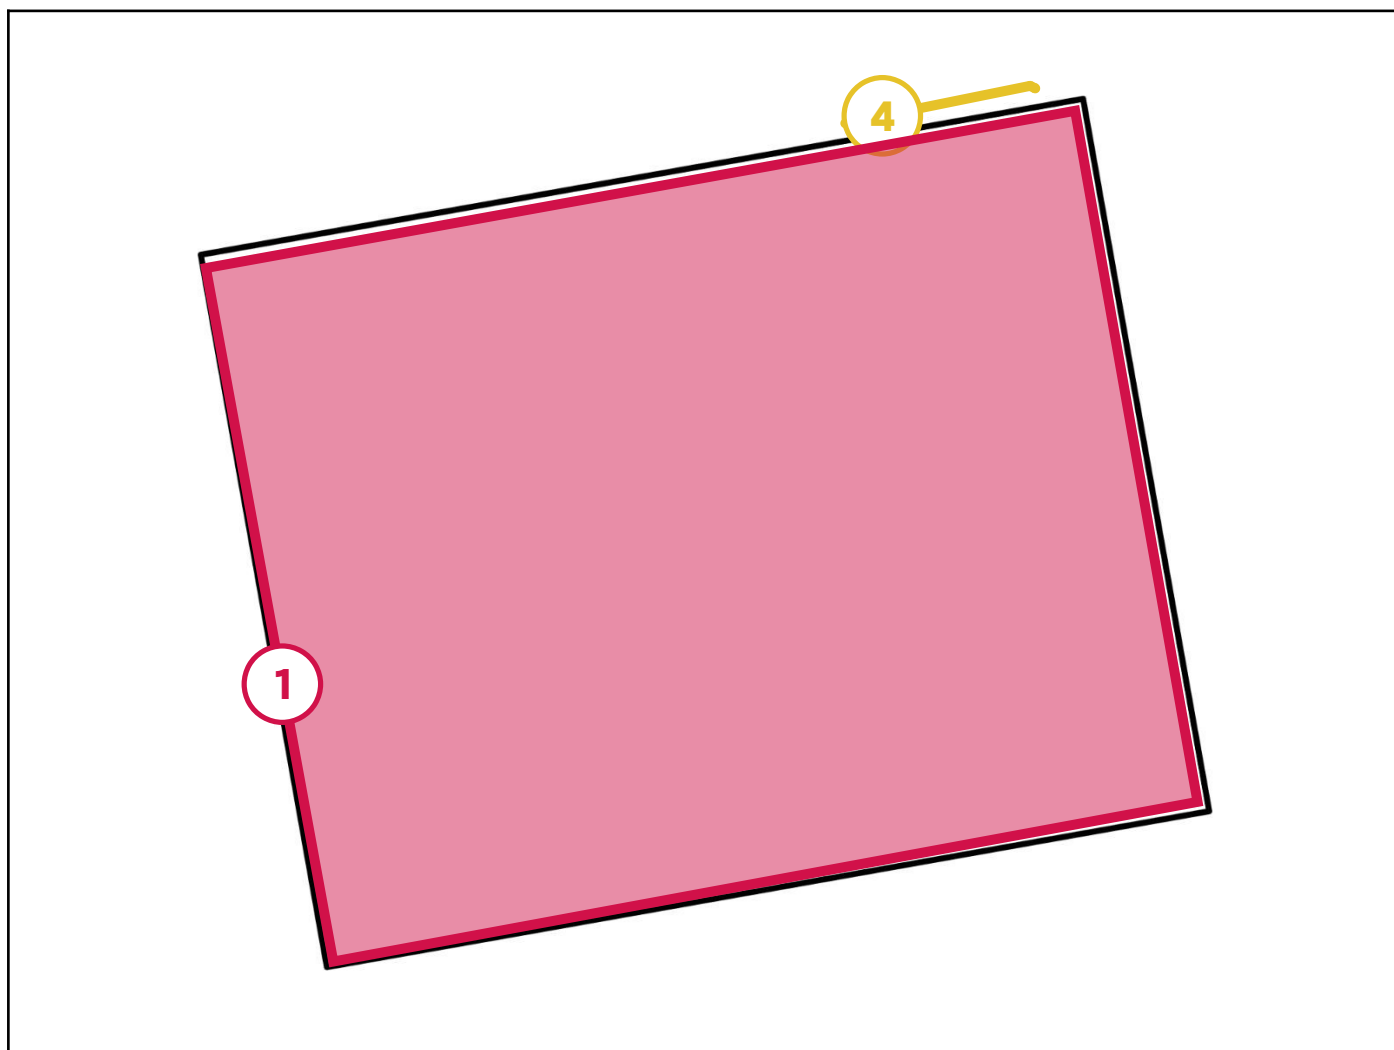
Plan 4.1: Bijgebouw plan

Beschrijving	Type	Actie
1. Golfplaten	Asbestmateriaal	Dringend verwijderen
4. Mastiek ramen en deuren	Asbestmateriaal	Zorgvuldig beheren

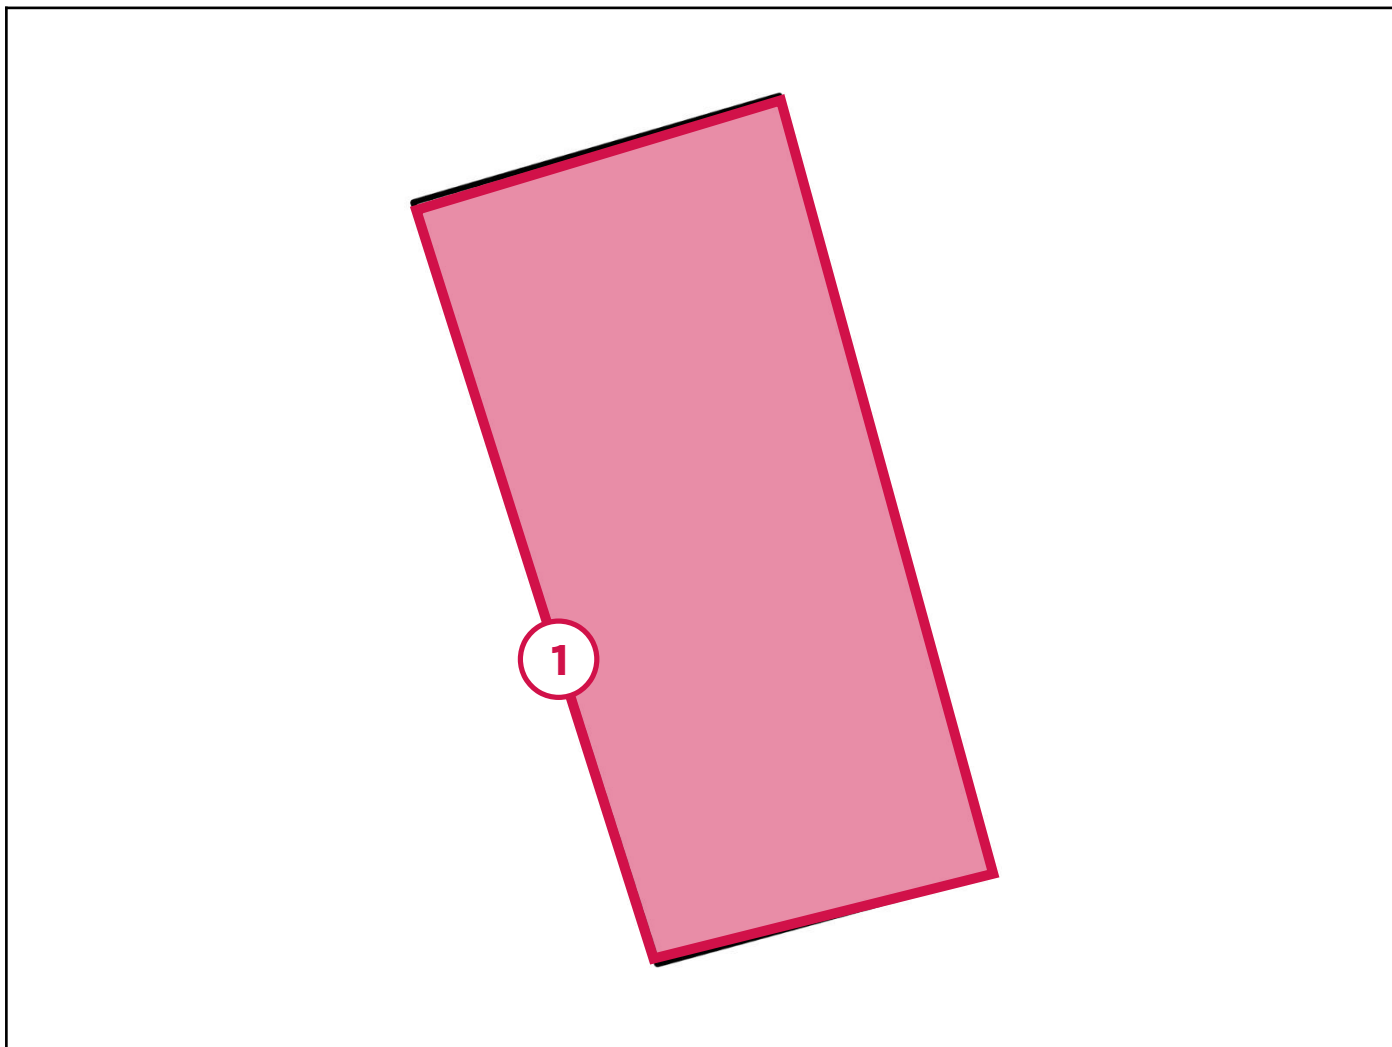
Plan 5.1: Constructie plan

Beschrijving	Type	Actie
1. Golfplaten	Asbestmateriaal	Dringend verwijderen

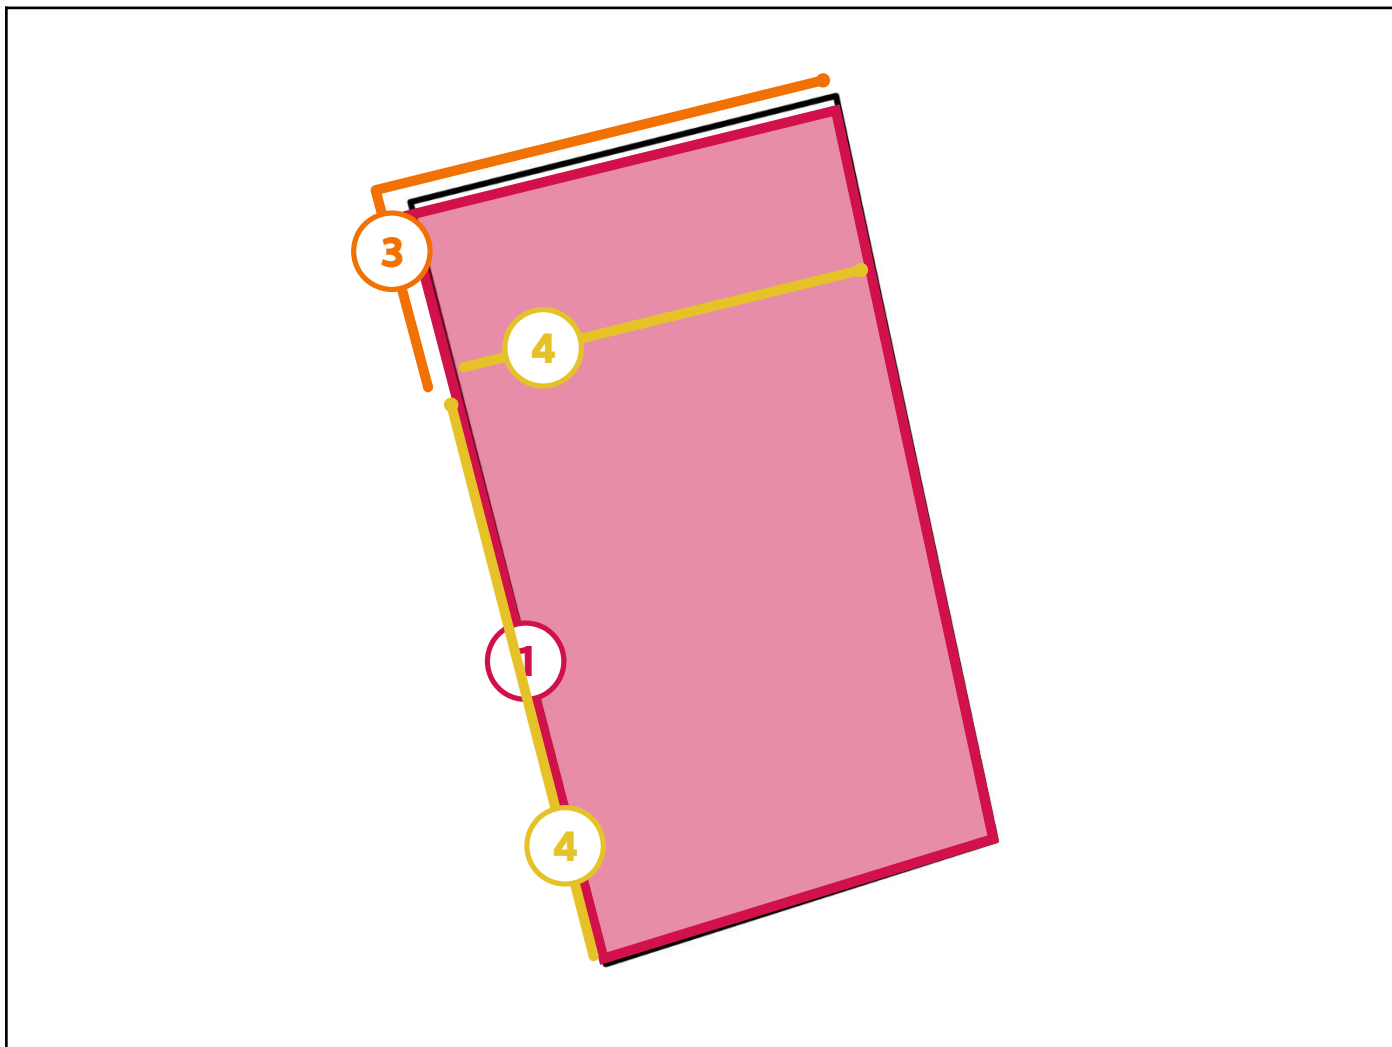
Plan 6.1: Constructie plan

Beschrijving	Type	Actie
1. Golfplaten	Asbestmateriaal	Dringend verwijderen
3. Golfplaten zijwand	Asbestmateriaal	Verwijderen
4. Mastiek ramen en deuren	Asbestmateriaal	Zorgvuldig beheren

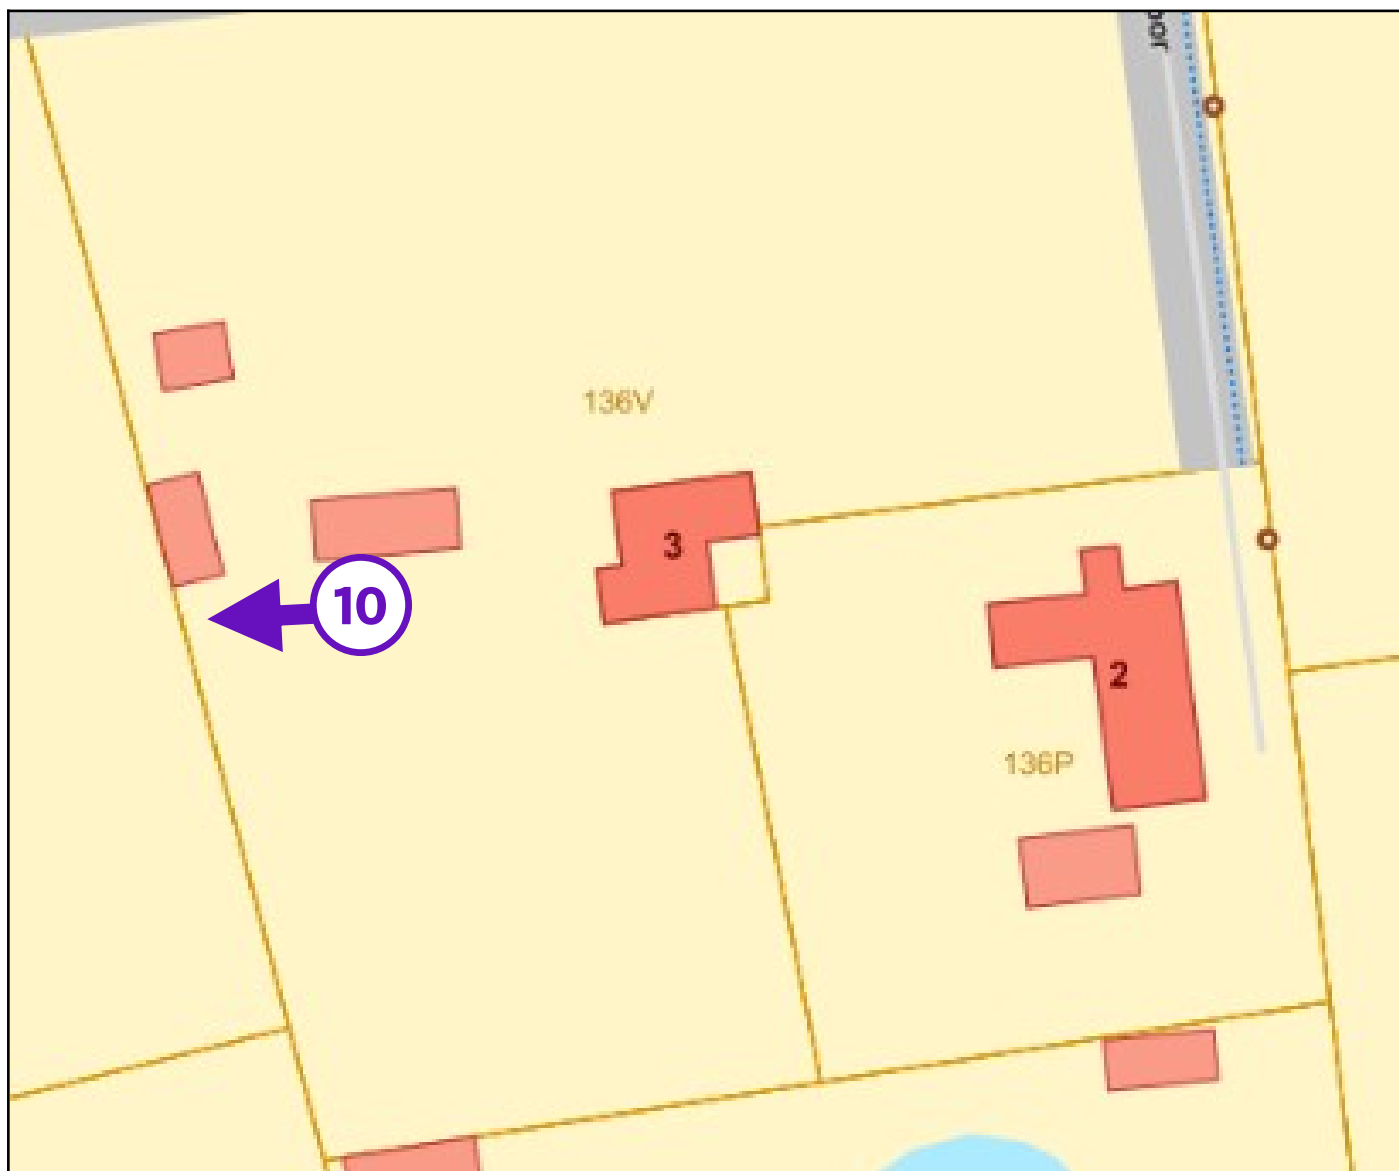
Plan 7.1: Vaststellingen buiten de constructies

Beschrijving	Type	Actie
10. Roofing dak beschadigd gebouw	Puin, steenslag, (water)bodem	-
