# Asbestinventarisatetest

Delstraat 46, 2480 Dessel

Attestnummer : 20260728-000310.000

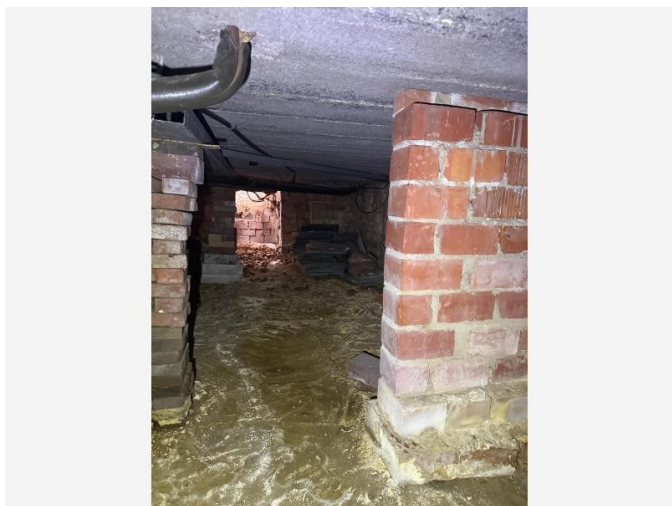
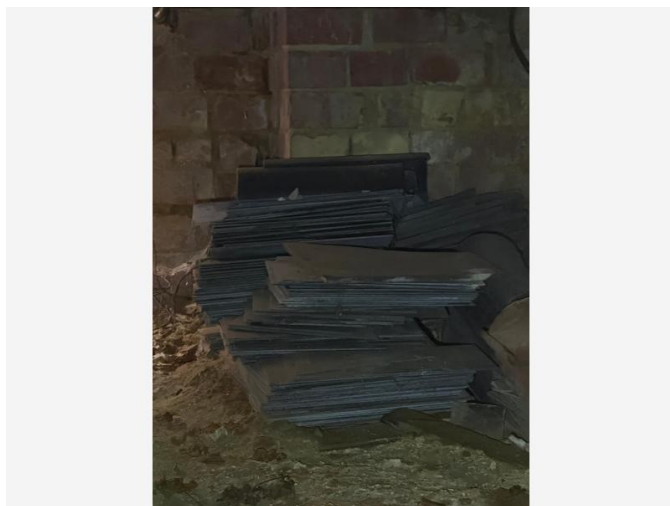
| Opmerking | De hoeveelheid betreft een ruwe schatting. |

Vermijd stofvorming en stofverspreiding op elk moment van de werken. Bevochtig of fixeer het materiaal.

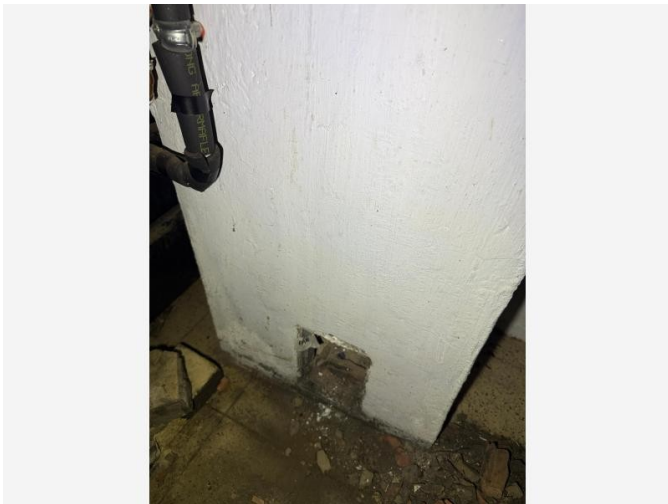
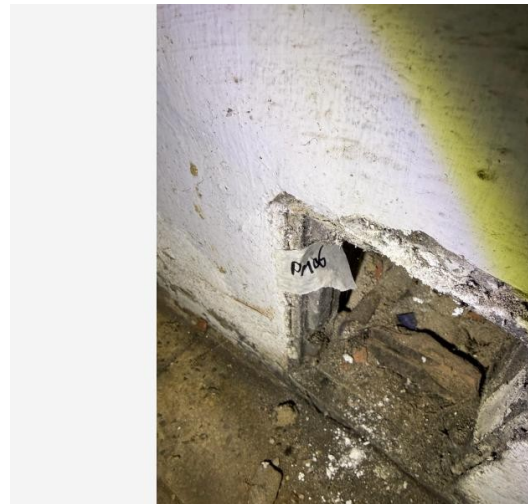
| Identificatiemethode | De asbestdeskundige beoordeelt het materiaal als asbestverdacht en dus asbesthoudend, en dit zonder monstername. |

Vermijd stofvorming en stofverspreiding op elk moment van de werken. Bevochtig of fixeer het materiaal.

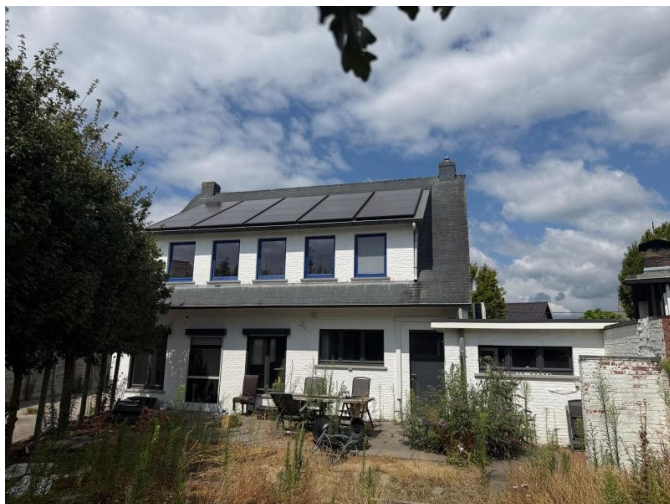
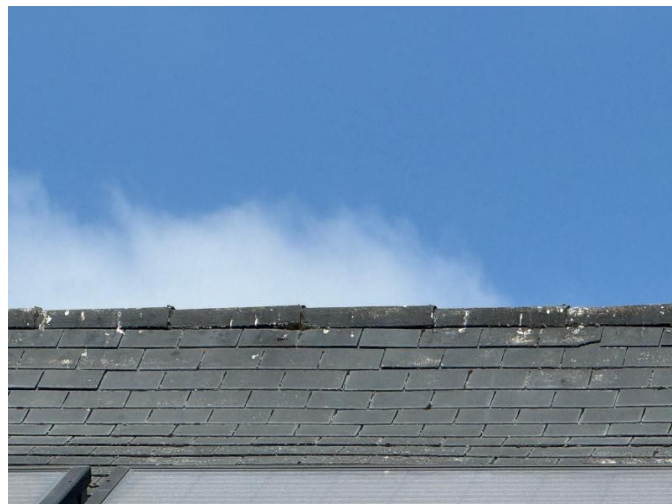
| Opmerking | Het betreft een (ruwe) schatting van de hoeveelheid. |

- Eenvoudige handelingen: mag via doe-het-zelf of door werknemer(s) met opleidingsattest eenvoudige handelingen  
Als dit materiaal verwijderd kan worden zonder het te breken, te beschadigen... , dan mag met dit met eenvoudige handelingen.  
Vermijd stofvorming en stofverspreiding op elk moment van de werken. Bevochtig of fixeer het materiaal.  
Het gebruik van sneldraaiende werktuigen (boormachine, slijpschijf, hogedrukreiniger...) is verboden.  
Zorg voor gepaste persoonlijke beschermingsmiddelen: minimaal FFP3-mondmasker (EN 149),

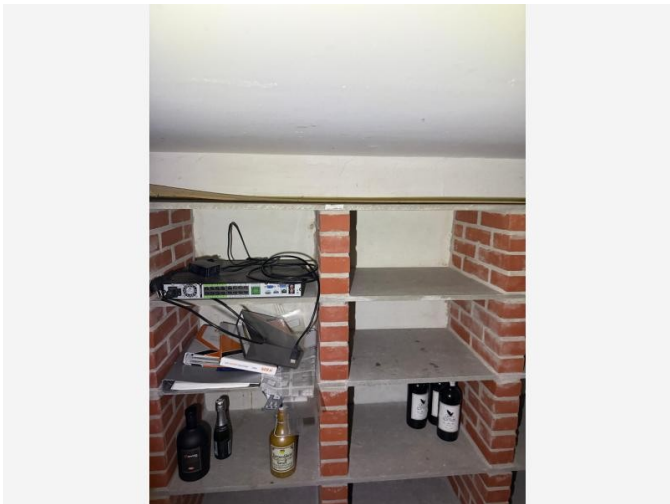
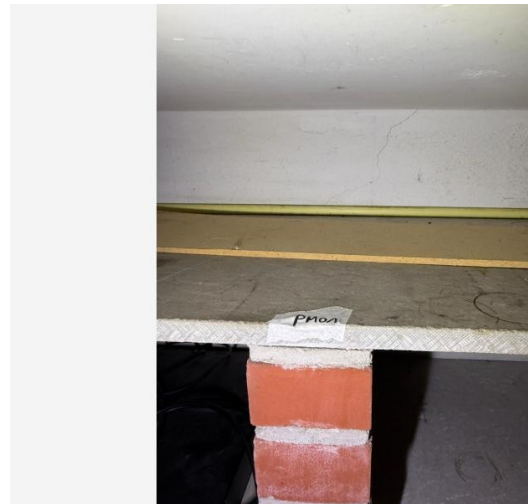
| Opmerking | De hoeveelheid betreft een ruwe schatting. |

Vermijd stofvorming en stofverspreiding op elk moment van de werken. Bevochtig of fixeer het materiaal.

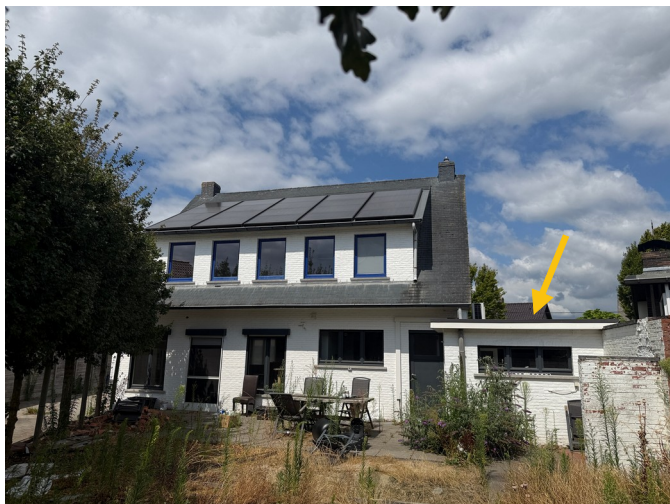
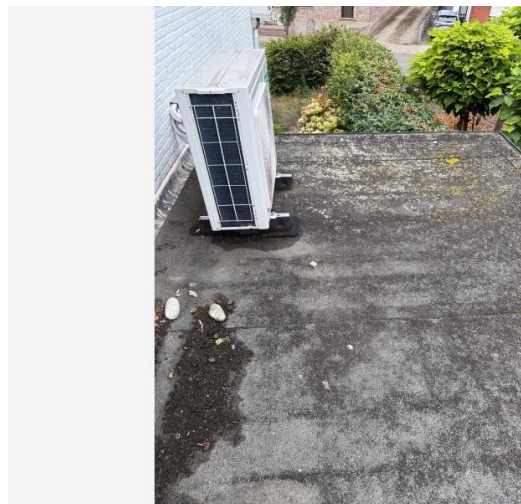
| Identificatiemethode | Een monstername door de asbestdeskundige met laboanalyse door een asbestlabo. |

- Eenvoudige handelingen: mag via doe-het-zelf of door werknemer(s) met opleidingsattest eenvoudige handelingen  
Als dit materiaal verwijderd kan worden zonder het te breken, te beschadigen... , dan mag met dit met eenvoudige handelingen.  
Vermijd stofvorming en stofverspreiding op elk moment van de werken. Bevochtig of fixeer het materiaal.  
Het gebruik van sneldraaiende werktuigen (boormachine, slijpschijf, hogedrukreiniger...) is verboden.  
Zorg voor gepaste persoonlijke beschermingsmiddelen: minimaal FFP3-mondmasker (EN 149), wegwerpovertal met kap (minimaal Cat III, type 5/6), wegwerphandschoenen en overschoenen of afspoelbaar schoeisel.

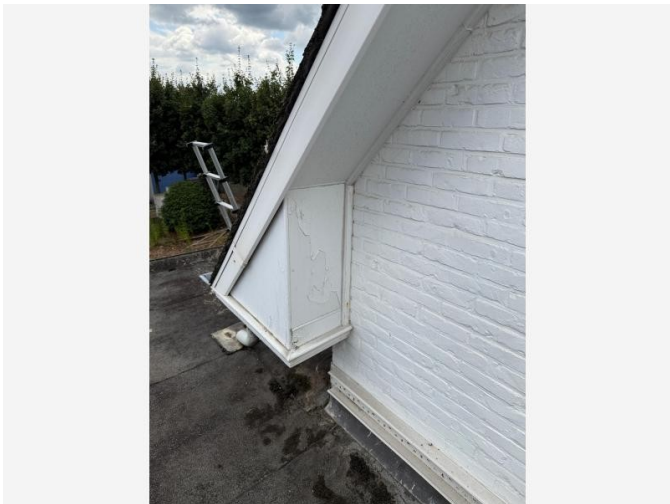
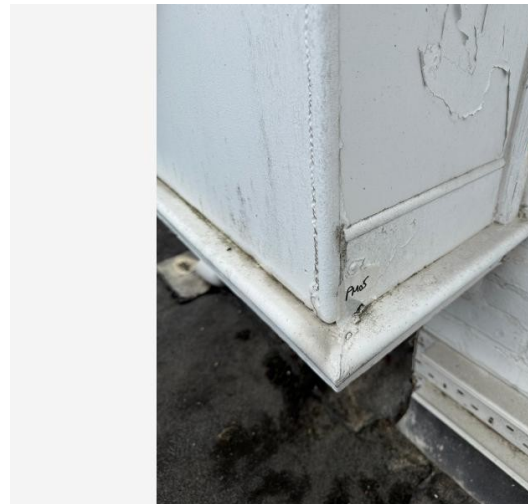
| Opmerking | Al het oude schrijnwerk dat mastiek bevat die (half)hard is geworden is verdacht. Het betreft een ruwe schatting van de hoeveelheid.(zowel mastiek tussen raam/kader als tussen kader/gevel). |

- Eenvoudige handelingen: mag via doe-het-zelf of door werknemer(s) met opleidingsattest eenvoudige handelingen  
Als dit materiaal verwijderd kan worden zonder het te breken, te beschadigen... , dan mag met dit met eenvoudige handelingen.  
Vermijd stofvorming en stofverspreiding op elk moment van de werken. Bevochtig of fixeer het materiaal.  
Het gebruik van sneldraaiende werktuigen (boormachine, slijpschijf, hogedrukreiniger...) is verboden.  
Zorg voor gepaste persoonlijke beschermingsmiddelen: minimaal FFP3-mondmasker (EN 149), wegwerpoverall met kap (minimaal Cat III, type 5/6), wegwerphandschoenen en overschoenen of afspoelbaar schoeisel.

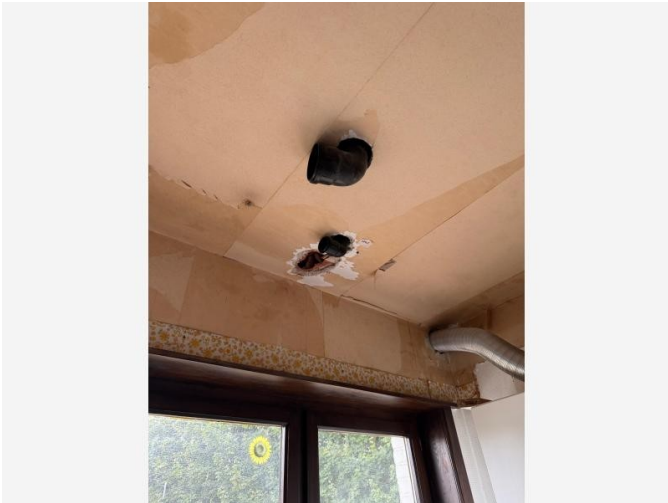
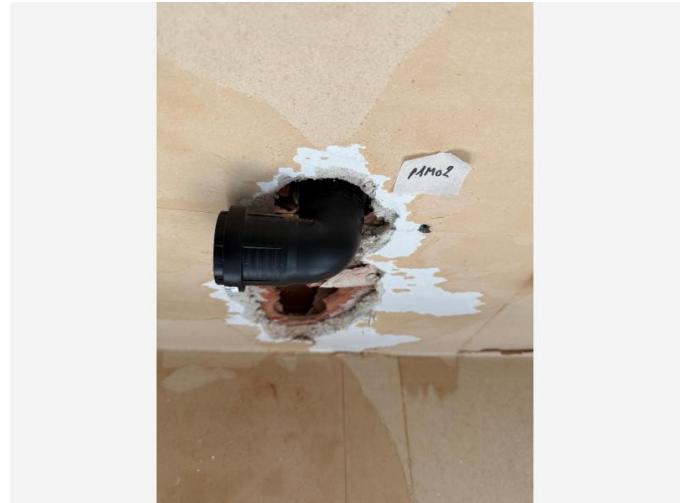
## Fiche 15: Pleisterwerk aan plafond

Geen asbest

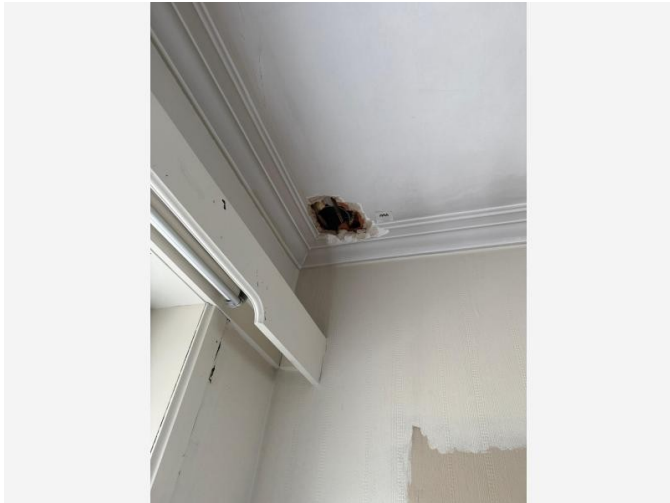
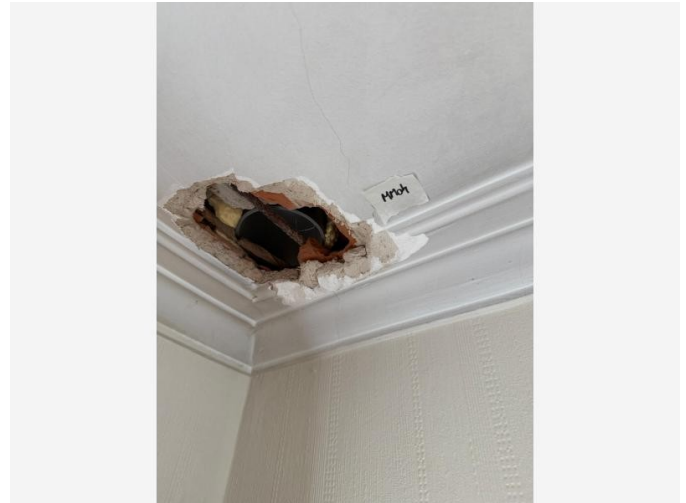
## Fiche 16: Moluren plafond

Geen asbest

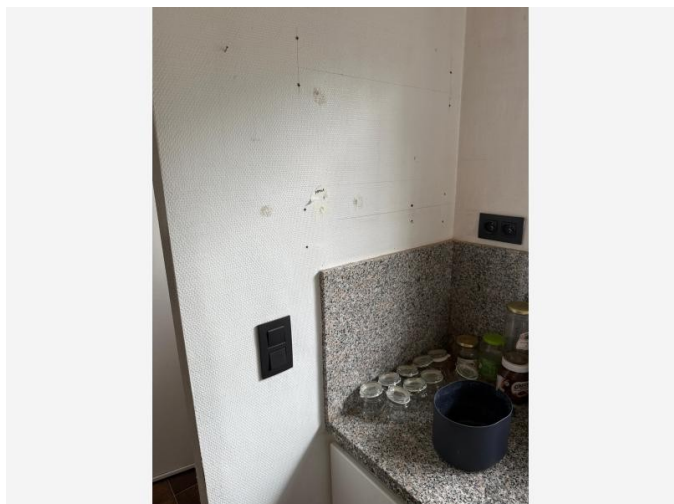
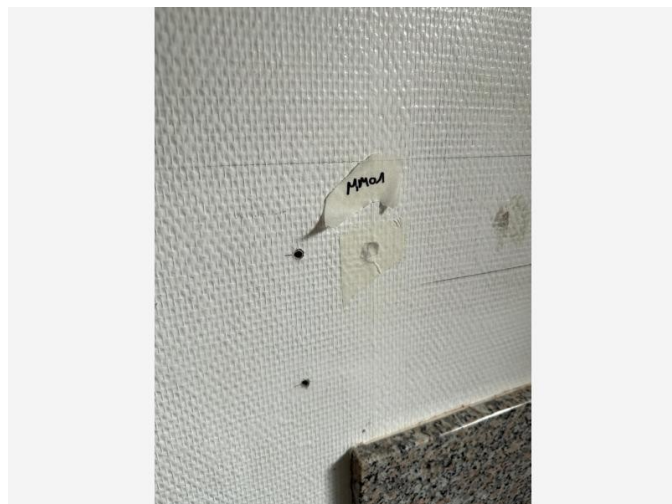
## Fiche 17: Pleisterwerk aan muren

Geen asbest

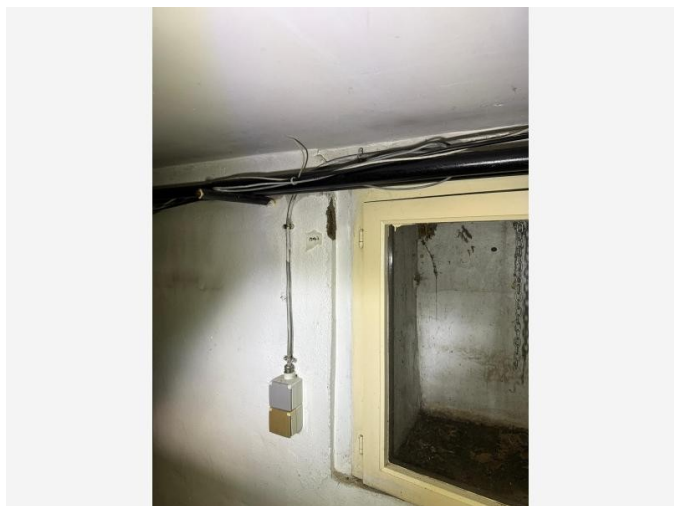
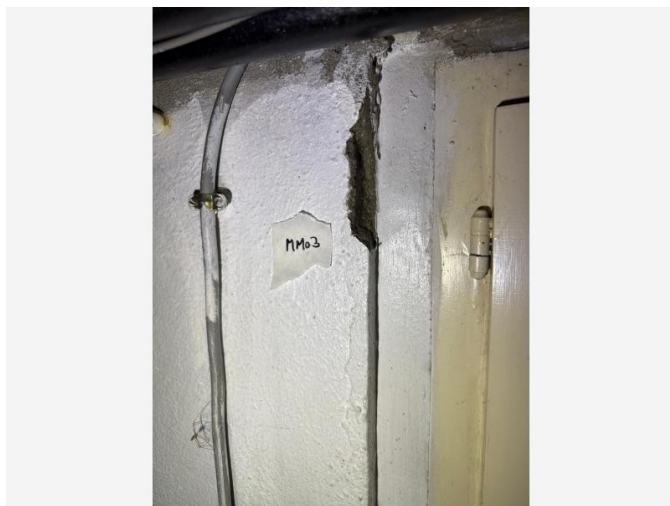
## Fiche 18: Cementlaag in woning

Geen asbest

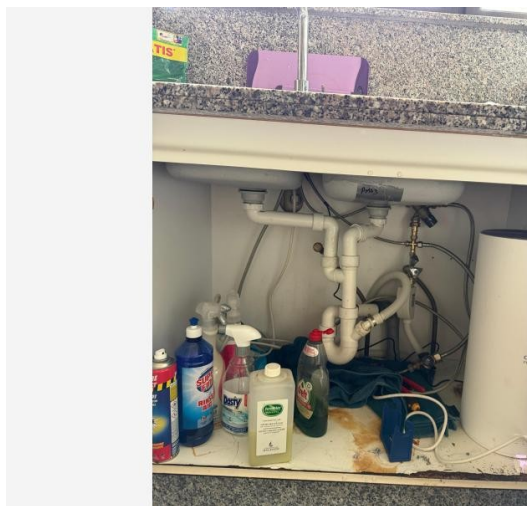
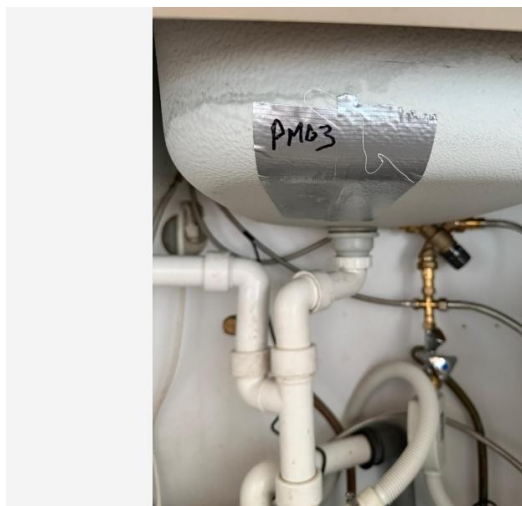
## Fiche 19: Coating op spoelbak keuken

Geen asbest

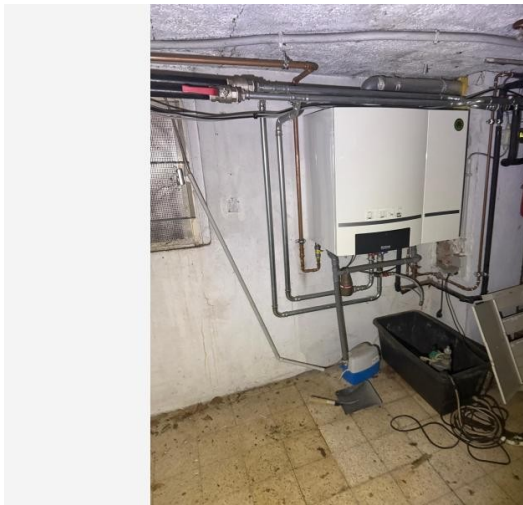
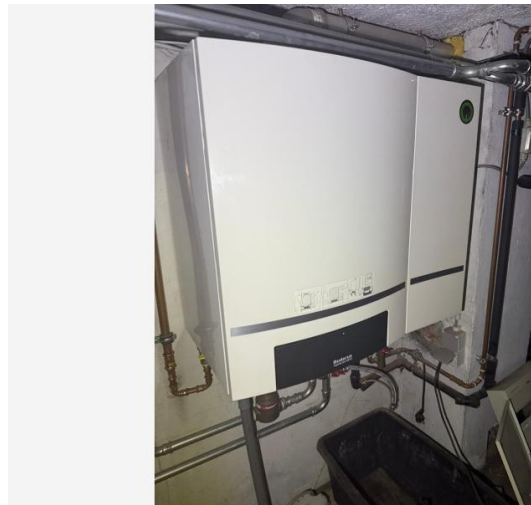
### Fiche 20: CV ketel na 2001

| Beschrijving | Notitie | Terug te vinden op plannen |
|---|---|---|
| Fiche 20: CV ketel na 2001 | De cv-ketel is van na 2001 en bevat dus geen asbestverdachte toepassingen. | - |
