Asbestinventarisatetest

Solveld 73, 3980 Tessenderlo

Attestnummer : 20231206-000401.000

Uitgegeven op : 06.12.2023

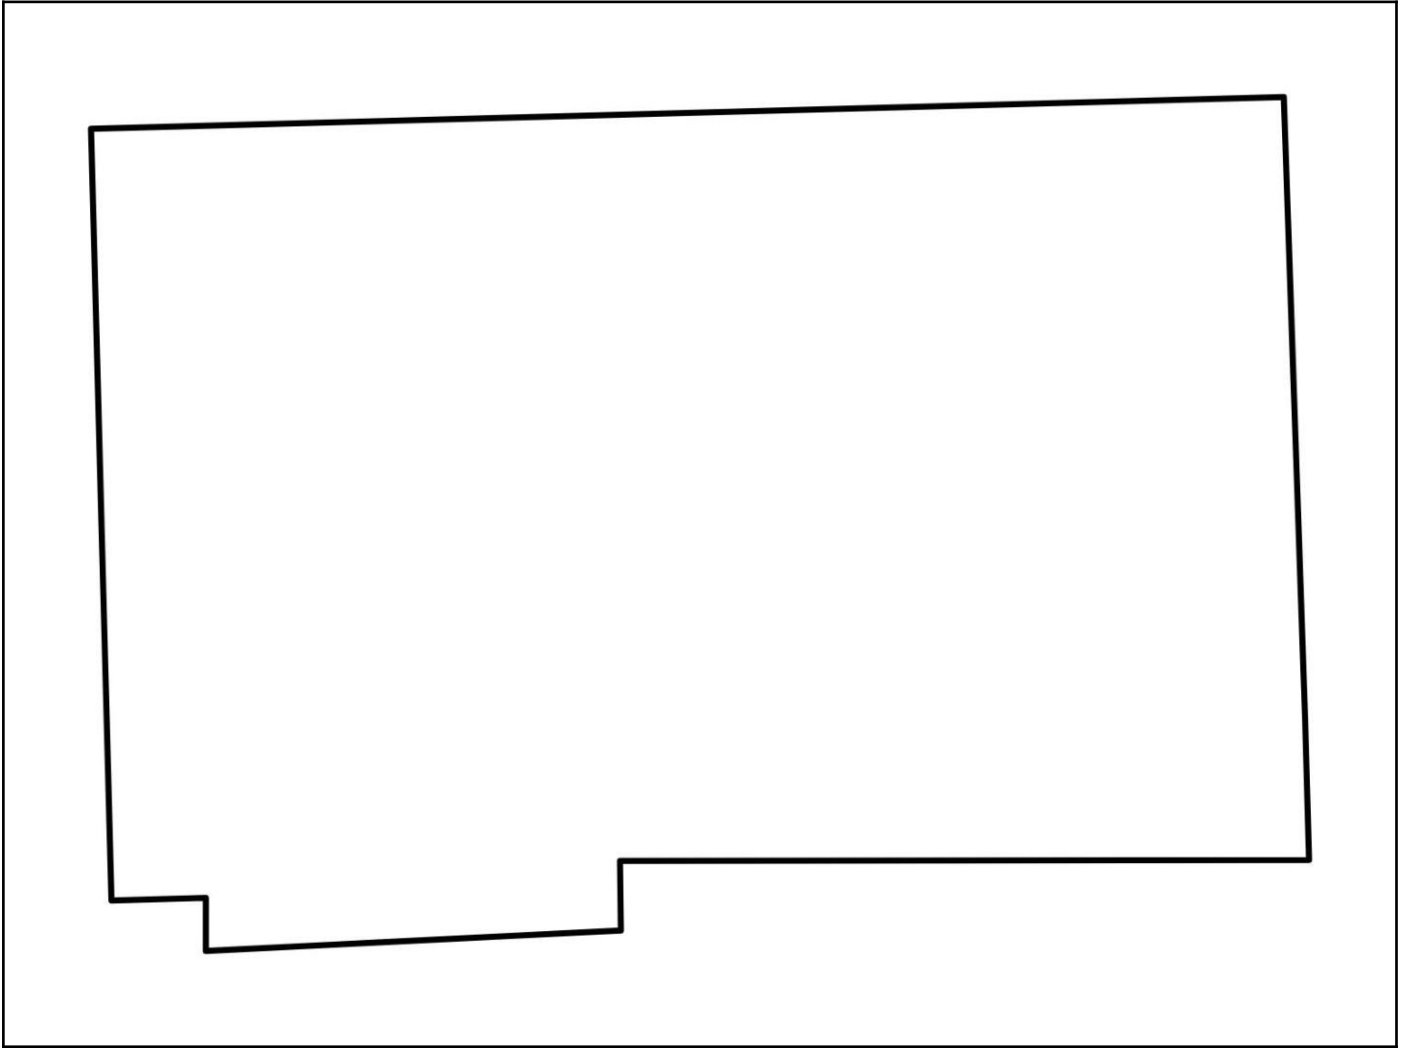
Plan 2.1: Afdak plan

- 0 Asbestmaterialen
- 0 Beperkingen
- 0 Uitsluitingen
- 0 Roerende goederen
- 0 Puin, steenslag, (water)bodem
- 0 Adviezen
- 0 Geen asbest
