Asbestinventarisatetest

Hoogblok 24, 2400 Mol

Attestnummer : 20260504-000396.000

Uitgegeven op : 04.05.2026

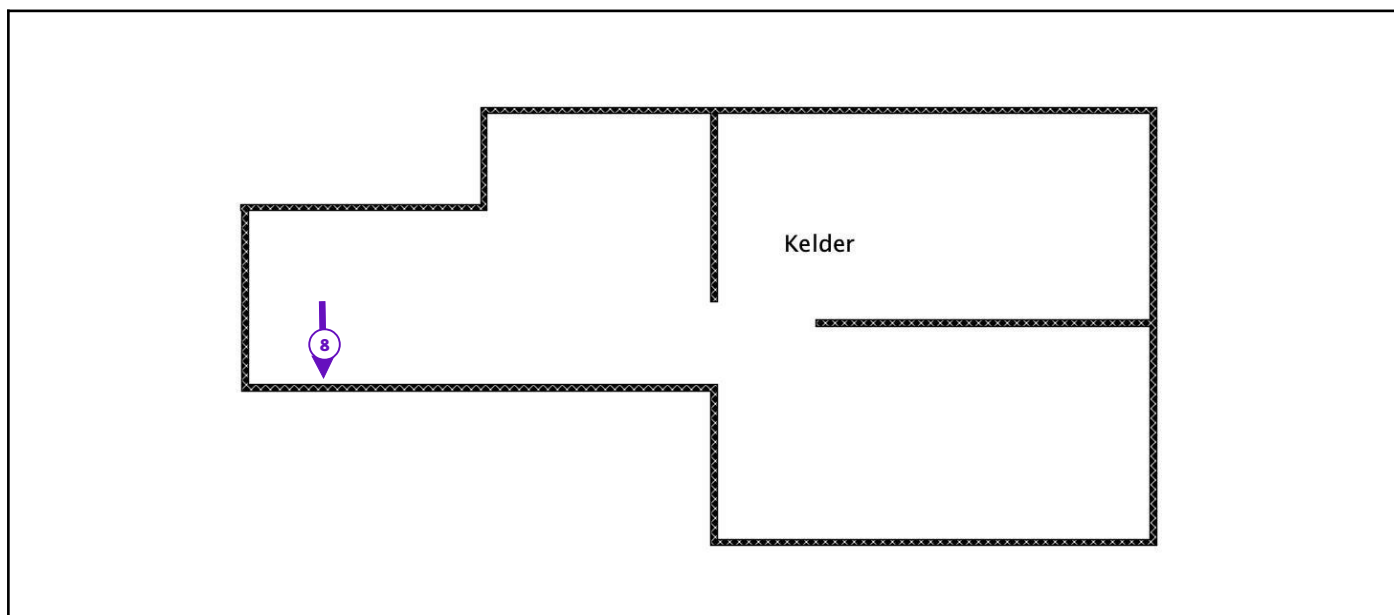
Plan 1.1: Kelder

Beschrijving	Type	Actie
8. Materialen op of rond de stookketel	Overige ruimte of materiaal	-

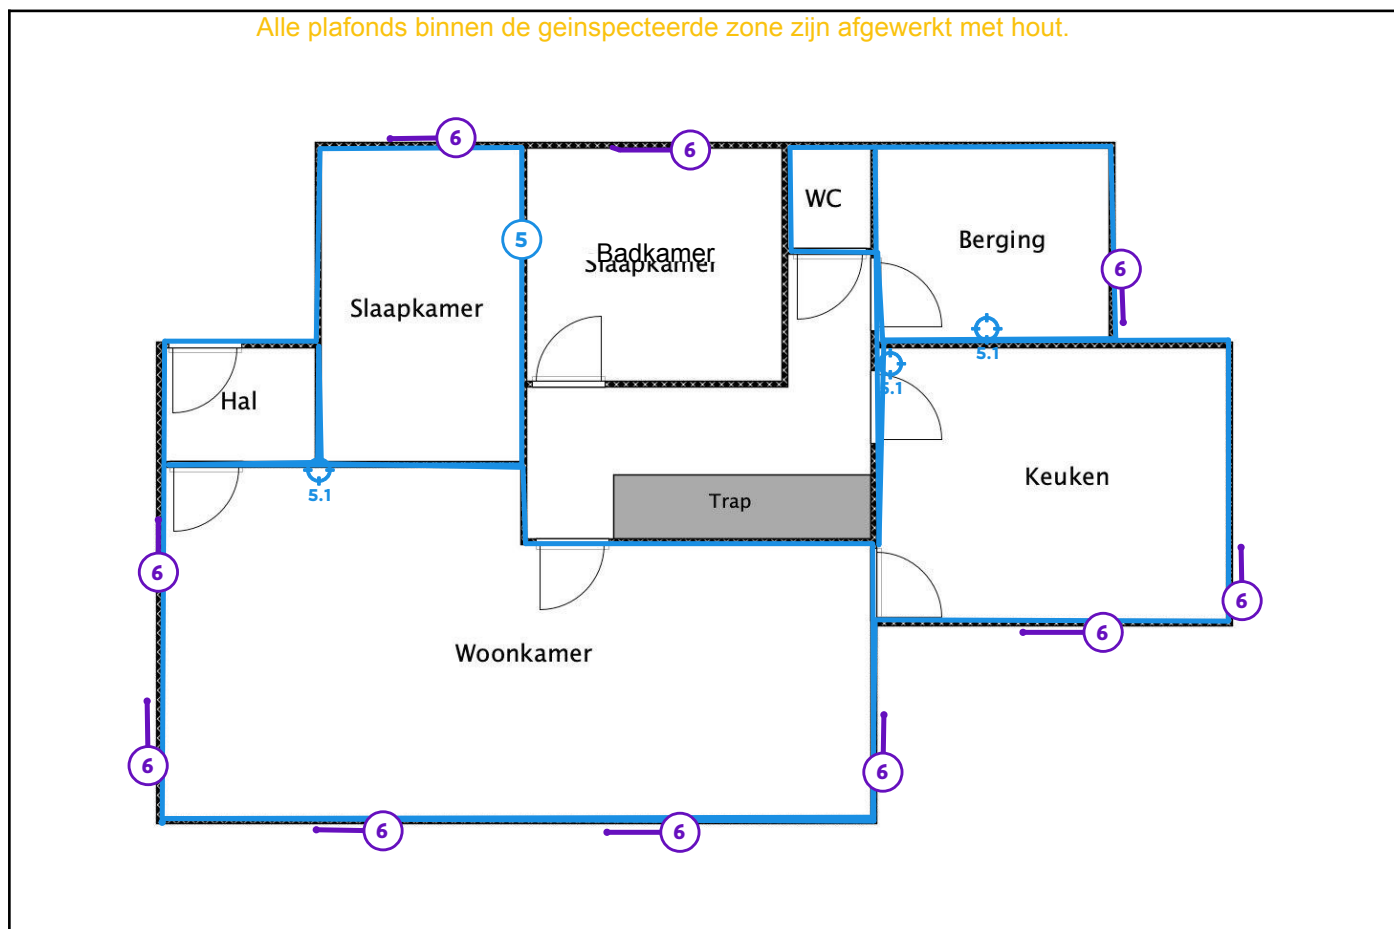
Plan 1.2: Gelijkvloers

Alle plafonds binnen de geïnspecteerde zone zijn afgewerkt met hout.

Beschrijving	Type	Actie
3. Plafonds uit niet asbestverdacht materiaal	Advies	-
5. Pleisterwerk muren	Geen asbest	-
5.1 Code: 01	Mengmonster	-
6. kitvoeg tussen raam en gevelsteen	Overige ruimte of materiaal	-

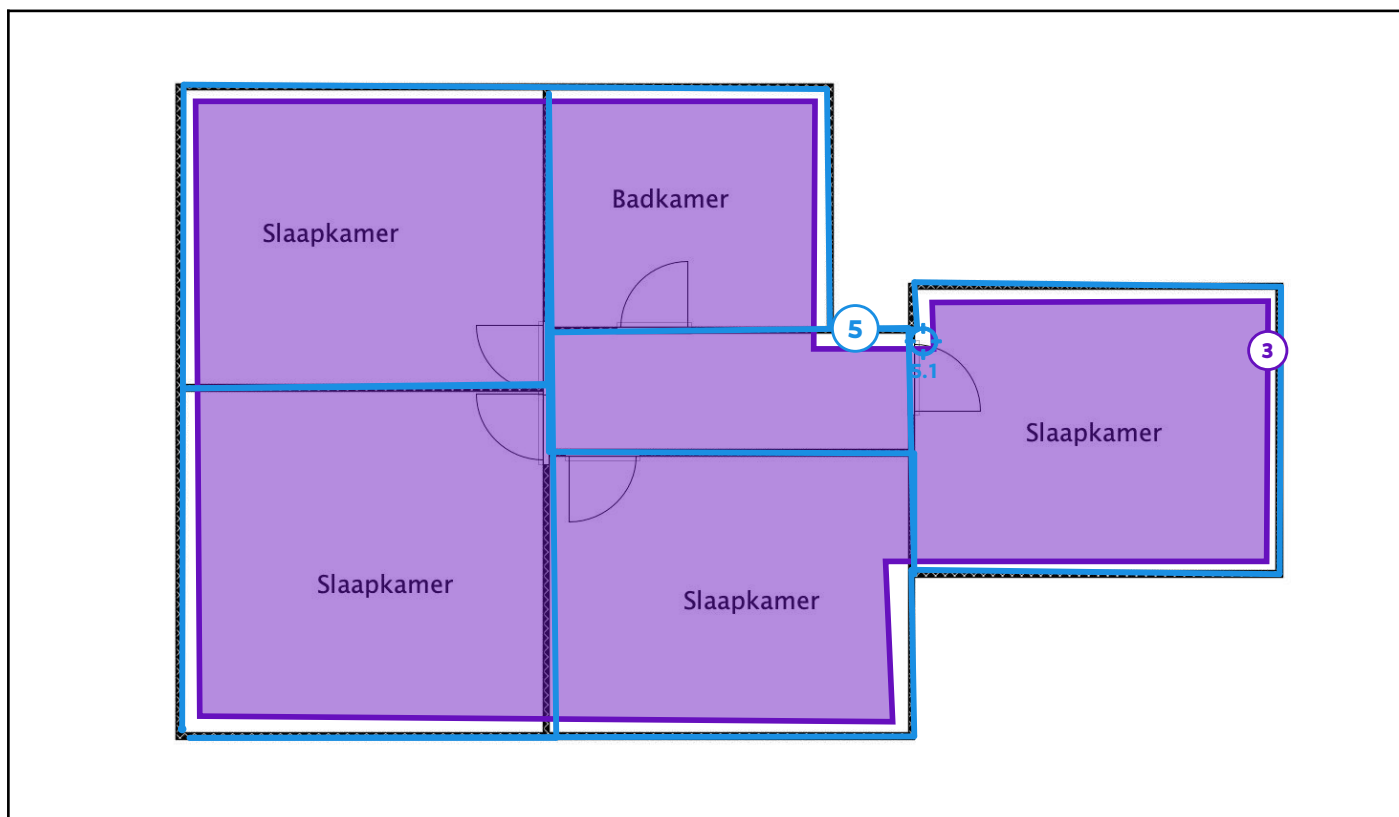
Plan 1.3: 1ste verdieping

Beschrijving	Type	Actie
3. Plafonds uit niet asbestverdacht materiaal	Advies	-
5. Pleisterwerk muren	Geen asbest	-
5.1 Code: 01	Mengmonster	-
