Asbestinventarisatetest

Ketenstraat 12, 8890 Moorslede

Attestnummer : 20240312-000169.000

Uitgegeven op : 12.03.2024

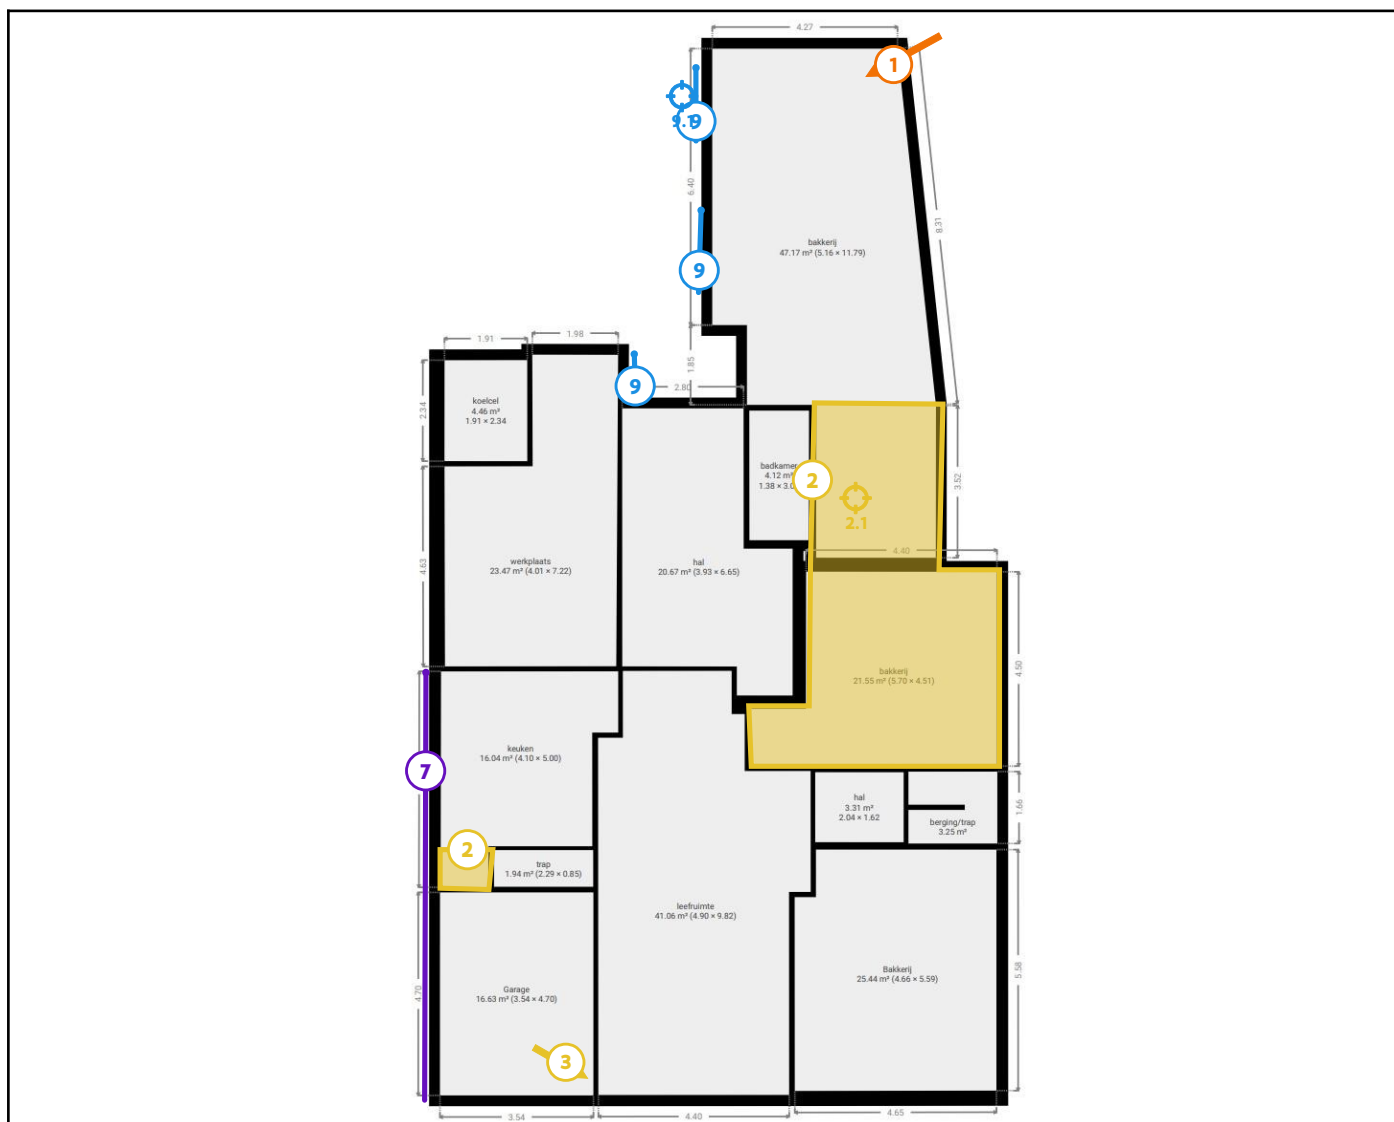
Plan 1.1: gelijkvloers

Beschrijving	Type	Actie
1. Rookafvoer ovens bakkerij	Asbestmateriaal	Verwijderen
2. Plaatmateriaal plafond werkruimte + hal bij keuken	Asbestmateriaal	Zorgvuldig beheren
2.1 Code: S5	Mengmonster	-
3. Bakelieten elektriciteitsinfrastructuur	Asbestmateriaal	Zorgvuldig beheren
7. Leien gevelbekleding perceelsmuur linkerbuur	Advies	-

9. Kit ramen gelijkvloers binnenkoer	Geen asbest	-
9.1 Code: S3	Puntmonster	-

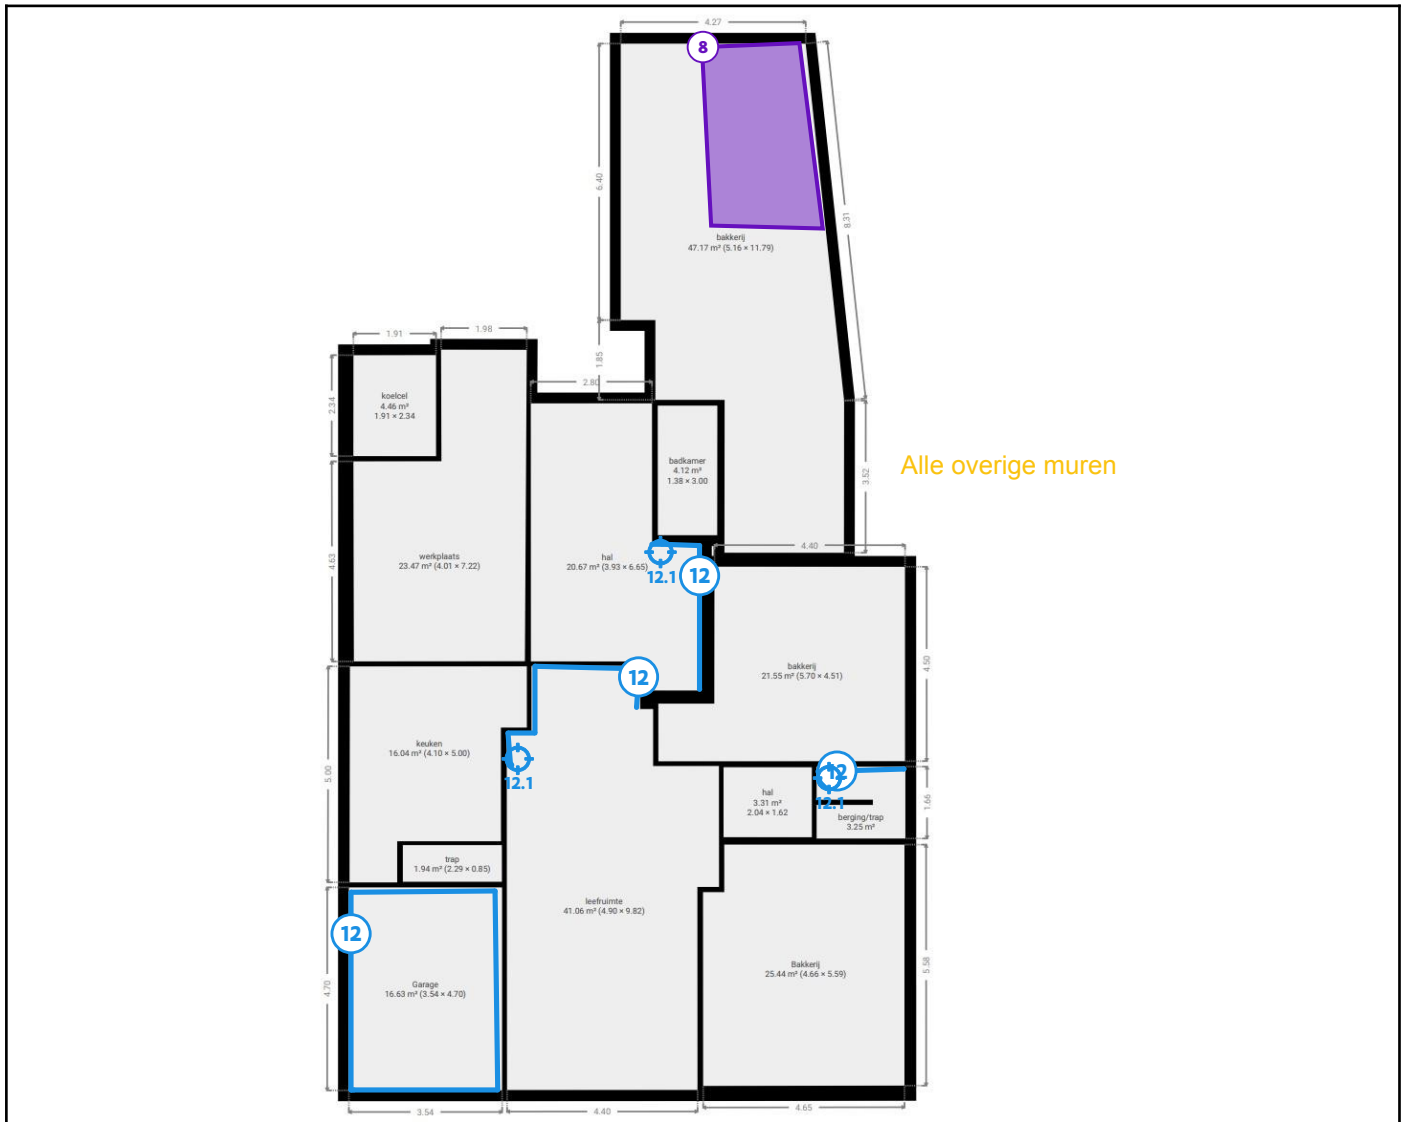
Plan 1.2: gelijkvloers

Beschrijving	Type	Actie
6. Afwerking binnenmuren	Advies	-
8. Aanwezige technische installaties warme bakker	Advies	-
12. Pleisterwerk muur gelijkvloers	Geen asbest	-
12.1 Code: S2	Mengmonster	-

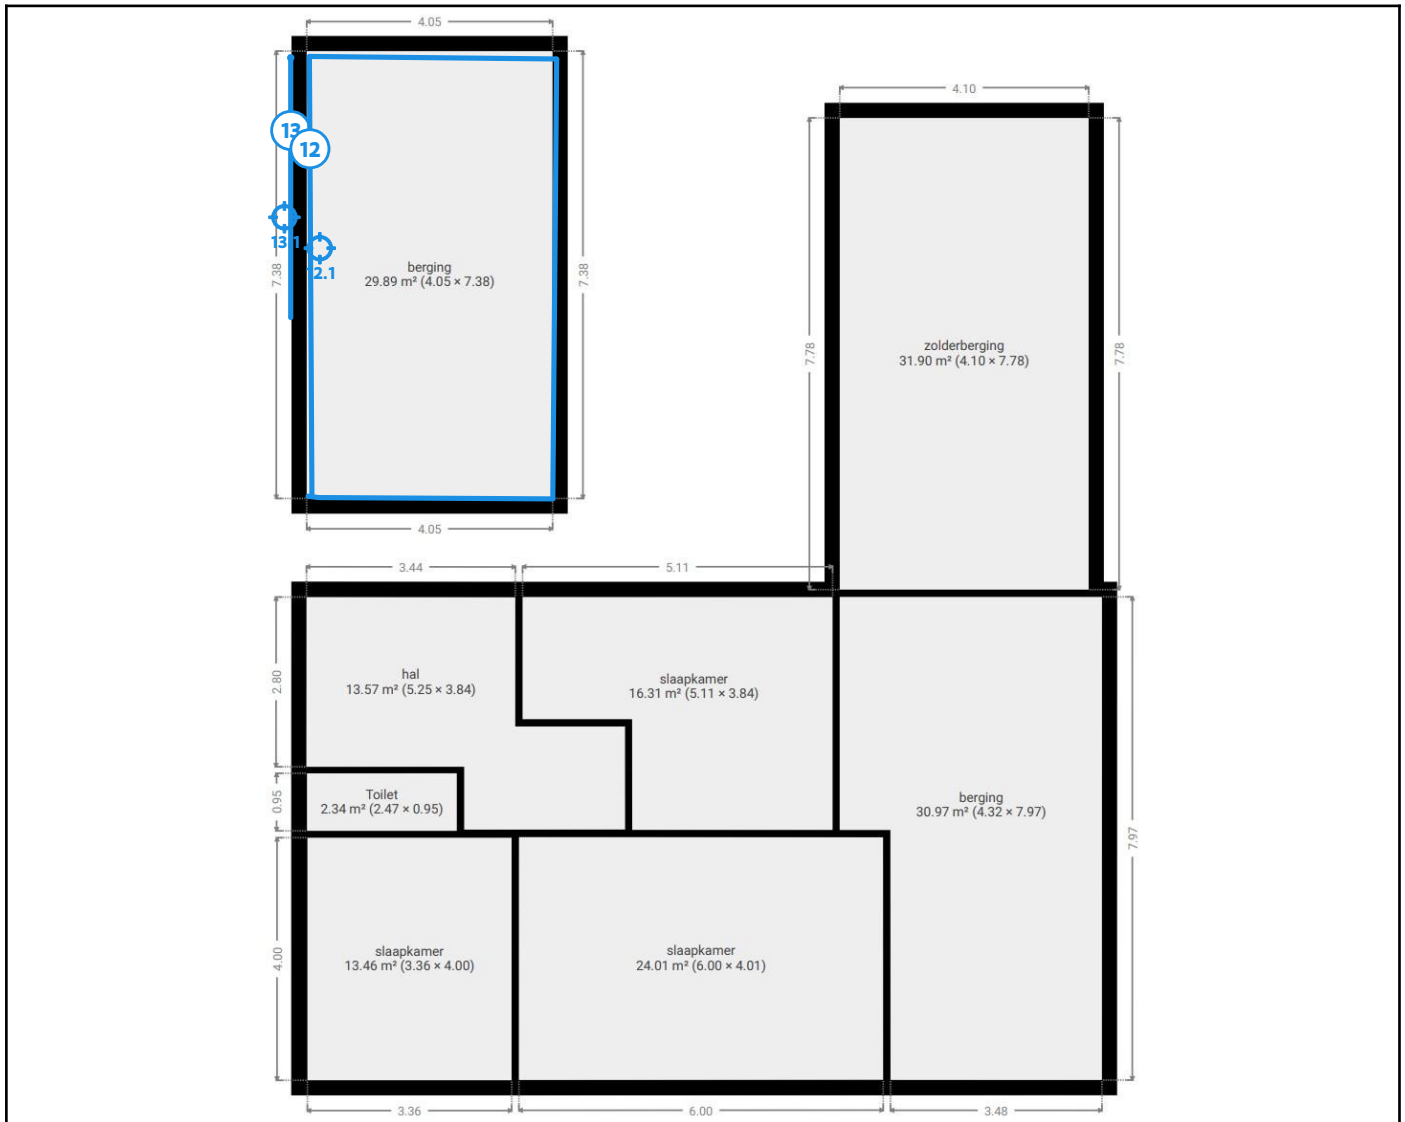
Plan 1.3: verdieping 1

Beschrijving	Type	Actie
12. Pleisterwerk muur gelijkvloers	Geen asbest	-
12.1 Code: S2	Mengmonster	-
13. Plaatmateriaal afscherming berging 1e verdieping	Geen asbest	-
13.1 Code: S4	Puntmonster	-

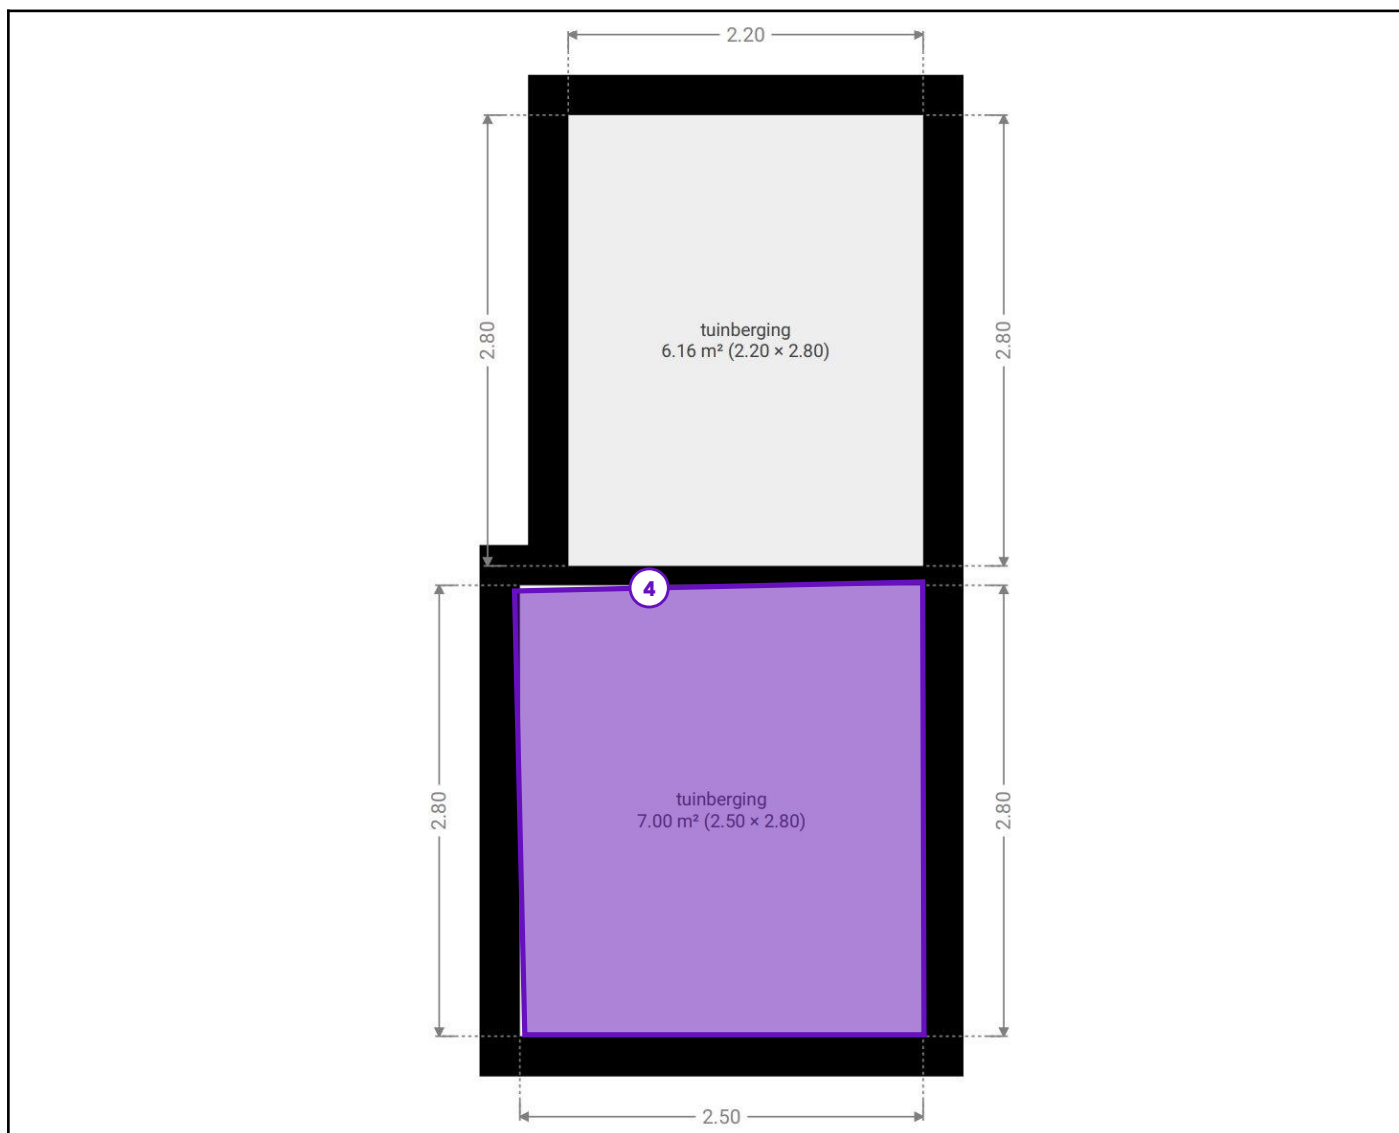
Plan 1.5: tuinberging achteraan

Beschrijving	Type	Actie
4. Materiaal in opslag in tuinhuis	Beperking	-

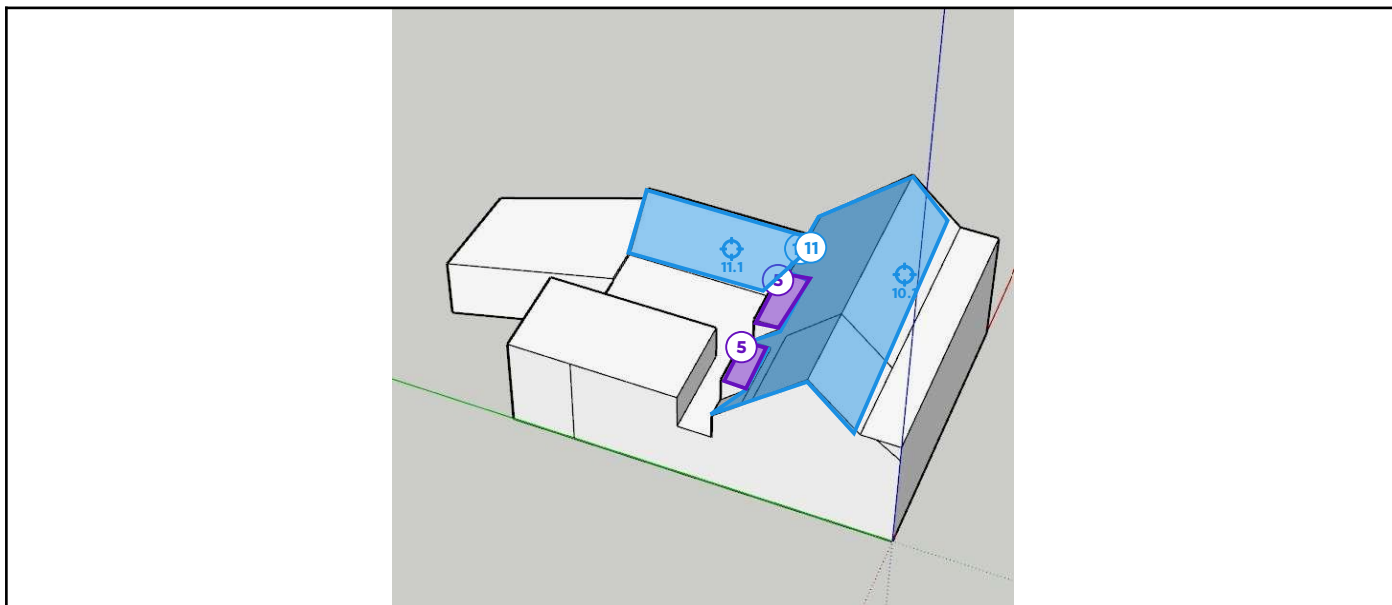
Plan 1.6: 3d

Beschrijving	Type	Actie
5. Plat dak dakkapellen	Beperking	-
10. Onderdakplaten schuin dak hoofdgebouw	Geen asbest	-
10.1 Code: S1	Puntmonster	-
11. Onderdakplaten schuin dak boven technische ruimtes bakkerij	Geen asbest	-
11.1 Code: S6	Puntmonster	-
