Asbestinventarisatetest

Leopoldstraat 80, 8930 Menen

Attestnummer : 20240218-000010.000

Niet-asbestveilig

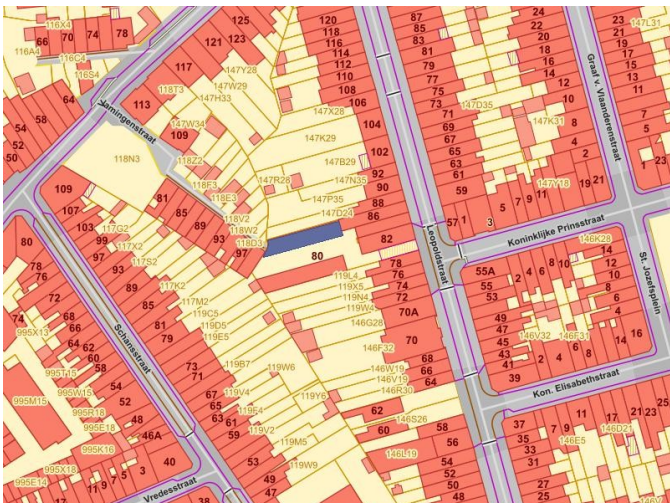
Zone 1: Bijgebouw

- 2** Asbestmaterialen
- 0 Beperkingen
- 0 Uitsluitingen
- 0 Roerende goederen
- 0 Puin, steenslag, (water)bodem
- 0 Adviezen
- 0 Geen asbest

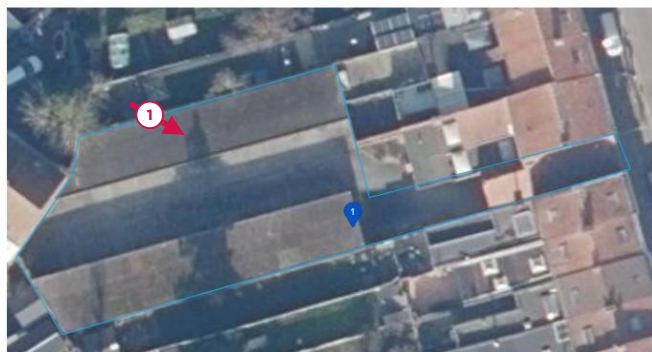
Plan 1.2: luchtfoto

Beschrijving	Type	Actie
1. Dak in golfplaten	Asbestmateriaal	Dringend verwijderen

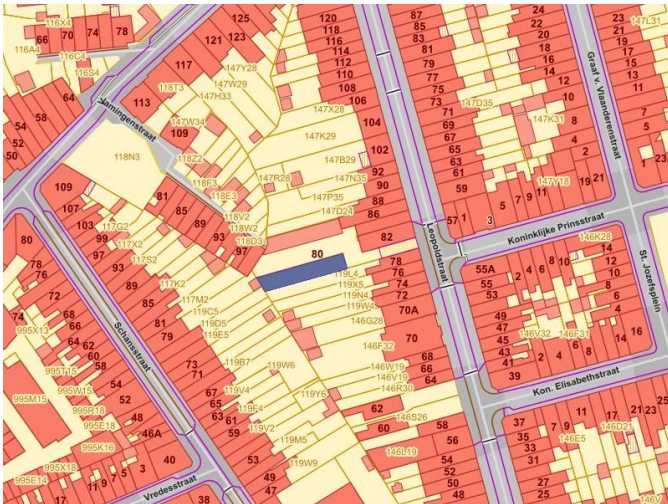
Zone 2: Hoofdgebouw

- 2** Asbestmaterialen
- 0 Beperkingen
- 0 Uitsluitingen
- 0 Roerende goederen
- 0 Puin, steenslag, (water)bodem
- 0 Adviezen
- 0 Geen asbest

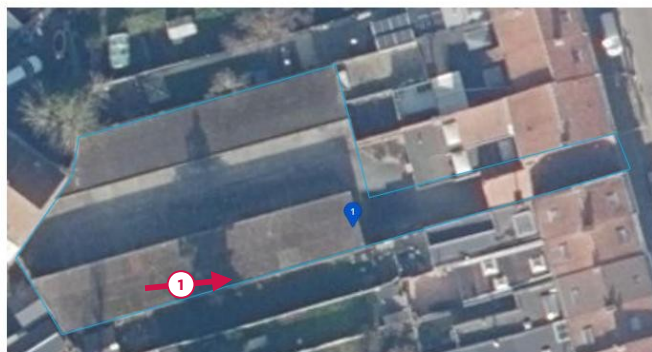
Plan 2.2: luchtfoto

Beschrijving	Type	Actie
1. Dak in golfplaten	Asbestmateriaal	Dringend verwijderen

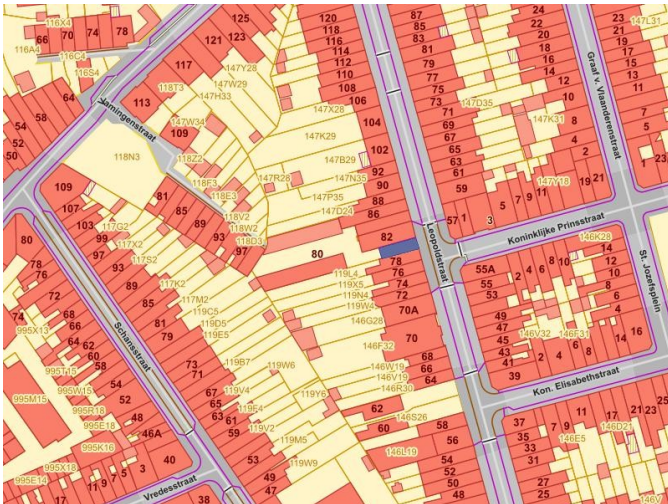
Zone 3: Verdieping

- 2** Asbestmaterialen
- 0 Beperkingen
- 0 Uitsluitingen
- 0 Roerende goederen
- 0 Puin, steenslag, (water)bodem
- 0 Adviezen
- 0 Geen asbest

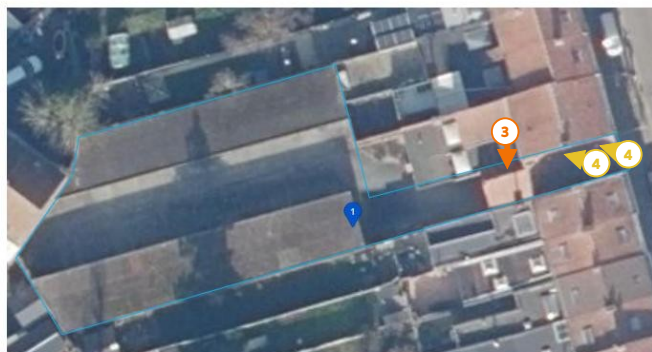
Plan 3.2: luchtfoto

Beschrijving	Type	Actie
3. stuk menuiserie in dak doorgang	Asbestmateriaal	Maatregelen nemen
4. AC buizen in doorgang	Asbestmateriaal	Zorgvuldig beheren
