Asbestinventarisatetest

Leopoldstraat 82, 8930 Menen

Attestnummer : 20240218-000009.000

Uitgegeven op : 18.02.2024

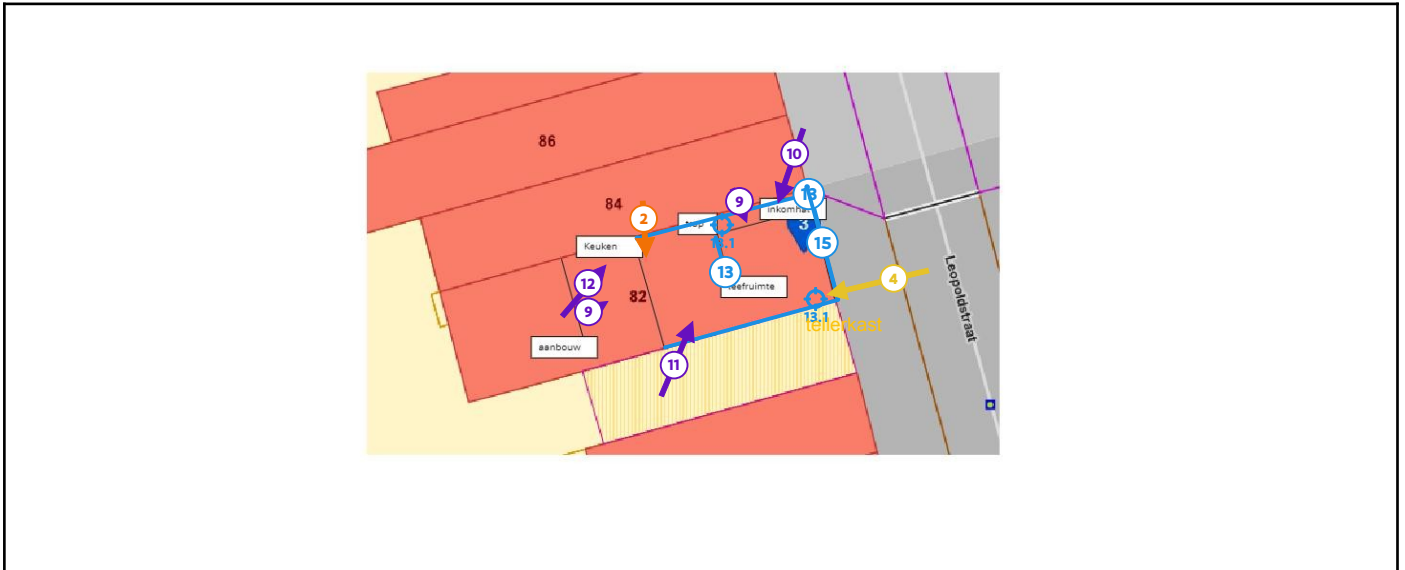
Plan 1.1: gelijkvloers

Beschrijving	Type	Actie
2. kachelkoord	Asbestmateriaal	Verwijderen
4. bakeliet schakelkast en schakelaars in woning	Asbestmateriaal	Zorgvuldig beheren
9. plafond afwerking	Advies	-
10. muurplaten gang	Advies	-
11. vloerbekleding	Advies	-
12. Wandbekleding in tegels van natte ruimtes	Advies	-
13. Pleister muren	Geen asbest	-
13.1 Code: 1	Mengmonster	-
15. mastiek ALU ramen	Geen asbest	-

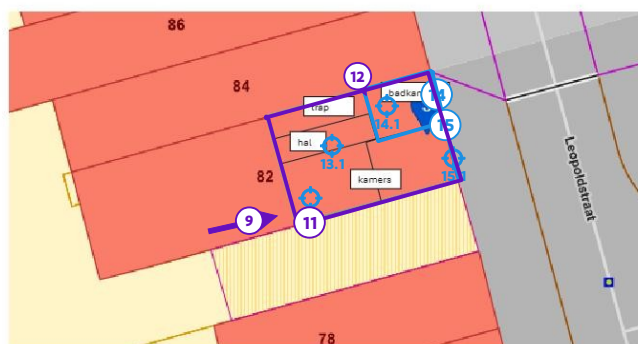
Plan 1.2: verdieping

Beschrijving	Type	Actie
9. plafond afwerking	Advies	-
11. vloerbekleding	Advies	-
12. Wandbekleding in tegels van natte ruimtes	Advies	-
13. Pleister muren	Geen asbest	-
13.1 Code: 1	Mengmonster	-
14. Pleister plafonds	Geen asbest	-
14.1 Code: 2	Mengmonster	-
15. mastiek ALU ramen	Geen asbest	-
15.1 Code: 3	Puntmonster	-
16. linoleum met onderlaag op verdieping	Geen asbest	-
16.1 Code: 4	Puntmonster	-

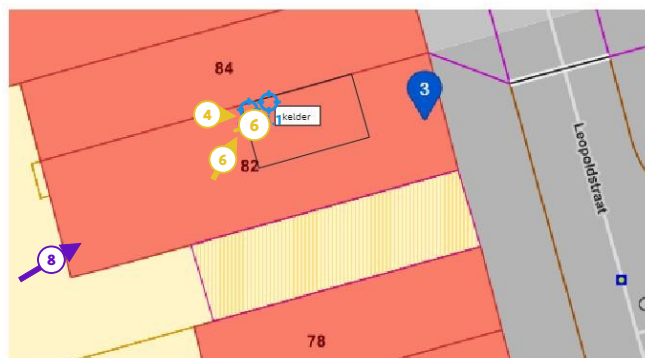
Plan 1.3: kelder

Beschrijving	Type	Actie
4. bakeliet schakelkast en schakelaars in woning	Asbestmateriaal	Zorgvuldig beheren
6. cementbuis in kelder	Asbestmateriaal	Zorgvuldig beheren
8. afval in kelder	Beperking	-
13. Pleister muren	Geen asbest	-
13.1 Code: 1	Mengmonster	-
14. Pleister plafonds	Geen asbest	-
14.1 Code: 2	Mengmonster	-

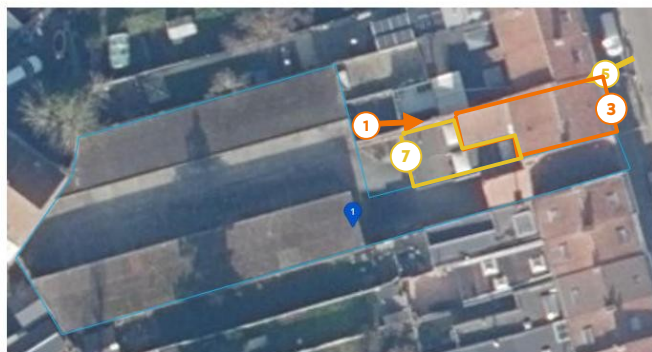
Plan 1.4: luchtfoto

Beschrijving	Type	Actie
1. schoorsteen buis achteraan	Asbestmateriaal	Verwijderen
3. onderdak	Asbestmateriaal	Maatregelen nemen
5. schoorsteen buis vooraan	Asbestmateriaal	Zorgvuldig beheren
7. roofing dakbedekking	Asbestmateriaal	Zorgvuldig beheren
