Asbestinventarisatetest

Jakob van Arteveldelaan 8, 8500 Kortrijk

Attestnummer : 20260327-000052.000

Niet-asbestveilig

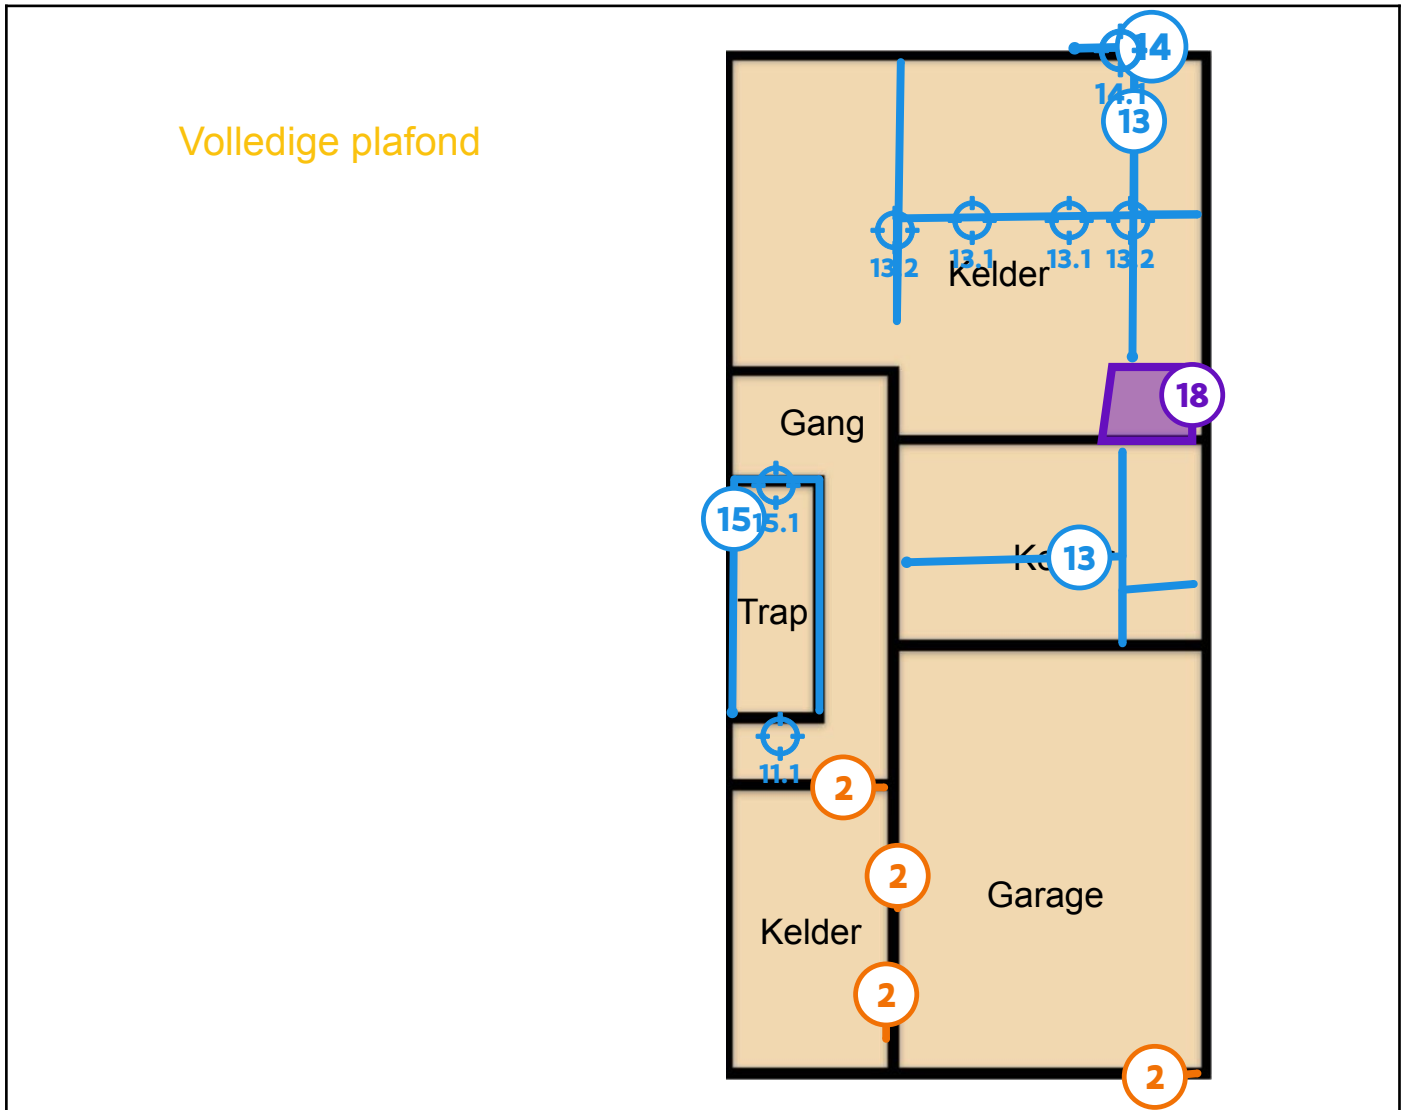
Plan 1.1: Woning, verd. -1

Beschrijving	Type	Actie
2. Bakeliet	Asbestmateriaal	Verwijderen
11. Cementering	Geen asbest	-
11.1 Code: 260320A5	Puntmonster	-
13. Leidingsisolatie	Geen asbest	-
13.1 Code: 260320A6	Mengmonster	-
13.2 Code: 260320A7	Mengmonster	-

14. Mastiek	Geen asbest	-
14.1 Code: 260320A8	Puntmonster	-
15. Pleisterwerk binnenmuren	Geen asbest	-
15.1 Code: 260320A1	Mengmonster	-
18. Stookketel	Overige ruimte of materiaal	-

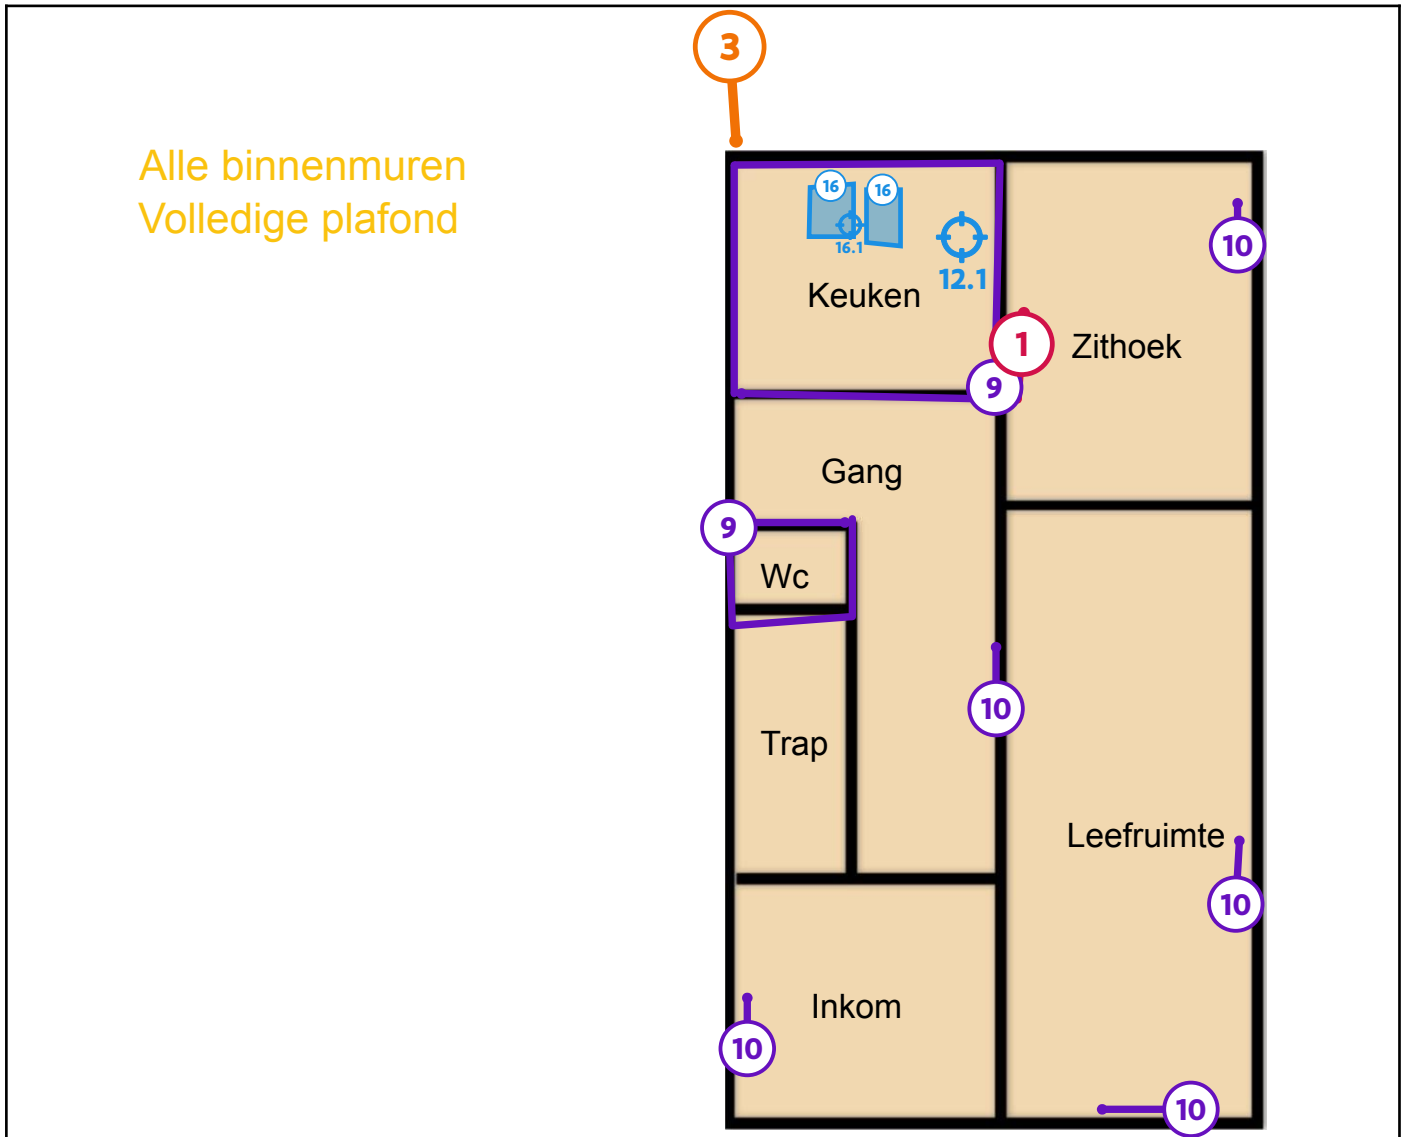
Plan 1.2: Woning, verd. +0

Beschrijving	Type	Actie
1. Asbestkoord	Asbestmateriaal	Dringend verwijderen
3. Dekstenen	Asbestmateriaal	Verwijderen
9. Faiencetegels + tegellijm	Advies	-
10. Verwarming	Advies	-
12. Pleisterwerk plafond	Geen asbest	-
12.1 Code: 260320A2	Mengmonster	-

15. Pleisterwerk binnenmuren	Geen asbest	-
16. Coating lavabo	Geen asbest	-
16.1 Code: 260320A3	Puntmonster	-

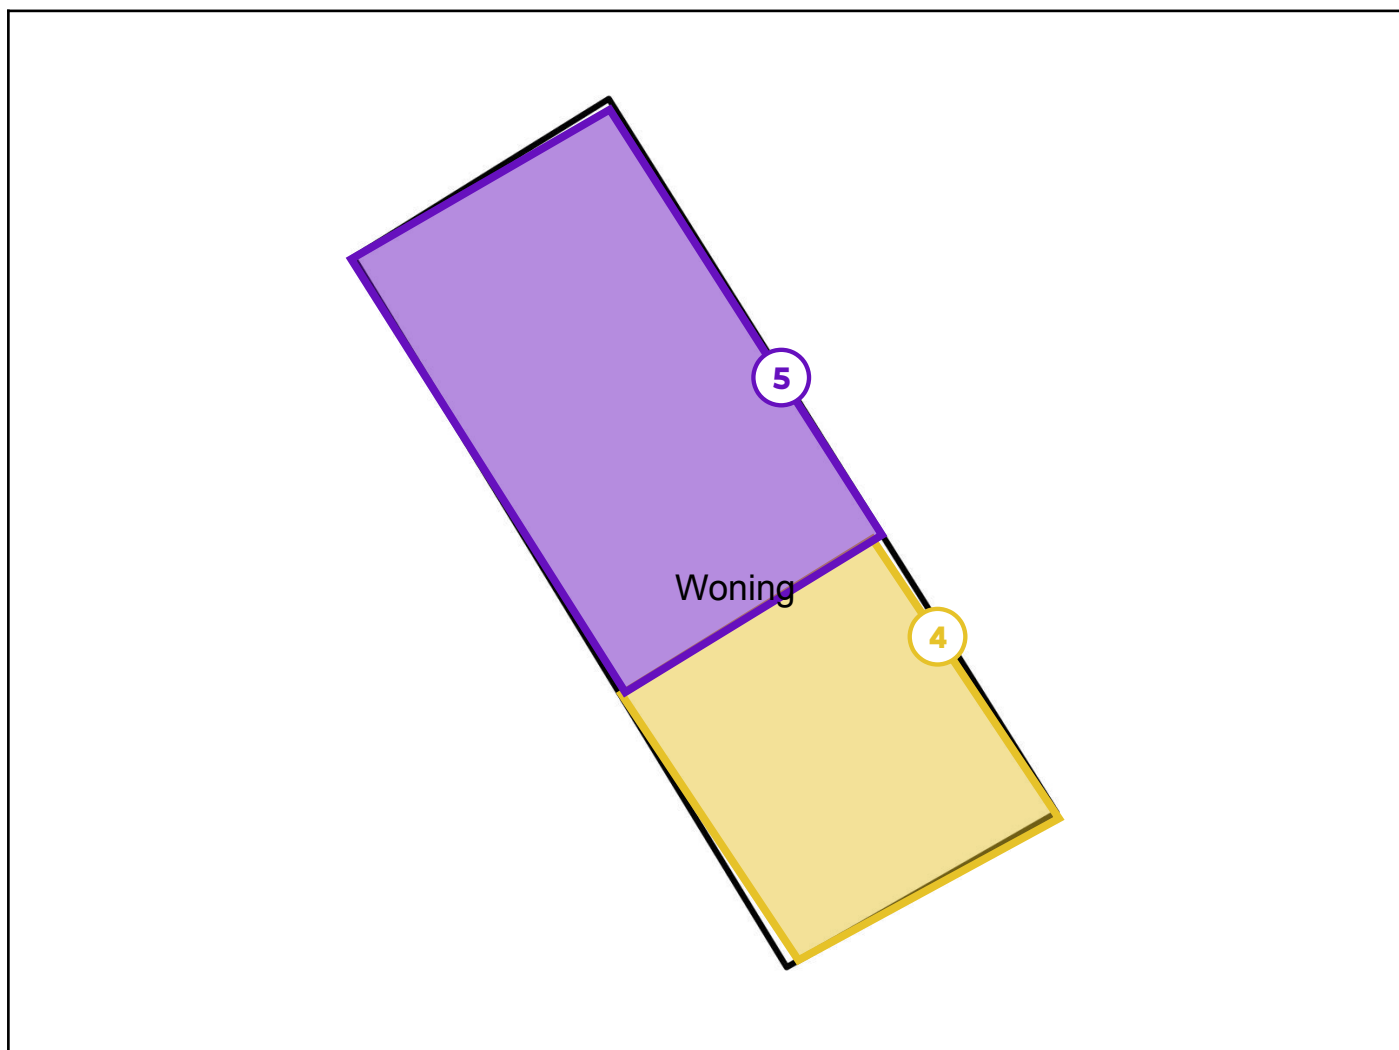
Plan 1.8: Woning, dak

Beschrijving	Type	Actie
4. Roofing	Asbestmateriaal	Zorgvuldig beheren
5. Dak	Beperking	-

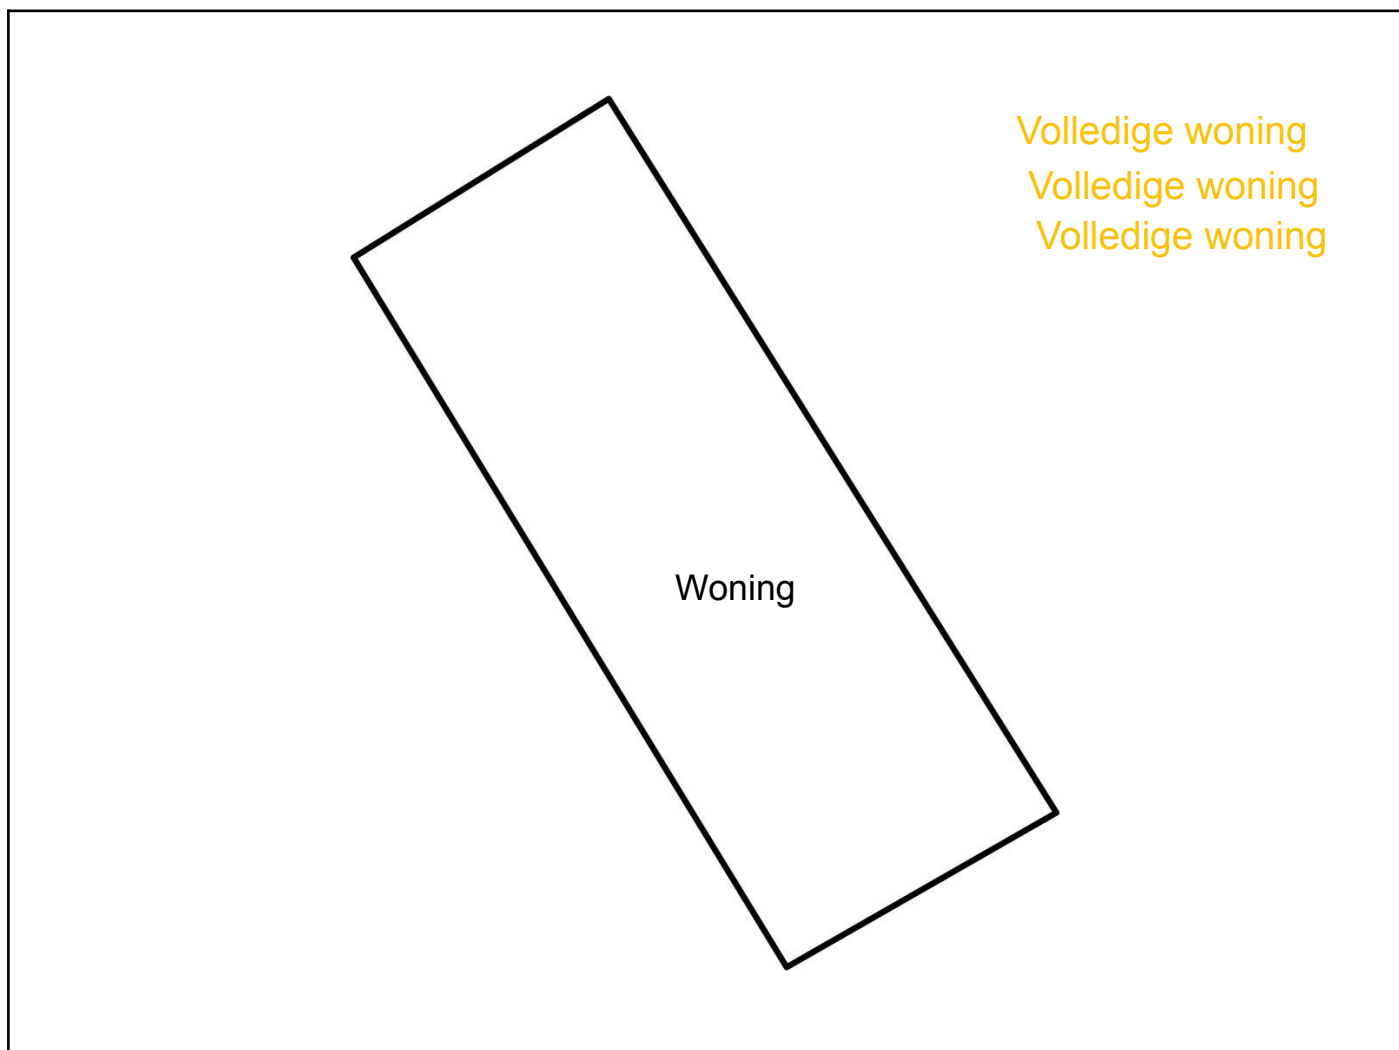
Plan 1.9: Woning

Beschrijving	Type	Actie
6. Onderdakplaten	Beperking	-
7. Schoorsteen	Beperking	-
19. Lift	Overige ruimte of materiaal	-

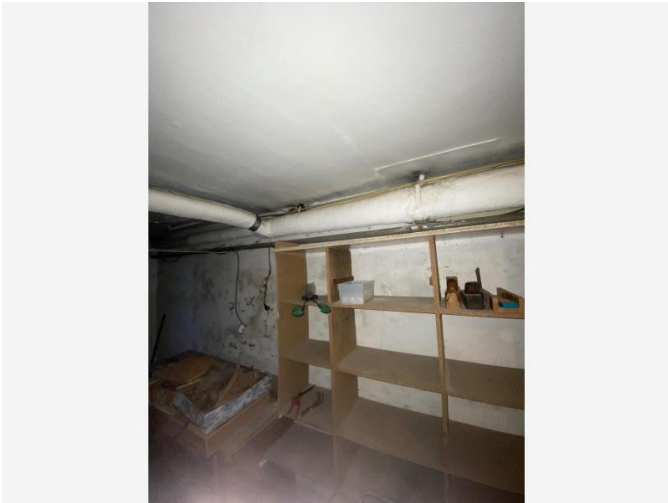
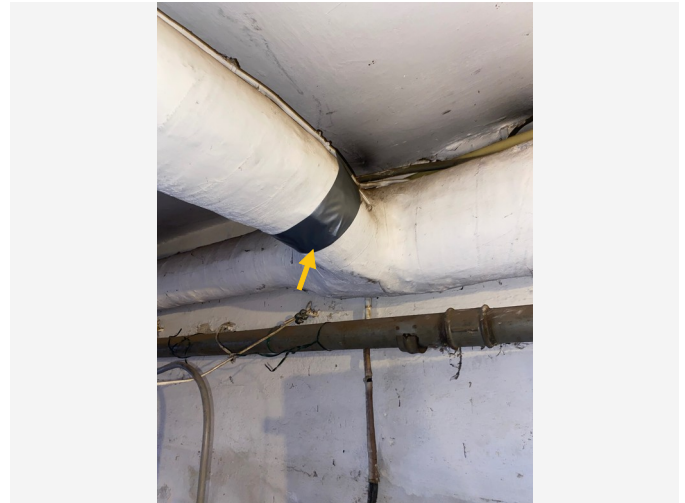
Fiche 13: Leidingsisolatie

Geen asbest

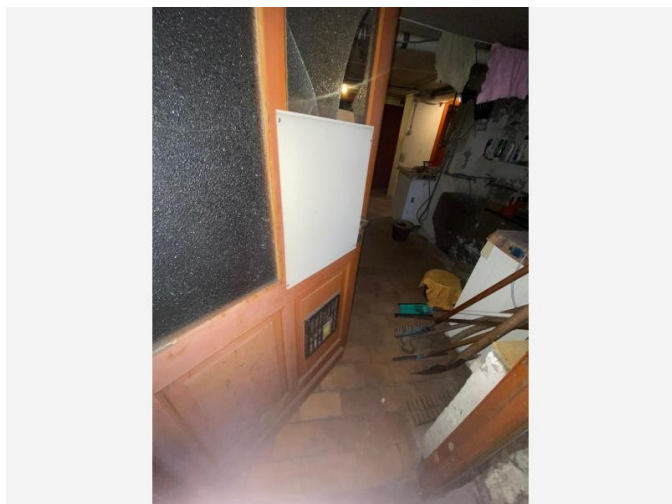
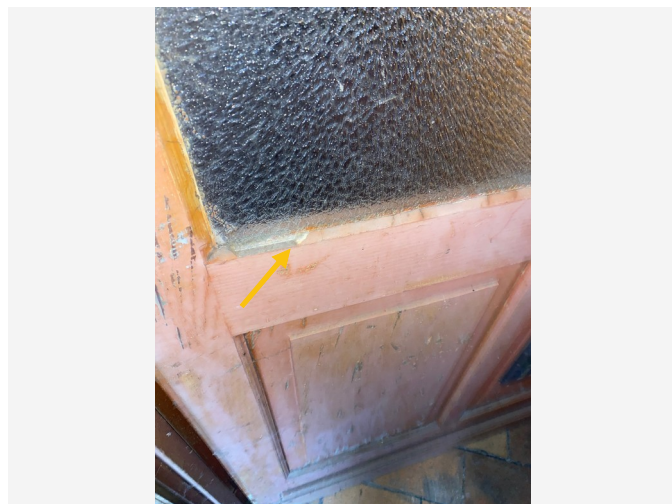
Beschrijving	Mastiek
Omgeving	Buiten
Primaire drager	Wandopening verticaal (raam, deur, ...)
Bindmiddel van materiaal	Kitten, mastiek, pasta
Gebondenheid op basis van bindmiddel	Hecht
Hoeveelheid (gewicht - aantal)	<ul style="list-style-type: none">• 1,00 kg - 1 stuk
Totaal gewicht	1,00 kg
Identificatiemethode	Een monstername door de asbestdeskundige met laboanalyse door een asbestlabo.
Destructieve handeling voor identificatie	Nee
Opmerking	Aangegeven hoeveelheden en gewichten berusten louter op grove schatting en kunnen niet gebruikt worden bij meetstaten voor werken.

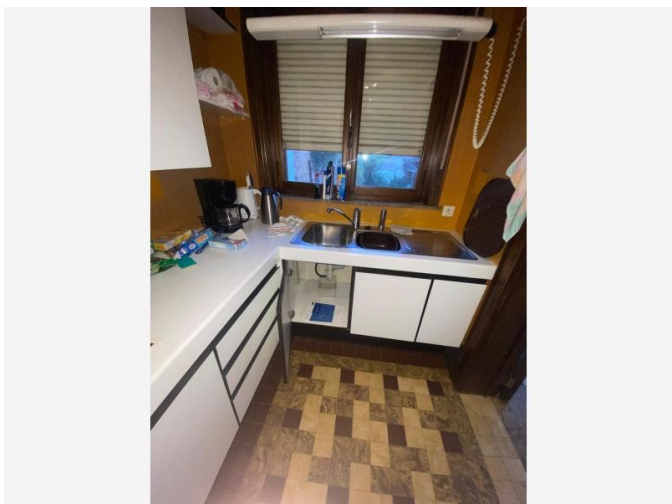
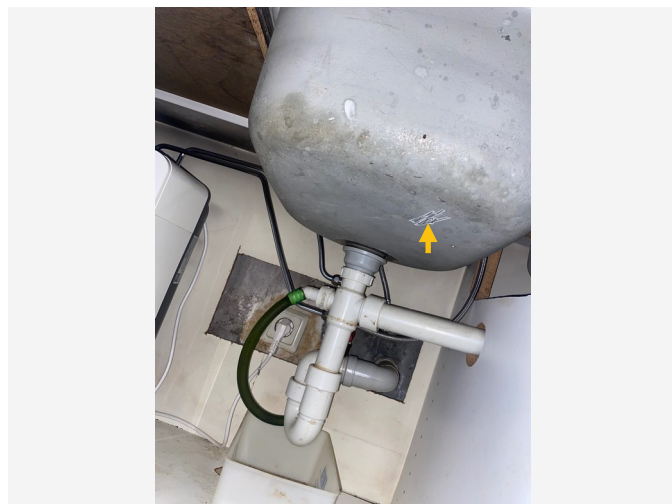
Fiche 16: Coating lavabo

Geen asbest

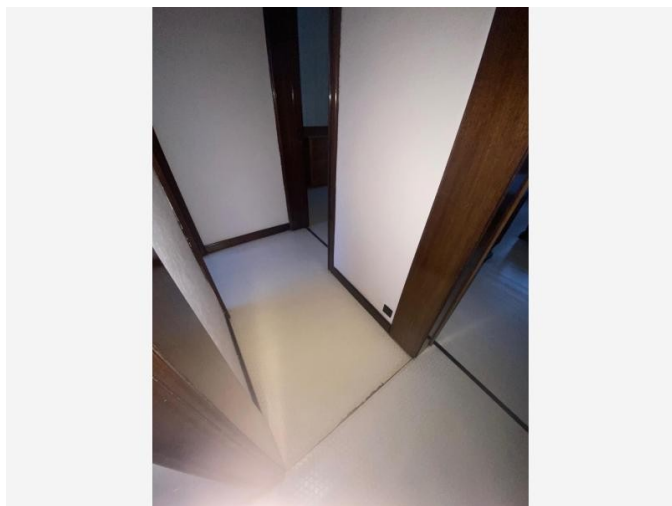
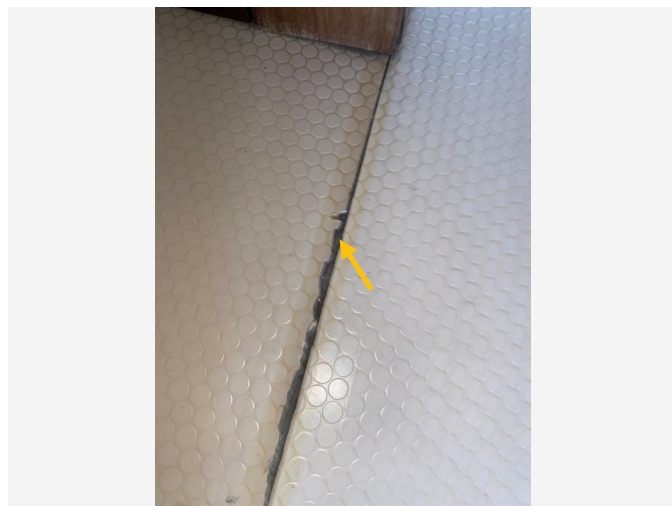
Fiche 17: Vloerzeil

Geen asbest
