Asbestinventarisatetest

Bornstraat 150A, 8800 Roeselare

Attestnummer : 20250813-000333.000

Uitgegeven op : 13.08.2025

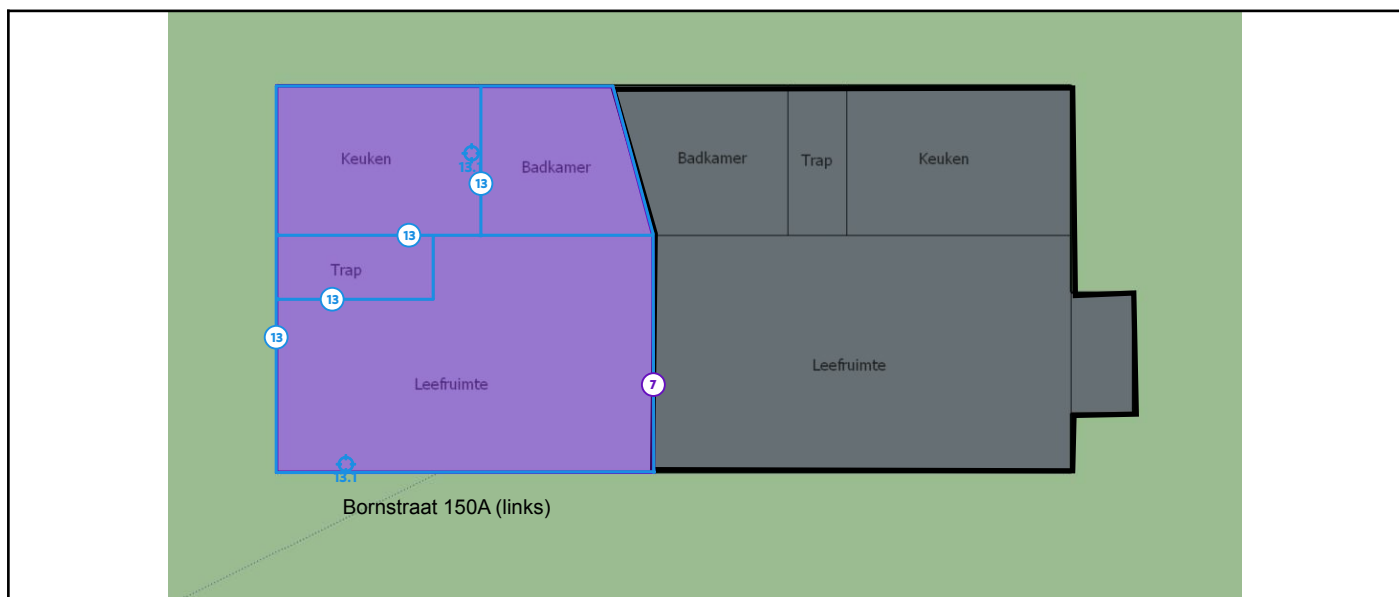
Plan 1.1: Gelijkvloers

Beschrijving	Type	Actie
7. Verlaagd plafond	Advies	-
13. Pleisterwerk - Muren	Geen asbest	-
13.1 Code: 1	Mengmonster	-

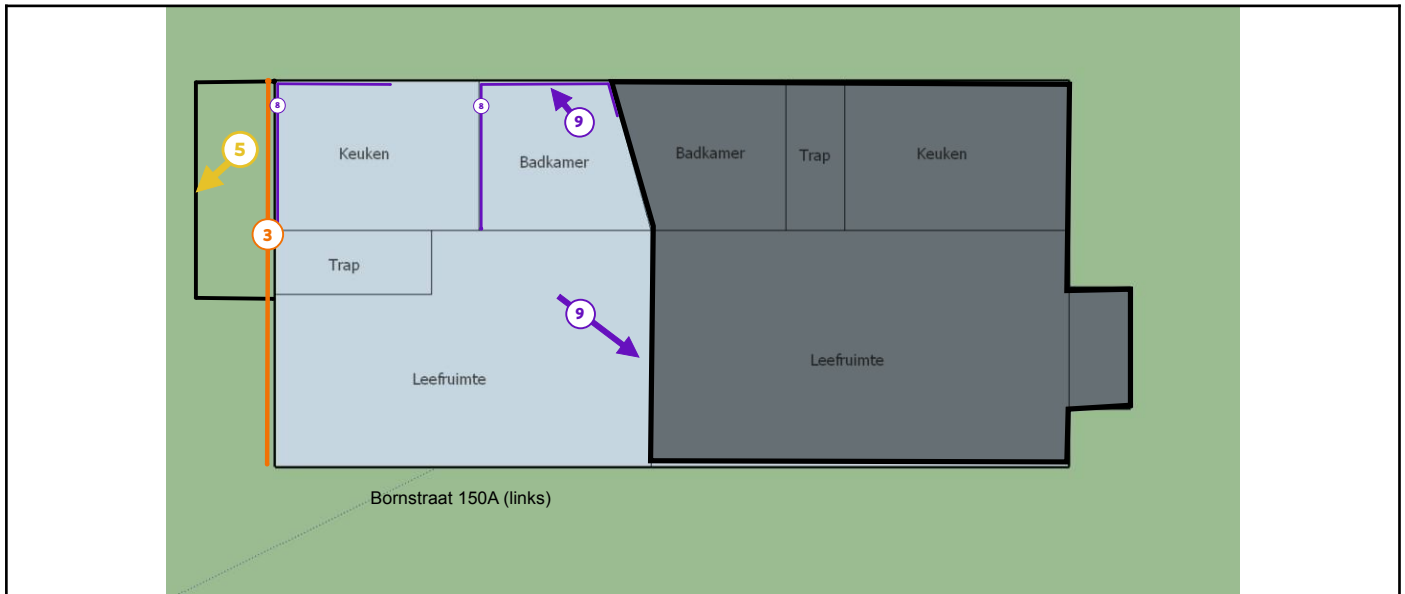
Plan 1.2: Gelijkvloers

Beschrijving	Type	Actie
3. Leien - Linkergevel	Asbestmateriaal	Verwijderen
5. Bakeliet schakelaars - Buitenberging	Asbestmateriaal	Zorgvuldig beheren
8. Tegellijm - Keuken + badkamer	Advies	-
9. Kachels	Advies	-

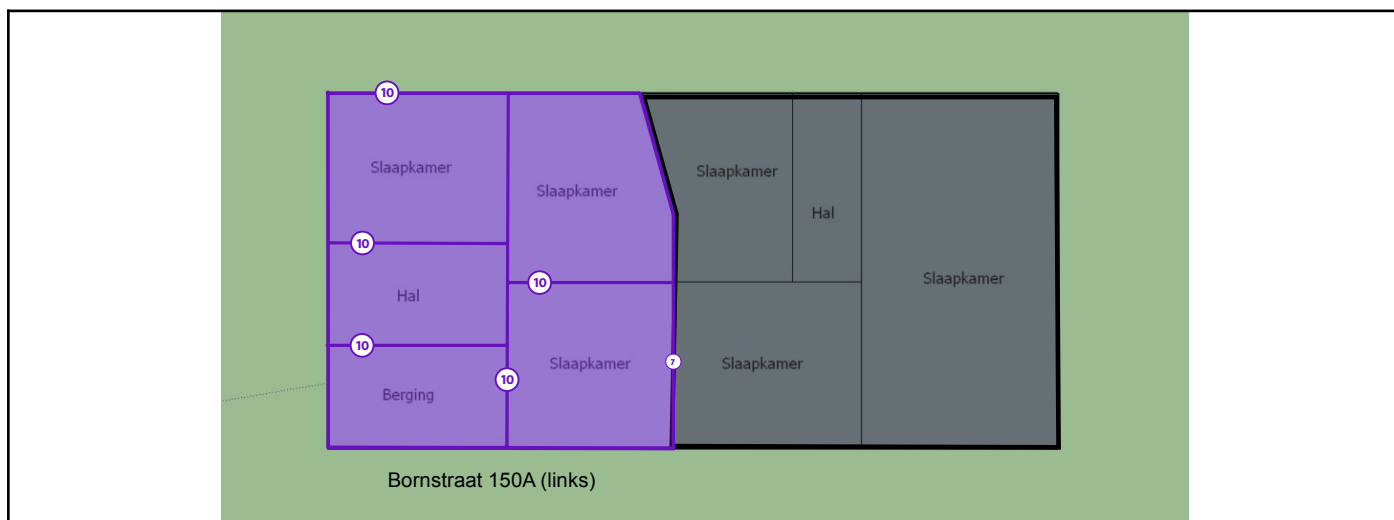
Plan 1.3: 1e verdieping

Beschrijving	Type	Actie
7. Verlaagd plafond	Advies	-
10. Voorzetwanden + Geen pleisterwerk	Advies	-

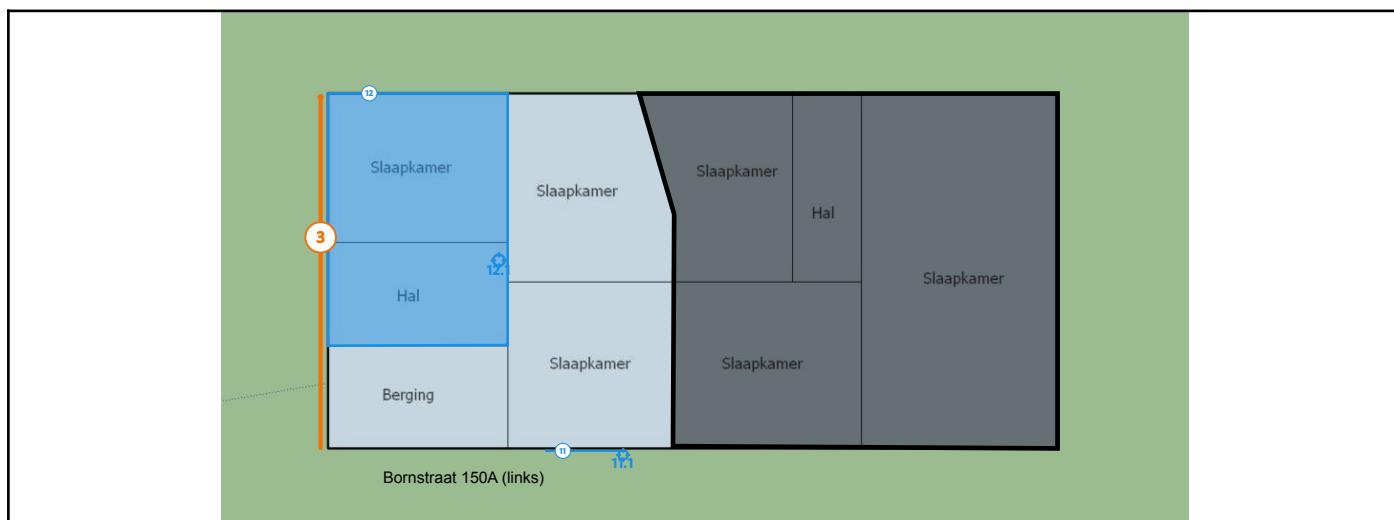
Plan 1.4: 1e verdieping

Beschrijving	Type	Actie
3. Leien - Linkergevel	Asbestmateriaal	Verwijderen
11. Mastiek - Ramen	Geen asbest	-
11.1 Code: 2	Puntmonster	-
12. Vloerzeil (+1)	Geen asbest	-
12.1 Code: 3	Puntmonster	-

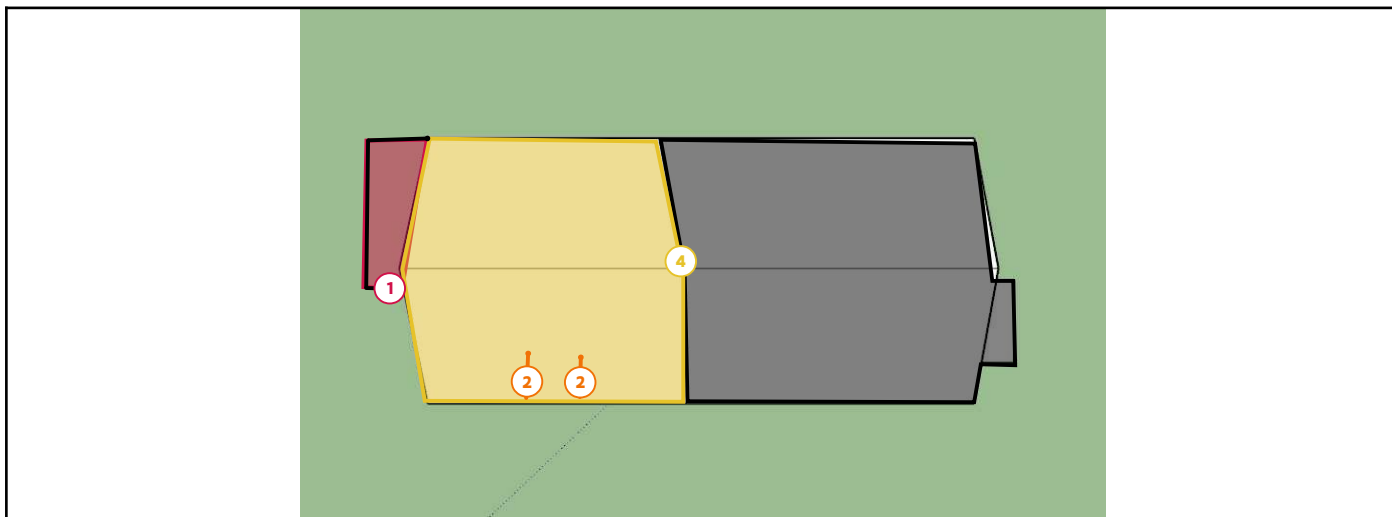
Plan 1.5: Dakenplan

Beschrijving	Type	Actie
1. Golfplaten - Bijgebouwen	Asbestmateriaal	Dringend verwijderen
2. Leien dakkapel - Linker- en rechtergevel	Asbestmateriaal	Verwijderen
4. Onderdak - Menuiserie	Asbestmateriaal	Zorgvuldig beheren

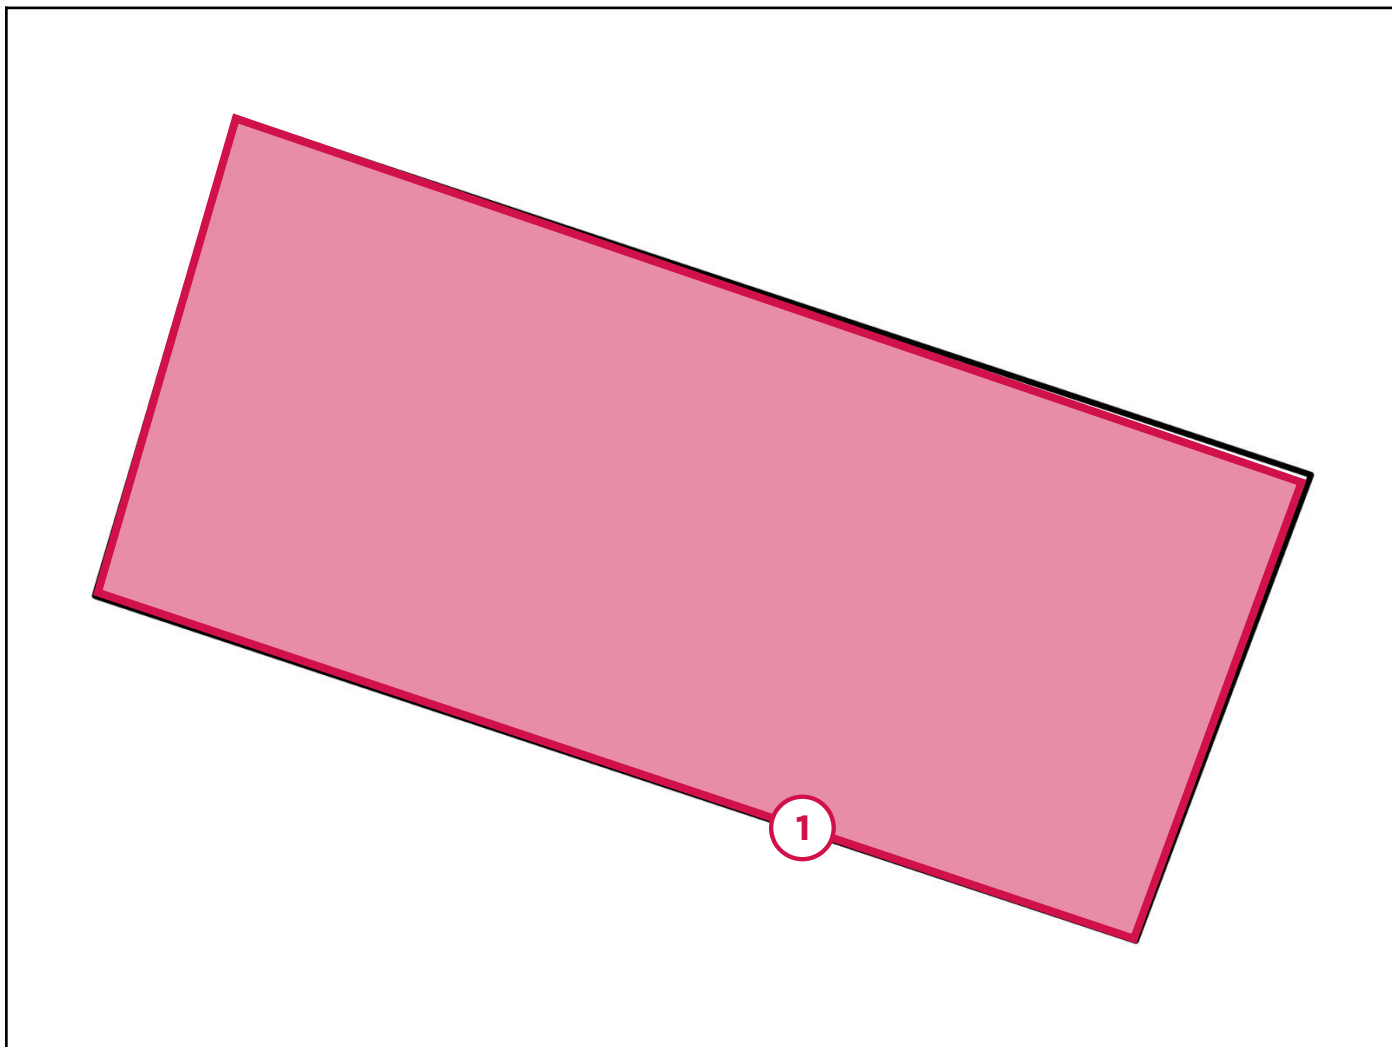
Plan 2.1: Bijgebouw plan

Beschrijving	Type	Actie
1. Golfplaten - Bijgebouwen	Asbestmateriaal	Dringend verwijderen

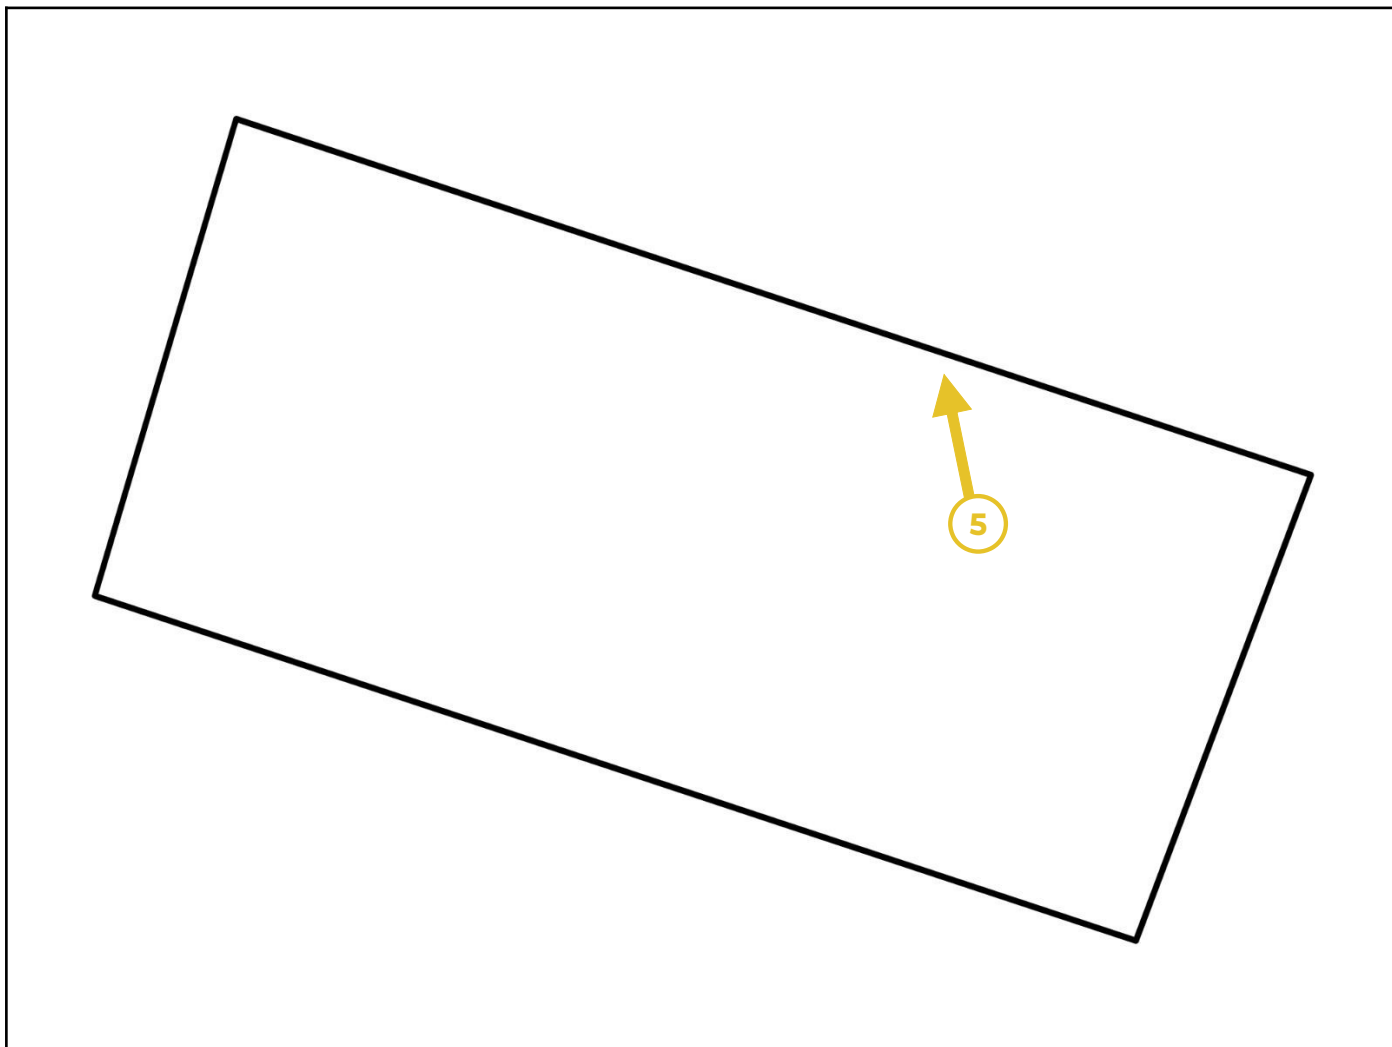
Plan 2.2: Bijgebouw plan

Beschrijving	Type	Actie
5. Bakeliet schakelaars - Buitenberging	Asbestmateriaal	Zorgvuldig beheren

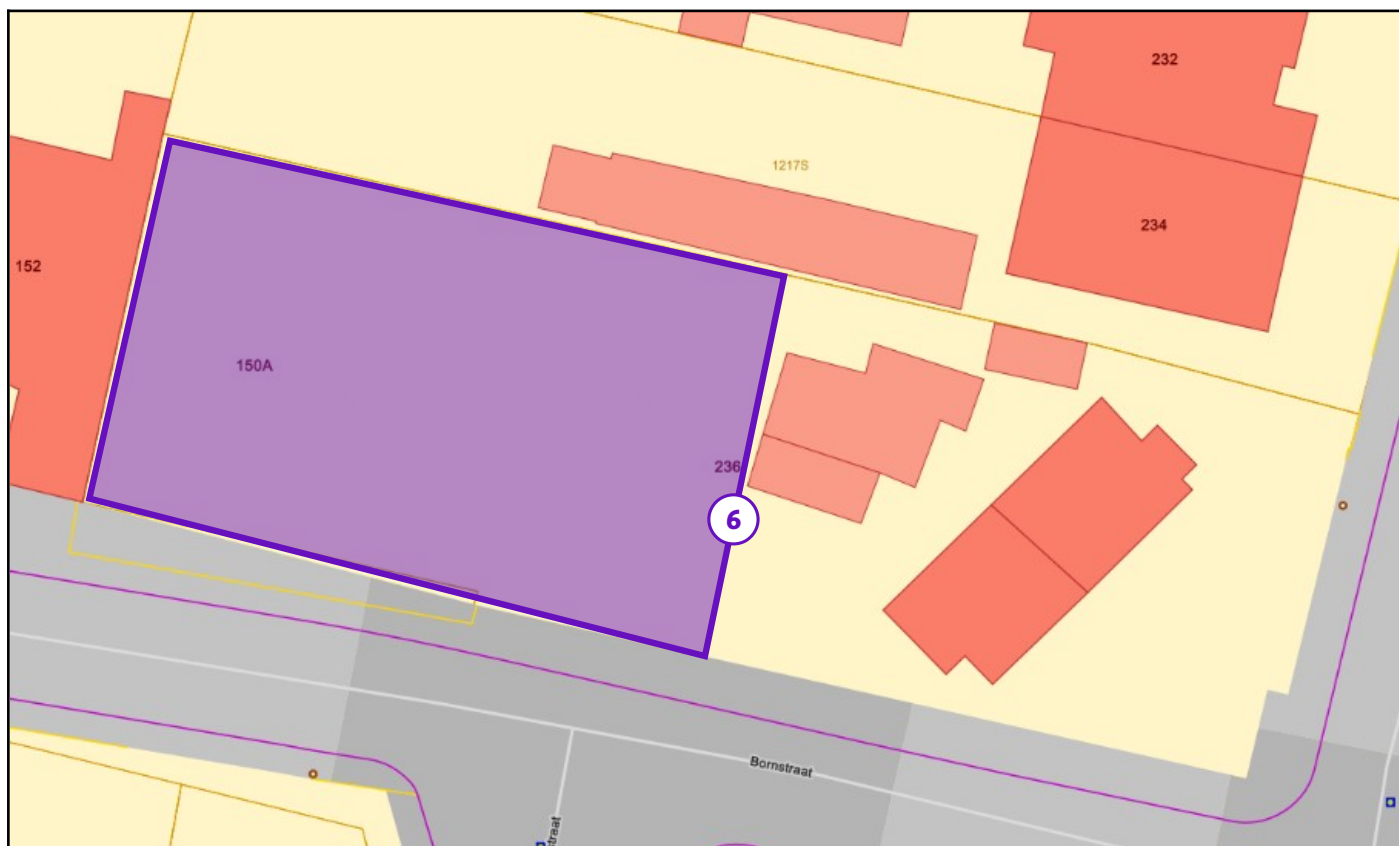
Plan 3.1: Vaststellingen buiten de constructies

Beschrijving	Type	Actie
6. Overwoekerende vegetatie	Beperking	-
