Asbestinventarisatetest

Meenseheirweg 236, 8800 Roeselare

Attestnummer : 20250813-000118.000

Uitgegeven op : 13.08.2025

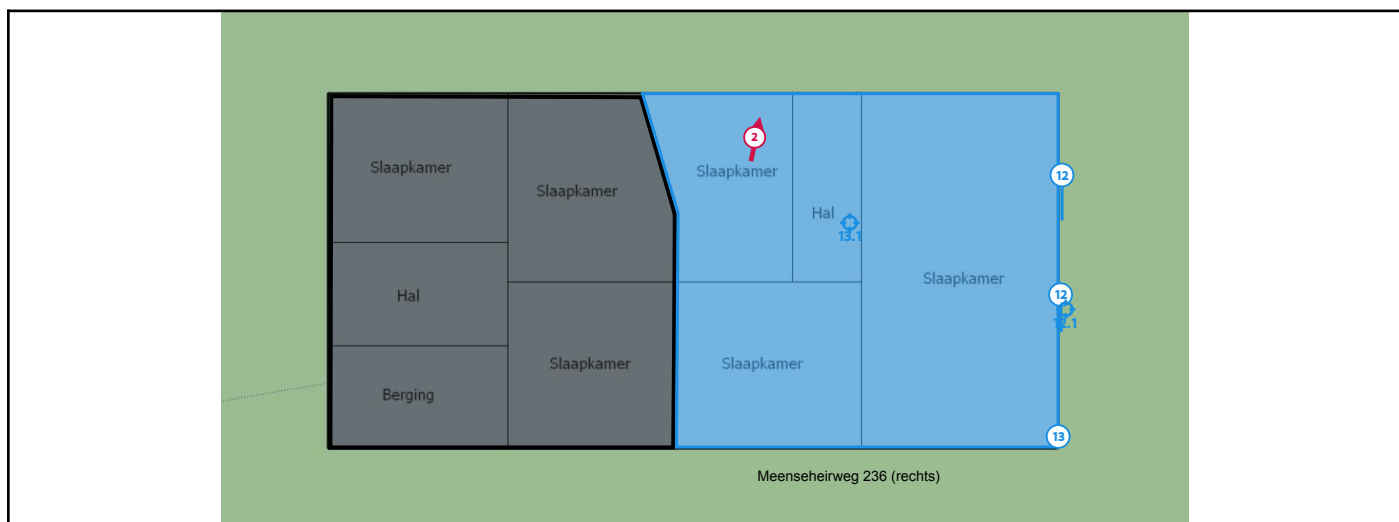
Plan 1.2: 1e verdieping

Beschrijving	Type	Actie
2. Menuiserie	Asbestmateriaal	Dringend verwijderen
12. Mastiek - Ramen	Geen asbest	-
12.1 Code: 3	Puntmonster	-
13. Vloerzeil (+1)	Geen asbest	-
13.1 Code: 2	Puntmonster	-

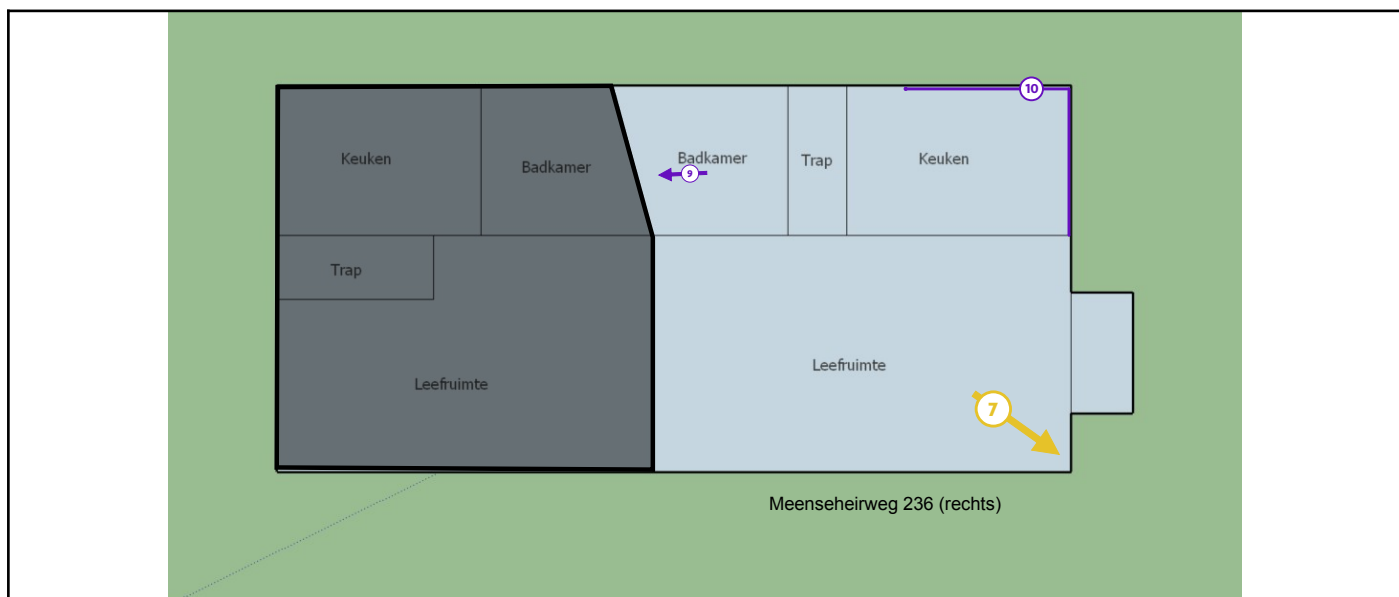
Plan 1.3: Gelijkvloers

Beschrijving	Type	Actie
7. Bakeliet - Elektrische installatie	Asbestmateriaal	Zorgvuldig beheren
9. Waterverwarmer	Advies	-
10. Tegellijm	Advies	-

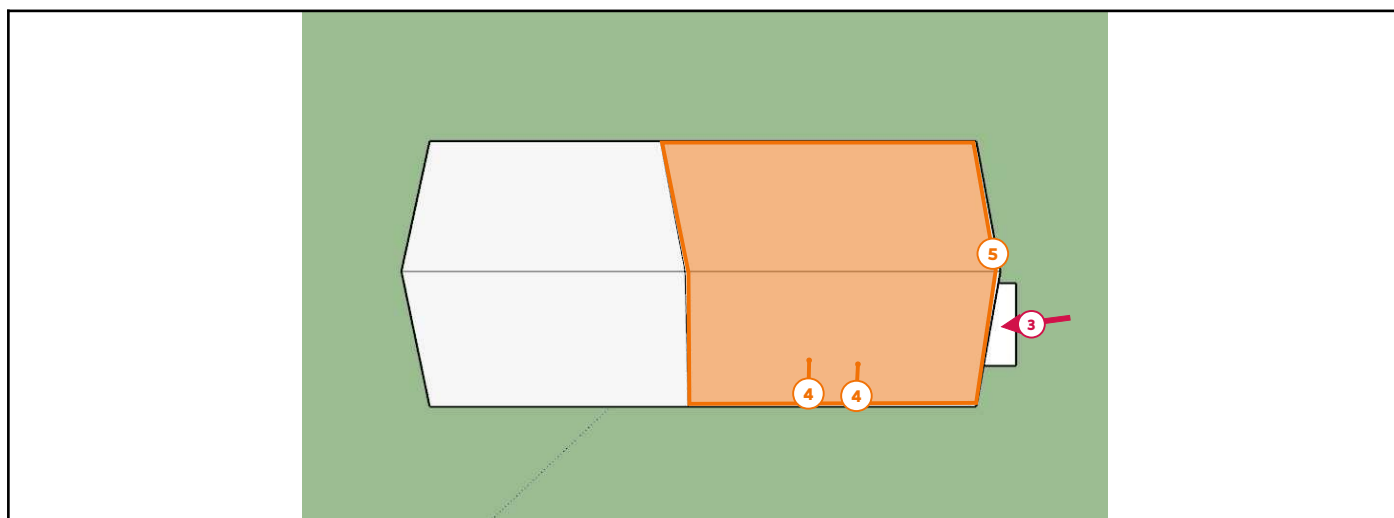
Plan 1.5: Dakenplan

Beschrijving	Type	Actie
3. Bakeliet - Elektrische component	Asbestmateriaal	Dringend verwijderen
4. Leien dakkapel - Linker- en rechtergevel	Asbestmateriaal	Verwijderen
5. Onderdak menuiserie zolder	Asbestmateriaal	Maatregelen nemen

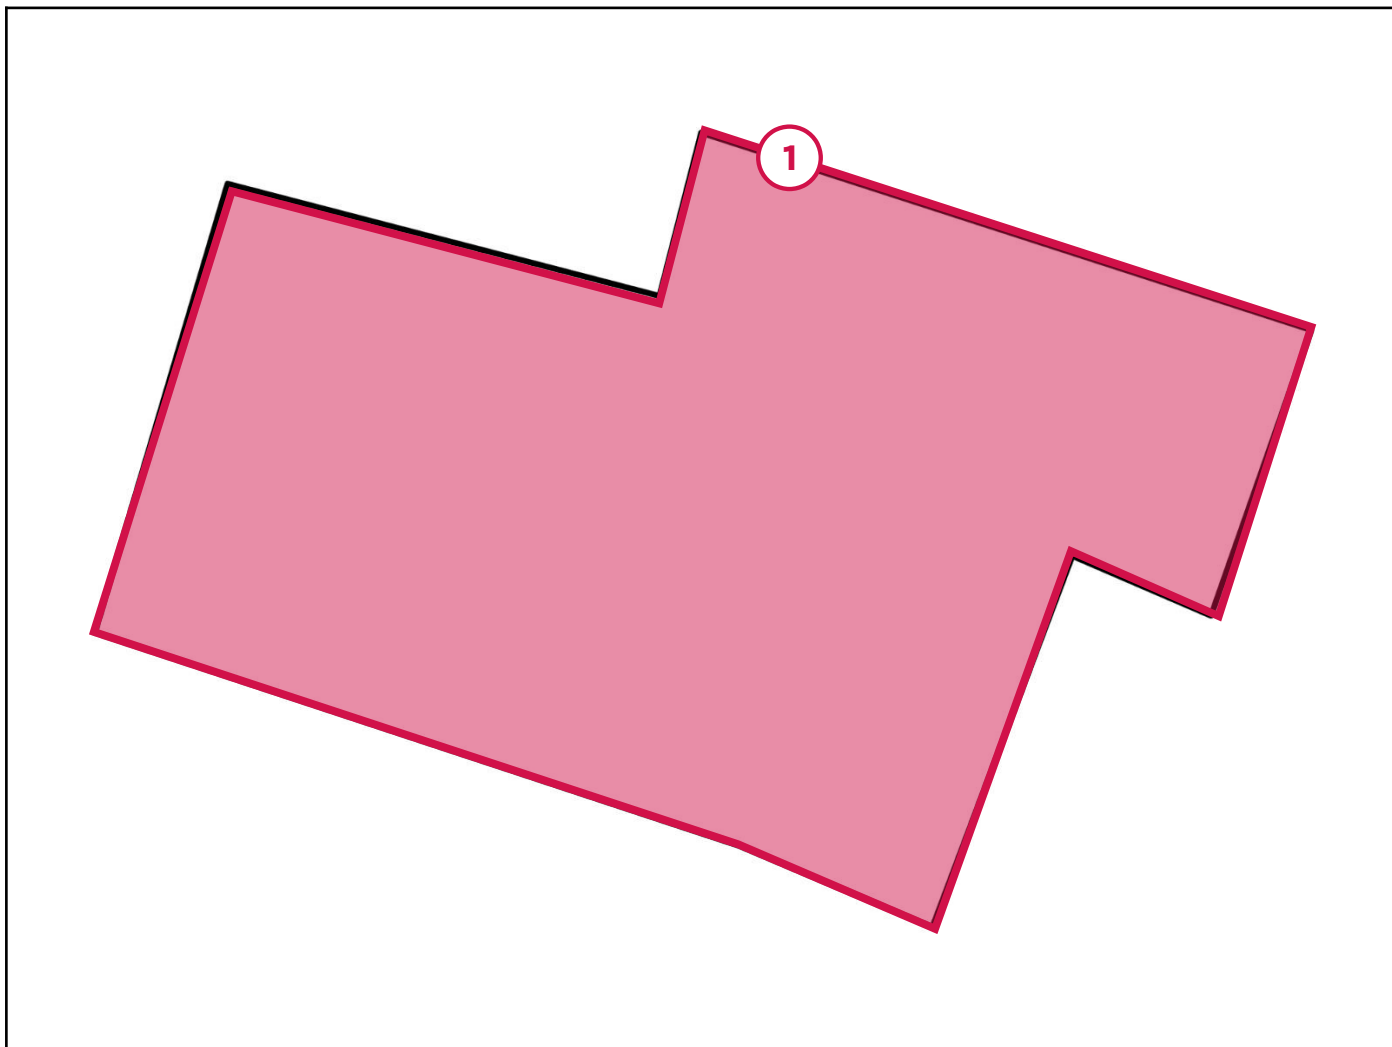
Plan 2.1: Bijgebouw plan

Beschrijving	Type	Actie
1. Golfplaten - Bijgebouwen	Asbestmateriaal	Dringend verwijderen

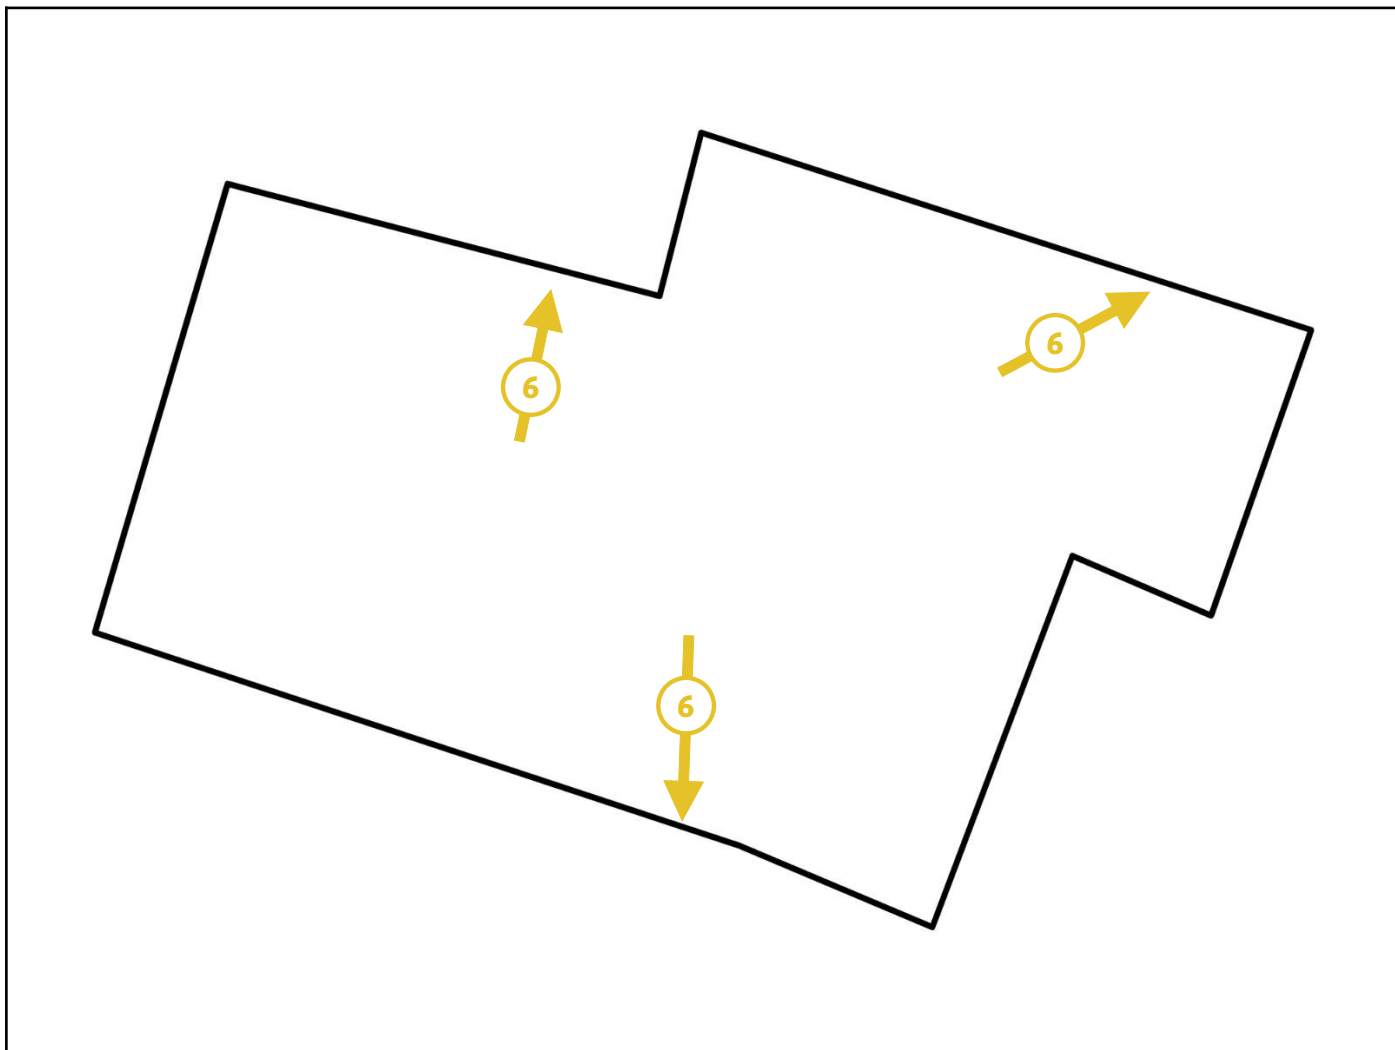
Plan 2.2: Tuinberging plan

Beschrijving	Type	Actie
6. Bakeliet schakelaars - Buitenberging	Asbestmateriaal	Zorgvuldig beheren
