# Asbestinventarisatetest

Willem Geetsstraat 6/3, 2800 Mechelen

Attestnummer : 20241106-000441.000

Uitgegeven op : 06.11.2024

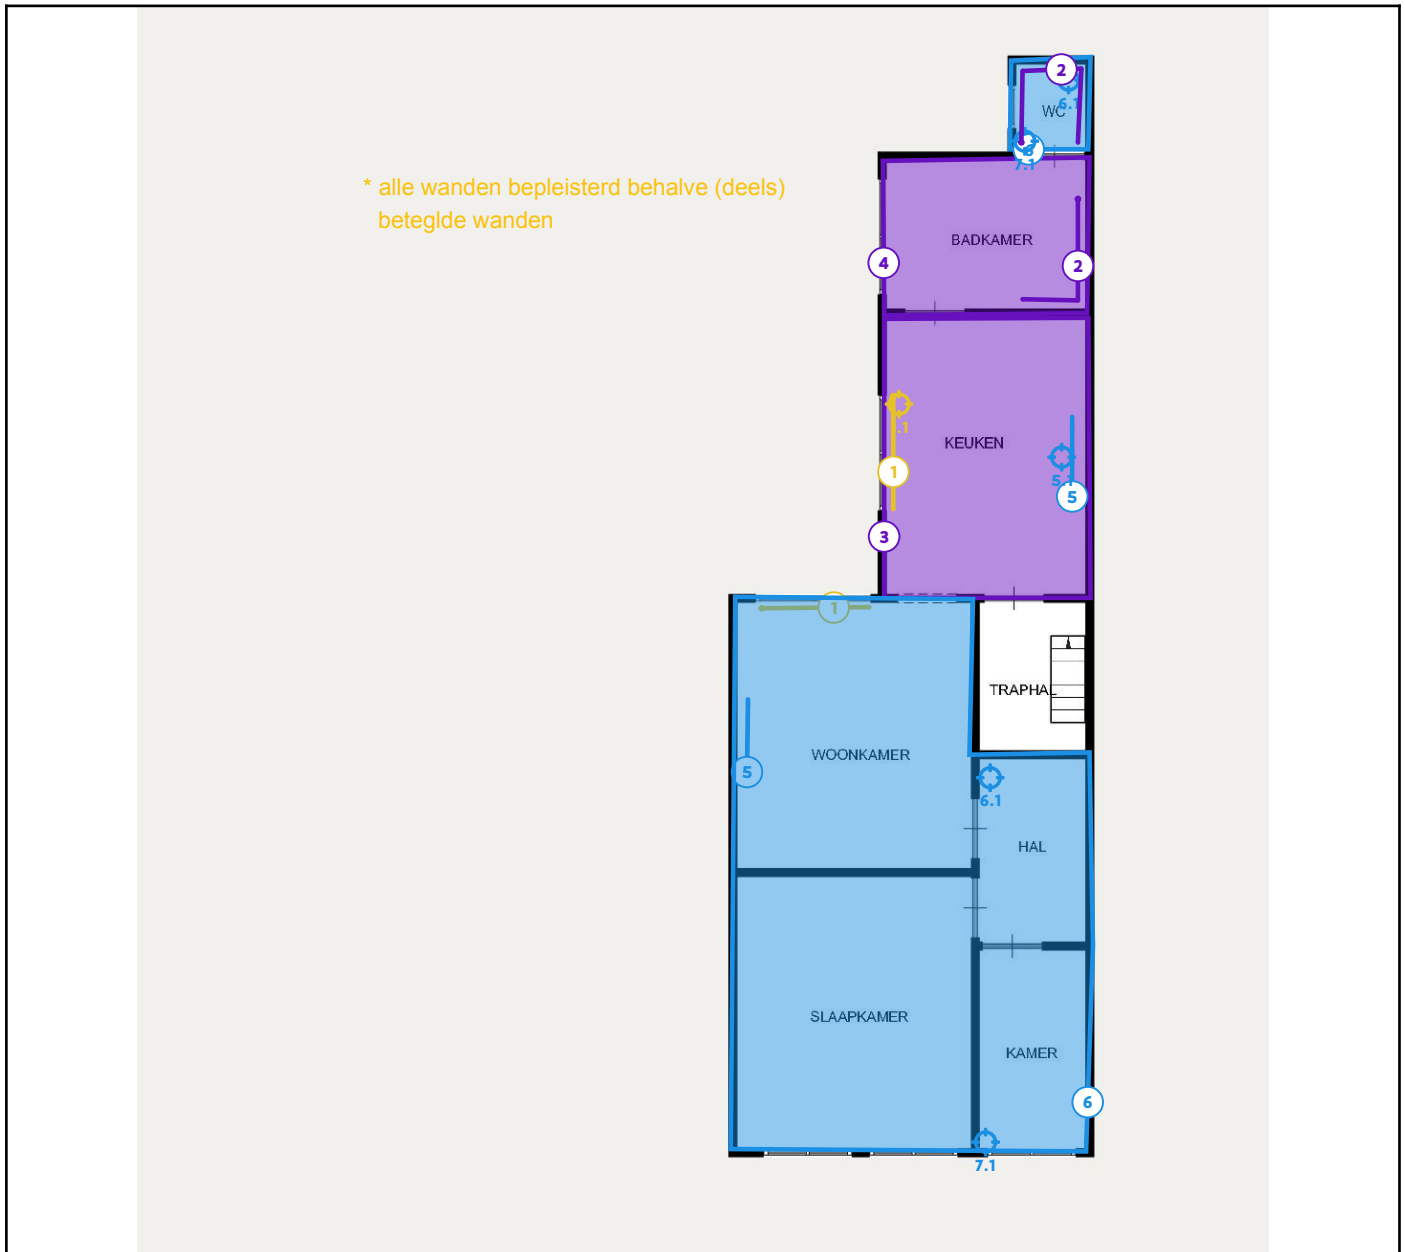
# Plan 1.1: Plan 2e VERDIEPING

Beschrijving	Type	Actie
1. Massal vensterbank	Asbestmateriaal	Zorgvuldig beheren
1.1 Code: P02	Puntmonster	-
2. Tegelwanden - gelijknde tegels	Advies	-
3. Plafondtegels - geen asbest	Advies	-
