Asbestinventarisatetest

Kapel ter Bedehof 29, 8500 Kortrijk

Attestnummer : 20240219-000387.000

Niet-asbestveilig

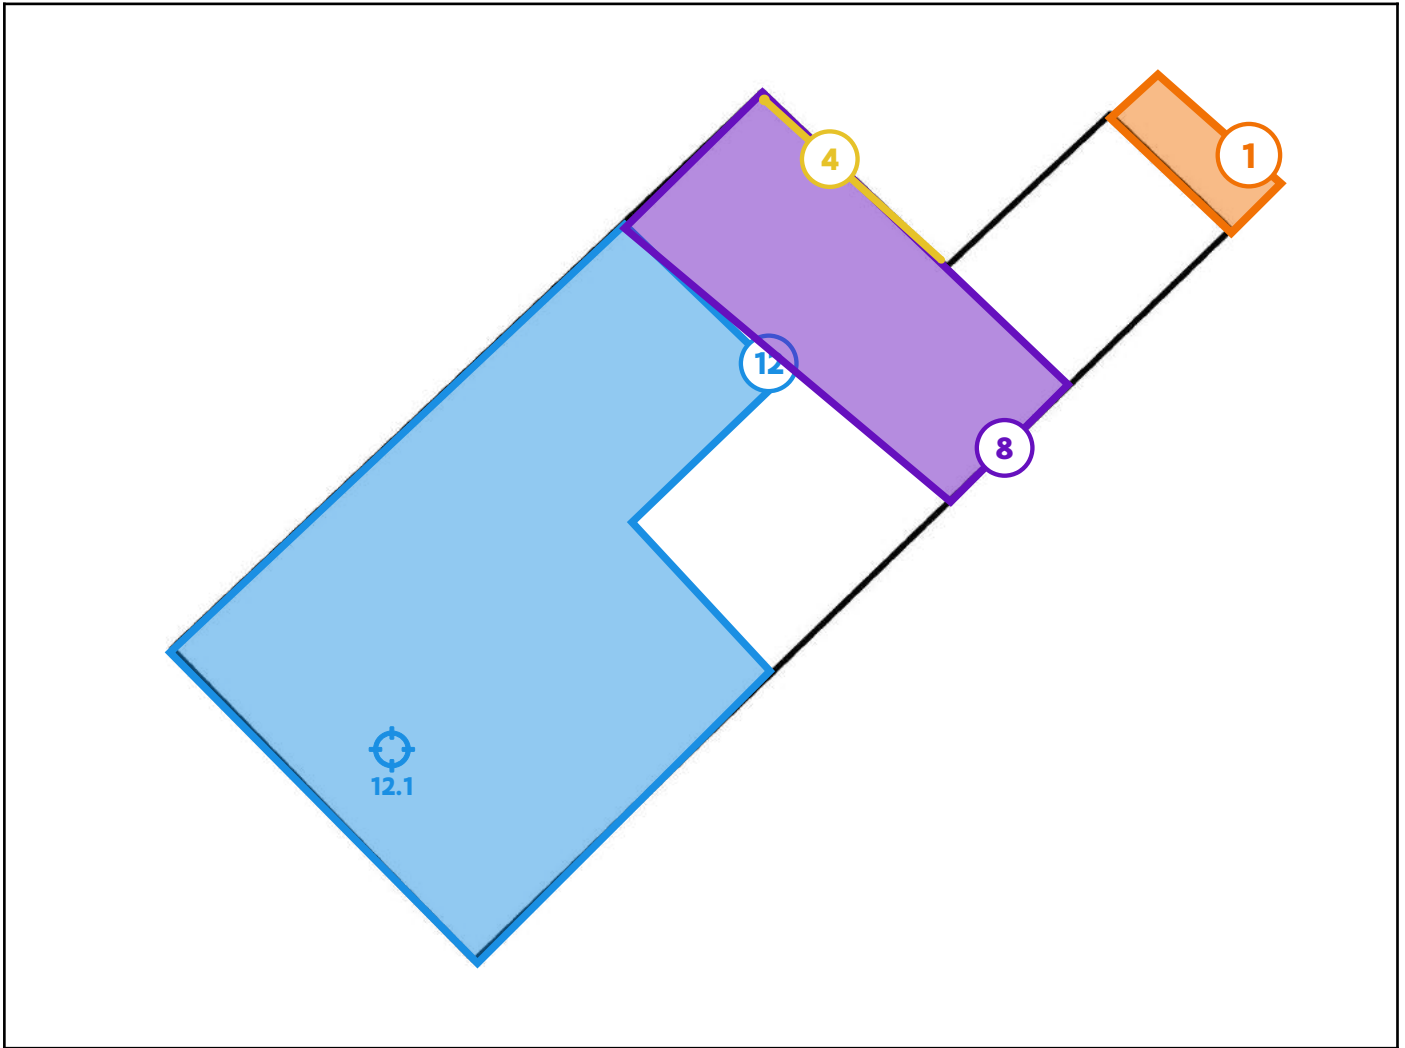
Plan 1.1: Gelijkvloers

Beschrijving	Type	Actie
1. Golfplaat tuinhuis	Asbestmateriaal	Verwijderen
4. Roofing	Asbestmateriaal	Zorgvuldig beheren
8. Vloerbekleding	Advies	-
12. Cementtegel	Geen asbest	-
12.1 Code: 8106757	Puntmonster	-

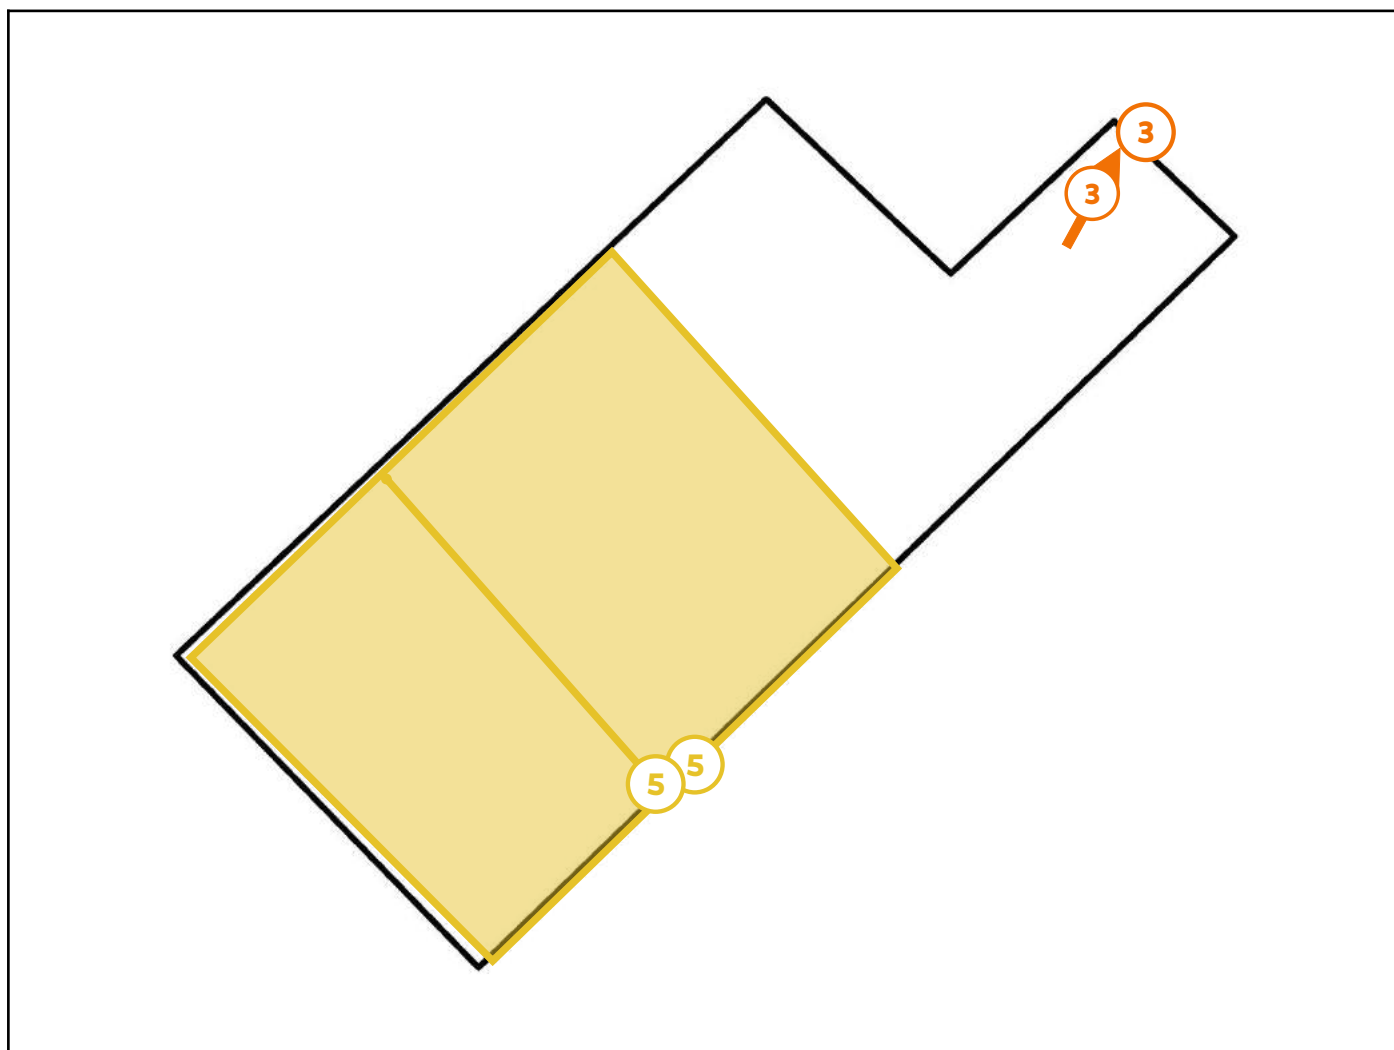
Plan 1.2: 1ste verdiep

Beschrijving	Type	Actie
3. Rookgasafvoer	Asbestmateriaal	Verwijderen
5. Onderdakplaat (woning)	Asbestmateriaal	Zorgvuldig beheren

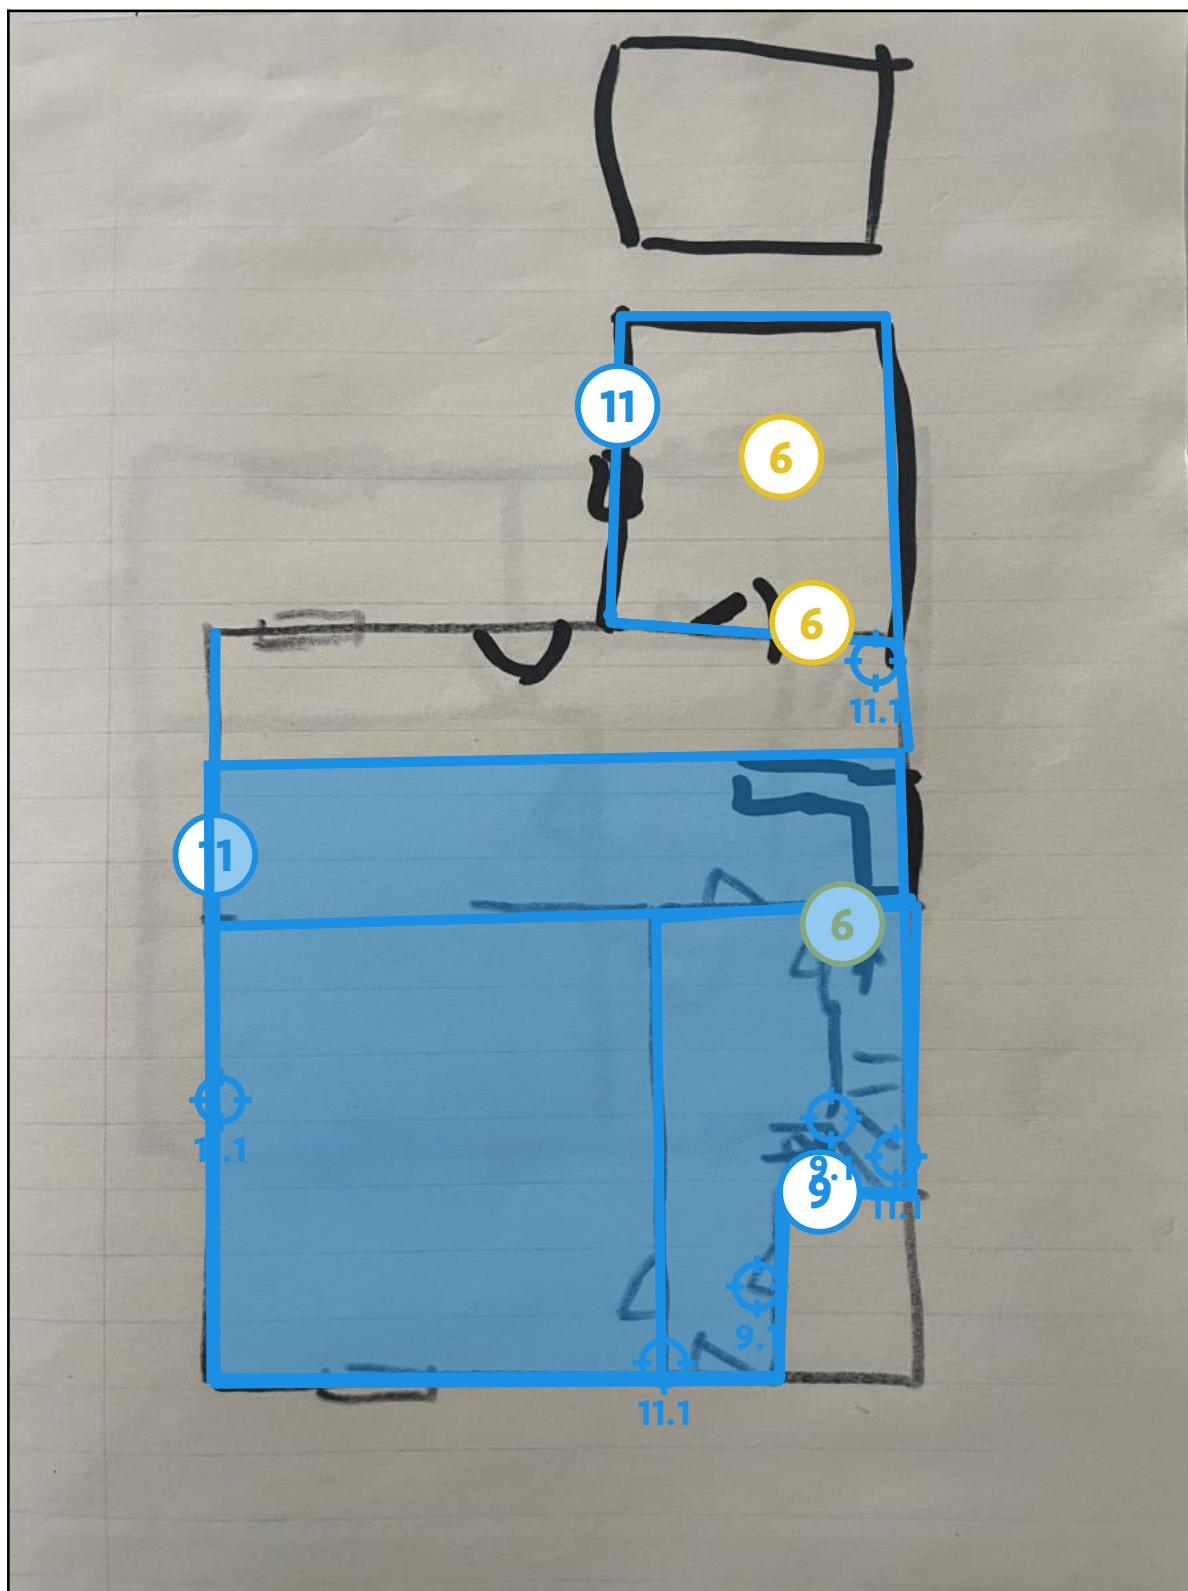
Plan 1.3: Gelijkvloer

6. Socket en schakelaar (ELEK. Materiaal)	Asbestmateriaal	Zorgvuldig beheren
9. Plafond	Geen asbest	-
9.1 Code: 8106759	Mengmonster	-
11. Muur	Geen asbest	-
11.1 Code: 8106758	Mengmonster	-

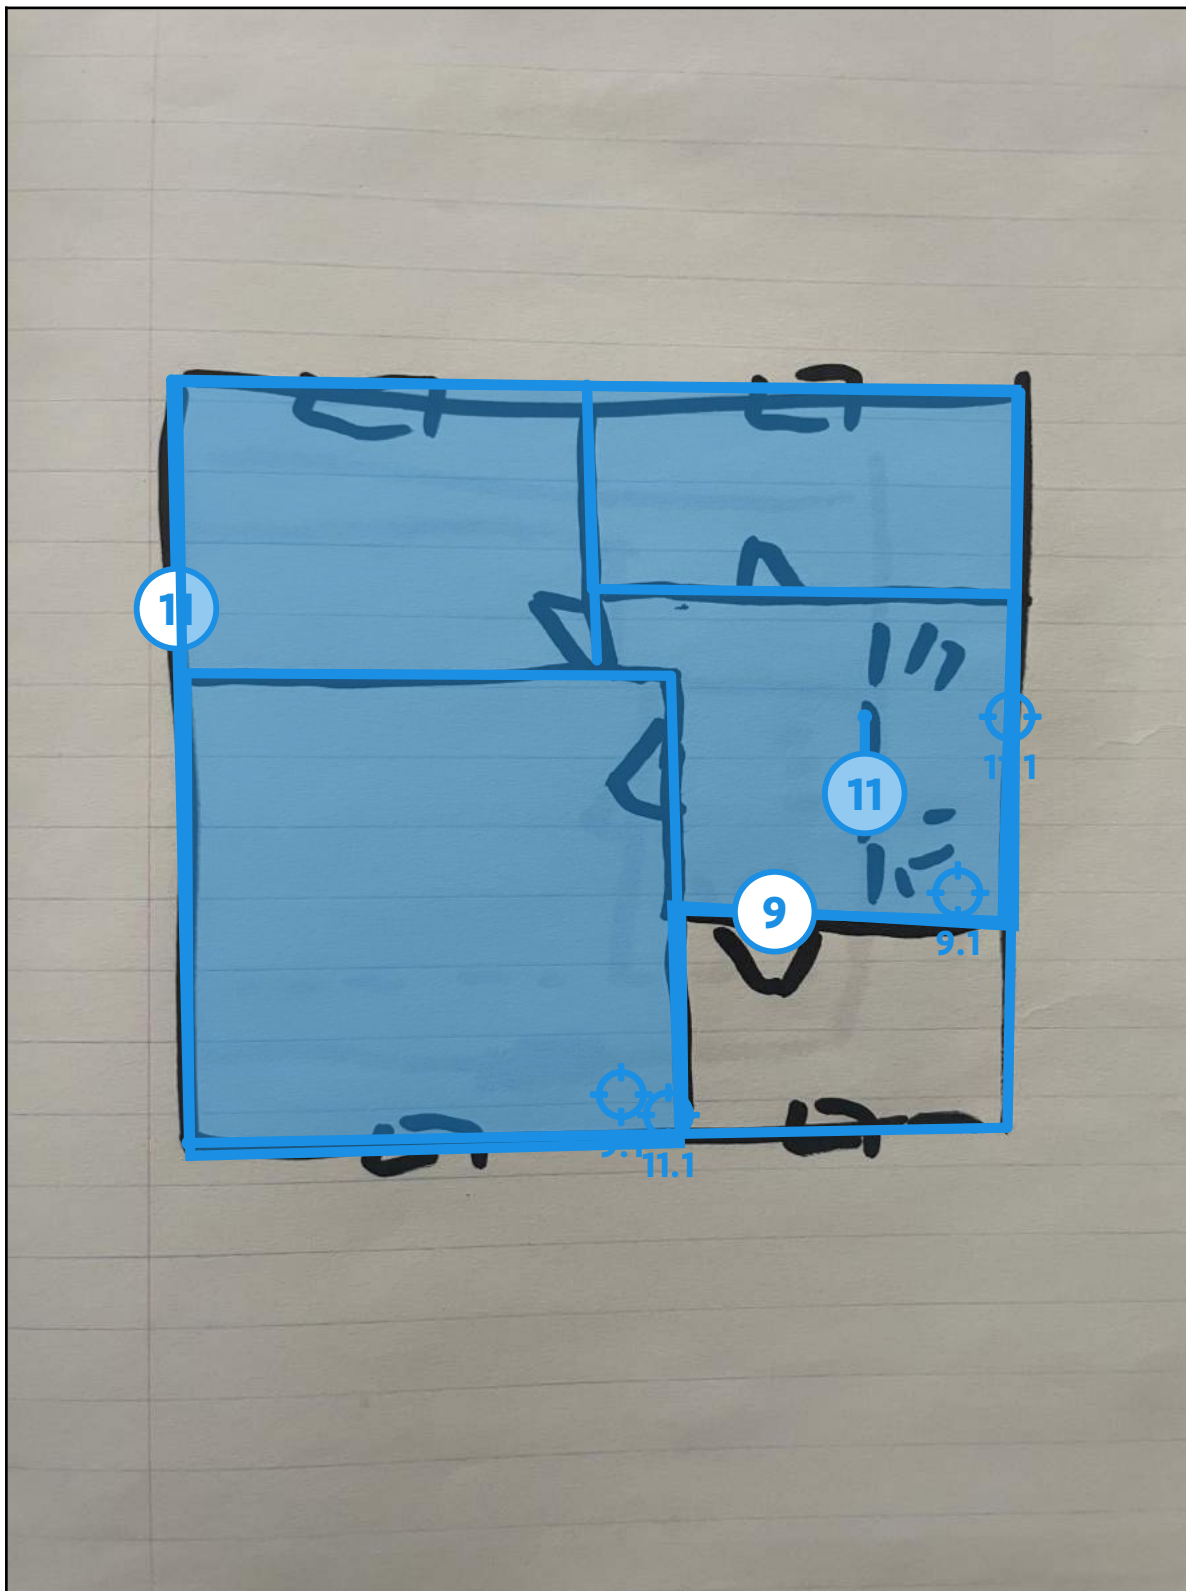
Plan 1.4: 1ste verdiep

9. Plafond	Geen asbest	-
9.1 Code: 8106759	Mengmonster	-
11. Muur	Geen asbest	-
11.1 Code: 8106758	Mengmonster	-

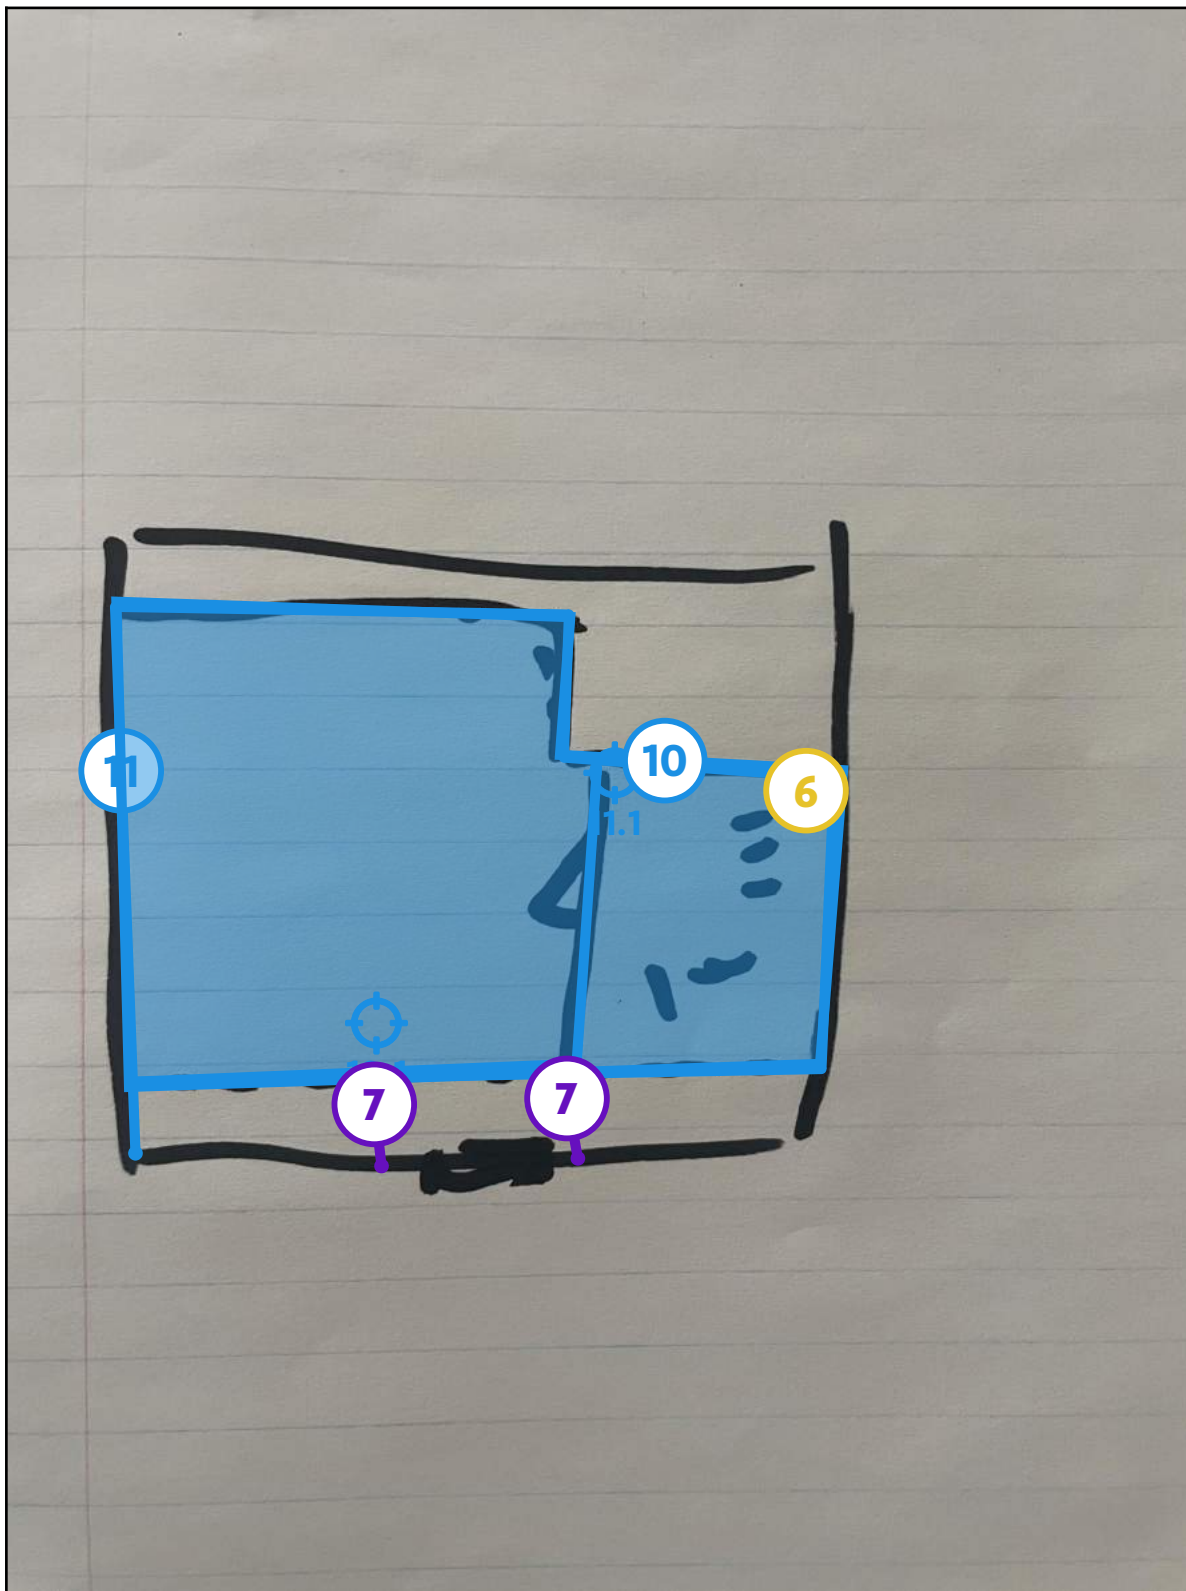
Plan 1.5: 2de verdiep

6. Socket en schakelaar (ELEK. Materiaal)	Asbestmateriaal	Zorgvuldig beheren
7. Zijkant dakkapel	Beperking	-
10. Plafondtegel	Geen asbest	-
10.1 Code: 8106760	Puntmonster	-
11. Muur	Geen asbest	-
11.1 Code: 8106758	Mengmonster	-

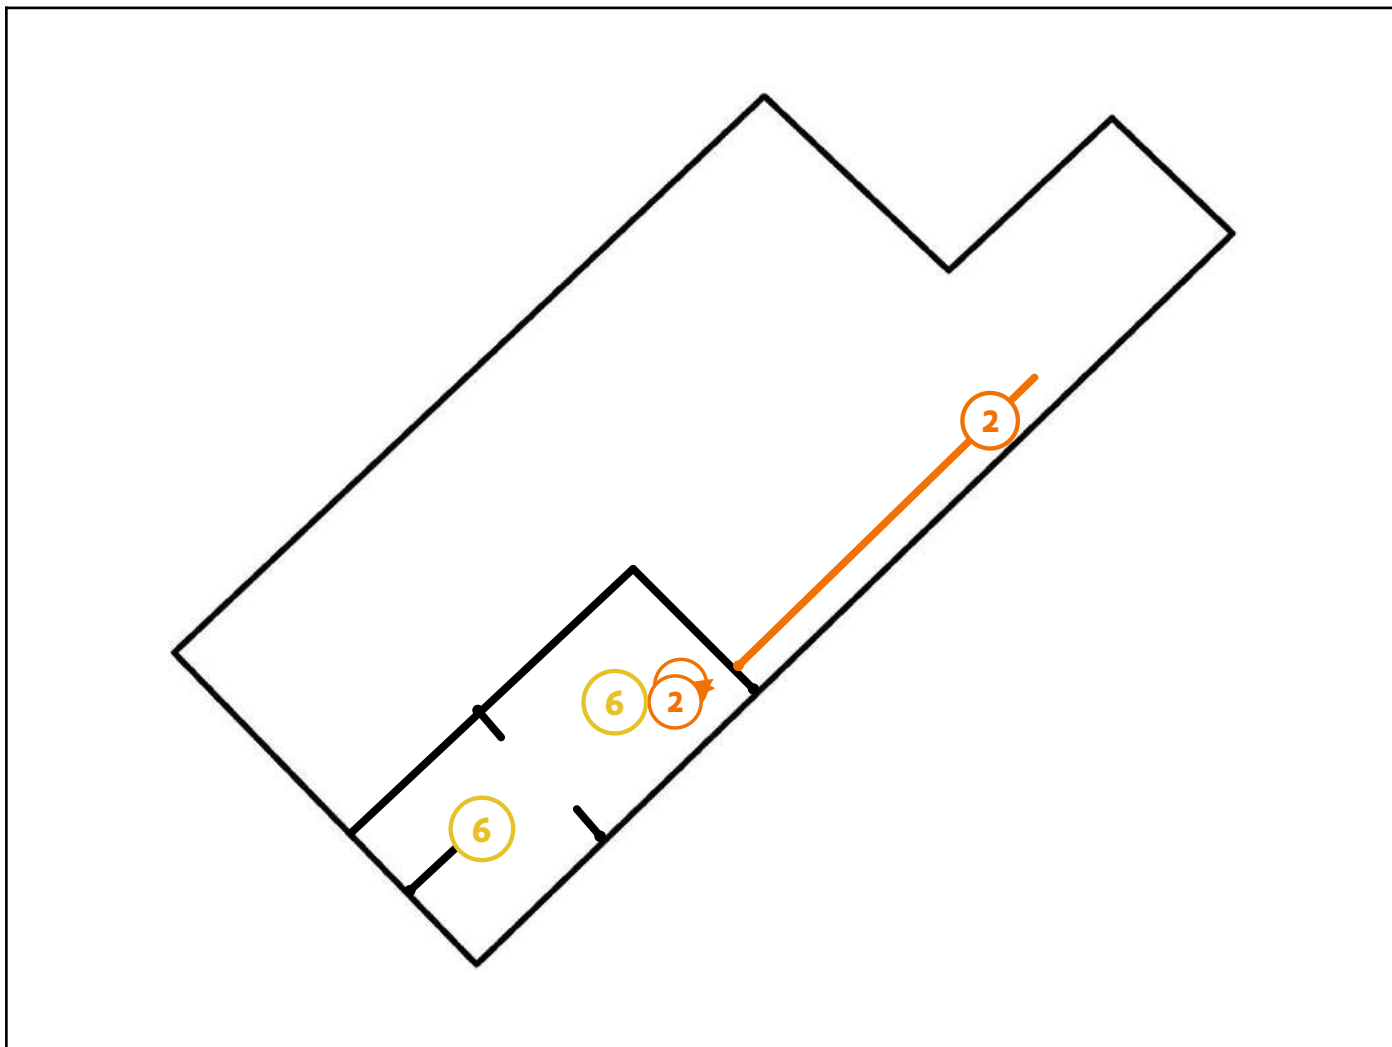
Plan 1.6: Kelder

Beschrijving	Type	Actie
2. Technische koker	Asbestmateriaal	Verwijderen
6. Socket en schakelaar (ELEK. Materiaal)	Asbestmateriaal	Zorgvuldig beheren

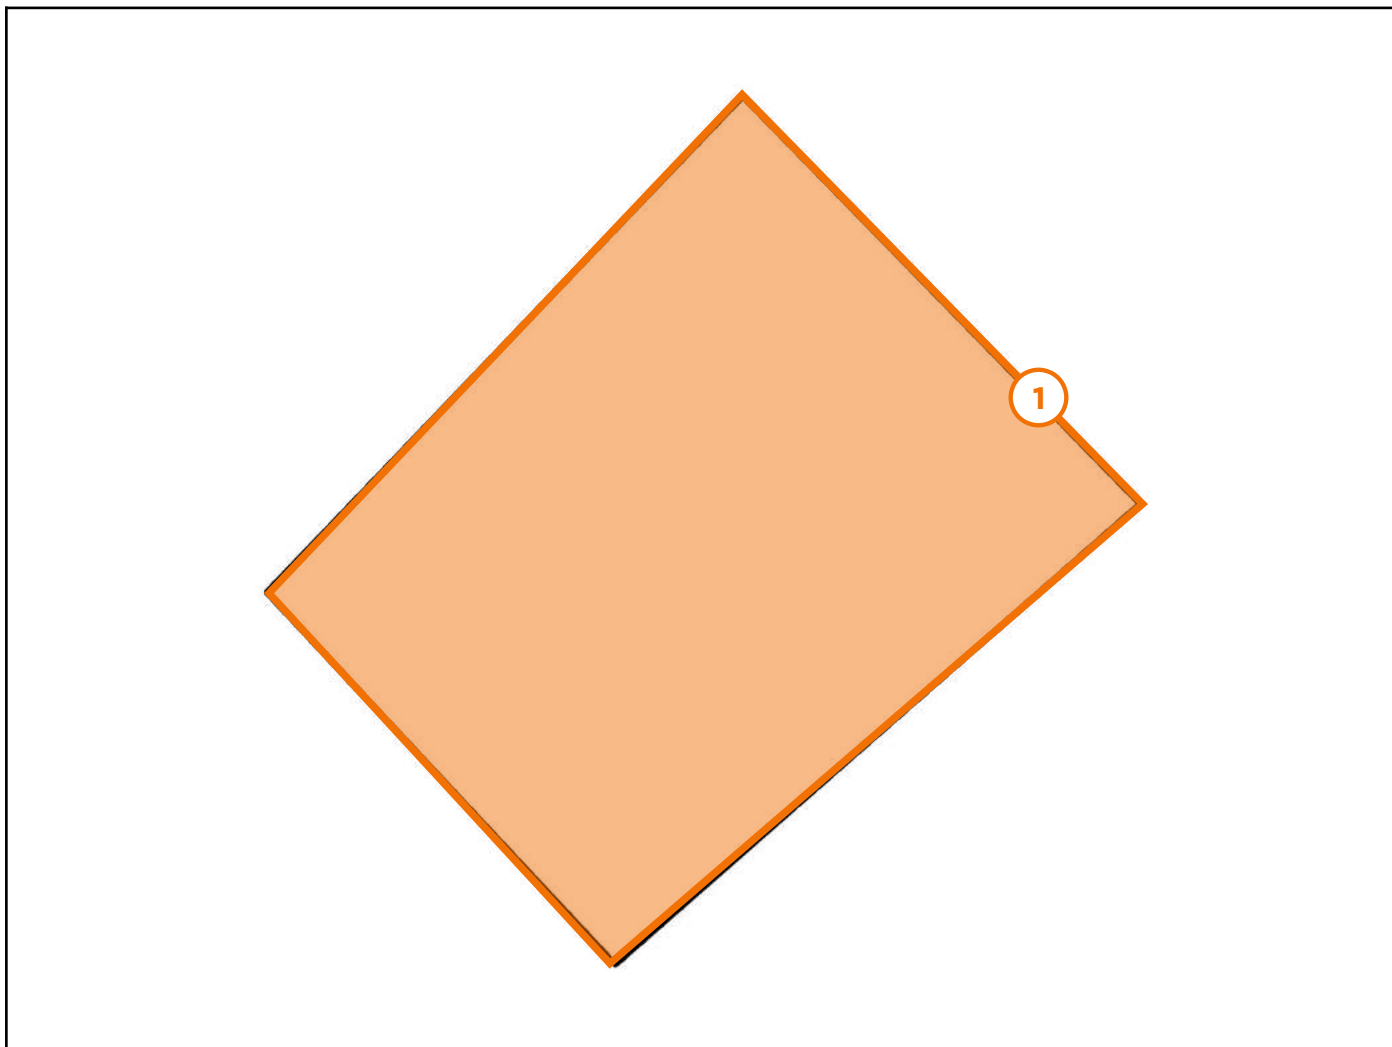
Plan 2.1: Bijgebouw plan

Beschrijving	Type	Actie
1. Golfplaat tuinhuis	Asbestmateriaal	Verwijderen

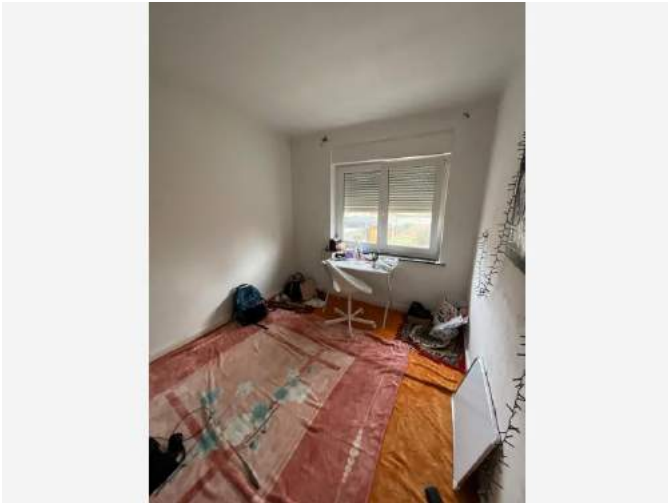
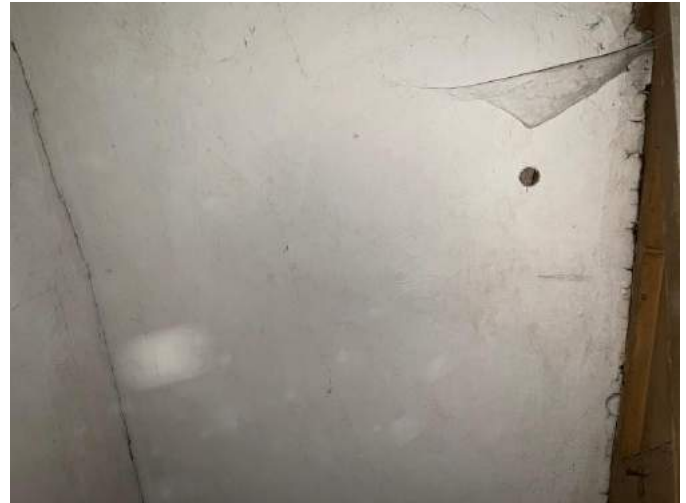
Fiche 9: Plafond

Geen asbest

Beschrijving	Plafond
Omgeving	Binnen
Primaire drager	Plafond

Bindmiddel van materiaal	Gips - kalk
Gebondenheid op basis van bindmiddel	Niet-hechtgebonden
Hoeveelheid (oppervlakte - dikte - aantal)	• 100,00 m ² - 1,00 cm - 1 stuk
Totaal volume	1,00 m ³
Identificatiemethode	Vaststelling met monstername
Destructieve handeling voor identificatie	Nee

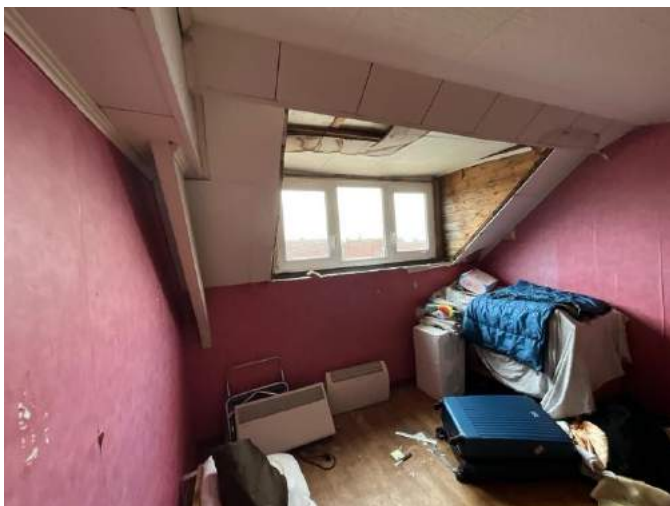
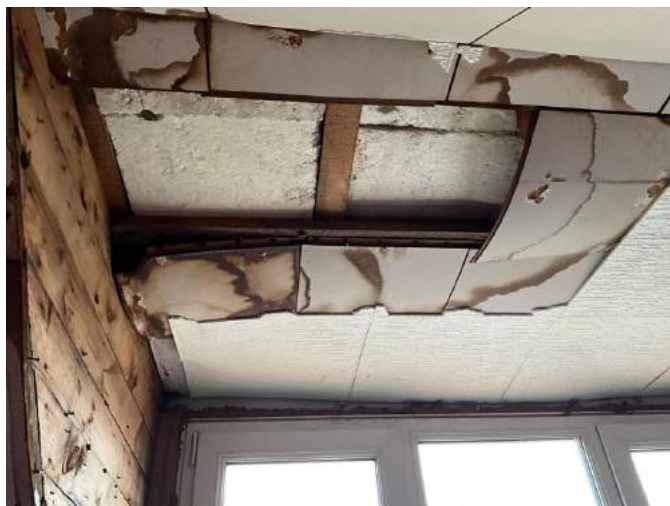
Beschrijving	Plafondtegel
Omgeving	Binnen
Primaire drager	Plafond
Bindmiddel van materiaal	Karton - papier - viltachtig

Gebondenheid op basis van bindmiddel	Niet-hechtgebonden
Hoeveelheid (gewicht - aantal)	• 18,00 kg - 1 stuk
Totaal gewicht	18,00 kg
Identificatiemethode	Vaststelling met monstername
Destructieve handeling voor identificatie	Nee

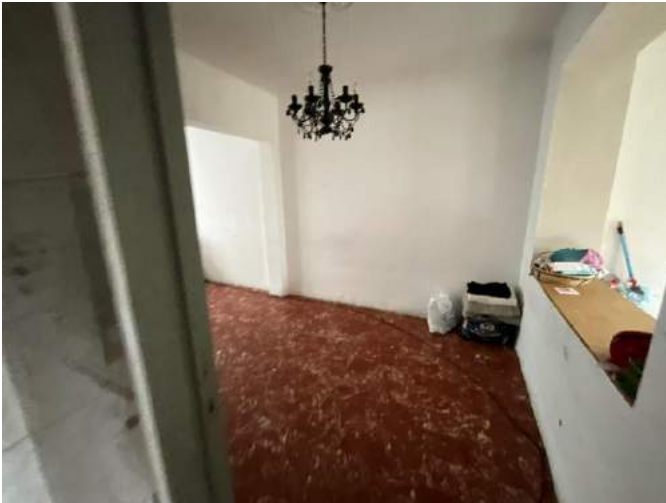
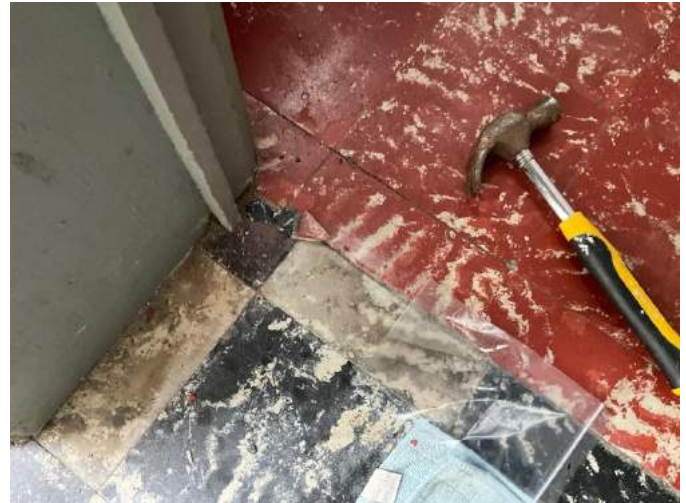
Fiche 12: Cementtegel

Geen asbest
