Asbestinventarisatetest

Lauwsestraat 46, 8511 Kortrijk

Attestnummer : 20230329-000171.000

Uitgegeven op : 29.03.2023

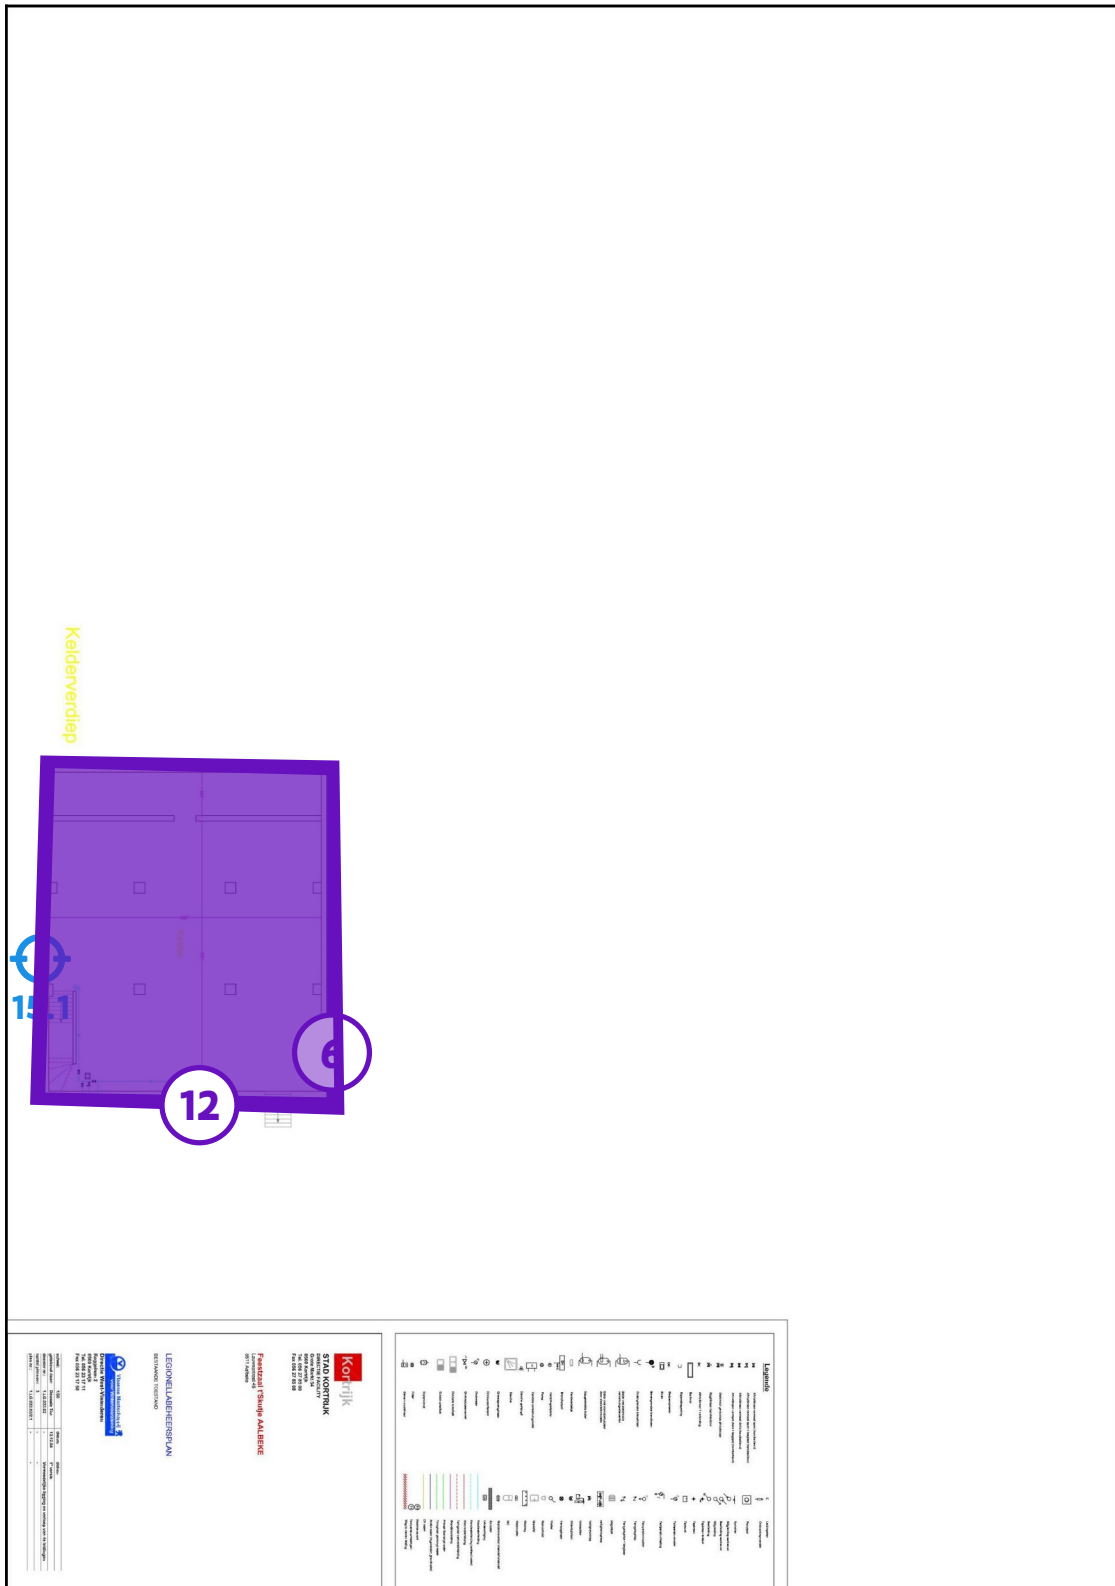
Plan 1.1: kelderplan

6. Geen toegankelijkheid	Beperking	-
12. Kelder niet te betreden	Beperking	-
15. Mastiek schrijnwerk/glas	Geen asbest	-
15.1 Code: 7640439	Puntmonster	-

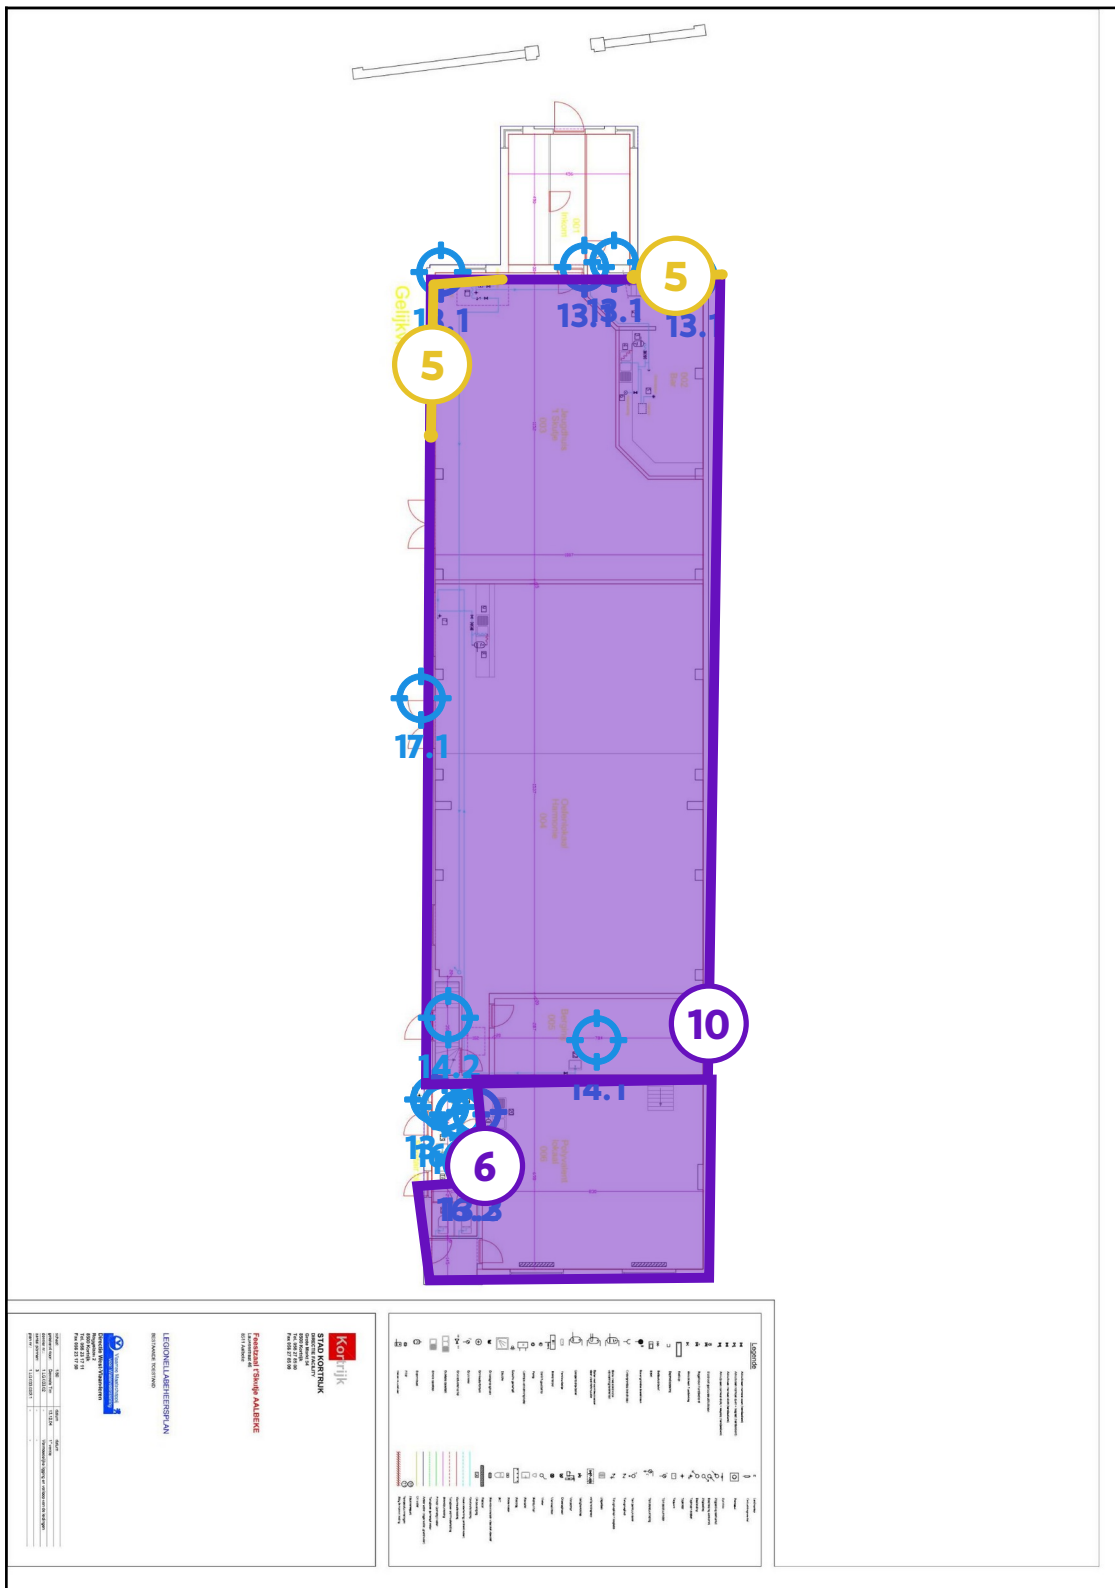
Plan 1.2: Gelijkvloers

5. Massal tabletten	Asbestmateriaal	Zorgvuldig beheren
6. Geen toegankelijkheid	Beperking	-
10. Pleisterwerk plafond gelijkvloers	Beperking	-
13. Pleisterwerk wanden	Geen asbest	-
13.1 Code: 7560319	Mengmonster	-
13.3 Code: 7560920	Mengmonster	-
14. Vinyl en lijm	Geen asbest	-
14.1 Code: 7640438	Puntmonster	-
14.2 Code: 7640440	Puntmonster	-
16. Pleisterwerk plafond	Geen asbest	-
16.2 Code: 7560923	Mengmonster	-
17. Mastiek schrijnwerk/muur	Geen asbest	-
17.1 Code: 7640437	Puntmonster	-

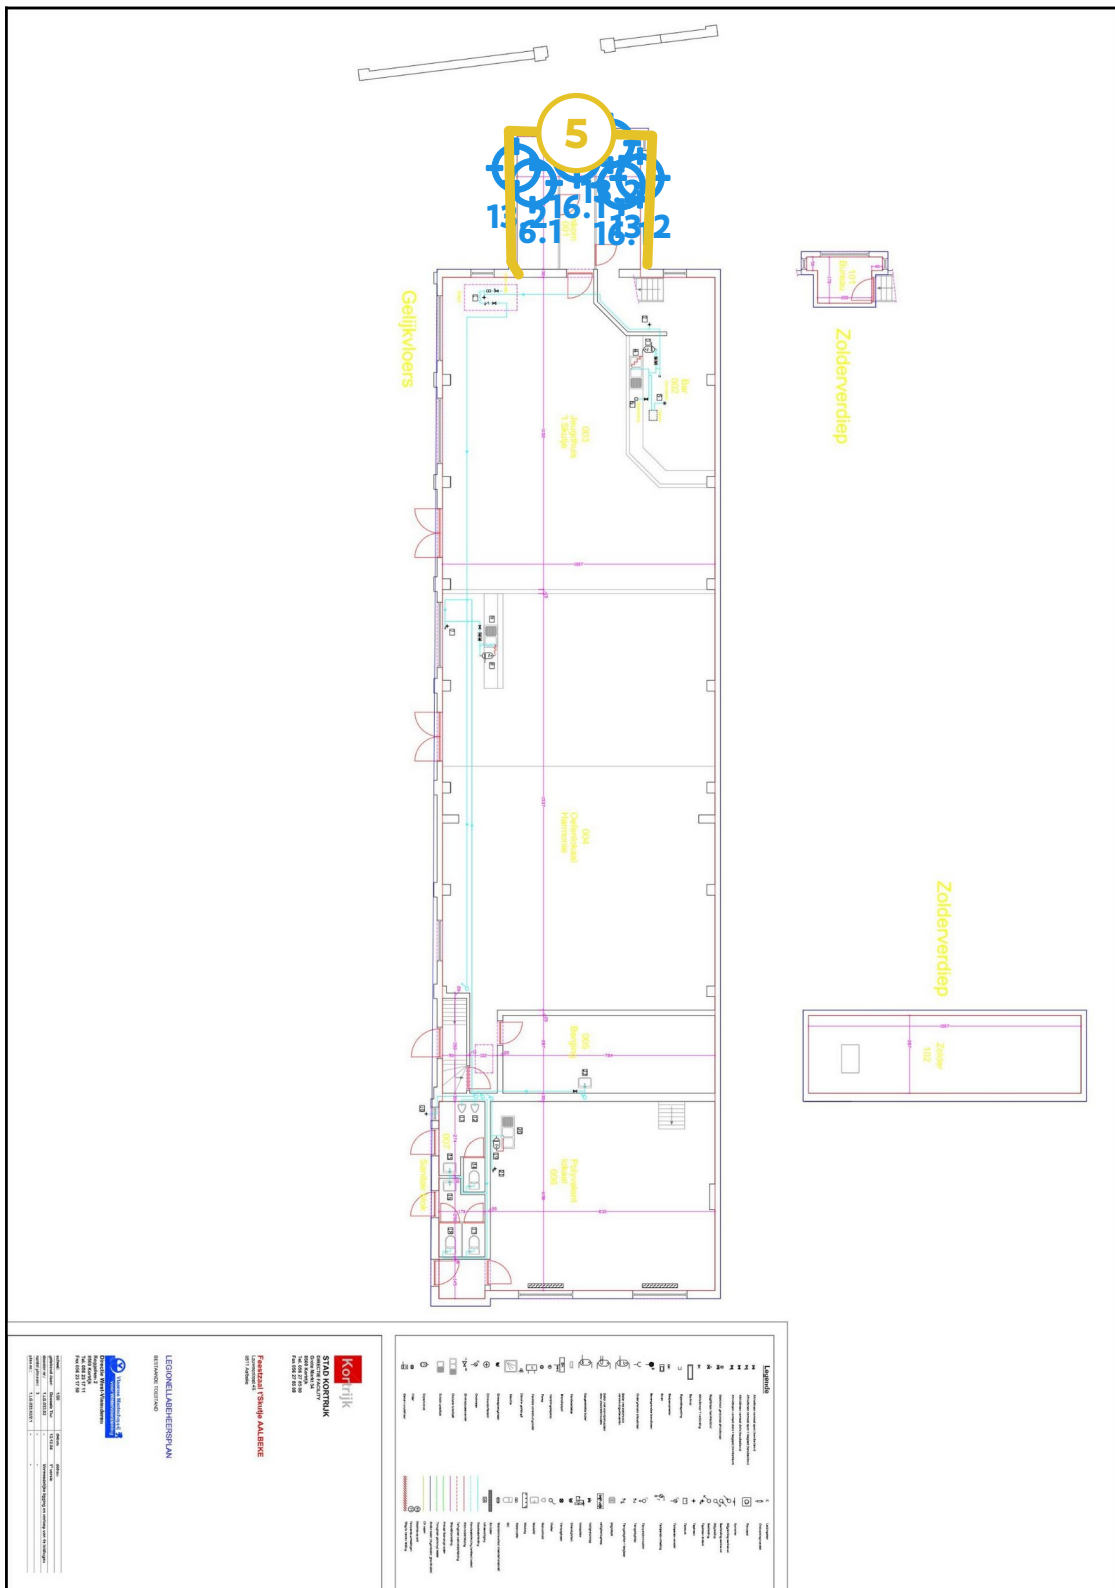
Plan 1.3: Verdieping +1

5. Massal tabletten	Asbestmateriaal	Zorgvuldig beheren
13. Pleisterwerk wanden	Geen asbest	-
13.2 Code: 7560322	Mengmonster	-
16. Pleisterwerk plafond	Geen asbest	-
16.1 Code: 7560921	Mengmonster	-

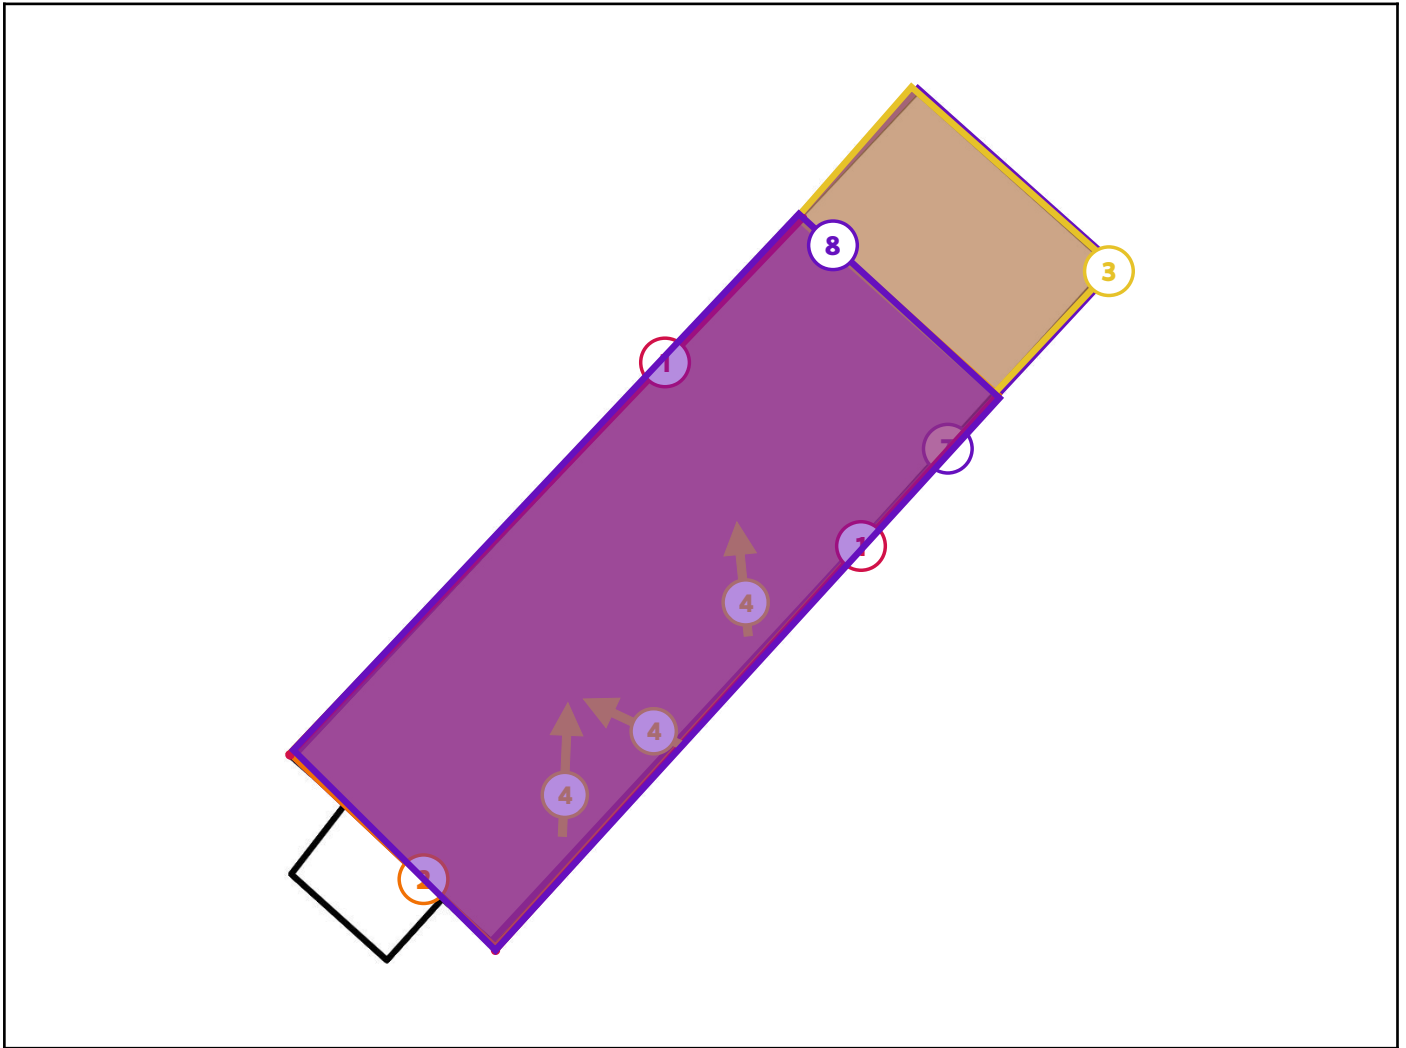
Plan 1.4: Dakenplan

Beschrijving	Type	Actie
1. Slab in goot golfplaten dak	Asbestmateriaal	Dringend verwijderen
2. Golfplaten	Asbestmateriaal	Verwijderen
3. Roofing	Asbestmateriaal	Zorgvuldig beheren
4. Schouwpijp	Asbestmateriaal	Zorgvuldig beheren
7. Daken te hoog om te inspecteren	Beperking	-
8. Onderdakplaten	Beperking	-

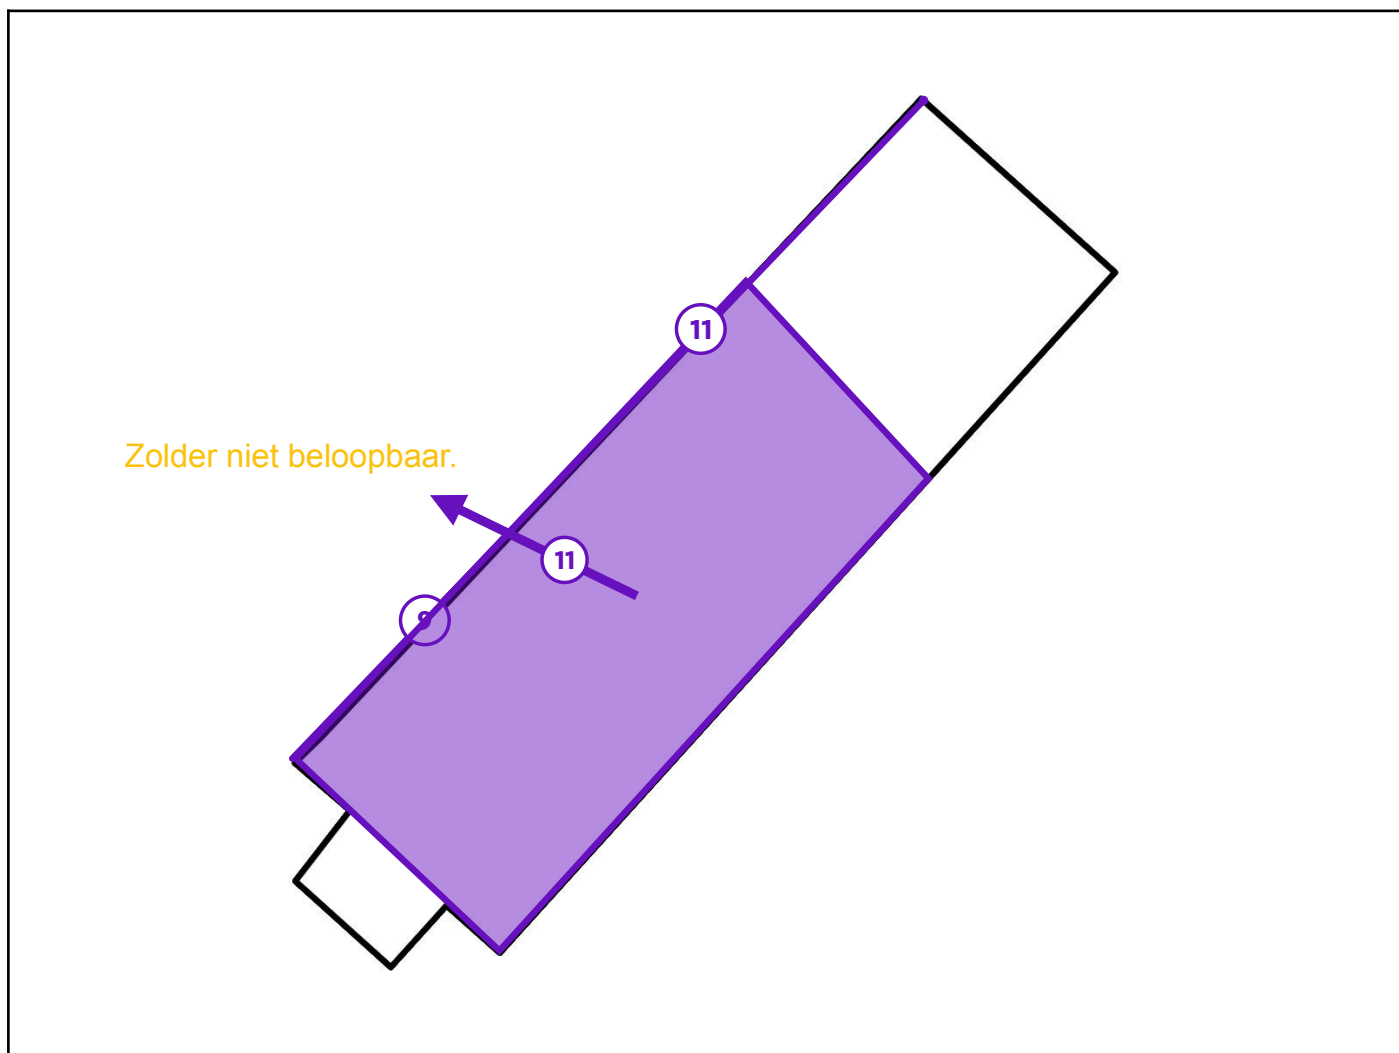
Plan 1.5: Algemeen gebouw

Beschrijving	Type	Actie
9. Gevels niet zichtbaar	Beperking	-
11. Zolder niet beloopbaar	Beperking	-
