Asbestinventarisatetest

Izegemsestraat 99, 8860 Lendeledede

Attestnummer : 20240711-000464.000

Uitgegeven op : 11.07.2024

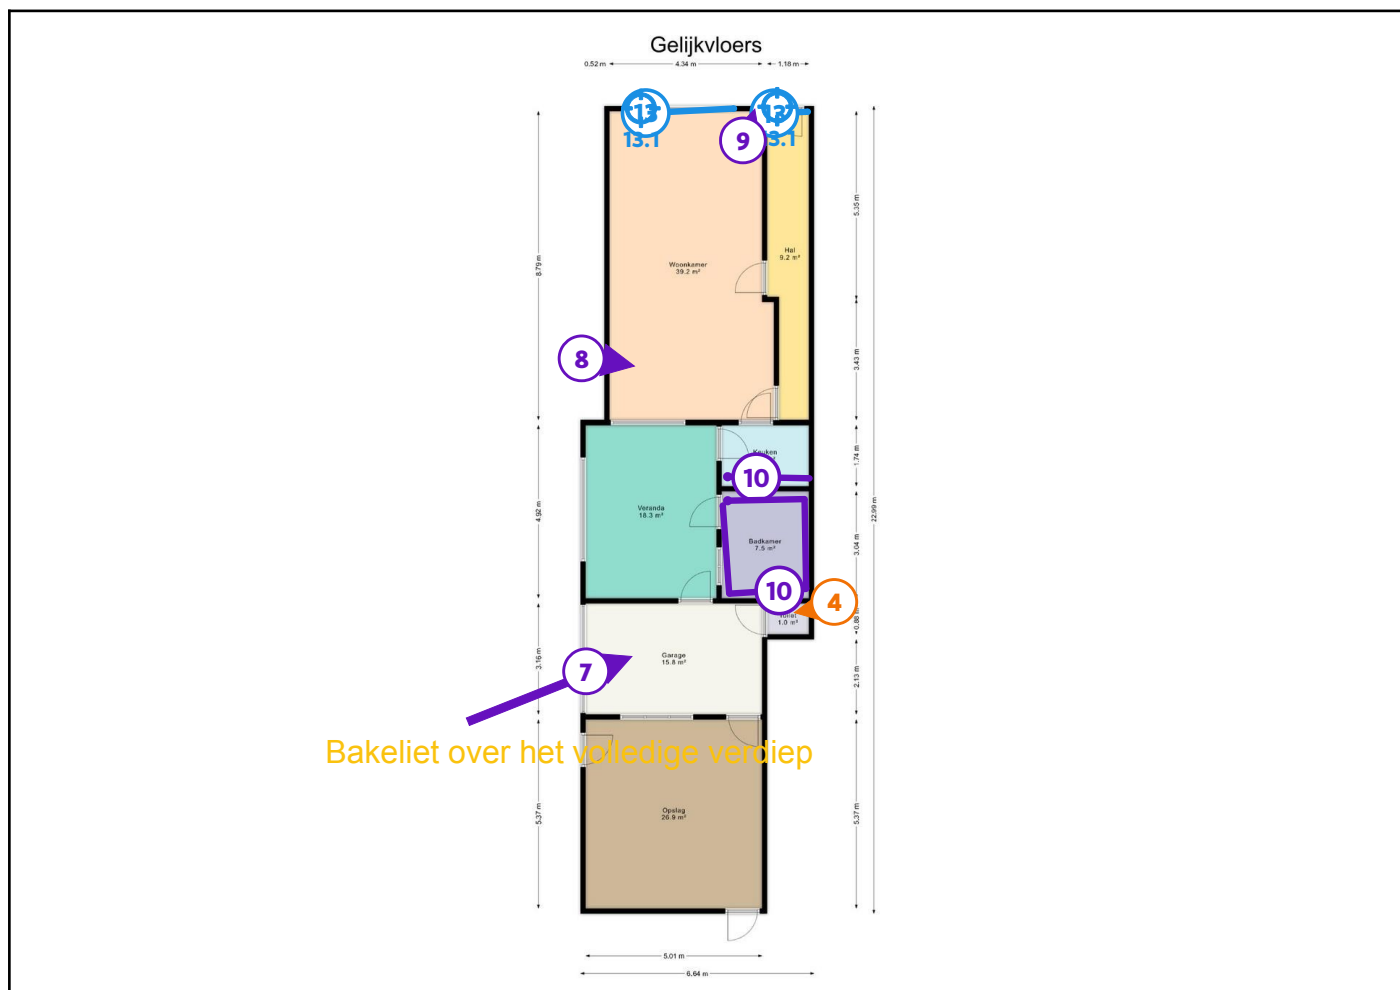
Plan 1.2: Plan gelijkvloers

Beschrijving	Type	Actie
4. Cementbuis in kelder entoliet	Asbestmateriaal	Maatregelen nemen
7. Bakeliet - elektriciteit	Advies	-
8. Touw kachel niet asbesthoudend	Advies	-
9. Verzekeringskast met oude zekeringen	Advies	-
10. Tegels verlijming badkamer en keuken	Advies	-
13. Mastiek tussen gevelsteen en buitenschrijnwerk - buitenzijde	Geen asbest	-
13.1 Code: MM05	Mengmonster	-

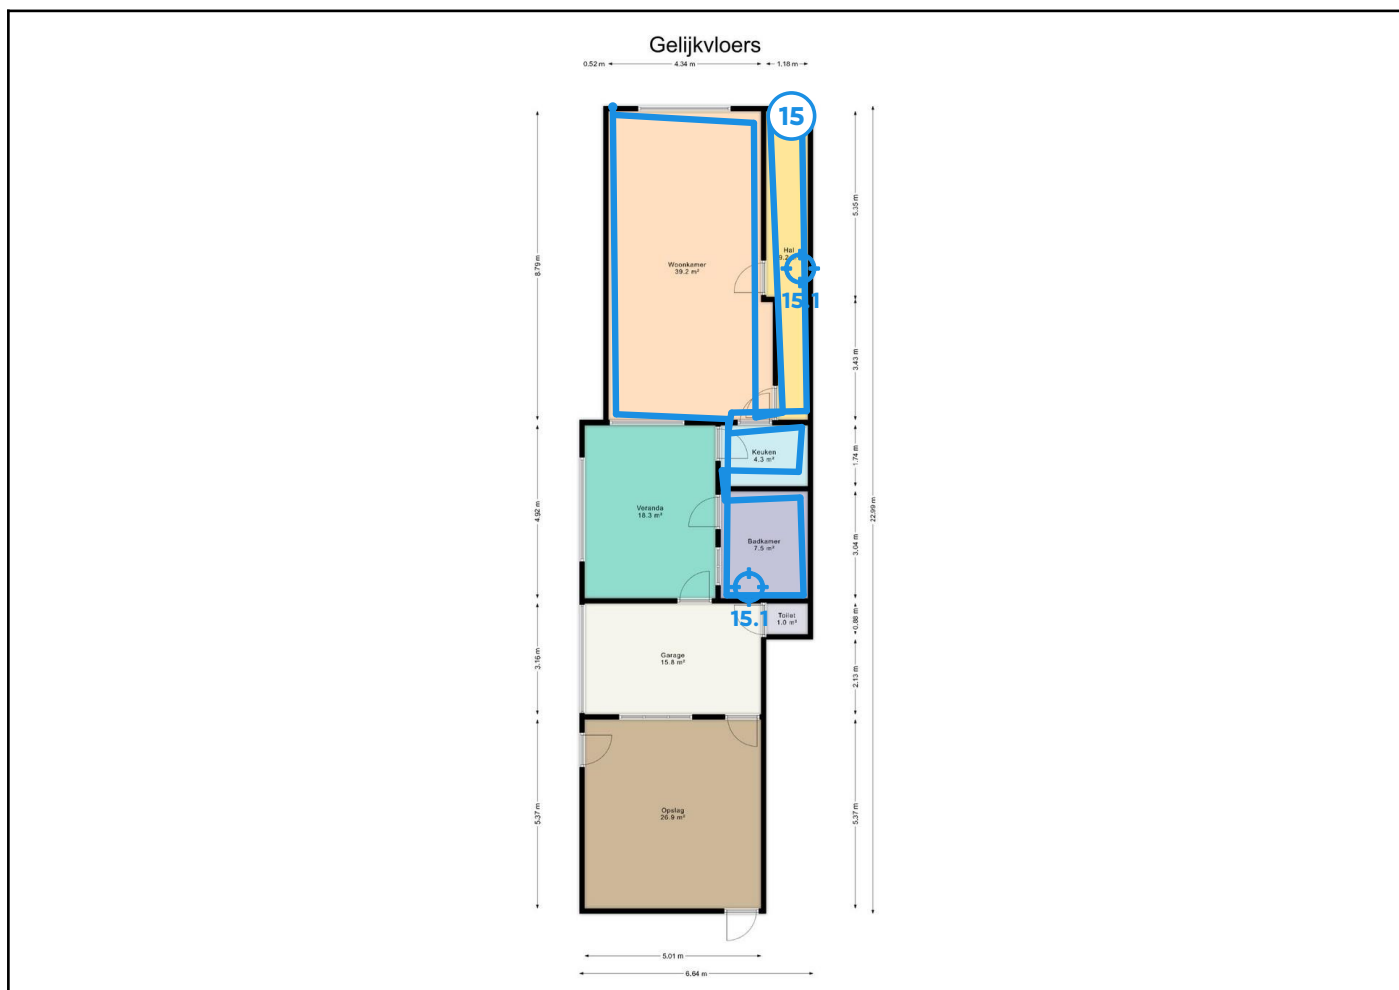
Plan 1.6: Plan gelijkvloers Muur

Beschrijving	Type	Actie
15. Pleisterwerk Muur	Geen asbest	-
15.1 Code: MM01	Mengmonster	-

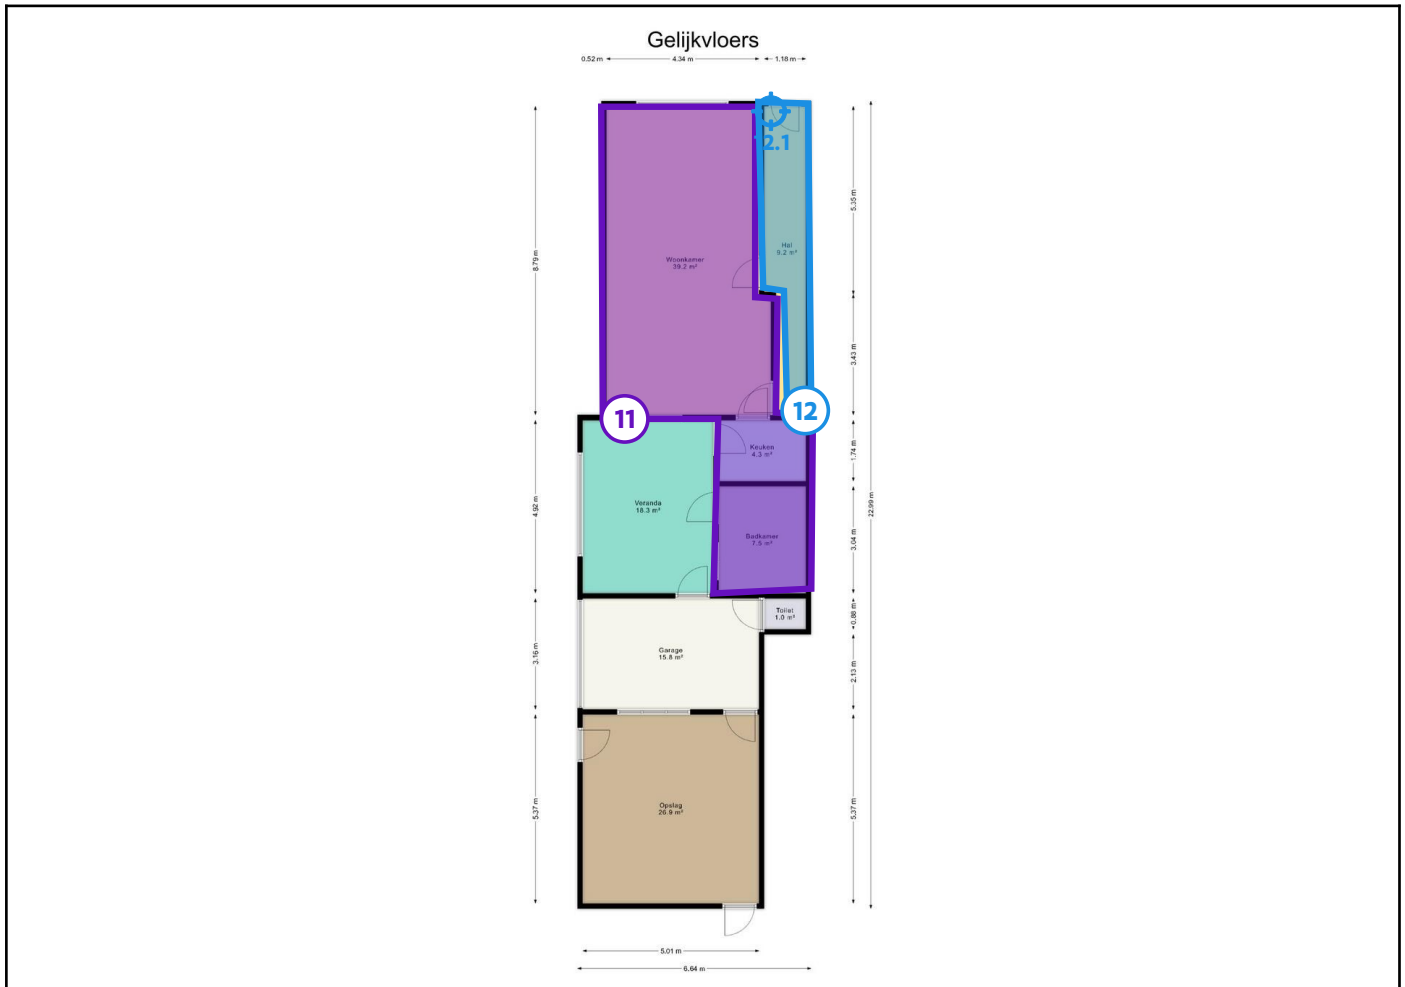
Plan 1.7: Plan gelijkvloers Plafond

Beschrijving	Type	Actie
11. Plafond afwerking plaatmateriaal	Advies	-
12. Pleisterwerk Plafond	Geen asbest	-
12.1 Code: MM02	Mengmonster	-

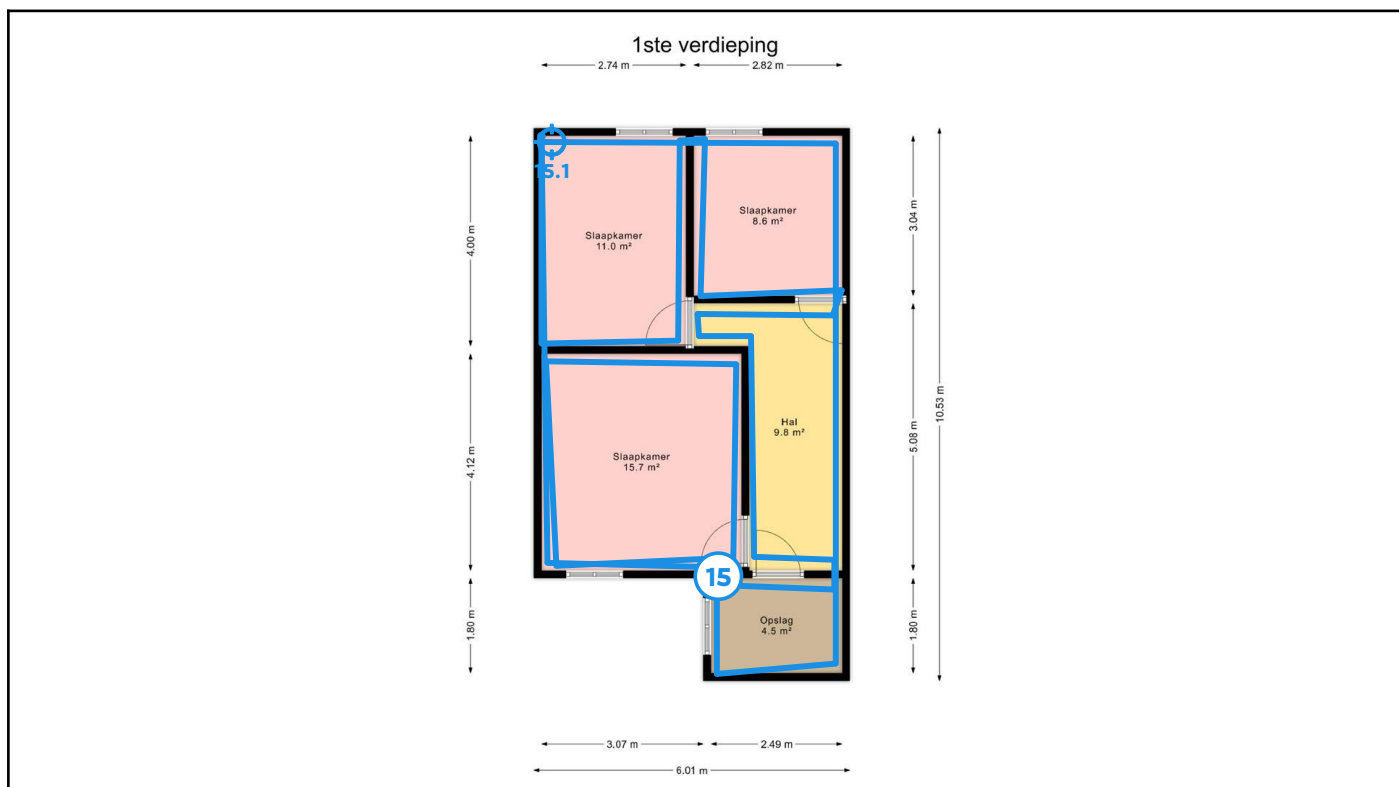
Plan 1.8: Plan 1ste verdieping Muur

Beschrijving	Type	Actie
15. Pleisterwerk Muur	Geen asbest	-
15.1 Code: MM01	Mengmonster	-

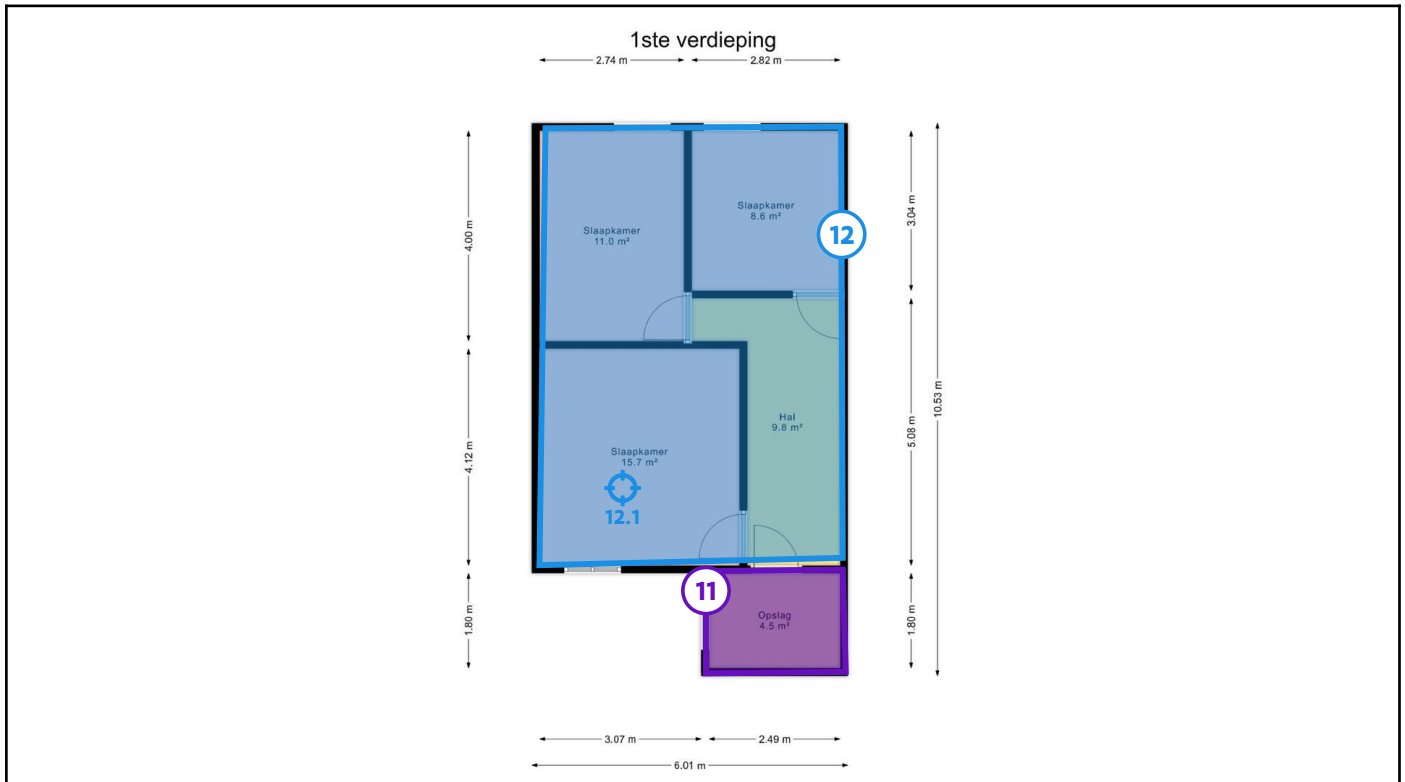
Plan 1.9: Plan 1ste verdieping Plafond

Beschrijving	Type	Actie
11. Plafond afwerking plaatmateriaal	Advies	-
12. Pleisterwerk Plafond	Geen asbest	-
12.1 Code: MM02	Mengmonster	-

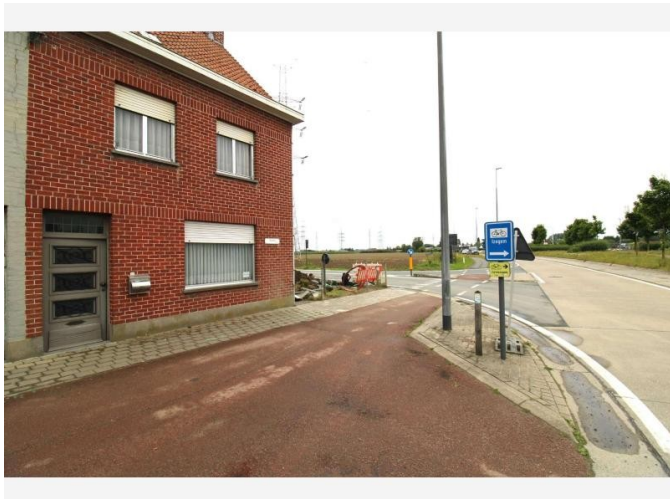
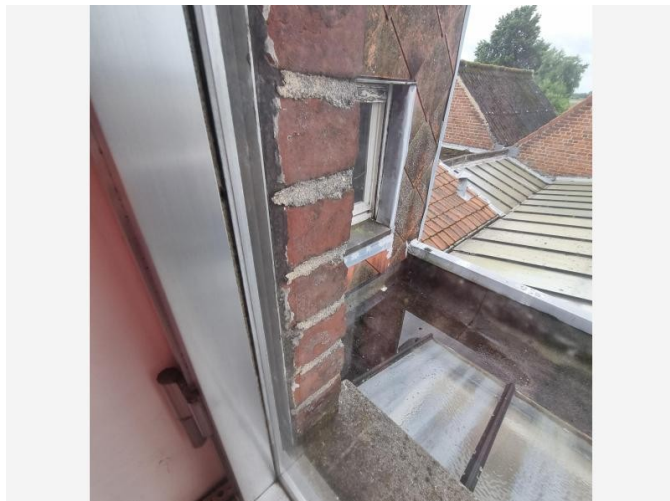
Fiche 13: Mastiek tussen gevelsteen en buitenschrijnwerk - buitenzijde

Geen asbest

Beschrijving	Mastiek tussen gevelsteen en buitenschrijnwerk - buitenzijde
Omgeving	Buiten
Primaire drager	Wand buitenschil
Bindmiddel van materiaal	Kitten, mastiek, pasta
Gebondenheid op basis van bindmiddel	Hecht
Hoeveelheid (gewicht - aantal)	<ul style="list-style-type: none">• 2,30 kg - 1 stuk
Totaal gewicht	2,30 kg
Identificatiemethode	Vaststelling met monstername
Destructieve handeling voor identificatie	Nee
Opmerking	De hoeveelheid is een indicatie.

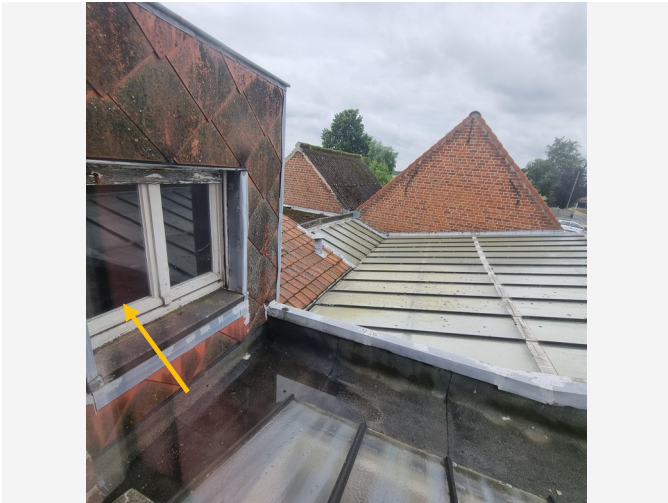
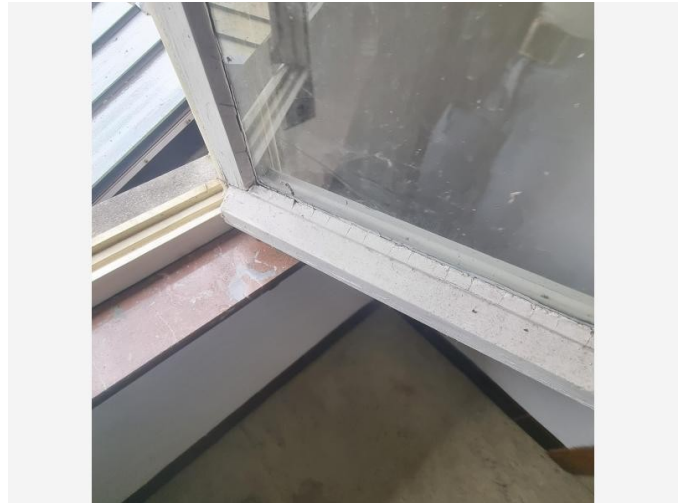
Beschrijving	Mastiek beglazing - buitenzijde
Omgeving	Buiten
Primaire drager	Wandopening verticaal (raam, deur, ...)
Bindmiddel van materiaal	Kitten, mastiek, pasta
Gebondenheid op basis van bindmiddel	Hecht
Hoeveelheid (gewicht - aantal)	<ul style="list-style-type: none">• 1,30 kg - 1 stuk
Totaal gewicht	1,30 kg
Identificatiemethode	Vaststelling met monstername
Destructieve handeling voor identificatie	Nee

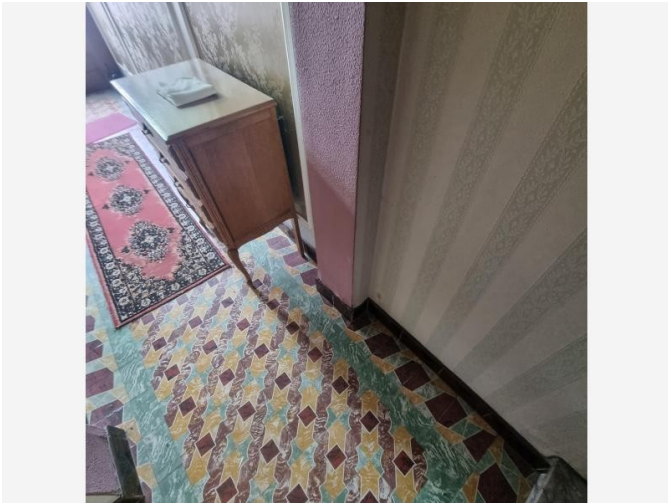
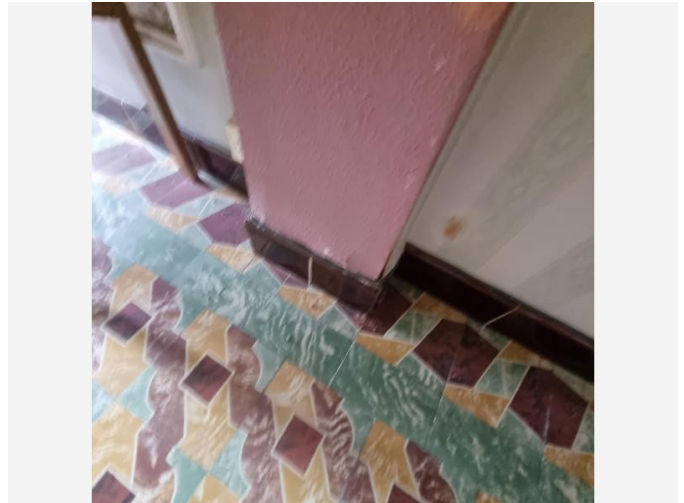
Beschrijving	Pleisterwerk Muur
Omgeving	Binnen
Primaire drager	Binnenwand
Bindmiddel van materiaal	Gips - kalk
Gebondenheid op basis van bindmiddel	Niet-hechtgebonden
Hoeveelheid (oppervlakte - dikte - aantal)	• 113,04 m ² - 1,00 cm - 1 stuk
Totaal volume	1,13 m ³
Identificatiemethode	Vaststelling met monstername
Destructieve handeling voor identificatie	Nee
Opmerking	Hal: pleisterwerk aanwezig - staalname bij beneden bij de trap verblijfsruimte: pleisterwerk aanwezig - staalname bij slaapkamer voorzijde natte ruimte: keuken en badkamer pleisterwerk aanwezig - staalname bij centrale verwarming in de badkamer Stooklokaal: geen stooklokaal - staalname
