# Asbestinventarisatetest

President Rooseveltplein 16/21, 8500 Kortrijk

Attestnummer : 20240618-000285.002

Uitgegeven op : 18.06.2024

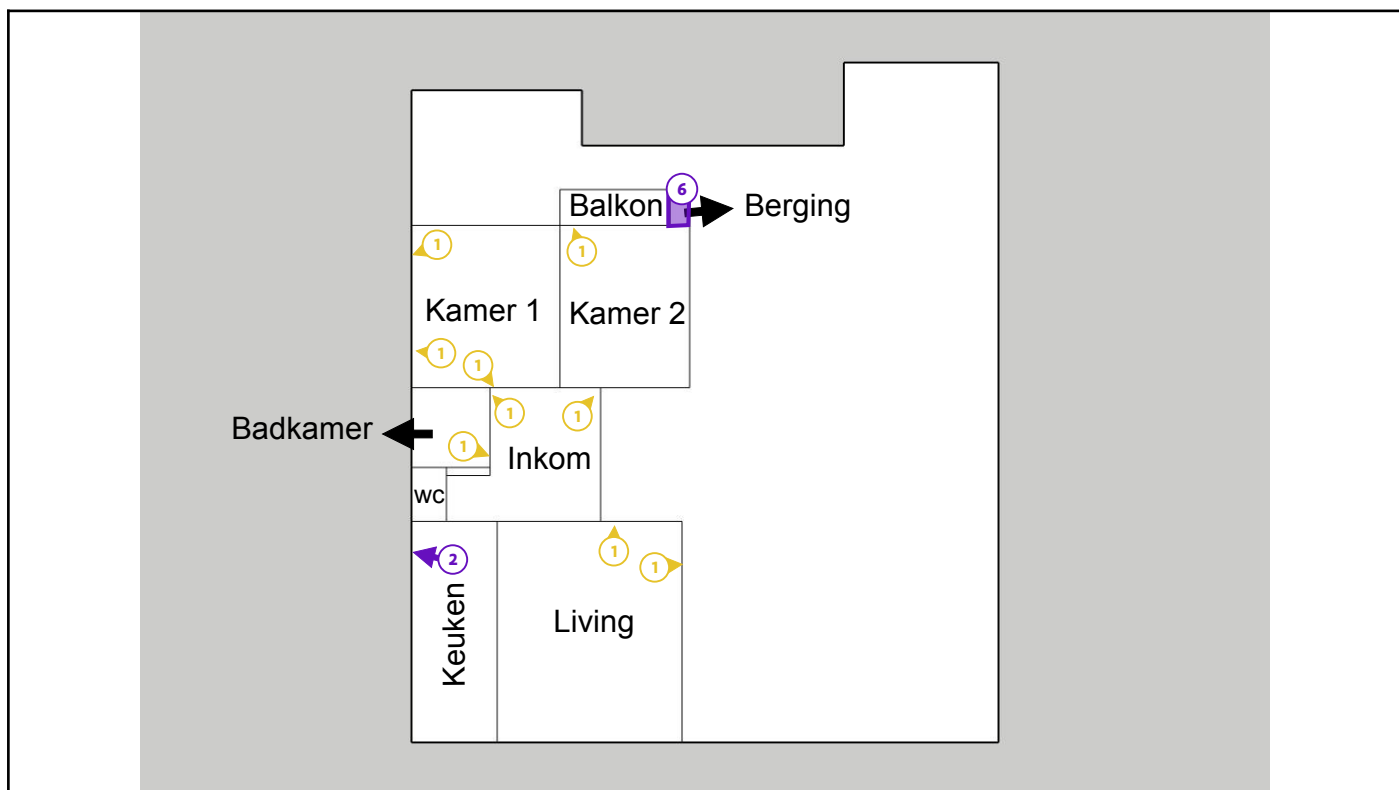
## Plan 1.1: Verdiep 2

Beschrijving	Type	Actie
1. BAKELIET	Asbestmateriaal	Zorgvuldig beheren
2. KOKER	Beperking	-
6. BERGING EN KELDER	Advies	-

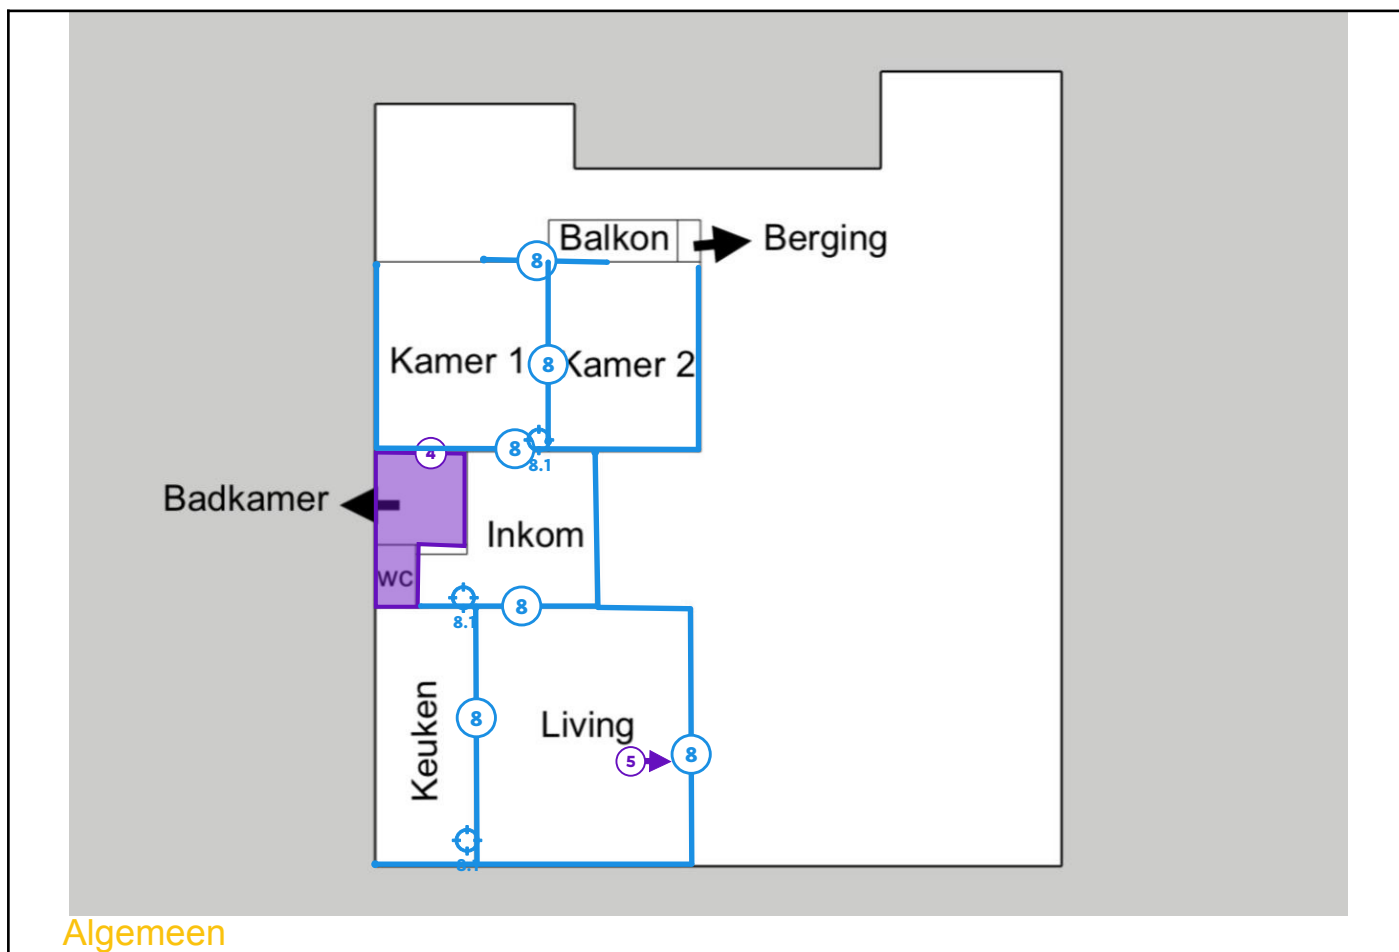
## Plan 1.2: Verdiep 2

Beschrijving	Type	Actie
4. VERLAAGD PLAFOND	Advies	-
5. SCHOUW	Advies	-
7. VENSTERBANK (BINNEN)	Advies	-
8. PLEISTER MUREN	Geen asbest	-
8.1 Code: MM01	Mengmonster	-

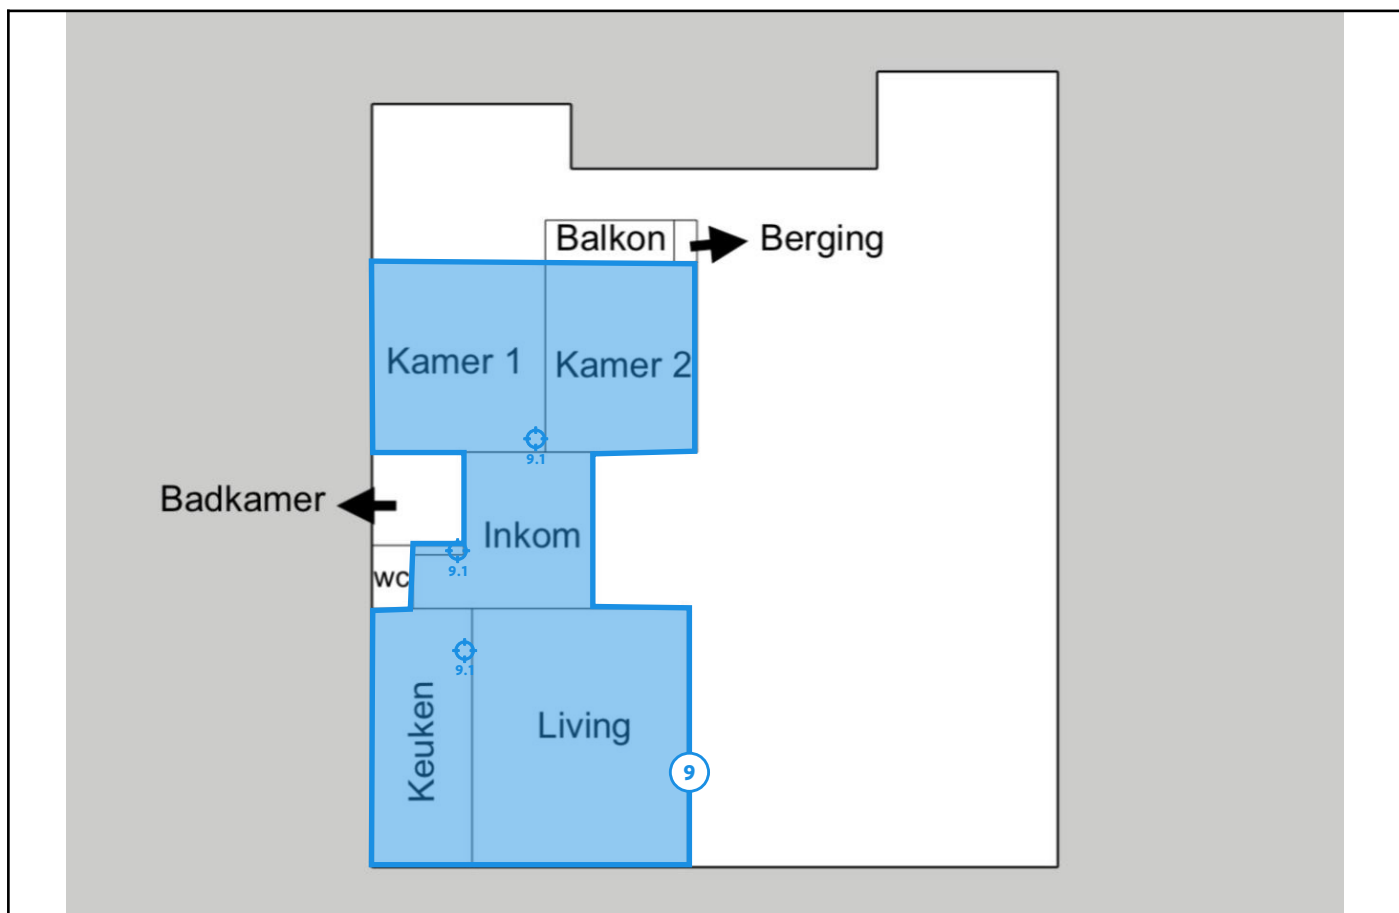
## Plan 1.3: Verdiep 2

Beschrijving	Type	Actie
9. PLEISTER PLAFOND	Geen asbest	-
9.1 Code: MM02	Mengmonster	-

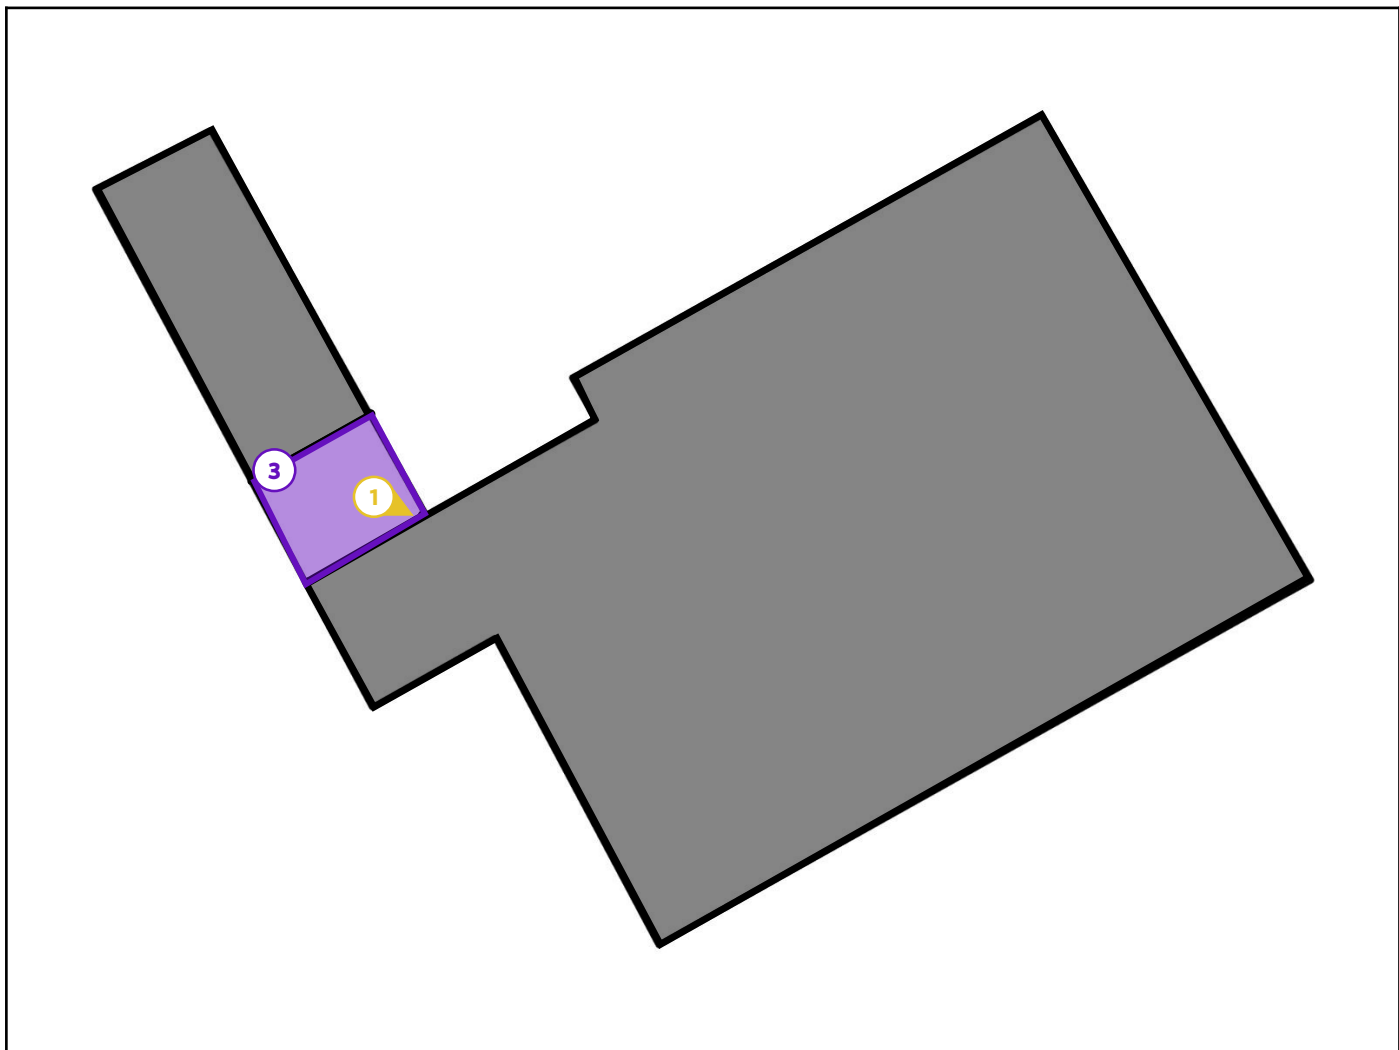
## Plan 2.1: Bijgebouw plan

Beschrijving	Type	Actie
1. BAKELIET	Asbestmateriaal	Zorgvuldig beheren
3. GARAGE	Advies	-
