# Asbestinventarisatetest

Aalbeeksestraat 169, 8510 Kortrijk

Attestnummer : 20240522-000504.000

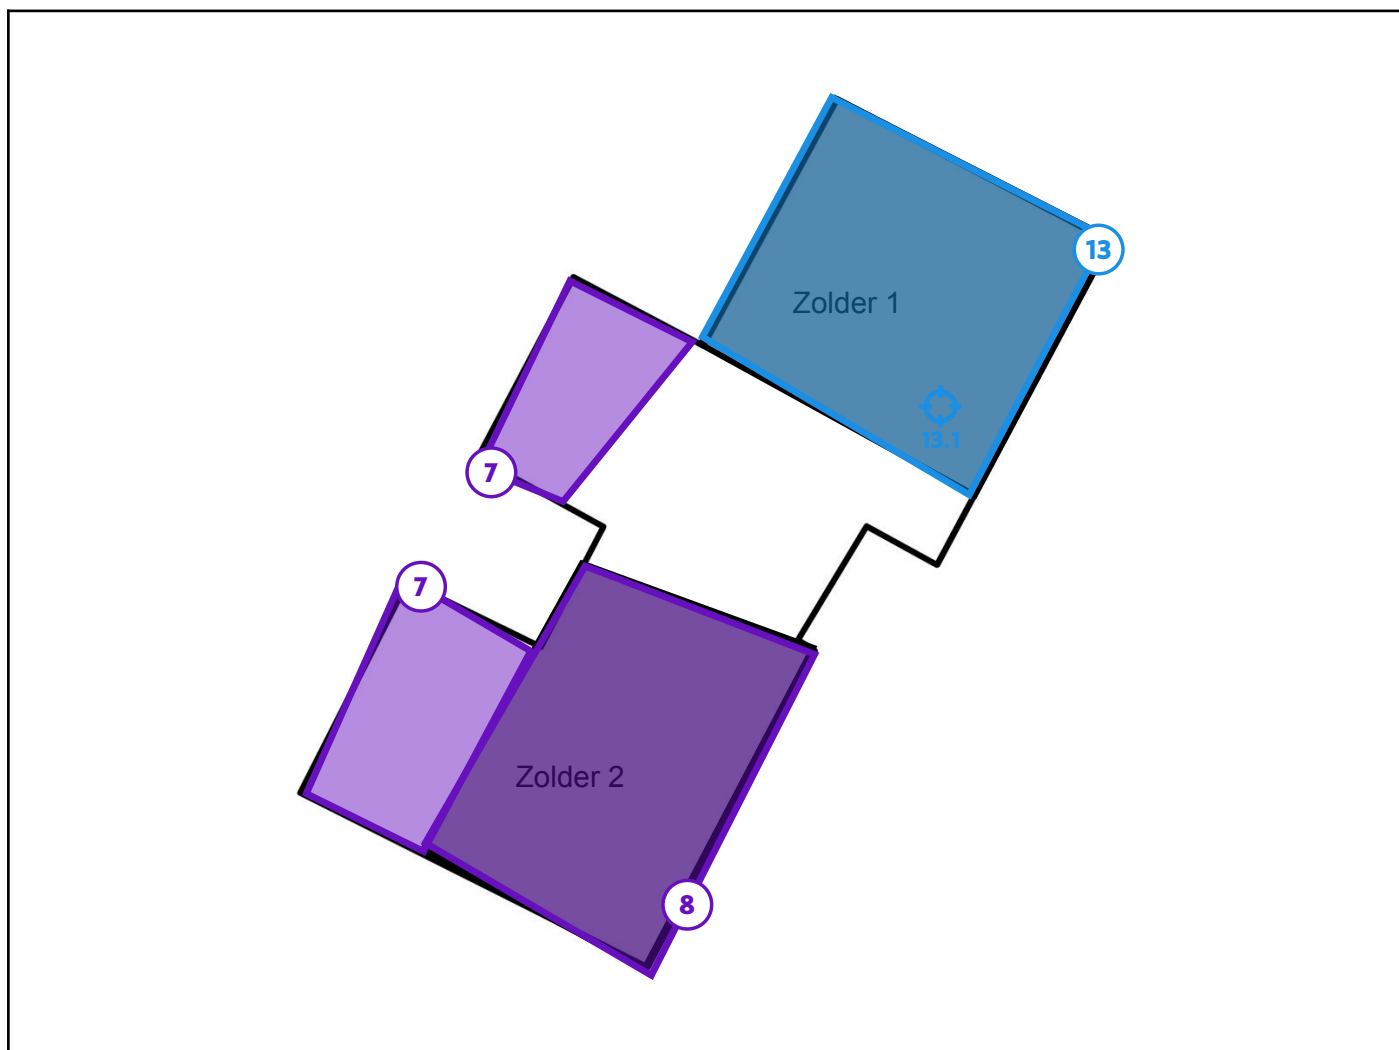
## Plan 1.1: Hoofdgebouw plan - Zolder

Beschrijving	Type	Actie
7. Binnenzijde Koterij	Beperking	-
8. Zolderruimte boven garage	Beperking	-
13. Vloerzeil zolder	Geen asbest	-
13.1 Code: MM04	Puntmonster	-

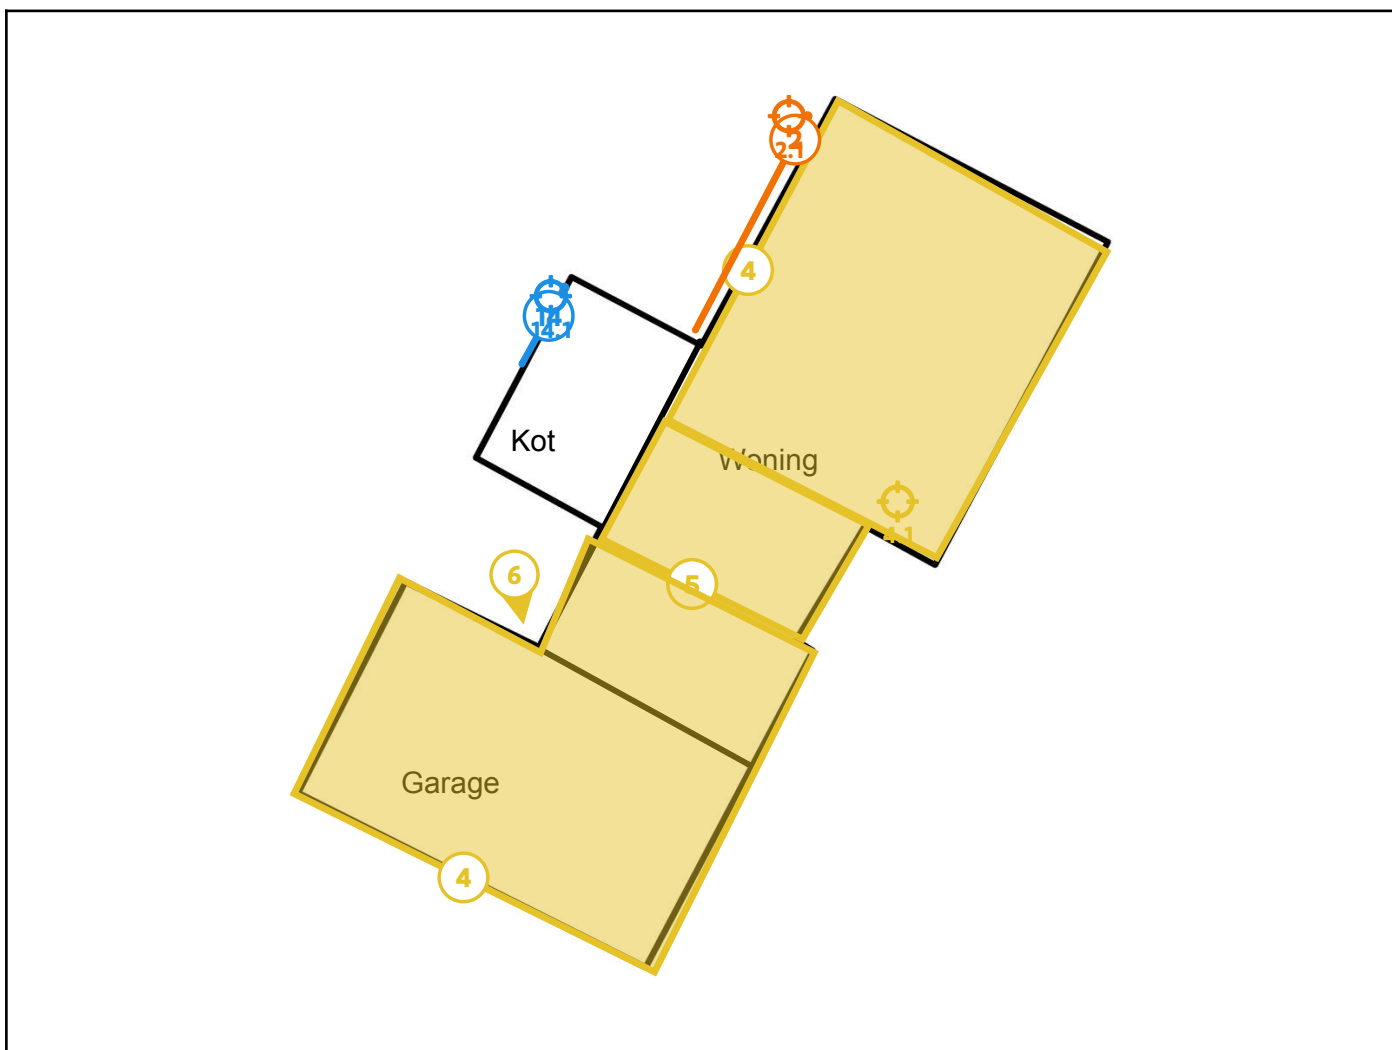
## Plan 1.8: Hoofdgebouw plan - Kotterijen

Beschrijving	Type	Actie
2. Zijgevel woning Lei	Asbestmateriaal	Verwijderen
2.1 Code: MM03	Puntmonster	-
4. Onderdak schuindak	Asbestmateriaal	Zorgvuldig beheren
4.1 Code: MM02	Puntmonster	-
5. Roofing platdak	Asbestmateriaal	Zorgvuldig beheren
6. Zijplaat Tuinberging en garage	Asbestmateriaal	Zorgvuldig beheren
14. Oude mastiek beglazing koterij	Geen asbest	-

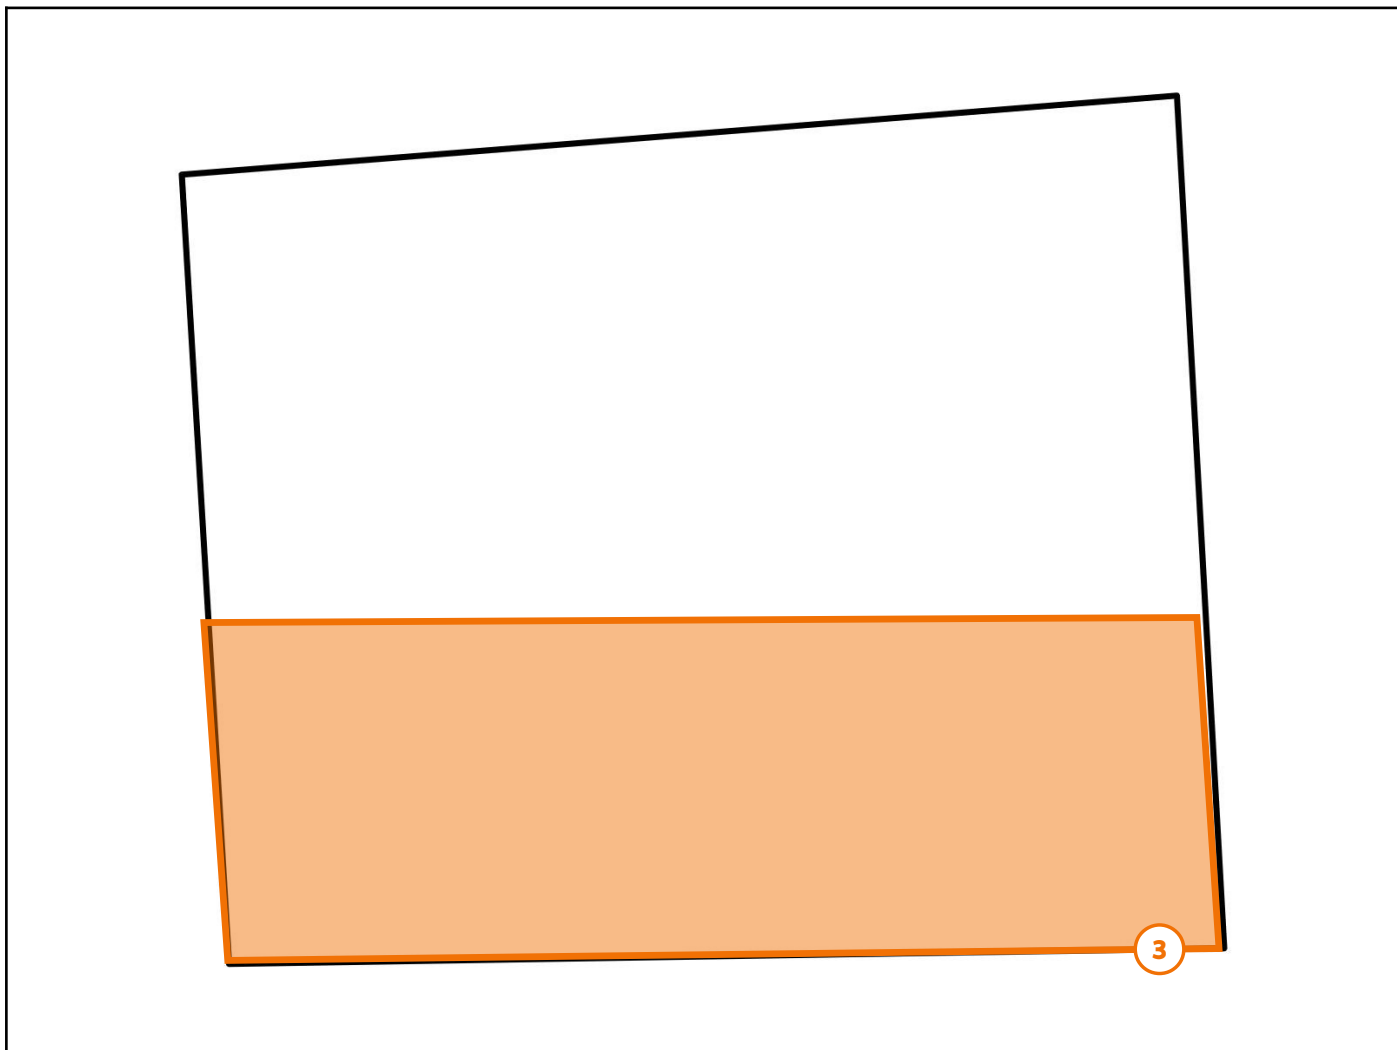
## Plan 2.1: Constructie plan

Beschrijving	Type	Actie
3. Golfplaat afdak	Asbestmateriaal	<a href="#">Verwijderen</a>

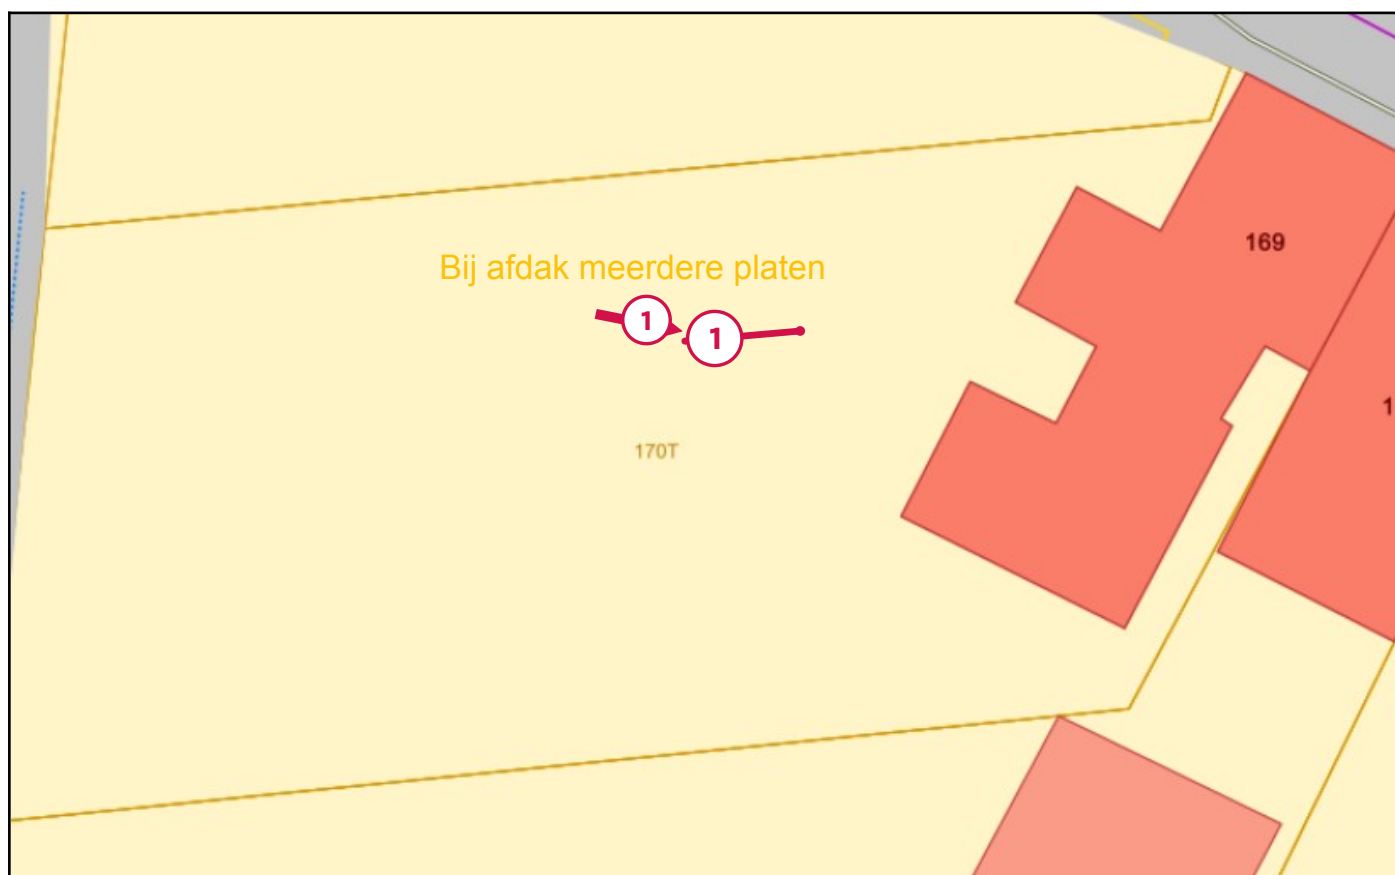
## Plan 3.1: Vaststellingen buiten de constructies

Beschrijving	Type	Actie
1. Golfplaat in de tuin	Asbestmateriaal	Dringend verwijderen

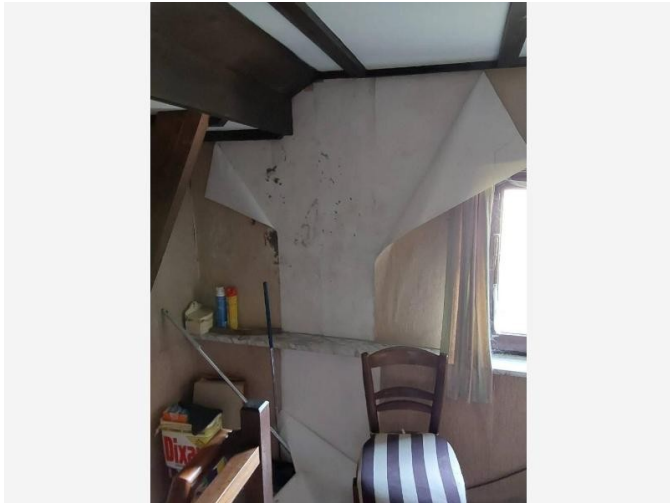
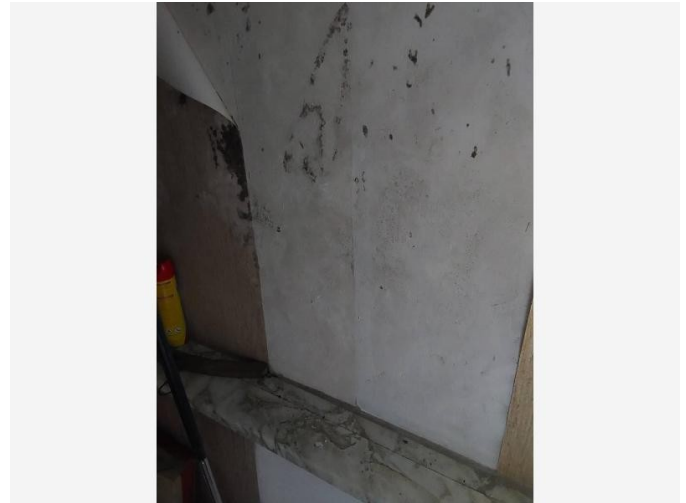
Geen asbest
