Asbestinventarisatetest

Gullegemsesteenweg 48, 8501 Kortrijk

Attestnummer : 20241014-000373.001

Uitgegeven op : 14.10.2024

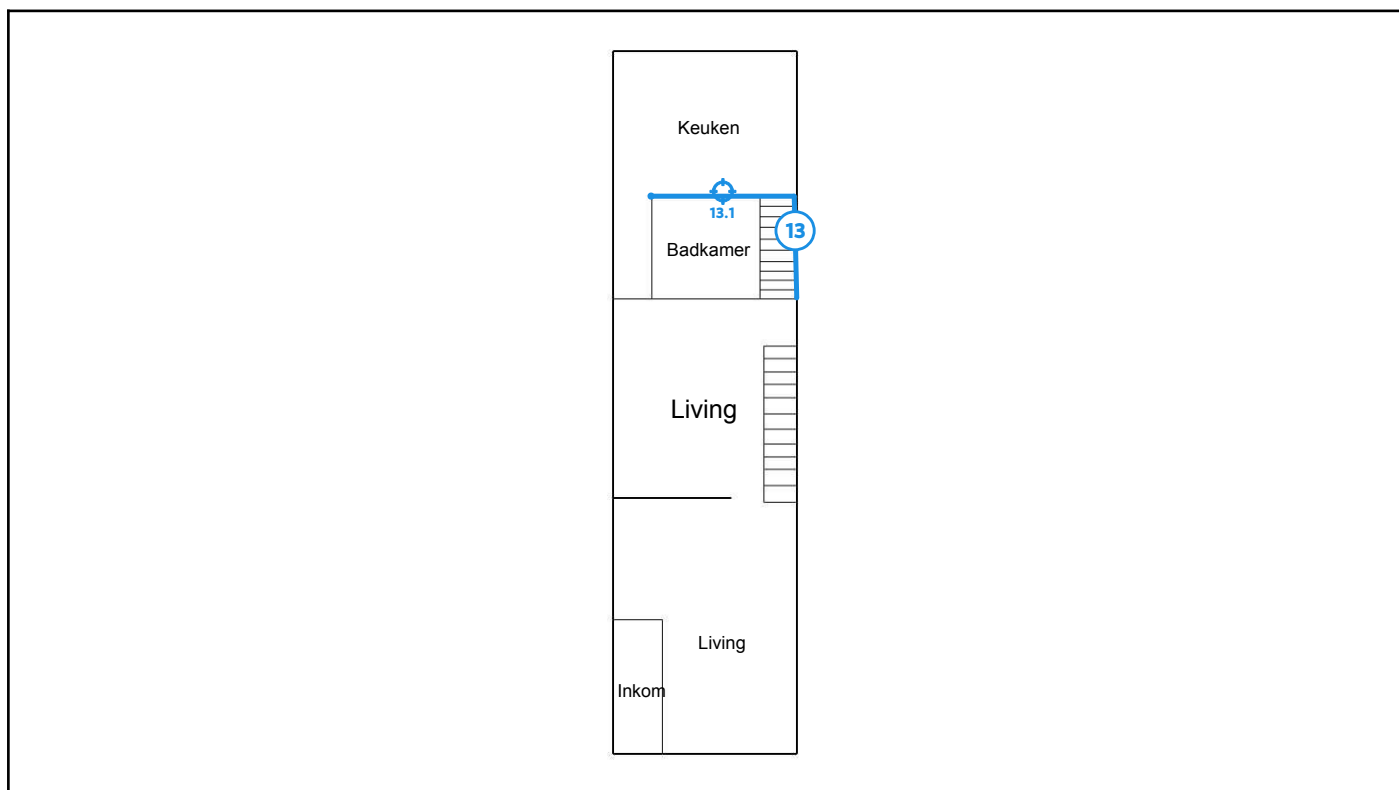
Plan 1.1: Verdiep 0

Beschrijving	Type	Actie
13. PLEISTER MUREN	Geen asbest	-
13.1 Code: MM01	Mengmonster	-

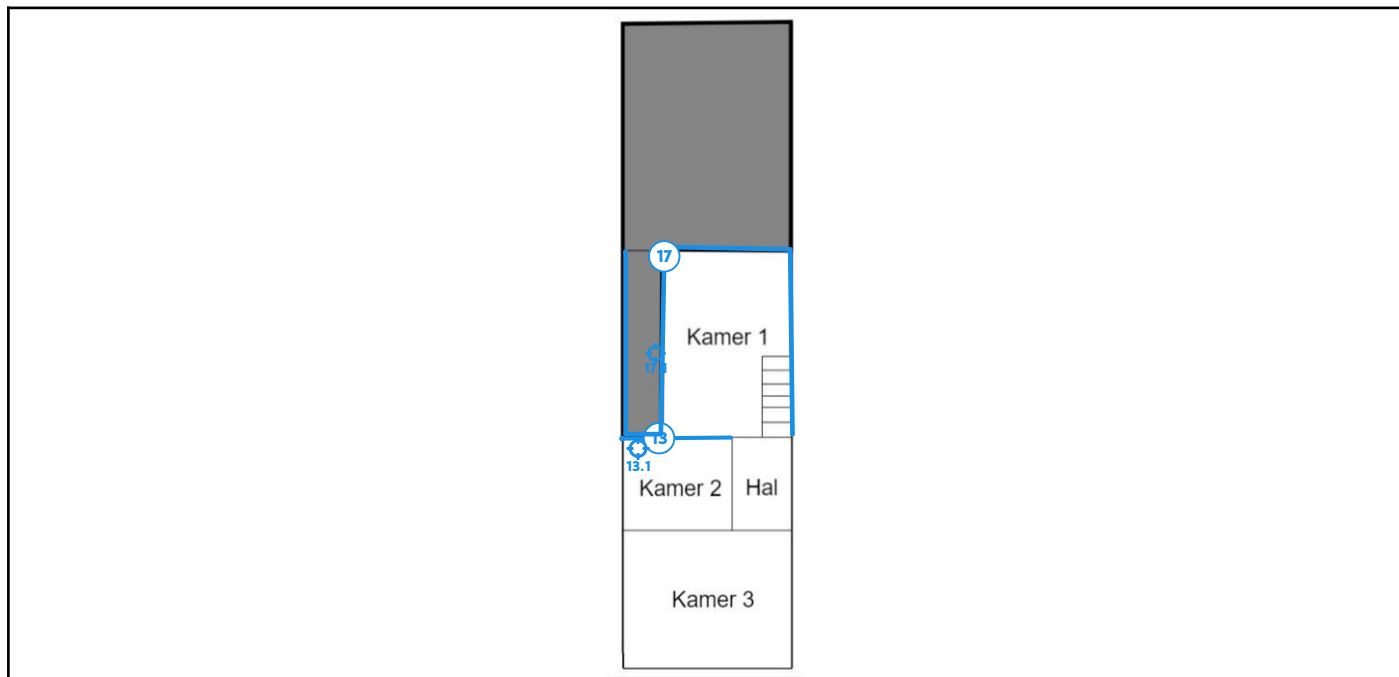
Plan 1.3: Verdiep 1

Beschrijving	Type	Actie
13. PLEISTER MUREN	Geen asbest	-
13.1 Code: MM01	Mengmonster	-
17. VC-LEIEN GEVEL	Geen asbest	-
17.1 Code: M6	Puntmonster	-

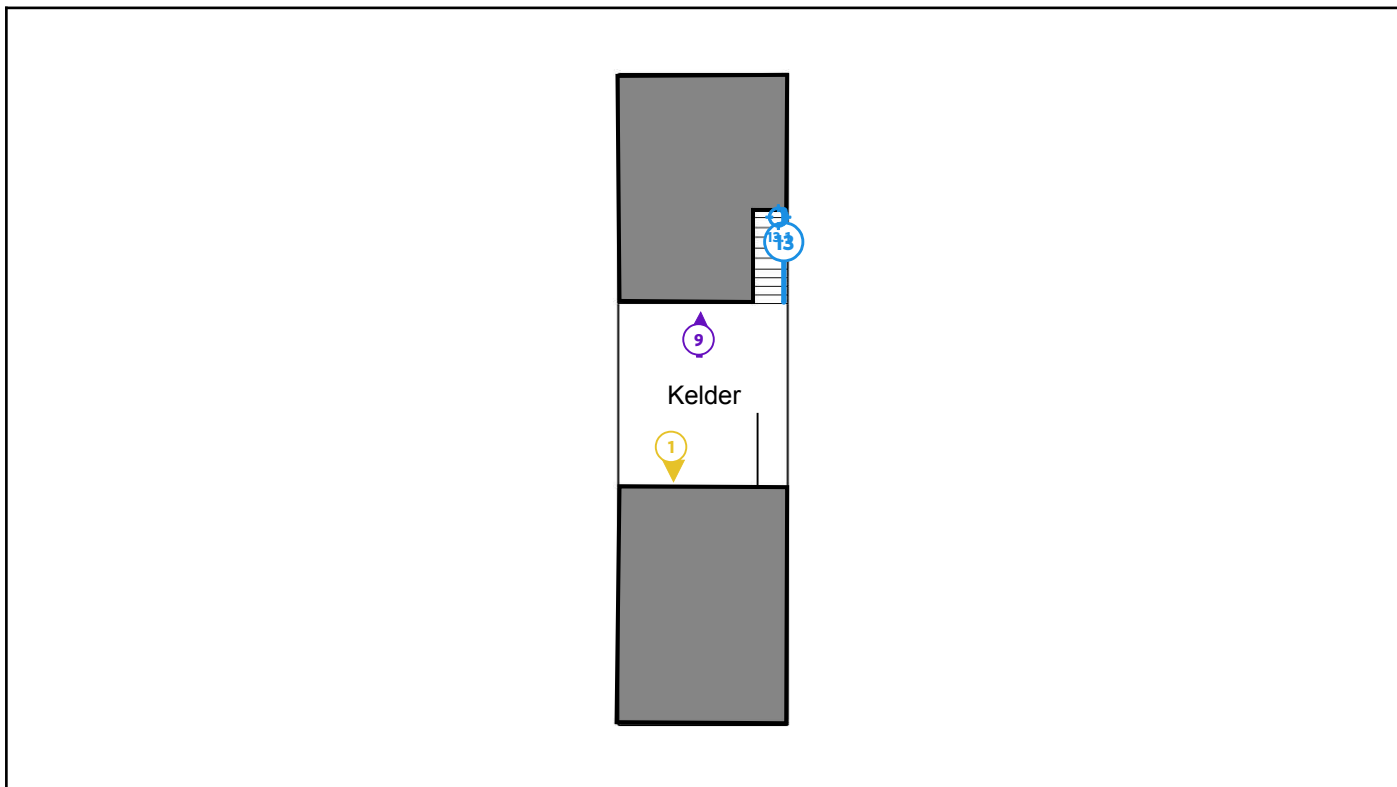
Plan 1.5: Verdiep -1

Beschrijving	Type	Actie
1. BAKELIET	Asbestmateriaal	Zorgvuldig beheren
9. RECENTE CV-KETEL	Advies	-
13. PLEISTER MUREN	Geen asbest	-
13.1 Code: MM01	Mengmonster	-

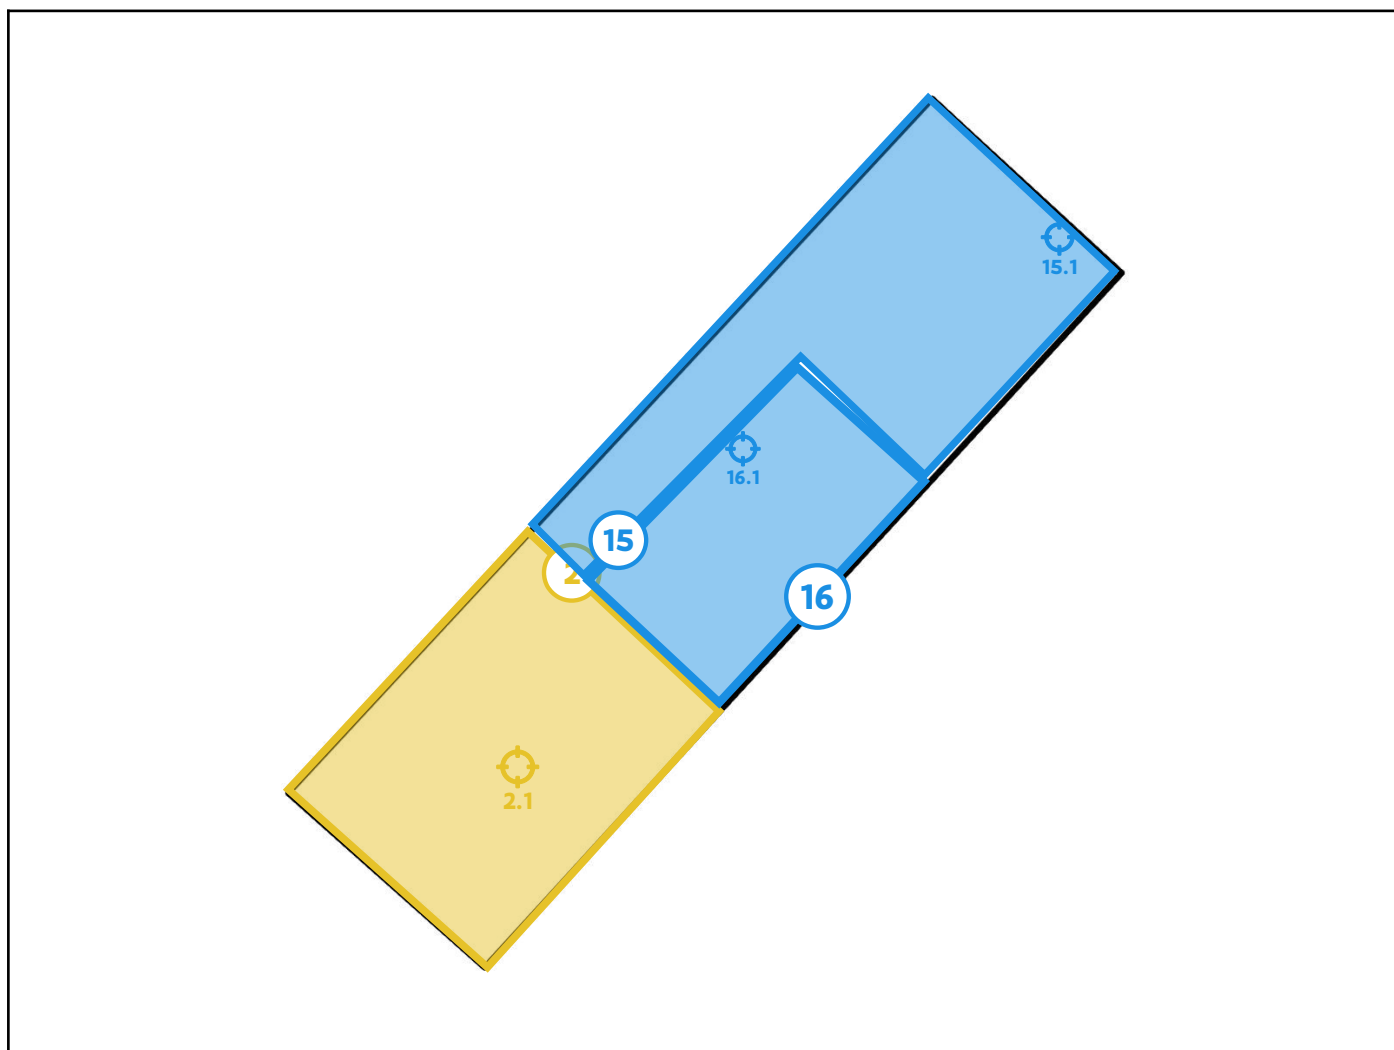
Plan 1.7: Dak

Beschrijving	Type	Actie
2. ONDERDAK	Asbestmateriaal	Zorgvuldig beheren
2.1 Code: M3	Puntmonster	-
15. ROOFING PLAT DAK	Geen asbest	-
15.1 Code: M4	Puntmonster	-
16. ONDERDAK ROOD	Geen asbest	-
16.1 Code: M2	Puntmonster	-

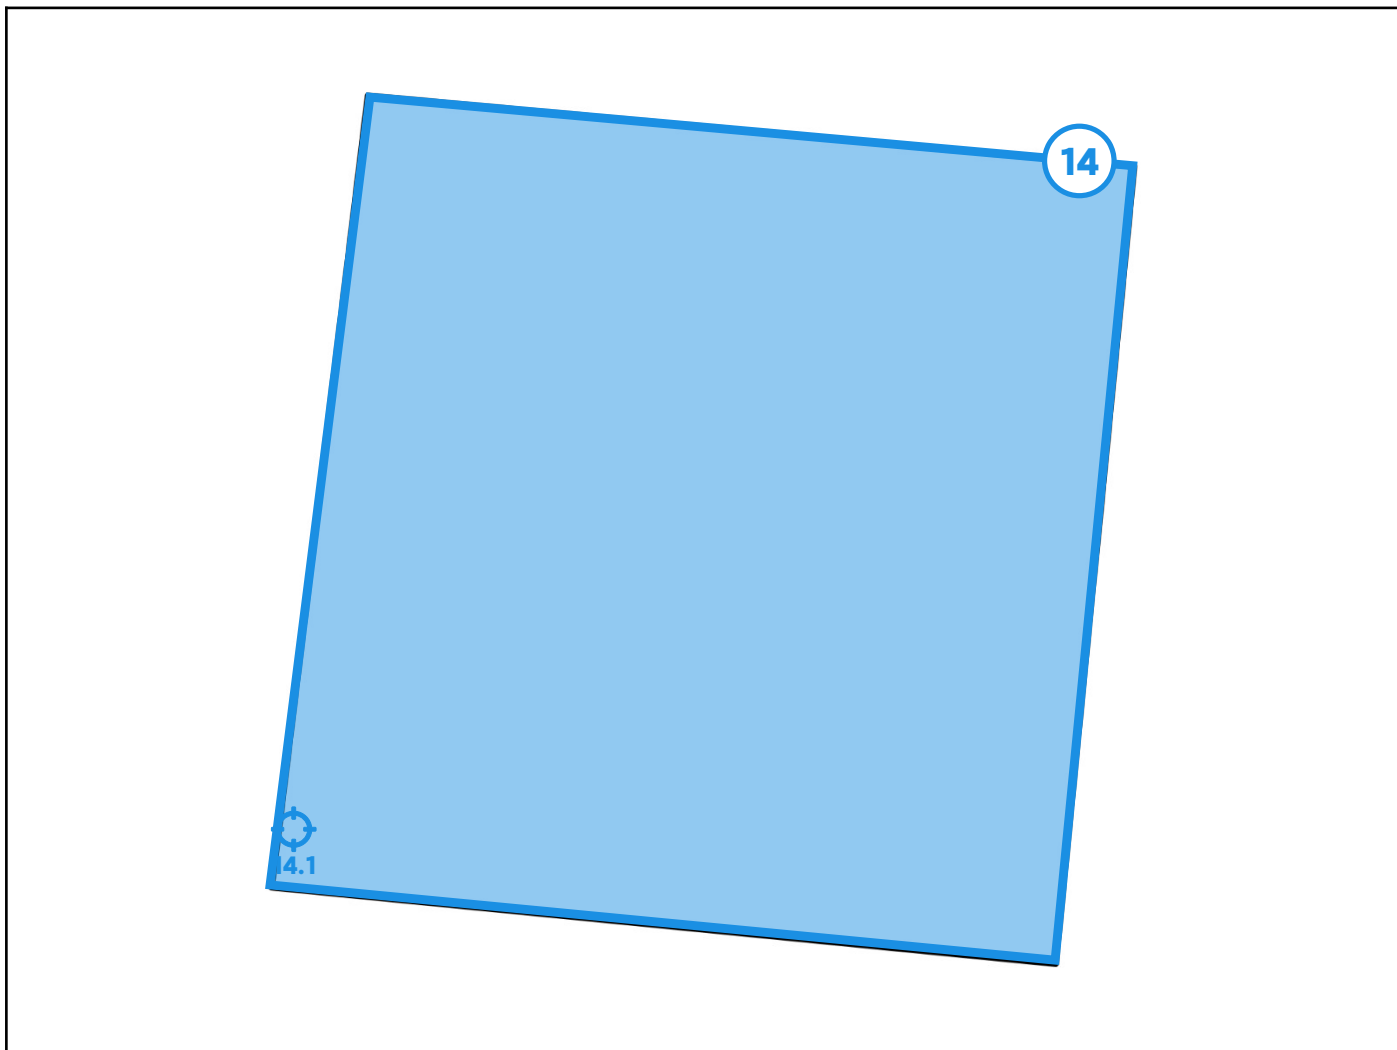
Plan 2.2: Garages plan

Beschrijving	Type	Actie
14. ROOFING PLAT DAK GARAGE	Geen asbest	-
14.1 Code: M5	Puntmonster	-

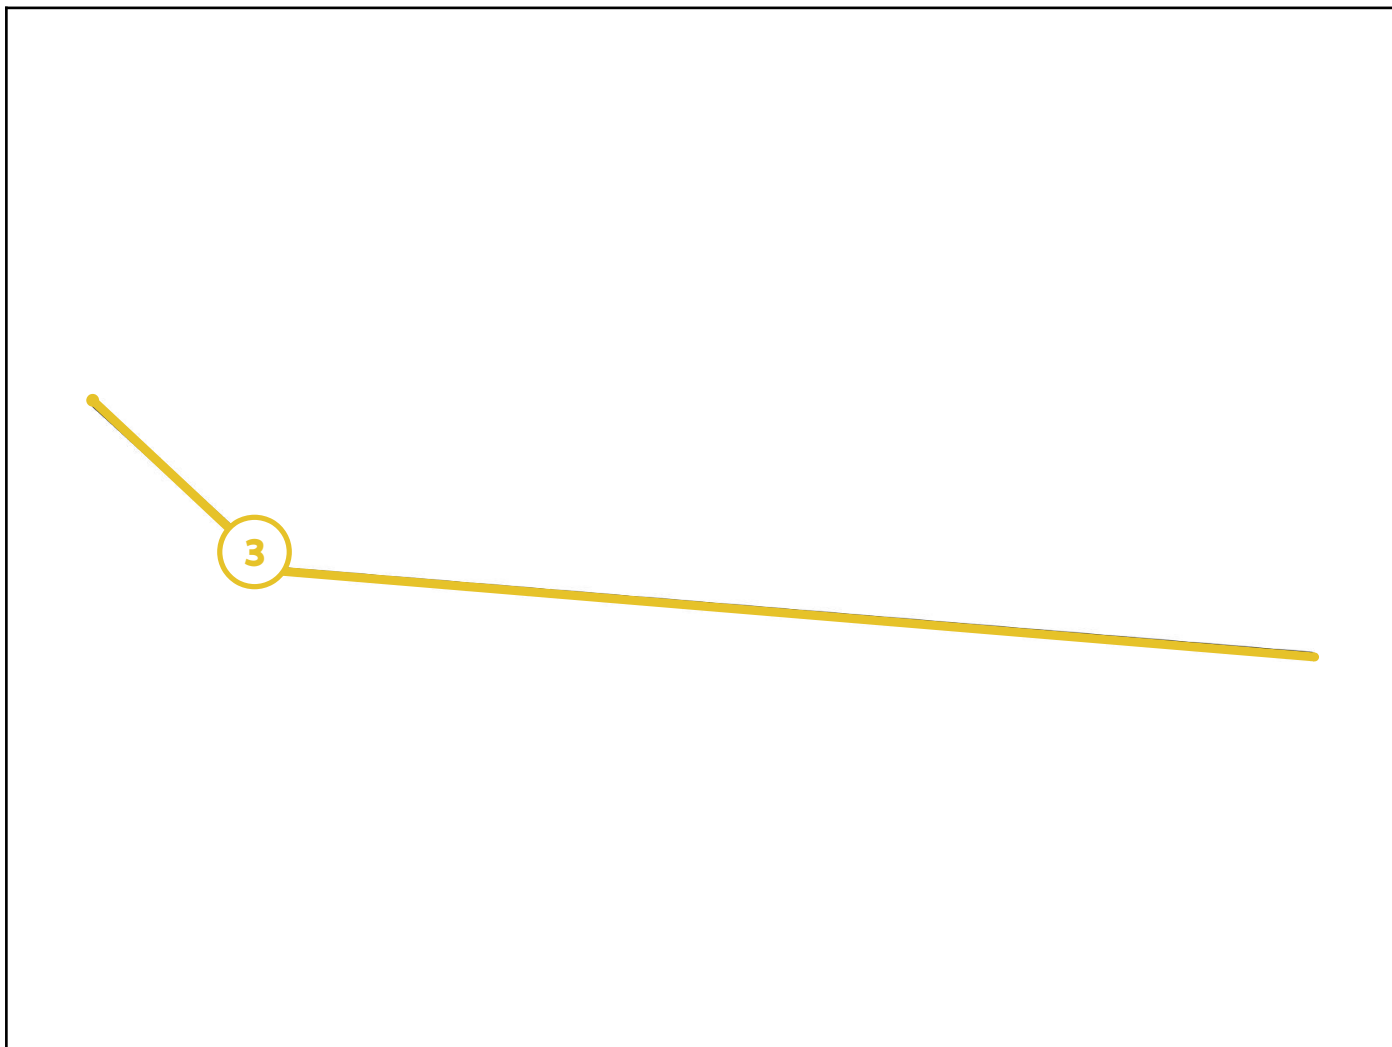
Plan 3.1: Constructie plan

Beschrijving	Type	Actie
3. DEKSTEEN	Asbestmateriaal	Zorgvuldig beheren
