Asbestinventarisatetest

Kreupelstraat 22, 8510 Kortrijk

Attestnummer : 20230207-000590.000

Niet-asbestveilig

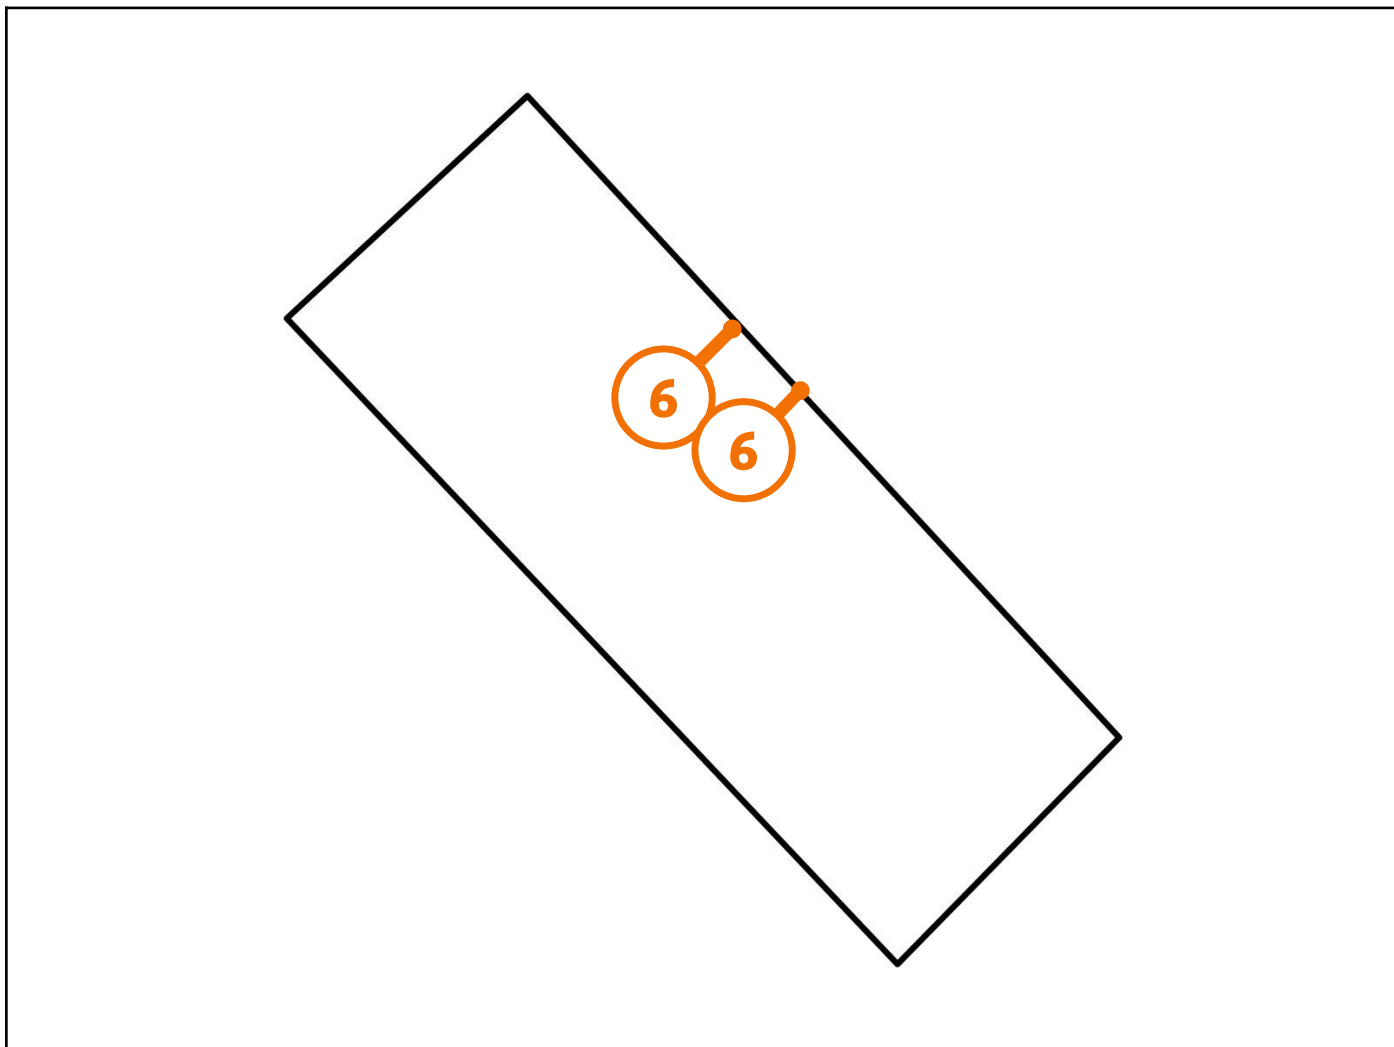
Plan 2.1: Bijgebouw plan

Beschrijving	Type	Actie
6. Betonschot (voederbak dieren)	Asbestmateriaal	Verwijderen

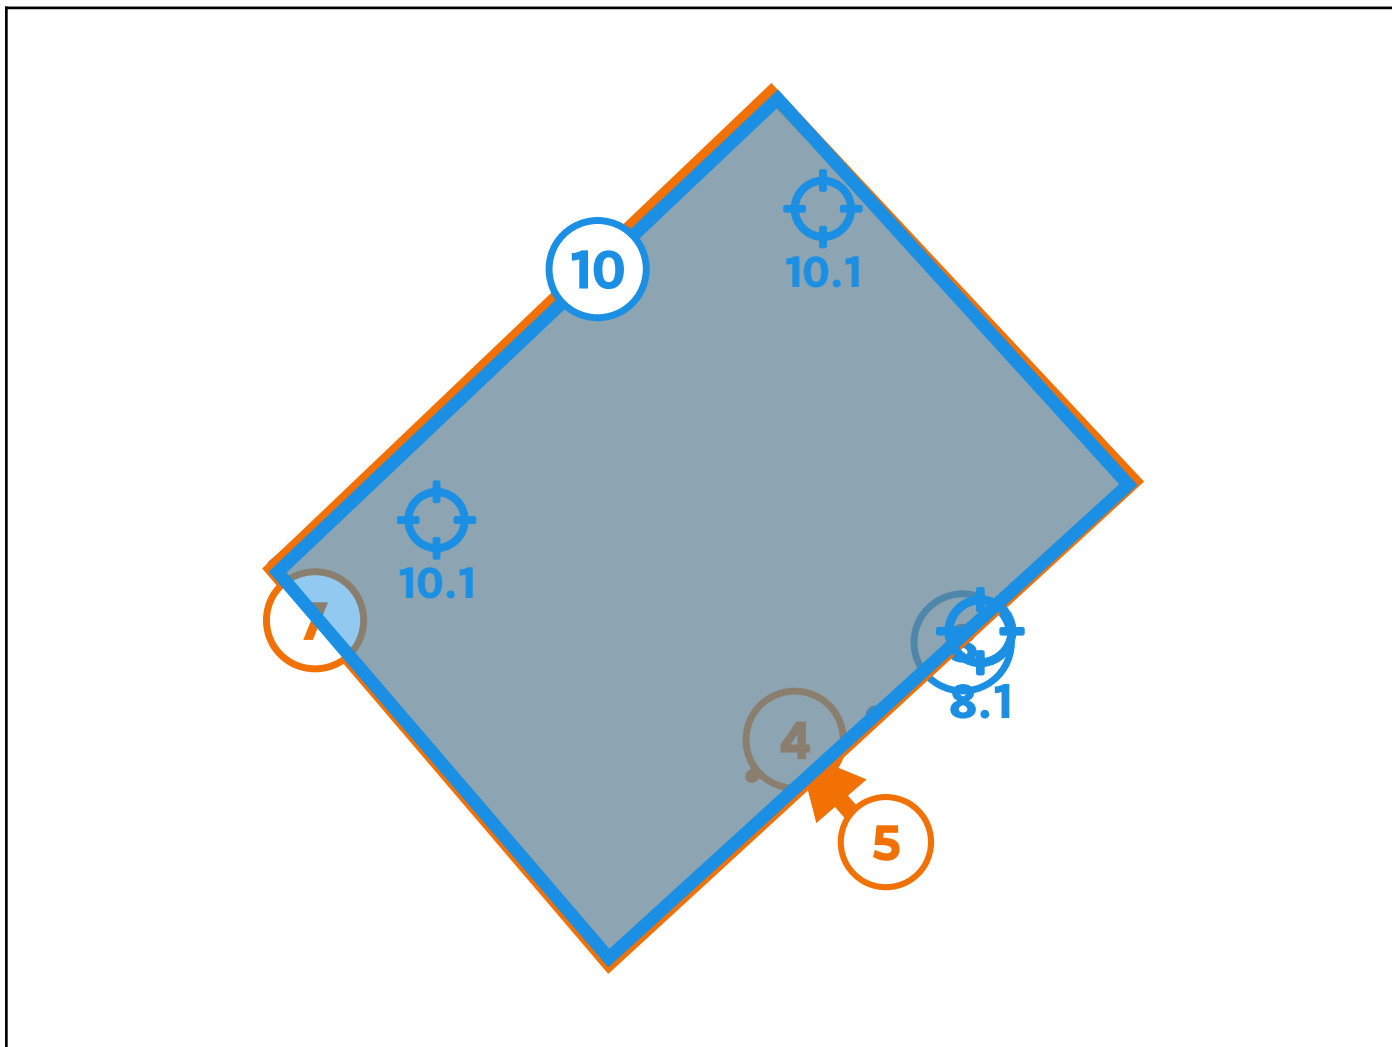
Plan 3.1: Hoofdgebouw 22 plan

Beschrijving	Type	Actie
4. Koord	Asbestmateriaal	Verwijderen
5. Rookgasafvoer	Asbestmateriaal	Verwijderen
7. Onderdakplaat	Asbestmateriaal	Verwijderen
8. Mastiek	Geen asbest	-
8.1 Code: 7506792	Puntmonster	-
10. Plafond	Geen asbest	-
10.1 Code: 7506794	Mengmonster	-

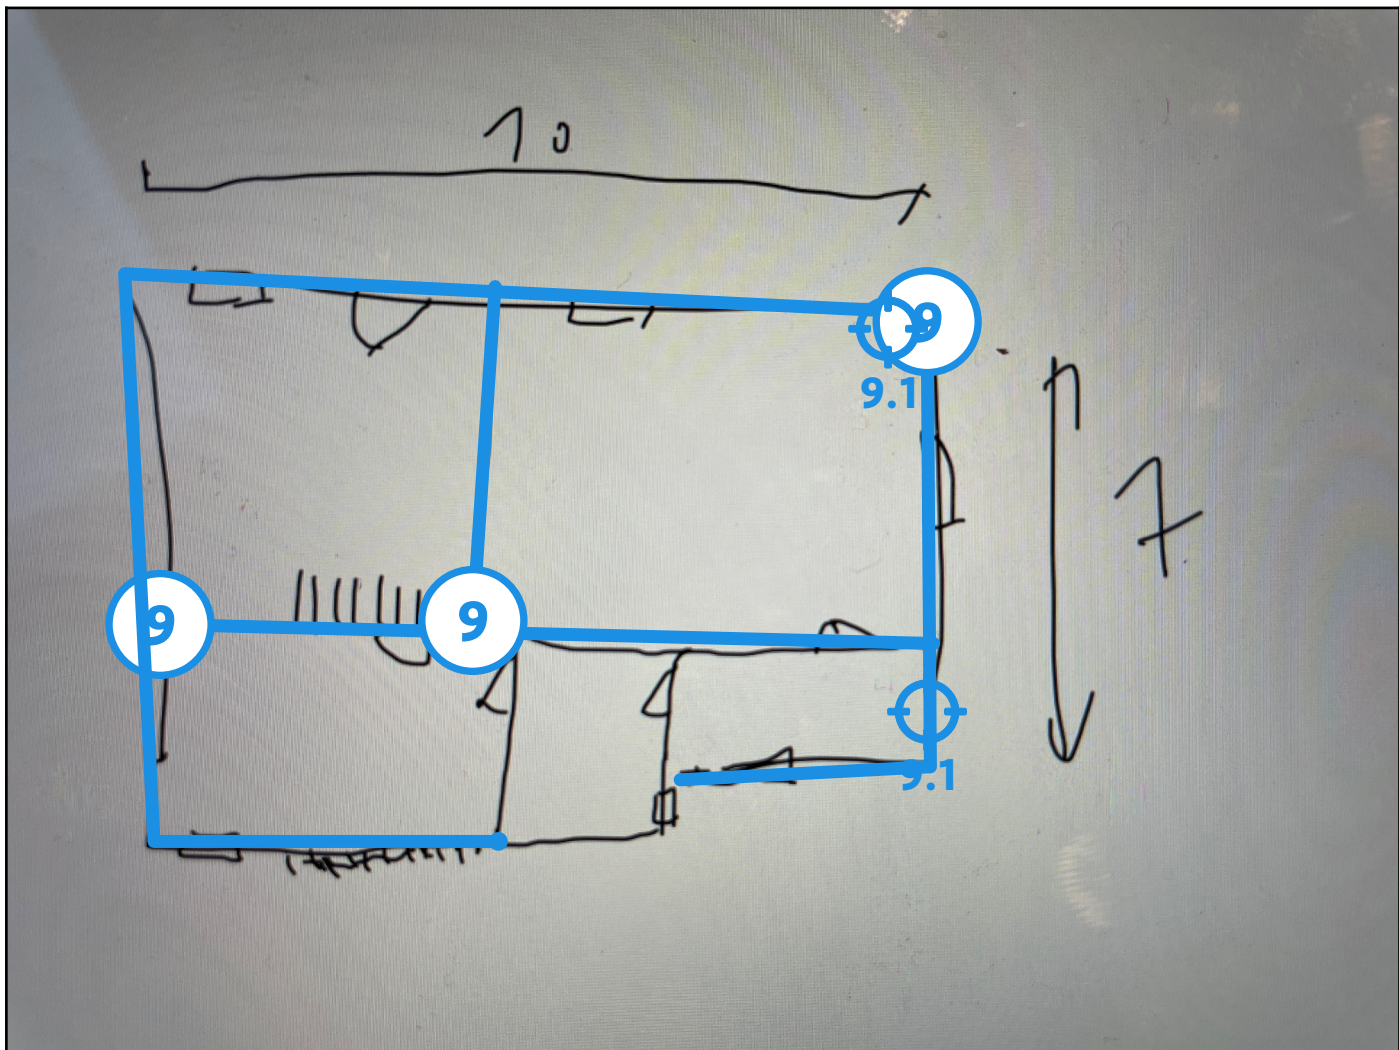
Plan 3.2: FA5ACDDB-6F86-4F23-9706-19F51FAFE728

Beschrijving	Type	Actie
9. Muur	Geen asbest	-
9.1 Code: 7506793	Mengmonster	-

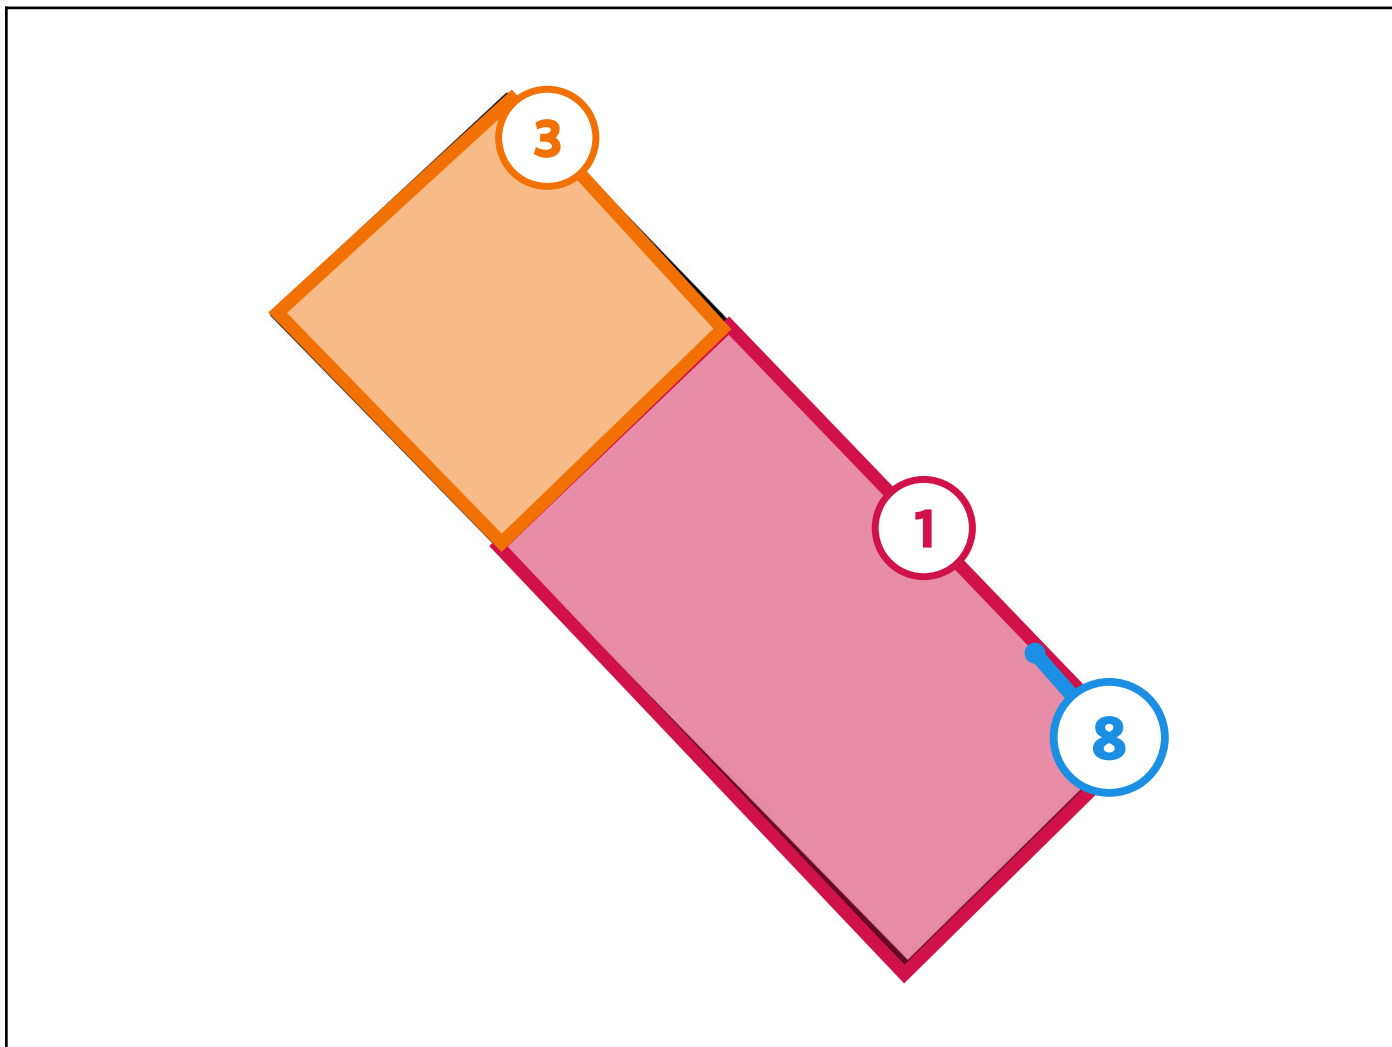
Plan 4.1: Bijgebouw plan

Beschrijving	Type	Actie
1. Golfplaten	Asbestmateriaal	Dringend verwijderen
3. Leien	Asbestmateriaal	Verwijderen
8. Mastiek	Geen asbest	-

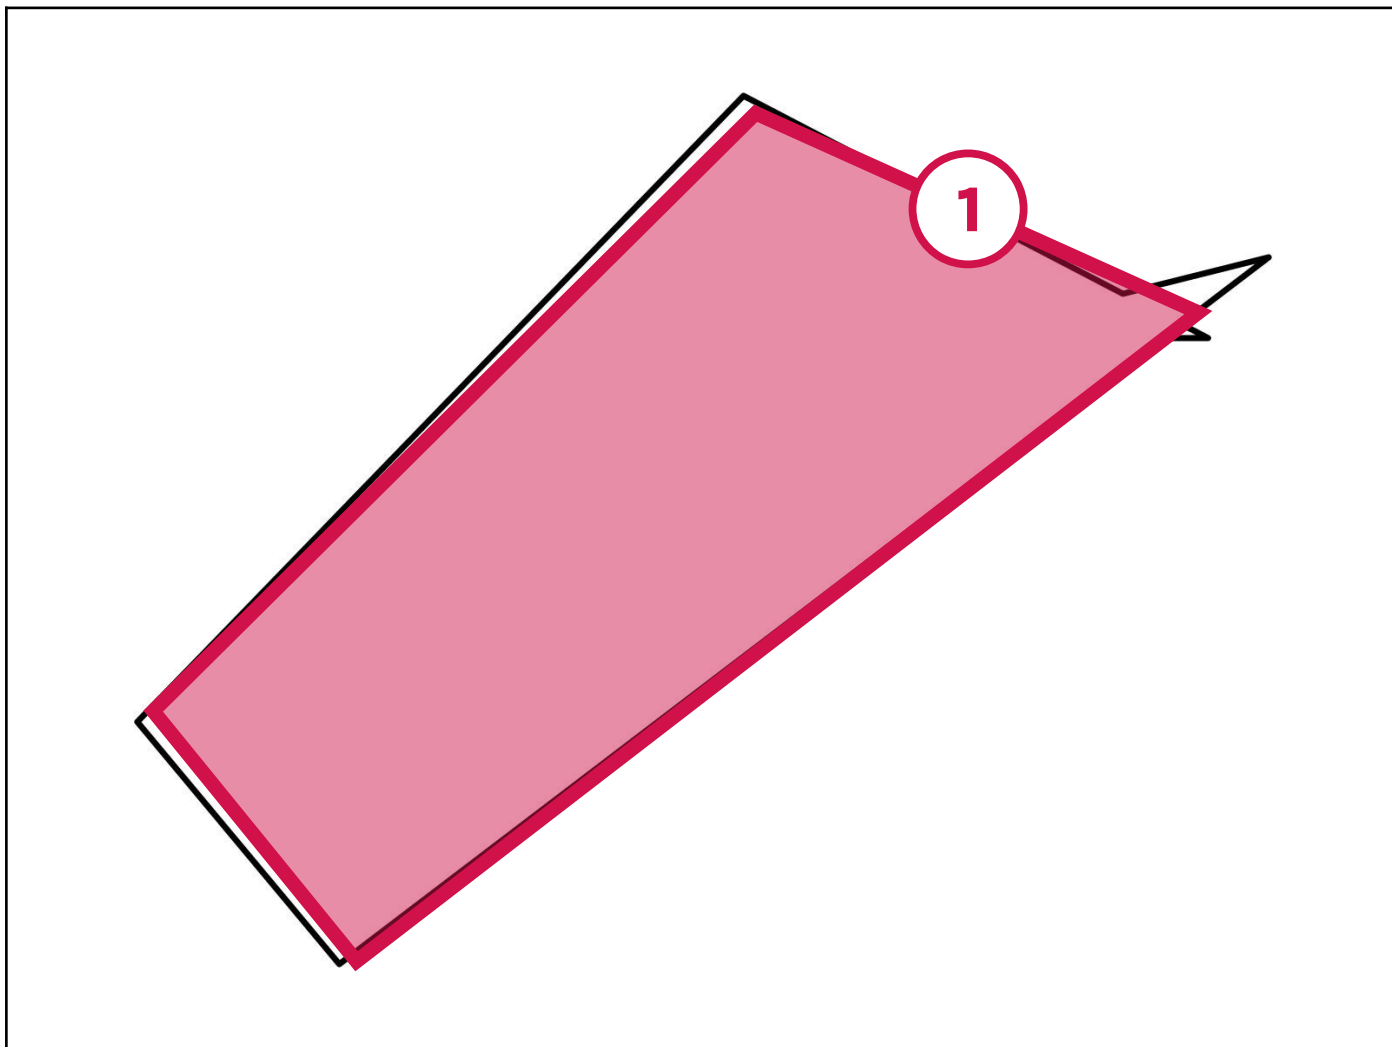
Plan 5.1: Constructie plan

Beschrijving	Type	Actie
1. Golfplaten	Asbestmateriaal	Dringend verwijderen

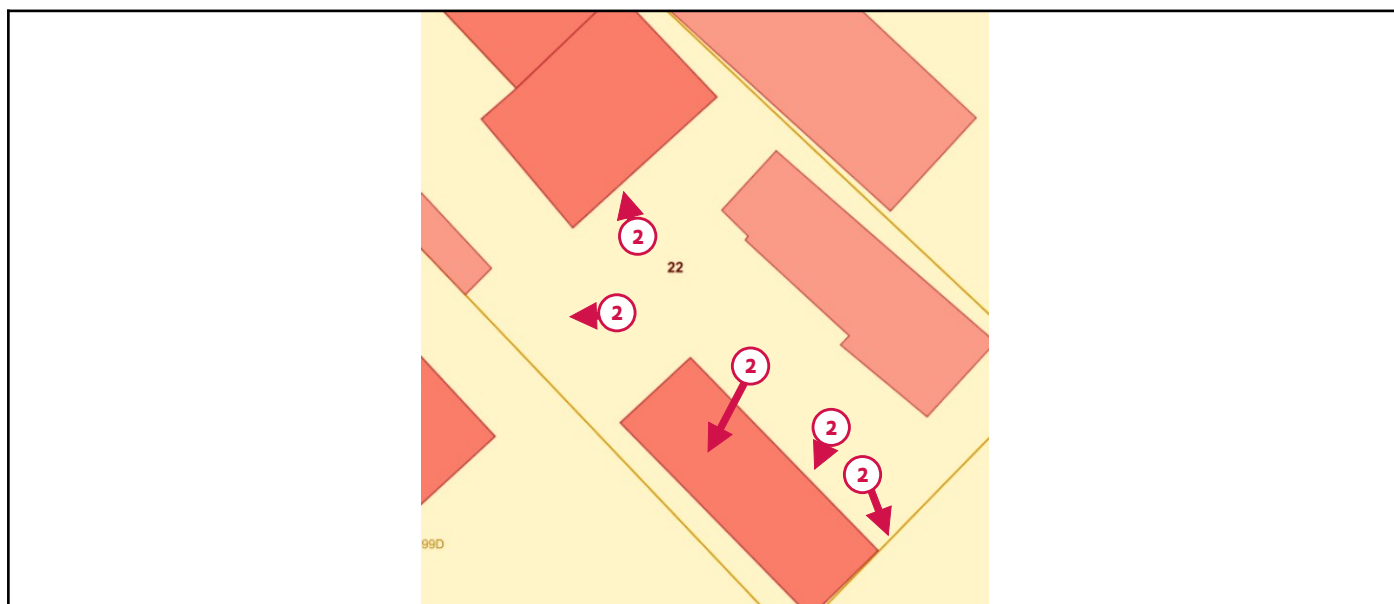
Plan 6.1: Vaststellingen buiten de constructies

Beschrijving	Type	Actie
2. Golfplaten	Asbestmateriaal	Dringend verwijderen
