Asbestinventarisatetest

Koningslaan 22, 2300 Turnhout

Attestnummer : 20230205-000006.000

Uitgegeven op : 05.02.2023

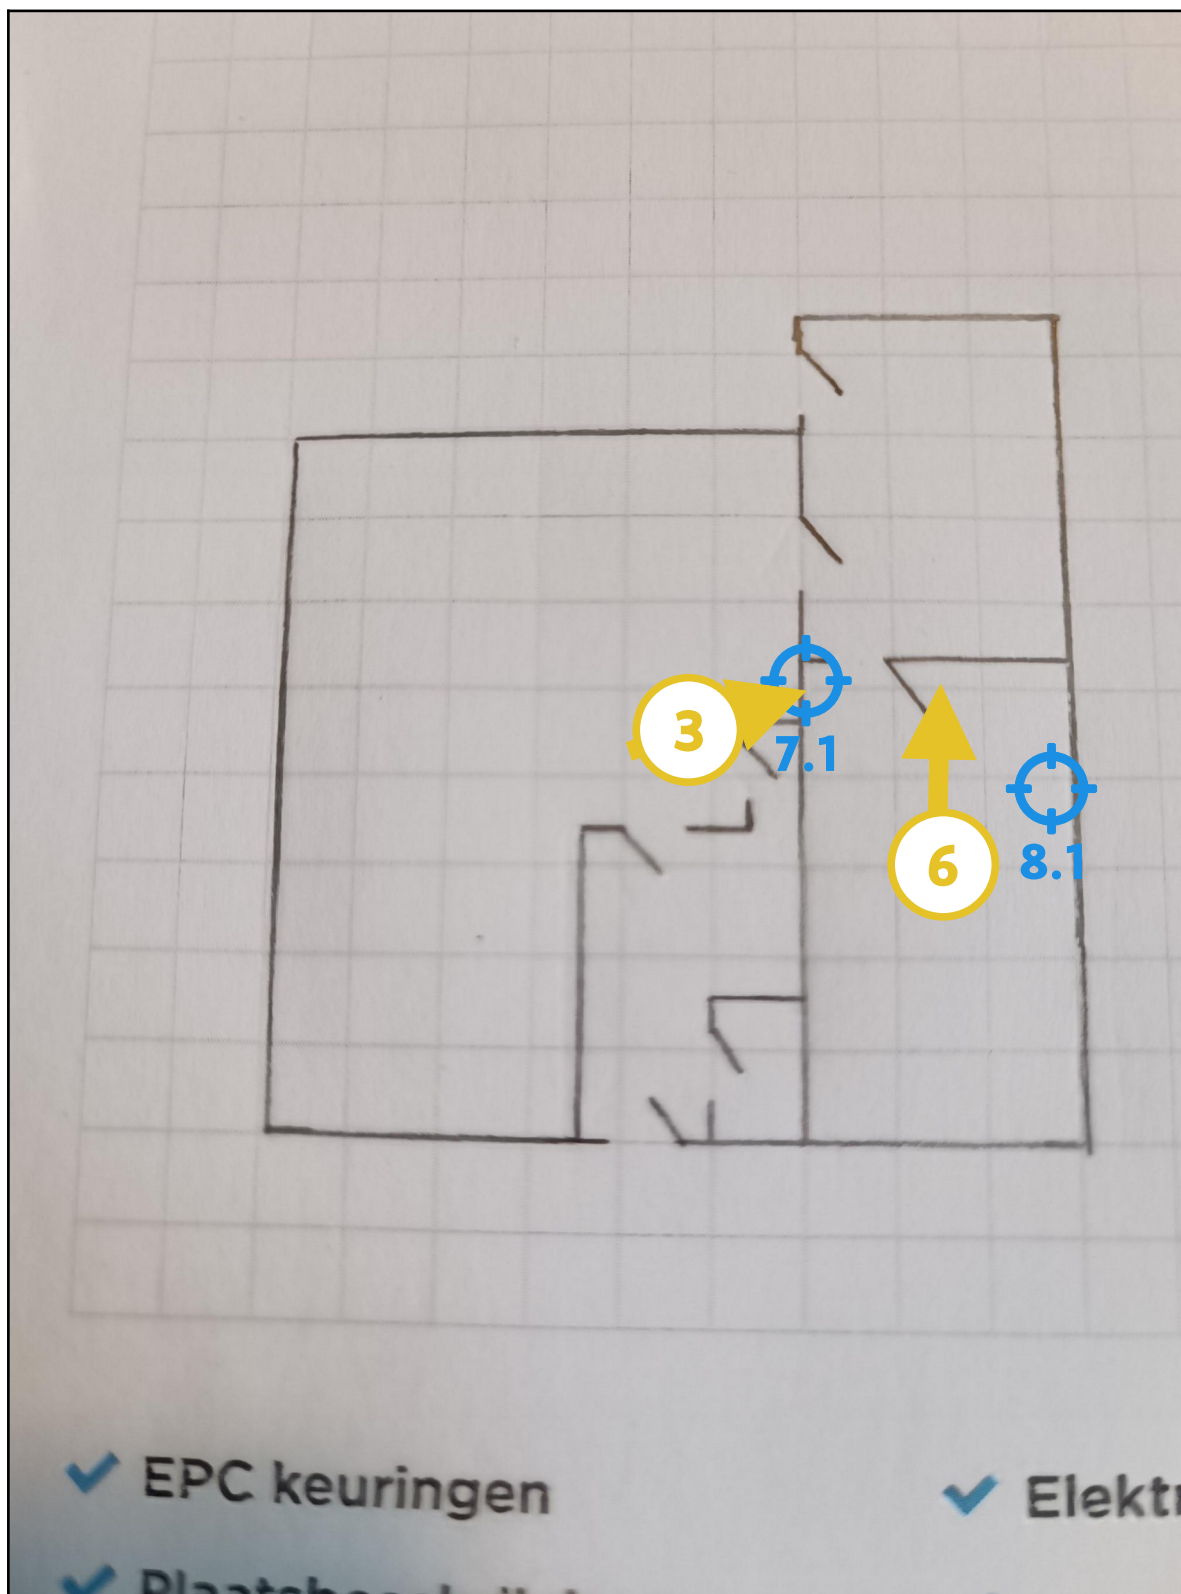
Plan 1.1: Gelijkvloers

3. Bakeliet kelder (schakelaar en zekeringskast)	Asbestmateriaal	Zorgvuldig beheren
6. Bakeliet garage (schakelaar en 2x stopcontact)	Asbestmateriaal	Zorgvuldig beheren
7. Pleisterwerk plafond	Geen asbest	-
7.1 Code: 30/1022	Mengmonster	-
8. Pleisterwerk muren	Geen asbest	-
8.1 Code: 30/1021	Mengmonster	-

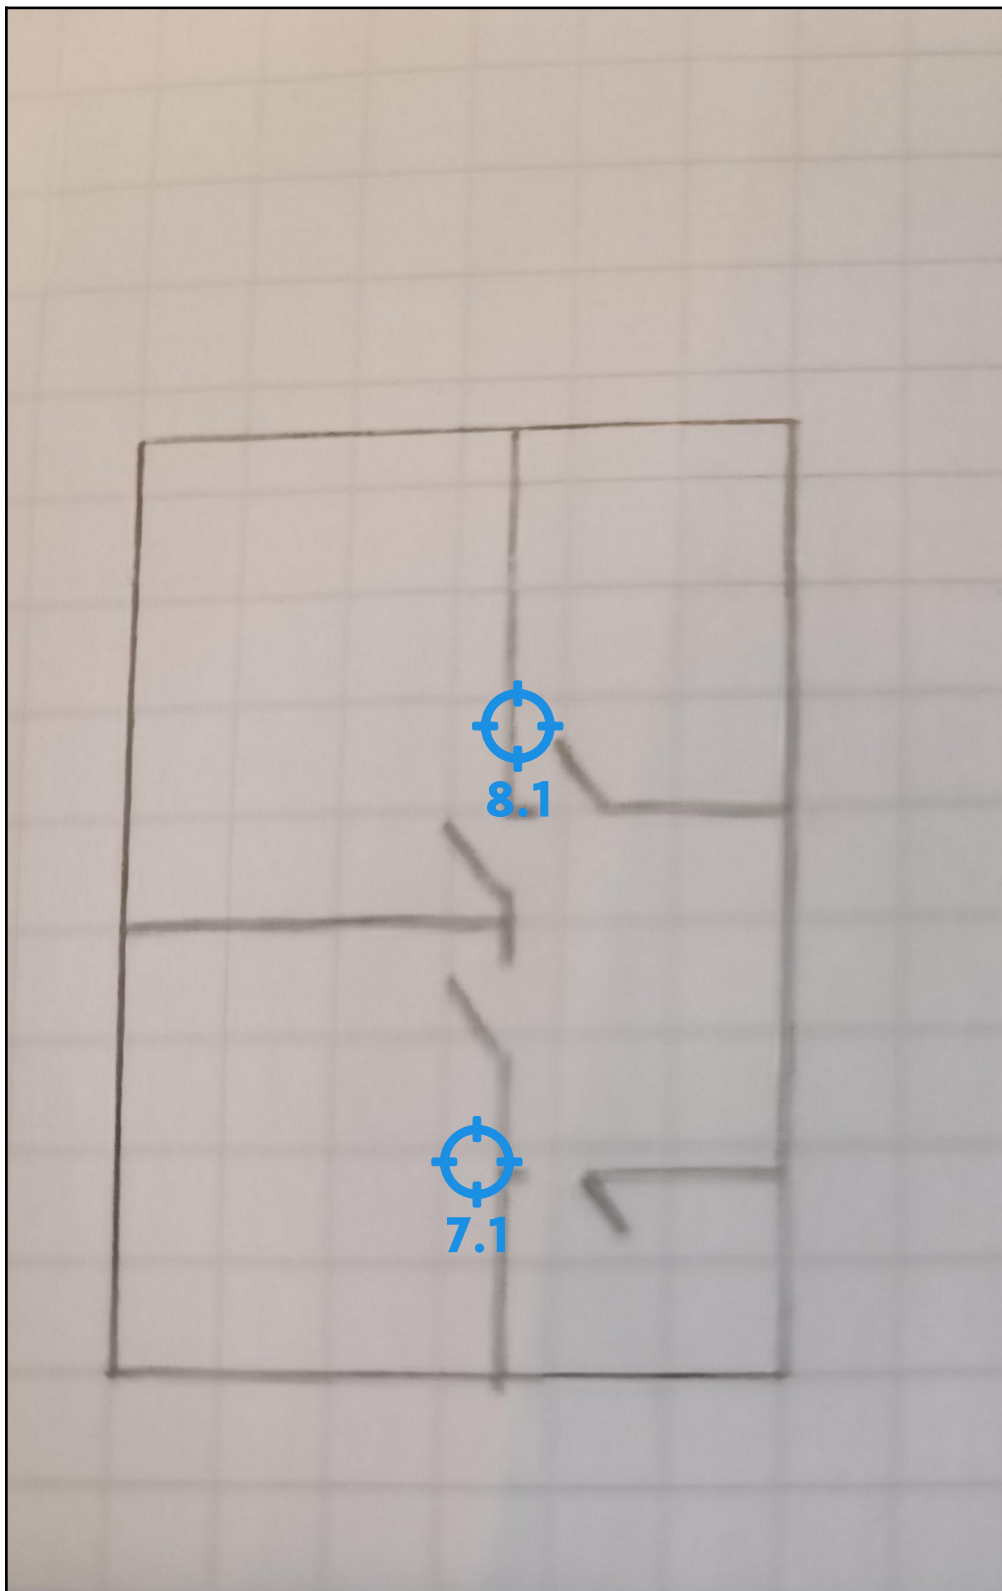
Plan 1.2: Eerste verdieping

7. Pleisterwerk plafond	Geen asbest	-
7.1 Code: 30/1022	Mengmonster	-
8. Pleisterwerk muren	Geen asbest	-
8.1 Code: 30/1021	Mengmonster	-

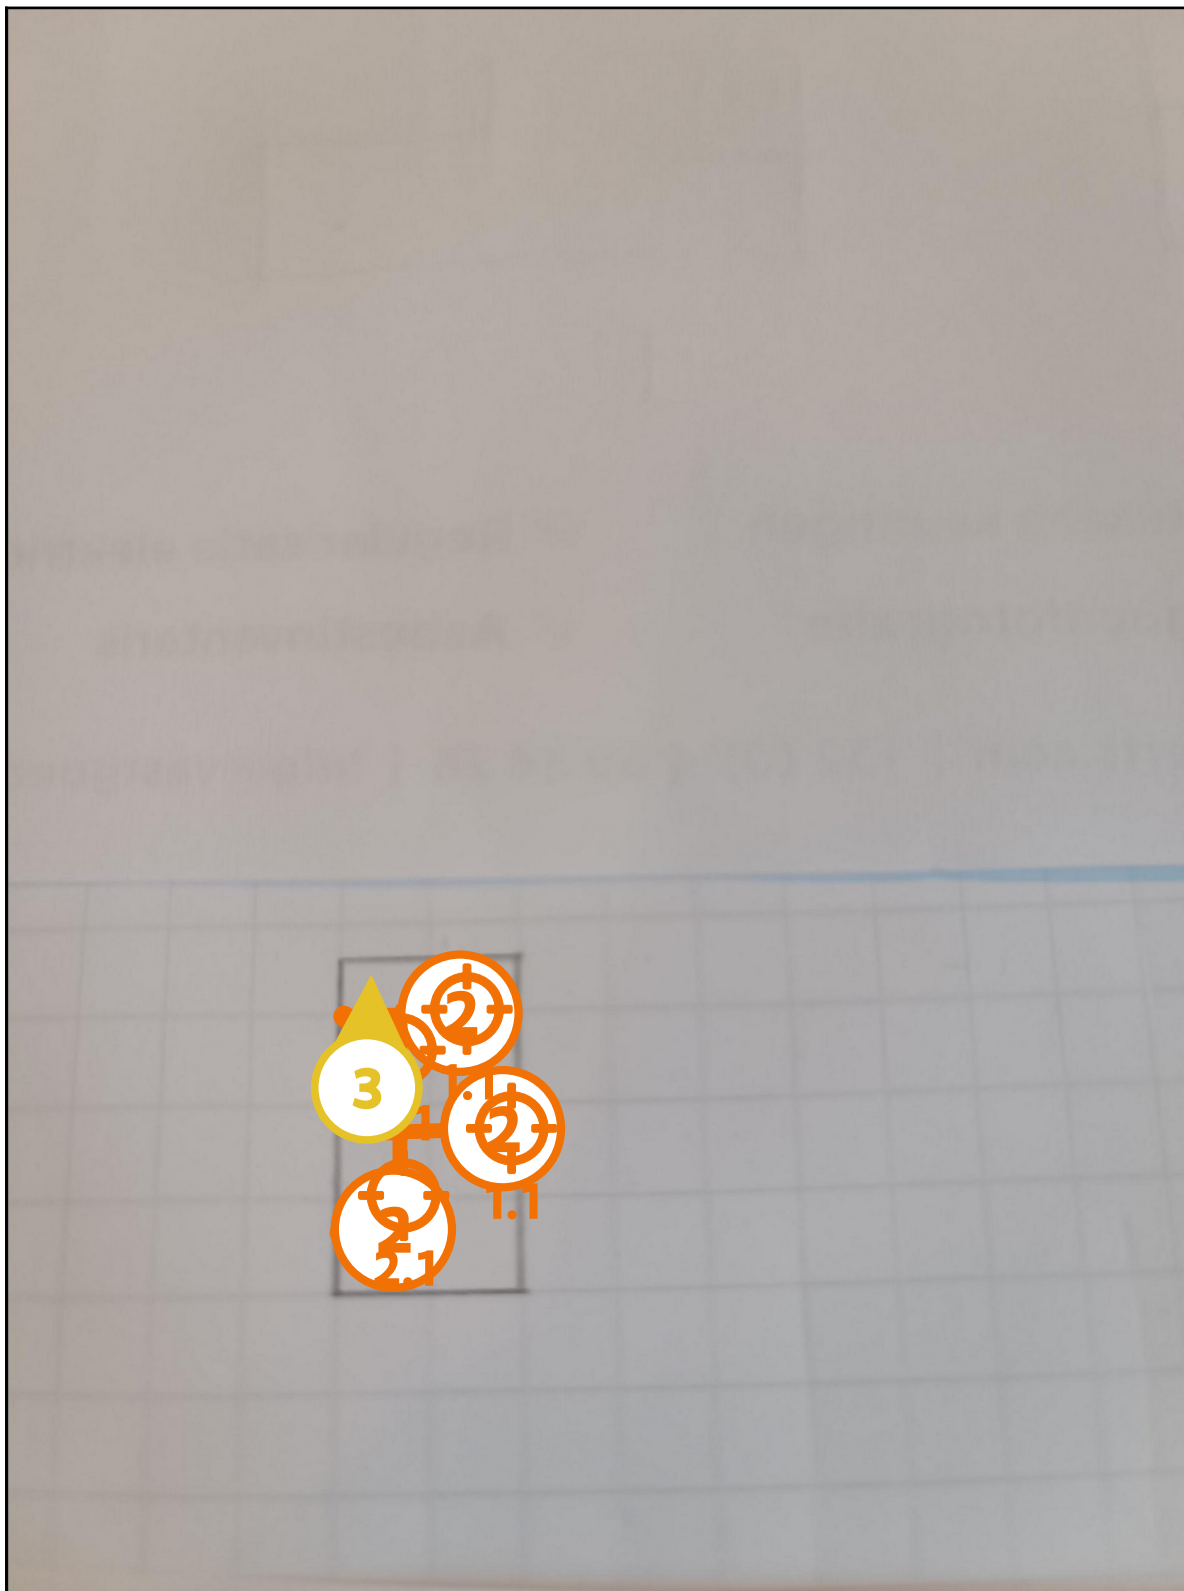
Plan 1.4: Kelder

1. Leidingisolatie bochten	Asbestmateriaal	Verwijderen
1.1 Code: 30/1024	Mengmonster	-
2. Leidingisolatie rechte stukken	Asbestmateriaal	Verwijderen
2.1 Code: 30/1023	Mengmonster	-
3. Bakeliet kelder (schakelaar en zekeringskast)	Asbestmateriaal	Zorgvuldig beheren
