# Asbestinventarisatetest

de Merodelei 85/1-2, 2300 Turnhout

Attestnummer : 20240111-000304.000

Uitgegeven op : 11.01.2024

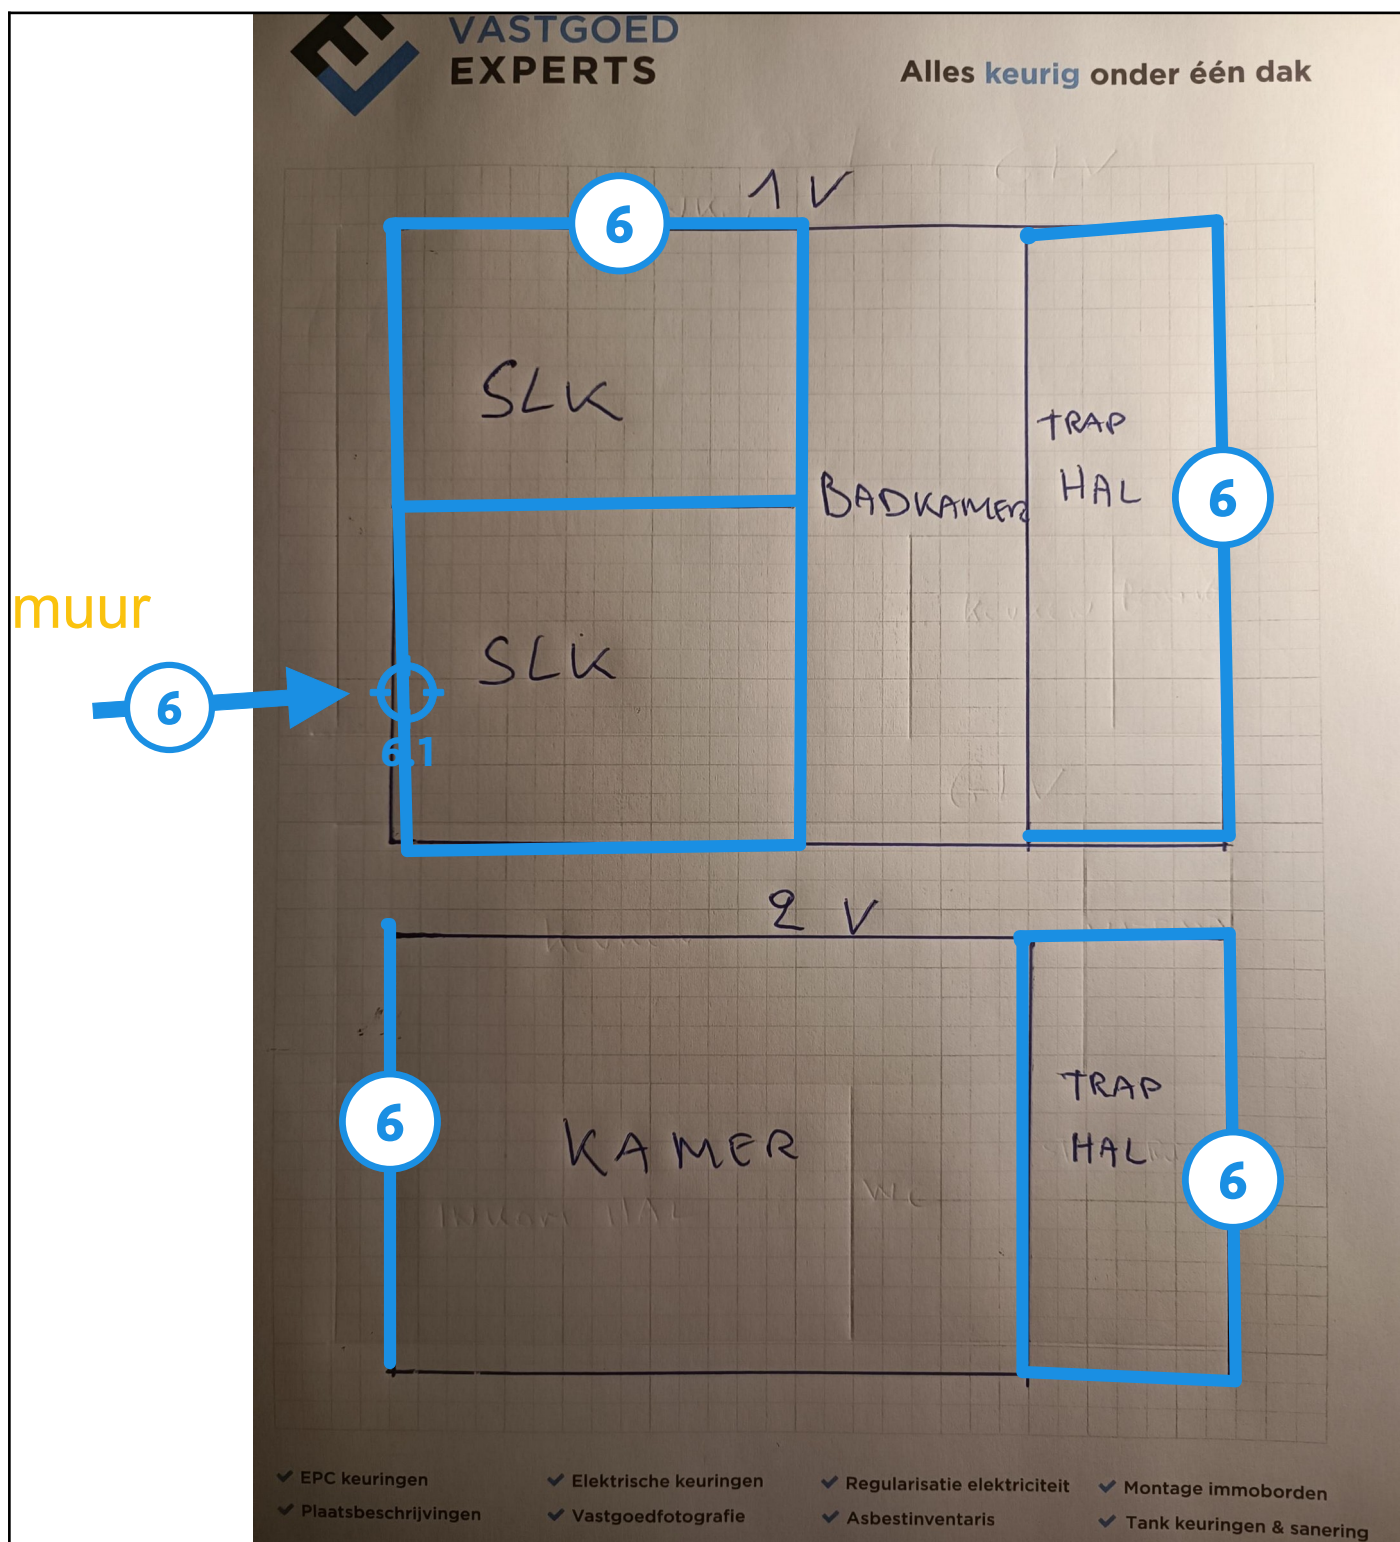
# Plan 1.1: plan 1v + 2v

Beschrijving	Type	Actie
6. muur pleister	Geen asbest	-

6.1 Code: muur 1	Mengmonster	-
------------------	-------------	---

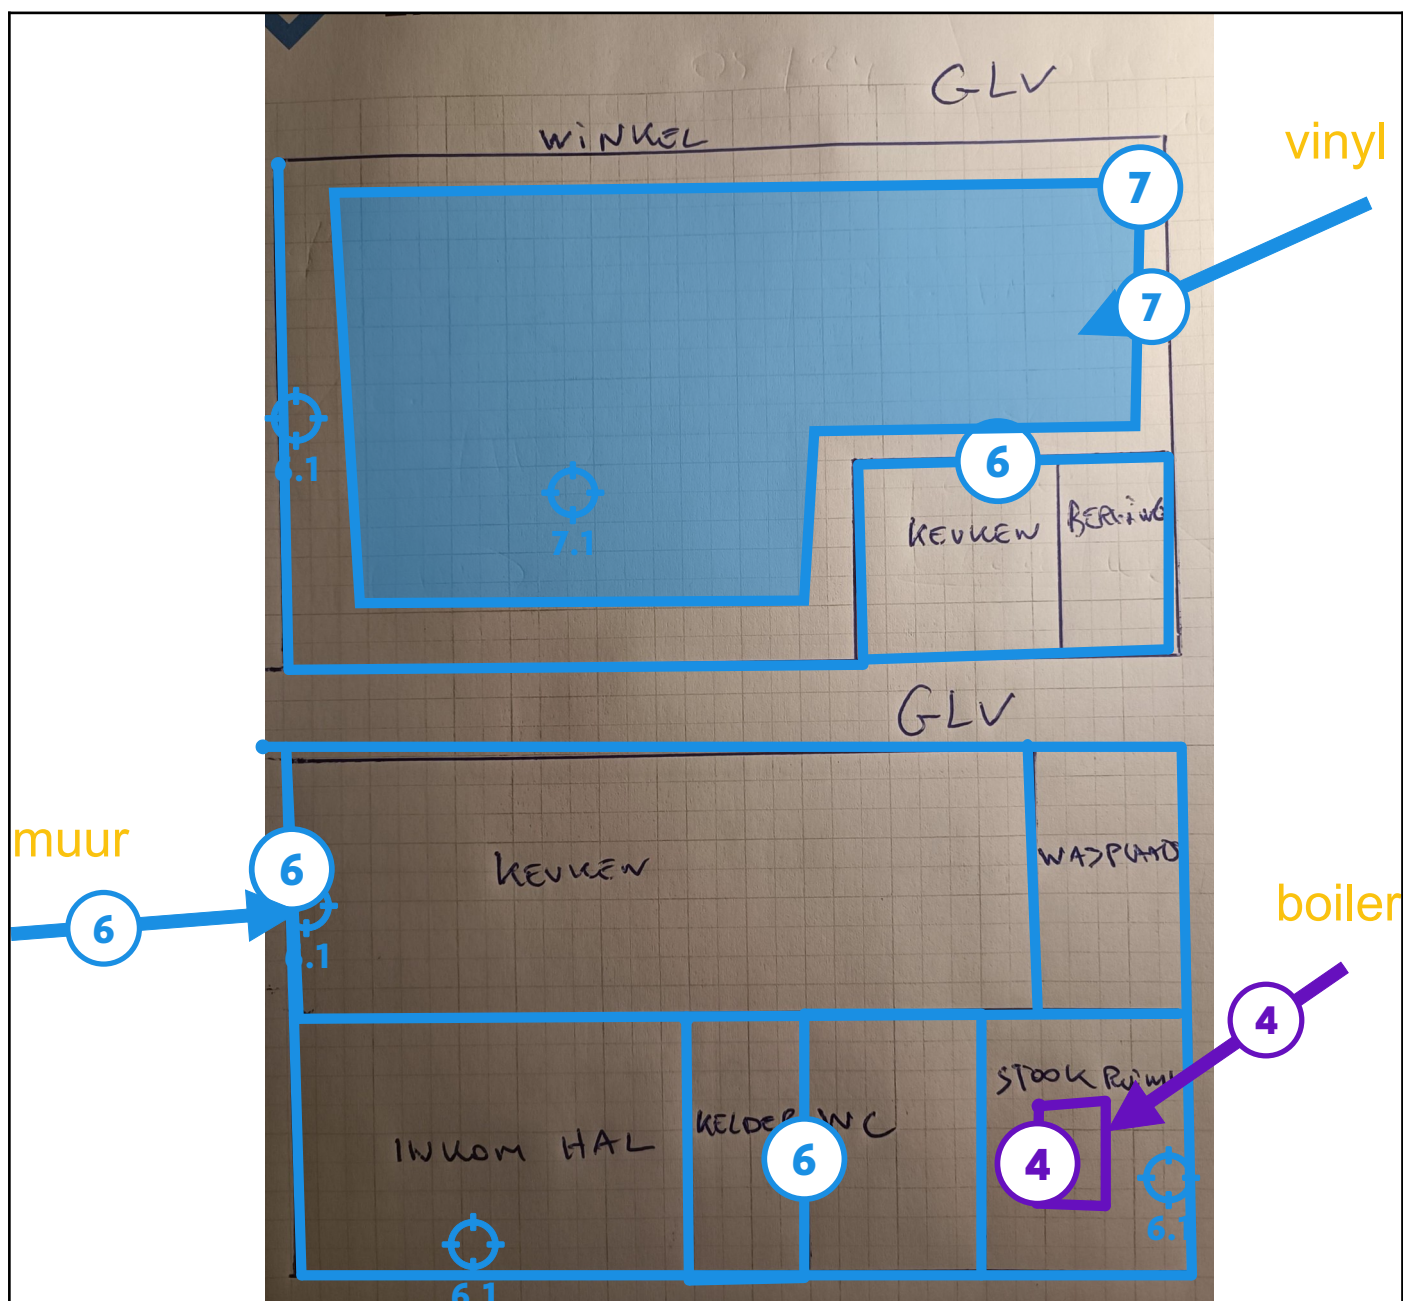
## Plan 1.2: plan glv

Beschrijving	Type	Actie
4. Ketel	Advies	-
6. muur pleister	Geen asbest	-
6.1 Code: muur 1	Mengmonster	-
7. vinyl zeil	Geen asbest	-

7.1 Code: vinyl zeil 3	Puntmonster	-
------------------------	-------------	---

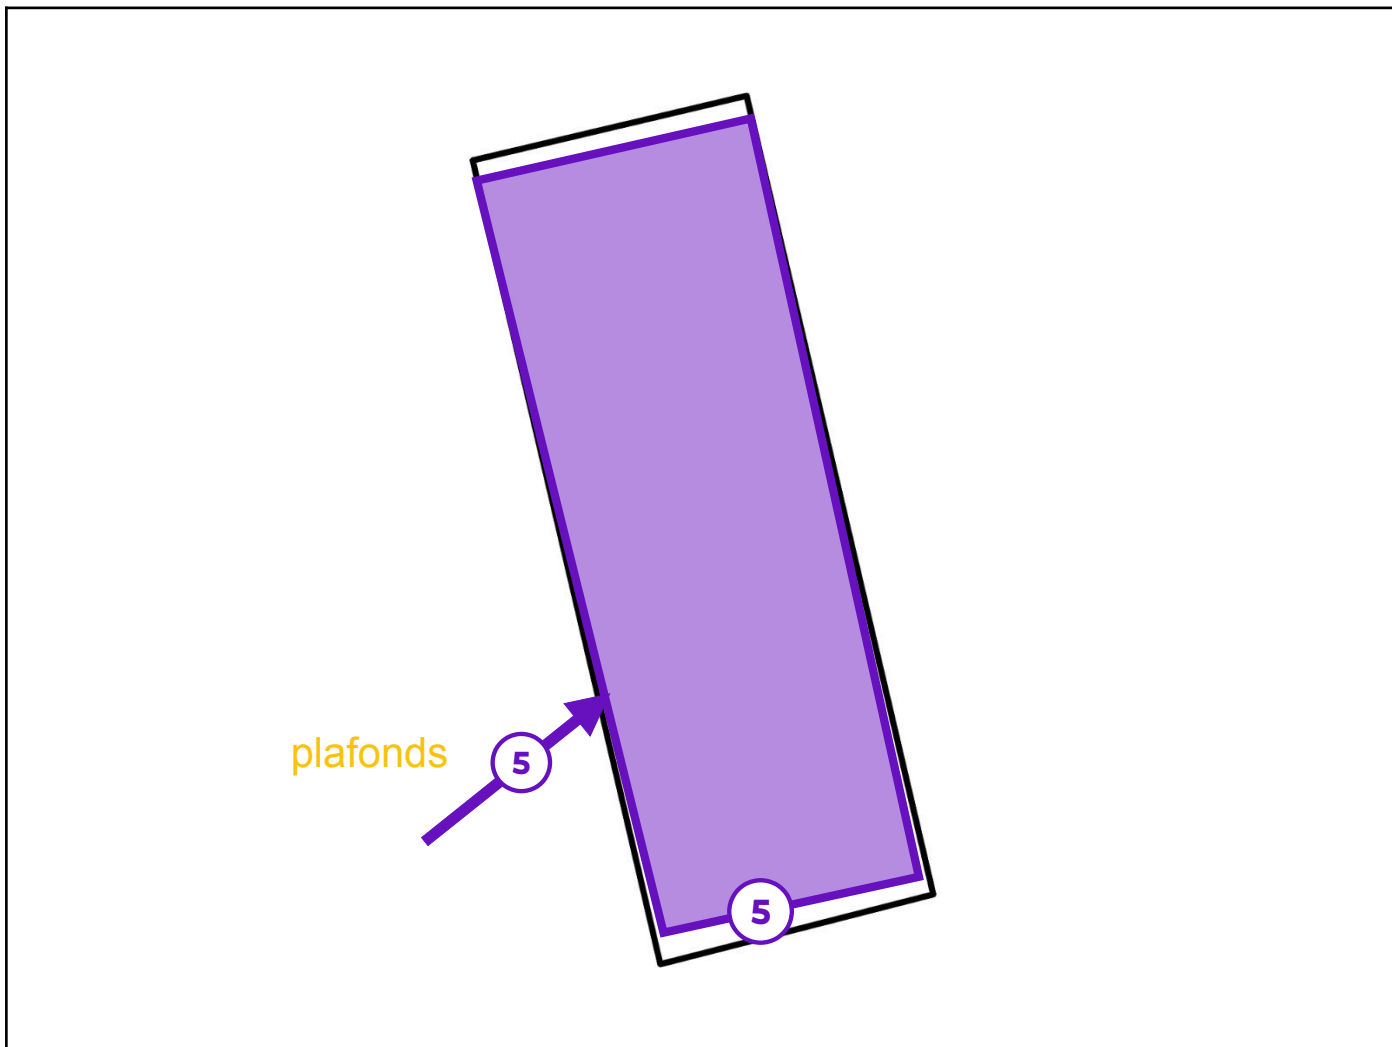
## Plan 1.3: plan 1v+2v+glv

Beschrijving	Type	Actie
5. plafond	Advies	-

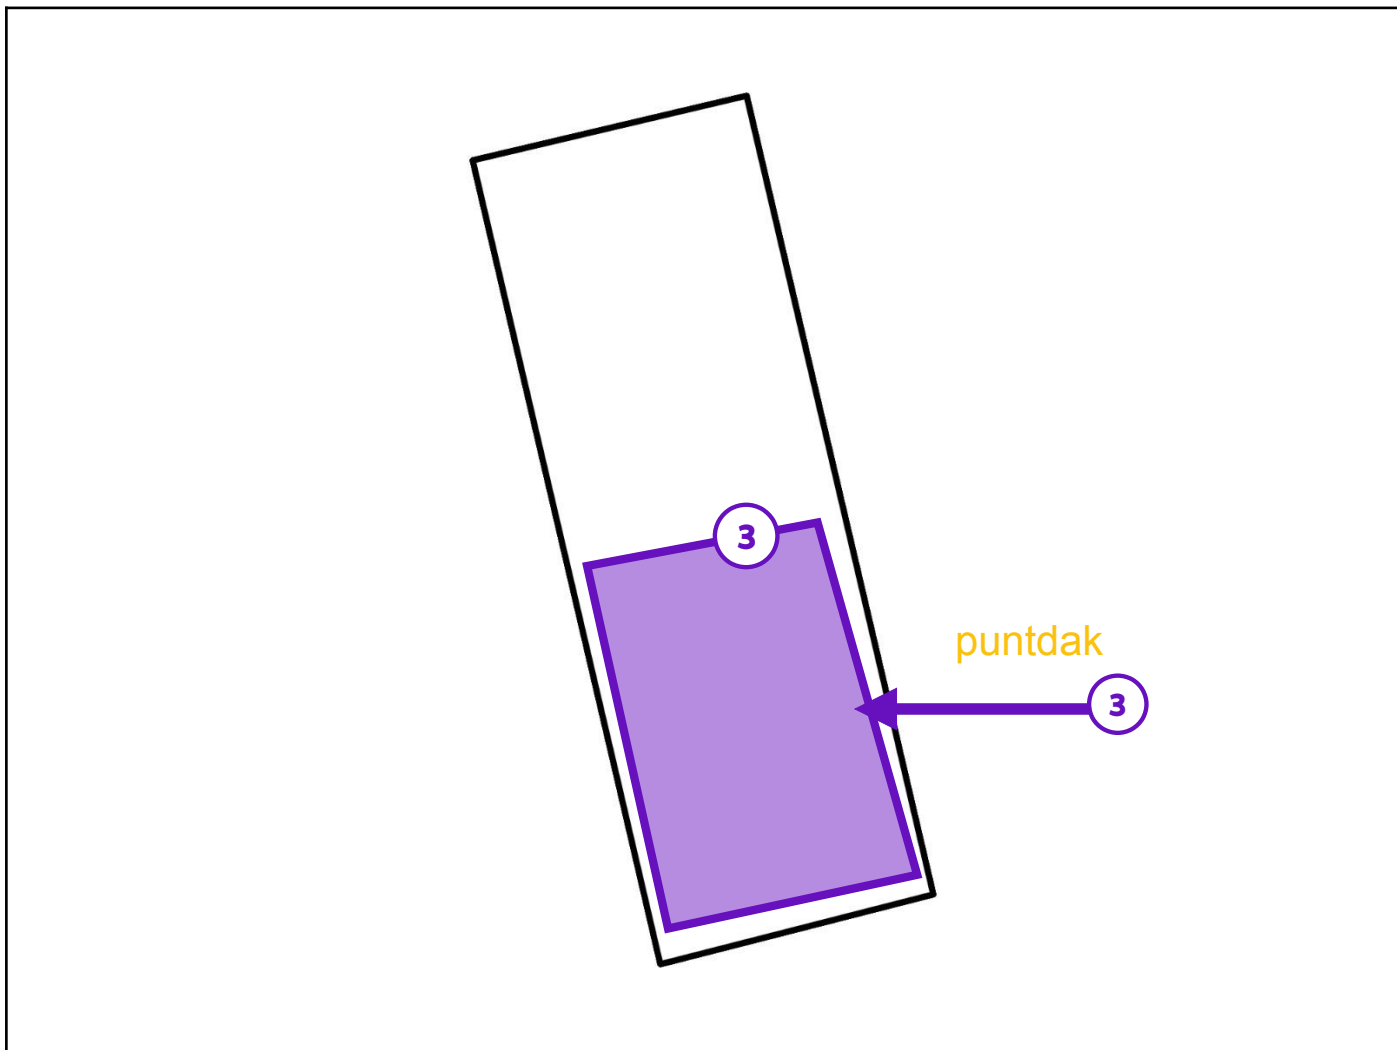
## Plan 1.6: Hoofdgebouw plan

Beschrijving	Type	Actie
3. Dak werken (puntdak)	Advies	-
