# Asbestinventarisatetest

Grimstedestraat 18, 2300 Turnhout

Attestnummer : 20230526-000087.000

Uitgegeven op : 26.05.2023

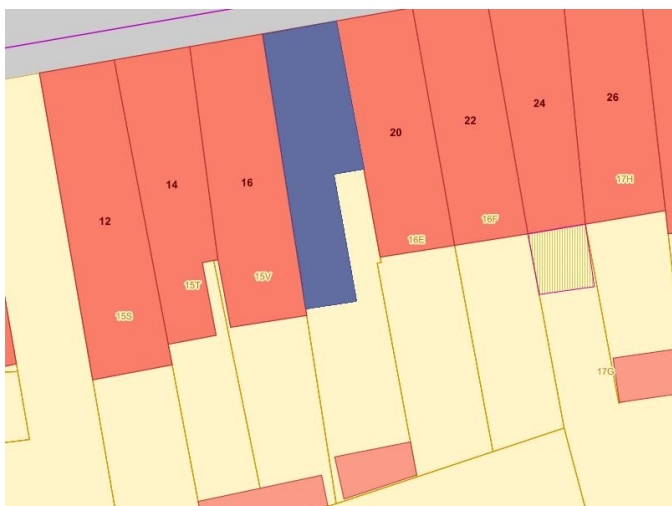
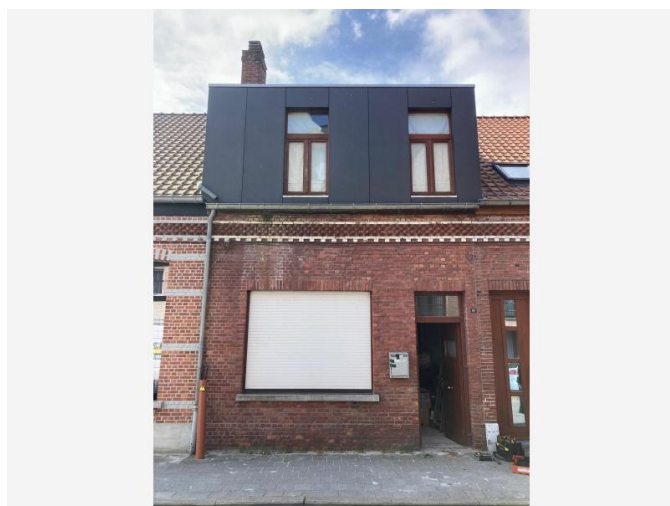
## Zone 1: Hoofdgebouw

**1 Asbestmateriaal**

**1 Beperking**

**3 Advies**

**1 Geen asbest**

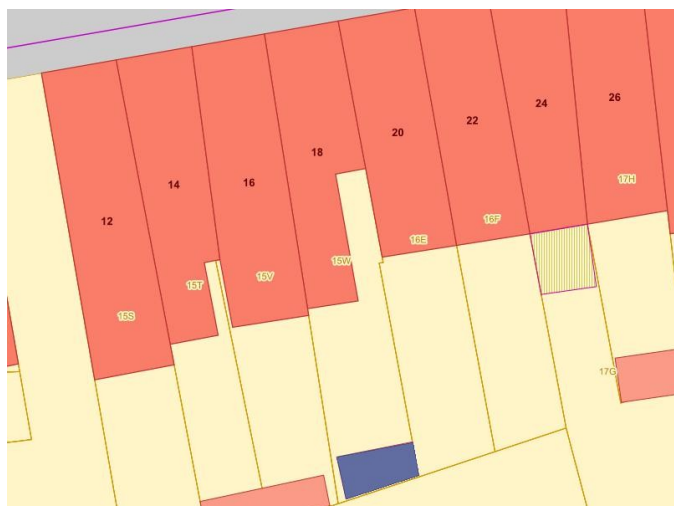
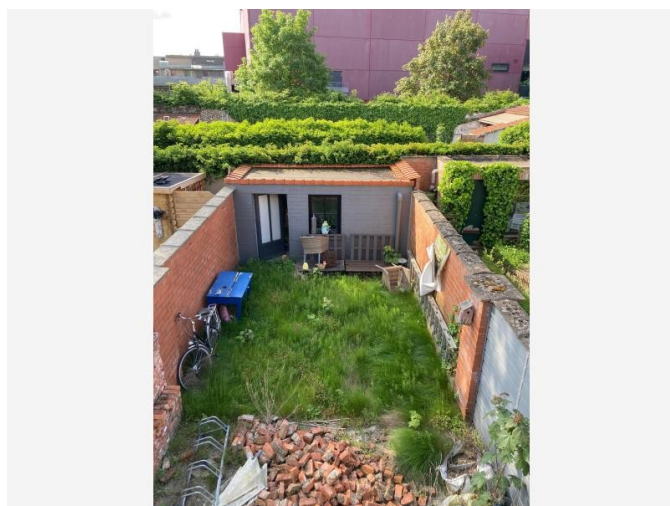
## Zone 2: Bijgebouw

- 0 Asbestmaterialen
- 0 Beperkingen
- 0 Uitsluitingen
- 0 Roerende goederen
- 0 Puin, steenslag, (water)bodem
- 0 Adviezen
- 1 Geen asbest**
