# Asbestinventarisatetest

Begijnhof 20, 2300 Turnhout

Attestnummer : 20230914-000156.000

Uitgegeven op : 14.09.2023

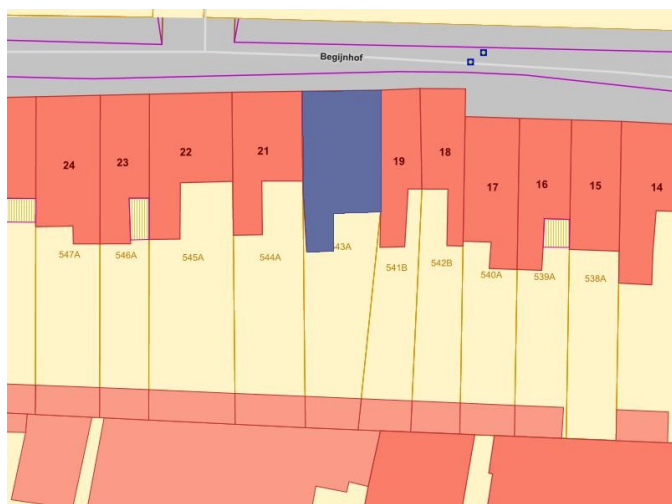
# Zone 1: Woning

Tijdens de inspectie vastgesteld:

**1 Asbestmateriaal**

**1 Beperking**

**0 Uitsluiting**

**1 Advies**

**4 Geen asbest**

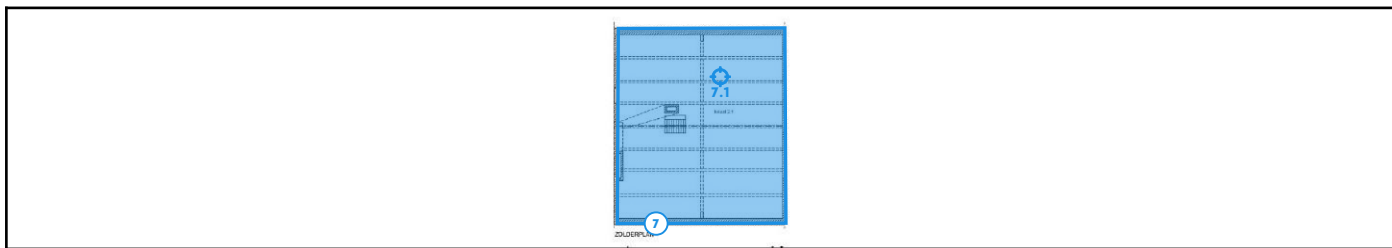
## Plan 1.4: Woning zolder

Beschrijving	Type	Actie
7. Zadeldak onderdakplaten	Geen asbest	-
7.1 Code: 23-0017-20-M04	Puntmonster	-

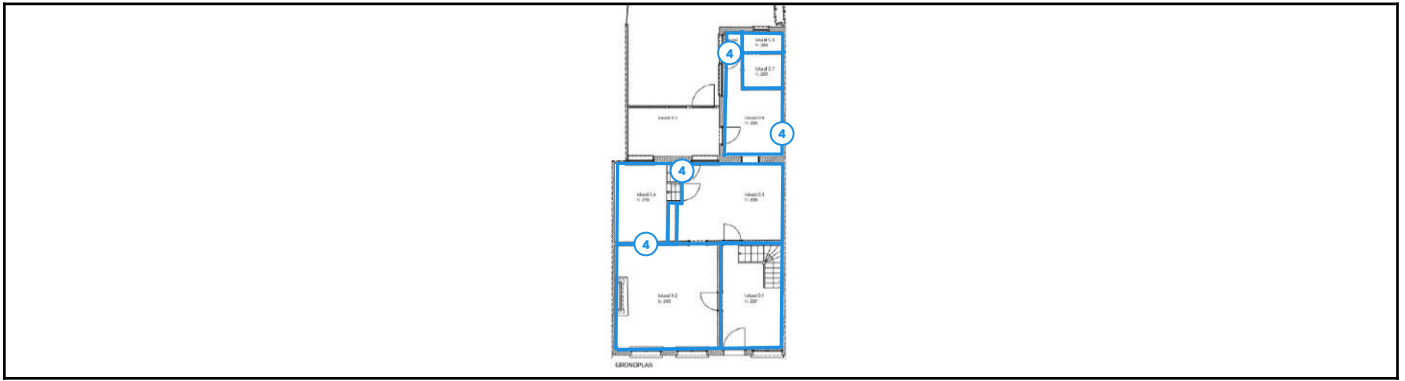
## Plan 1.5: Woning gelijkvloers pleisterwerk wanden

Beschrijving	Type	Actie
4. Pleisterwerk muren	Geen asbest	-

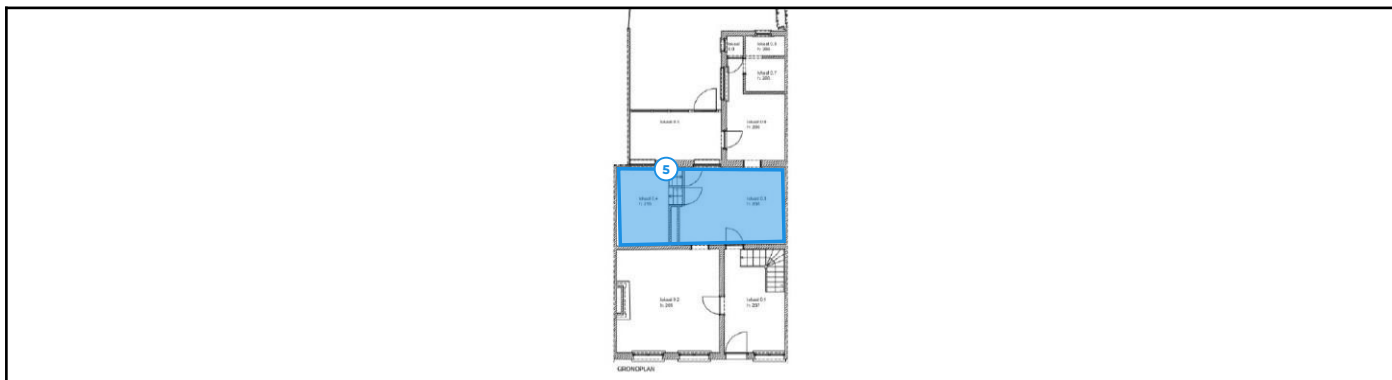
## Plan 1.6: Woning gelijkvloers pleisterwerk plafonds

Beschrijving	Type	Actie
5. Pleisterwerk plafonds	Geen asbest	-

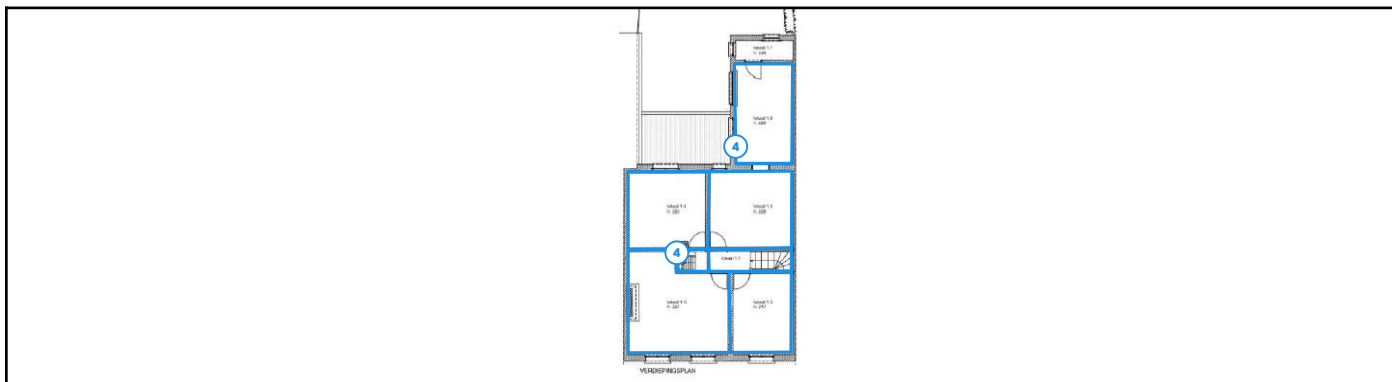
## Plan 1.7: Woning 1ste verdieping pleisterwerk muren

Beschrijving	Type	Actie
4. Pleisterwerk muren	Geen asbest	-

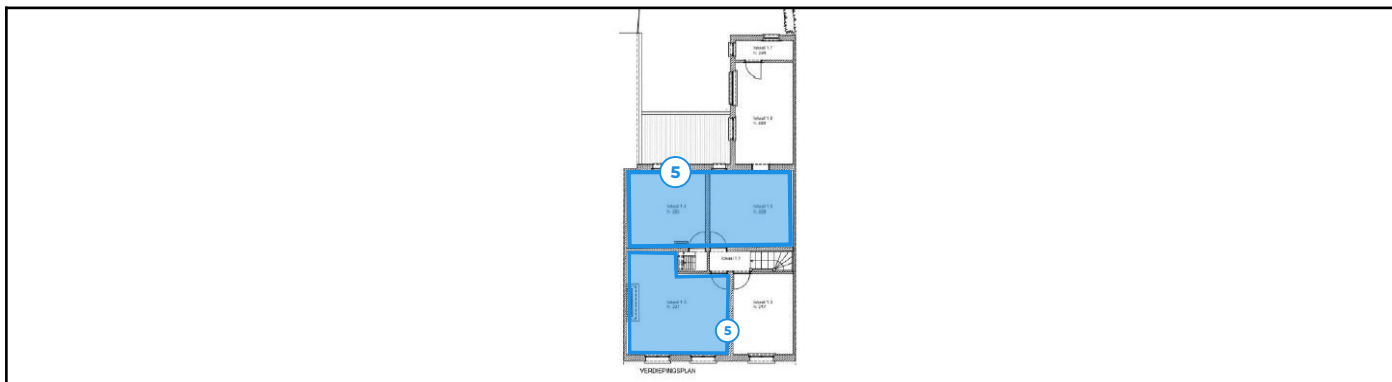
## Plan 1.8: Woning 1ste verdieping pleisterwerk plafonds

Beschrijving	Type	Actie
5. Pleisterwerk plafonds	Geen asbest	-
