# Asbestinventarisatetest

Begijnhof 31, 2300 Turnhout

Attestnummer : 20230913-000075.000

Uitgegeven op : 13.09.2023

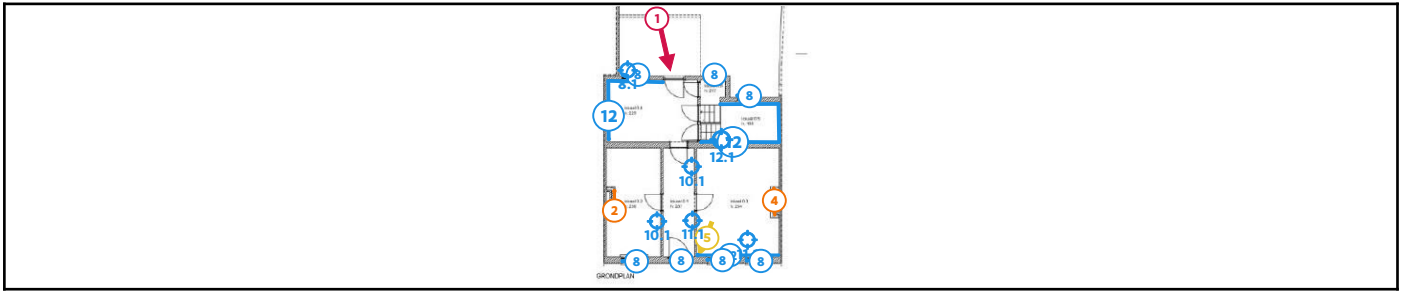
## Plan 1.2: Woning gelijkvloers

Beschrijving	Type	Actie
1. Woning paneel in achterdeur	Asbestmateriaal	Dringend verwijderen
2. Woning plaat in schouw	Asbestmateriaal	Verwijderen
4. Woning platen schoorsteenmantel	Asbestmateriaal	Verwijderen
5. Woning bakeliet elek. uitrusting	Asbestmateriaal	Zorgvuldig beheren
8. Woning mastiek tussen glas en raamkader	Geen asbest	-
8.1 Code: 23-0017-31-M05	Puntmonster	-
10. Woning pleisterwerk muren	Geen asbest	-
10.1 Code: 23-0017-31-M03	Mengmonster	-
11. Woning pleisterwerk plafonds	Geen asbest	-
11.1 Code: 23-0017-31-M04	Mengmonster	-
12. Woning wandpanelen	Geen asbest	-
12.1 Code: 23-0017-31-M01	Puntmonster	-

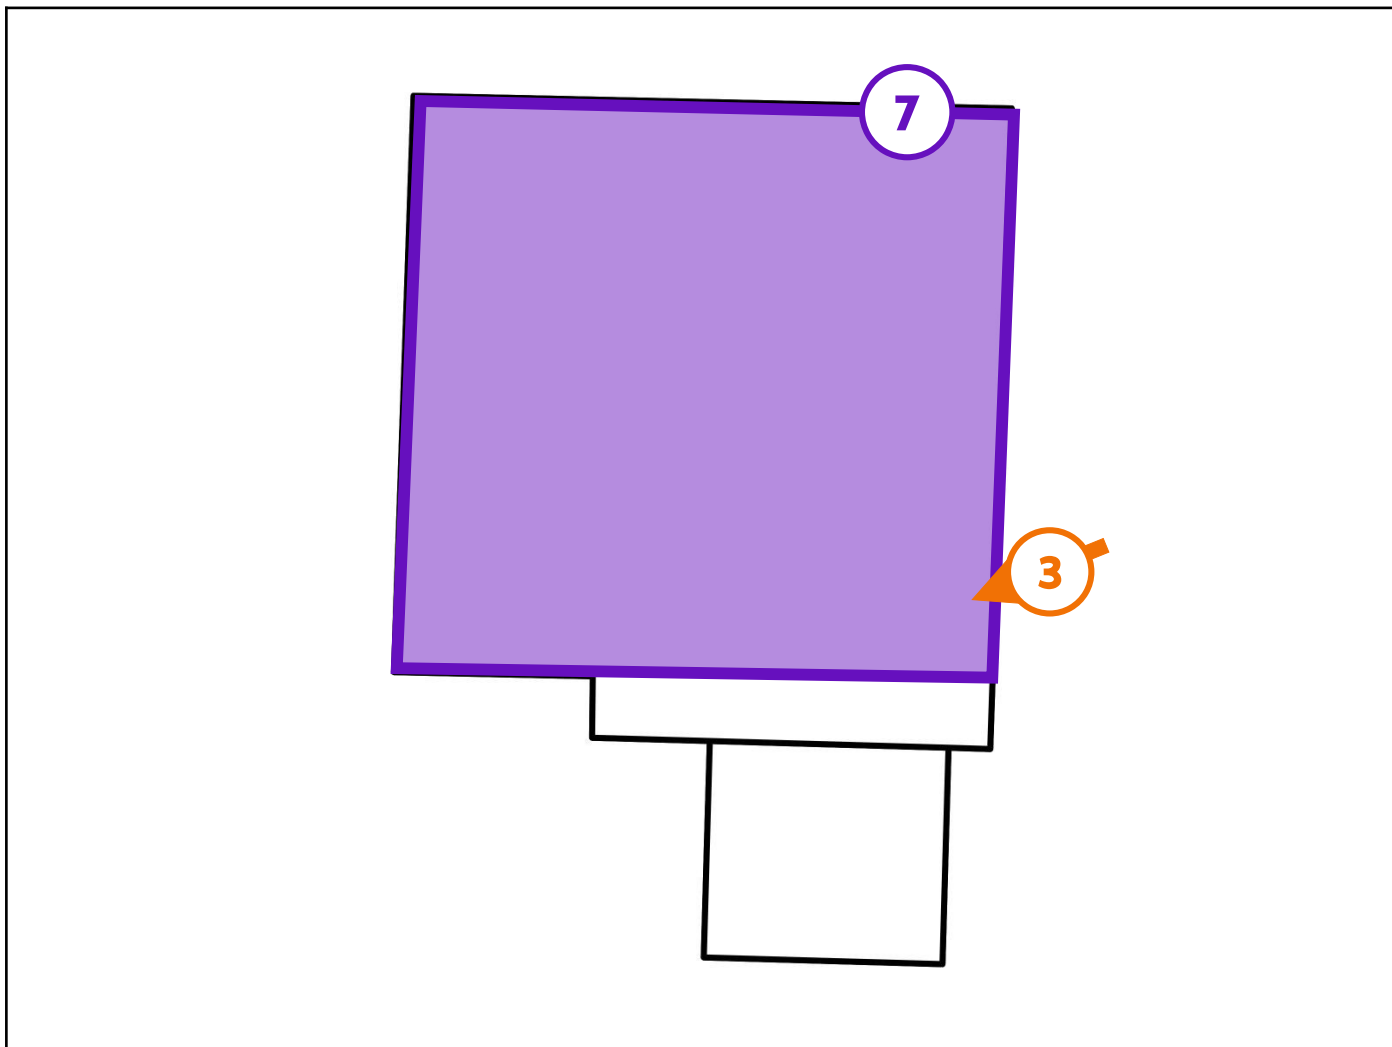
## Plan 1.3: Woning 1ste verdieping

Beschrijving	Type	Actie
3. Woning AC rookgasafvoer	Asbestmateriaal	<a href="#">Verwijderen</a>
7. Woning 1ste verdieping / zolder	Beperking	-

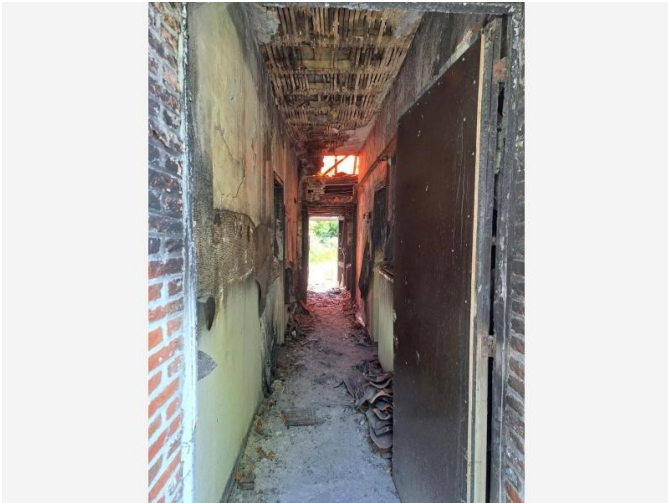
Beschrijving	Woning pleisterwerk muren
Omgeving	Binnen
Primaire drager	Binnenwand

<b>Bindmiddel van materiaal</b>	Gips - kalk
<b>Gebondenheid op basis van bindmiddel</b>	Niet-hechtgebonden
<b>Hoeveelheid (oppervlakte - dikte - aantal)</b>	• 100,00 m <sup>2</sup> - 1,00 cm - 1 stuk
<b>Totaal volume</b>	1,00 m <sup>3</sup>
<b>Identificatiemethode</b>	Vaststelling met monstername
<b>Destructieve handeling voor identificatie</b>	Nee
