# Asbestinventarisatetest

Begijnhof 75, 2300 Turnhout

Attestnummer : 20230629-000159.000

## Niet-asbestveilig

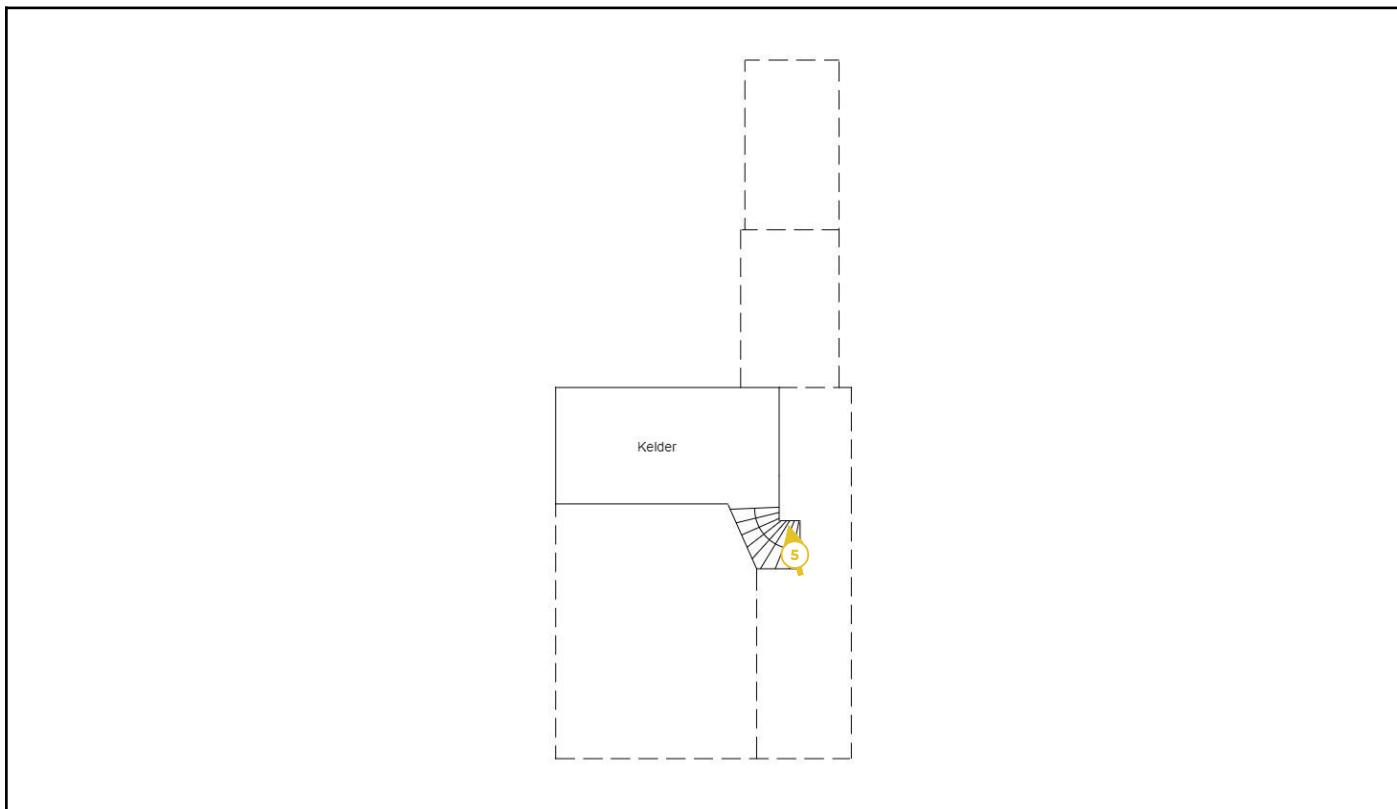
## Plan 1.1: Woning kelder

Beschrijving	Type	Actie
5. Woning bakeliet elektrische uitrusting	Asbestmateriaal	Zorgvuldig beheren

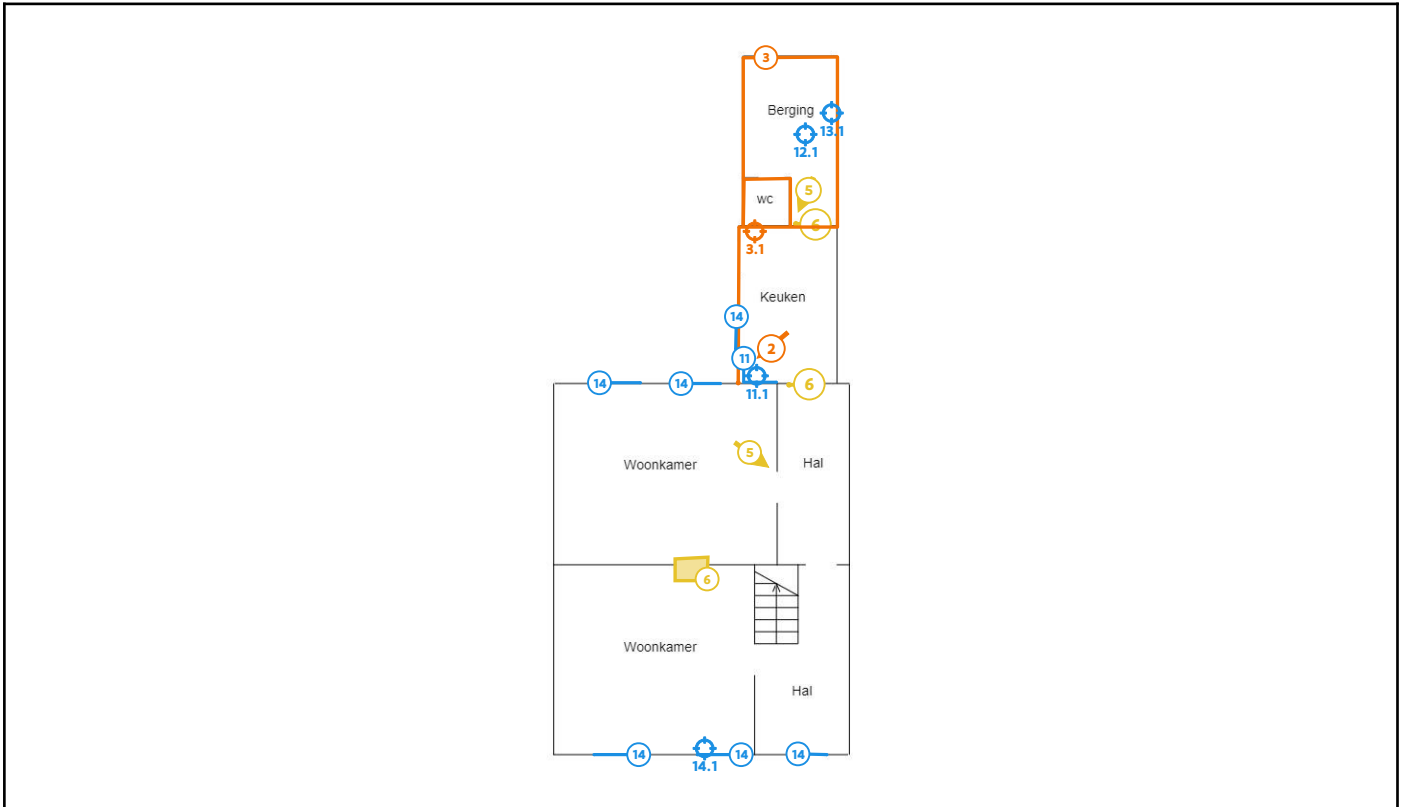
## Plan 1.2: Woning gelijkvloers

Beschrijving	Type	Actie
2. Woning keuken geiser Junkers	Asbestmateriaal	Verwijderen
3. Woning gelijkvloers voorzetwanden	Asbestmateriaal	Verwijderen
3.1 Code: 23-0017-75-M03	Puntmonster	-
5. Woning bakeliet elektrische uitrusting	Asbestmateriaal	Zorgvuldig beheren
6. Woning gelijkvloers massal treden/dorpels	Asbestmateriaal	Zorgvuldig beheren
11. Woning gelijkvloers keuken wandtegellijm	Geen asbest	-
11.1 Code: 23-0017-75-M02	Puntmonster	-
12. Woning pleisterwerk plafonds	Geen asbest	-
12.1 Code: 23-0017-75-M04	Mengmonster	-

13. Woning pleisterwerk muren	Geen asbest	-
13.1 Code: 23-0017-75-M05	Mengmonster	-
14. Woning mastiek tussen glas en raamkader	Geen asbest	-
14.1 Code: 23-0017-75-M01	Puntmonster	-

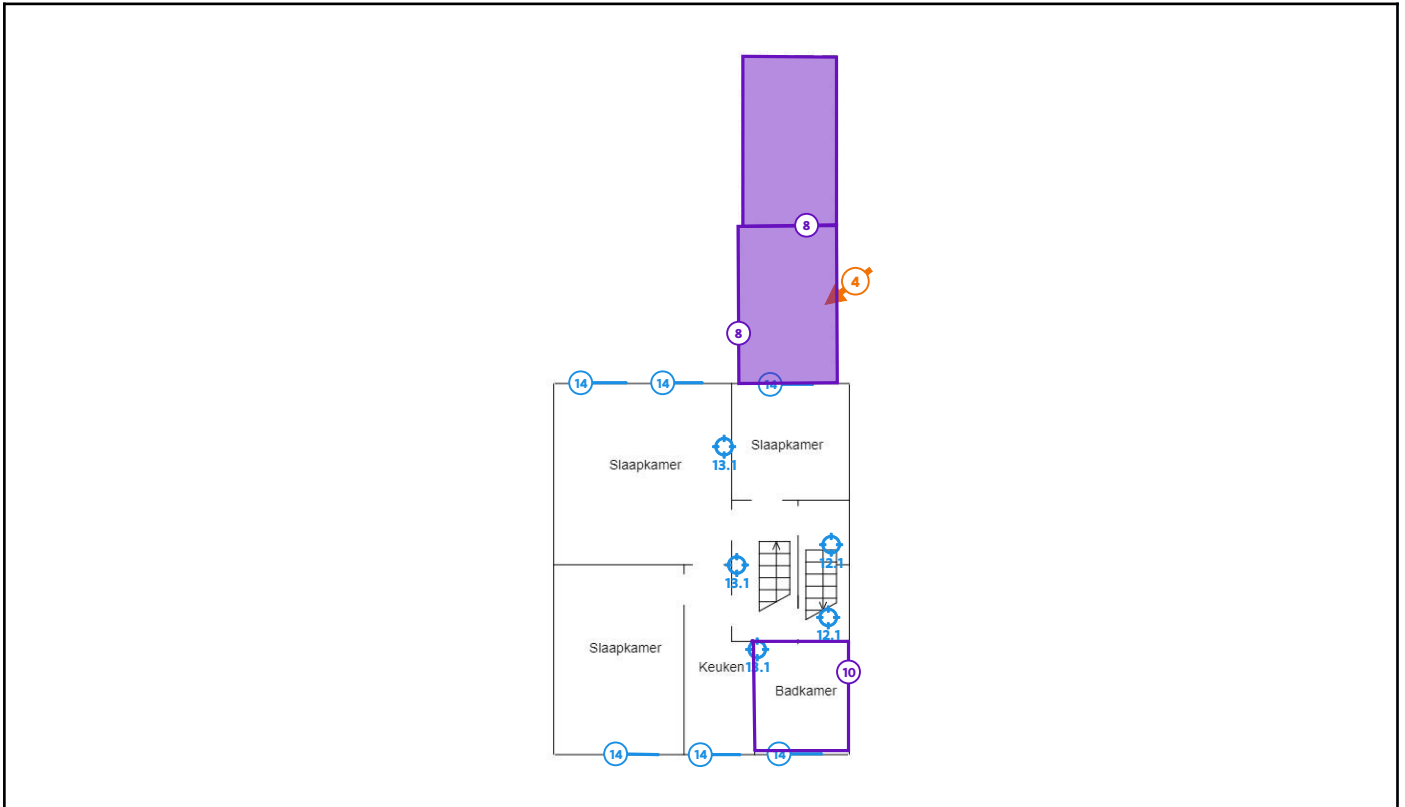
## Plan 1.3: Woning 1ste verdieping

Beschrijving	Type	Actie
4. Woning AC schoorsteen	Asbestmateriaal	Verwijderen
8. Woning aanbouw zolder niet bereikbaar	Beperking	-
10. Woning badkamer cementering wandtegels	Advies	-
12. Woning pleisterwerk plafonds	Geen asbest	-
12.1 Code: 23-0017-75-M04	Mengmonster	-
13. Woning pleisterwerk muren	Geen asbest	-
13.1 Code: 23-0017-75-M05	Mengmonster	-
14. Woning mastiek tussen glas en raamkader	Geen asbest	-

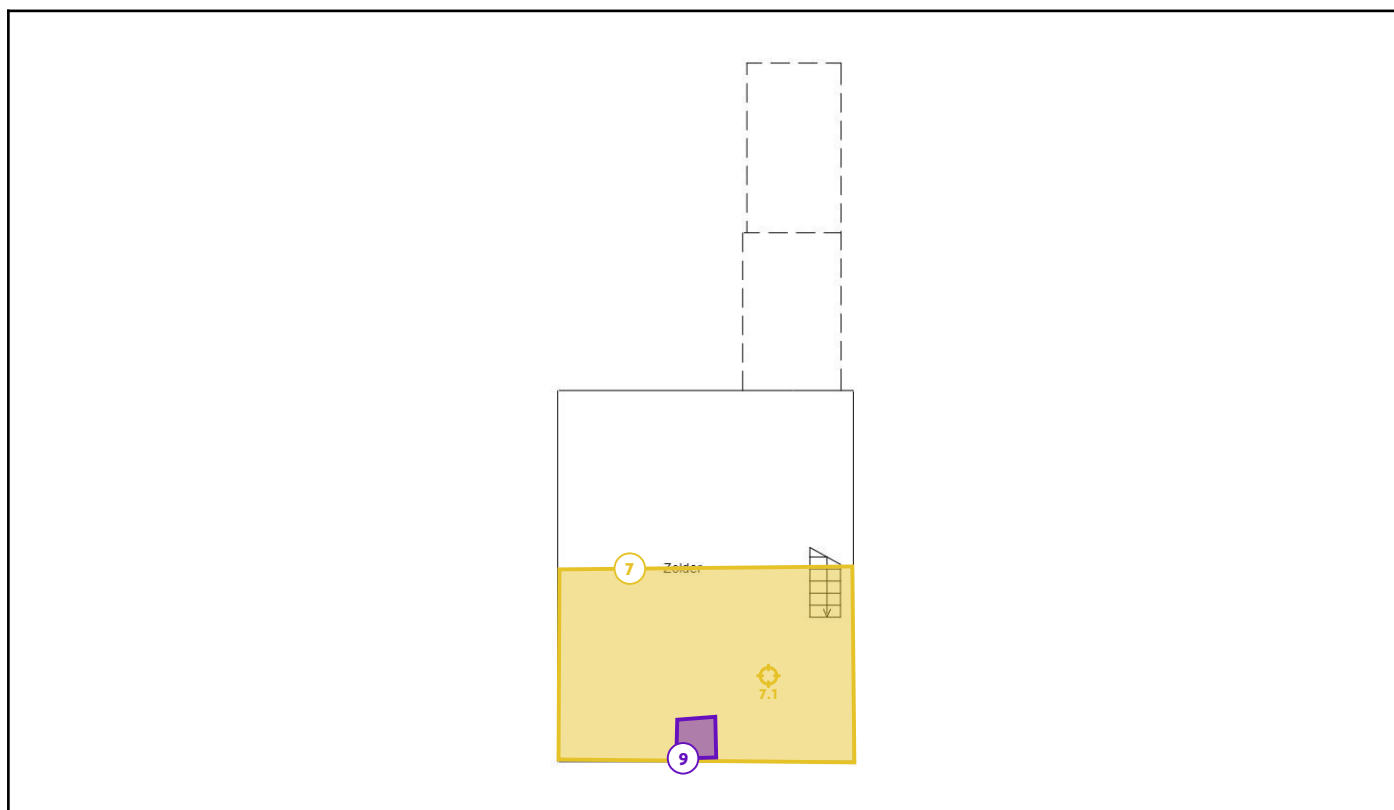
## Plan 1.4: Woning zolder

Beschrijving	Type	Actie
7. Woning hoofddak onderdakplaten	Asbestmateriaal	Zorgvuldig beheren
7.1 Code: 23-0017-75-M06	Puntmonster	-
9. Woning bekleding dakkapel	Advies	-

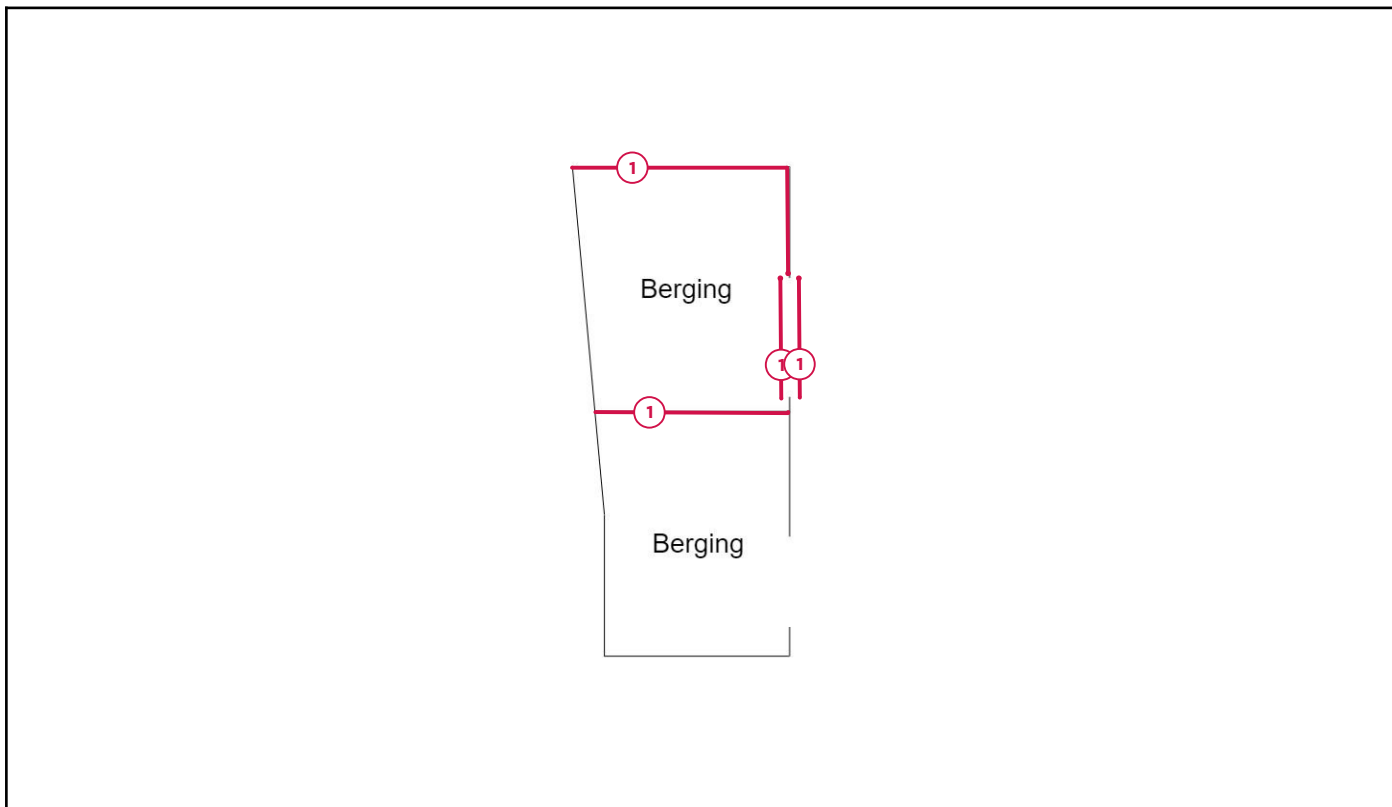
## Plan 3.1: Bijgebouw centraal

Beschrijving	Type	Actie
1. Bijgebouw centraal menuiserieite geveldeurpanelen	Asbestmateriaal	Dringend verwijderen
