# Asbestinventarisatetest

Begijnhof 5, 2300 Turnhout

Attestnummer : 20230901-000220.001

Uitgegeven op : 01.09.2023

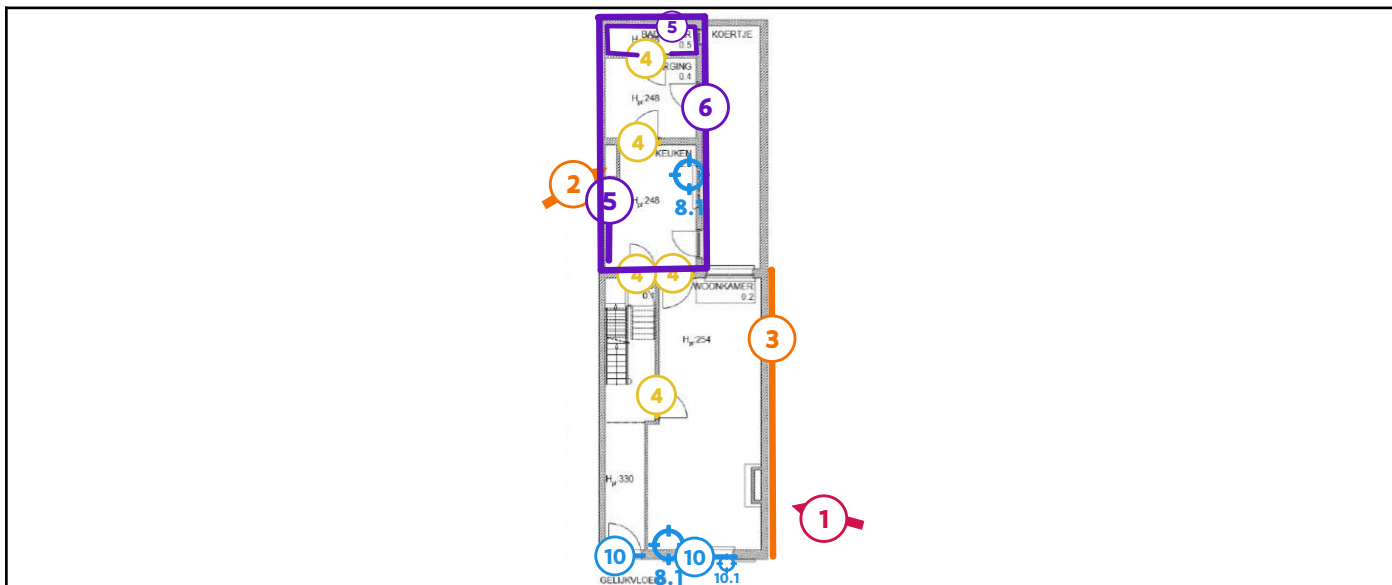
## Plan 1.2: Woning gelijkvloers

Beschrijving	Type	Actie
1. AC gevelleien brokstukjes	Asbestmateriaal	Dringend verwijderen
2. Aanbouw AC schoorsteen	Asbestmateriaal	Verwijderen
3. AC gevelleien	Asbestmateriaal	Verwijderen
4. Gelijkvloers deurdorpels	Asbestmateriaal	Zorgvuldig beheren
5. Wandteggelijm niet waarneembaar	Advies	-
6. Aanbouw geen onderdak	Advies	-
8. Pleisterwerk muren	Geen asbest	-
8.1 Code: 23-0017-05-M01	Mengmonster	-
10. Mastiek tussen glas en raamkader	Geen asbest	-
10.1 Code: 23-0017-05-M03	Puntmonster	-

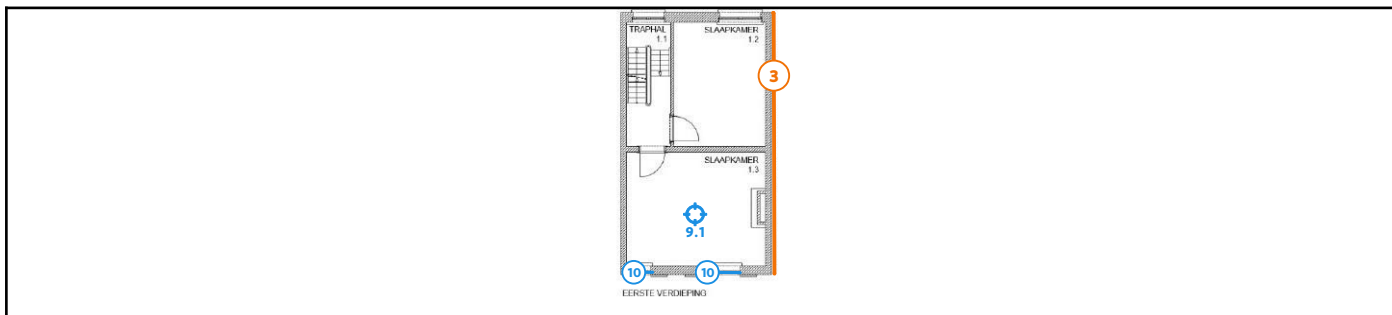
## Plan 1.3: Woning 1ste verdieping

Beschrijving	Type	Actie
3. AC gevelleien	Asbestmateriaal	<a href="#">Verwijderen</a>
9. Pleisterwerk plafonds	Geen asbest	-
9.1 Code: 23-0017-05-M02	Mengmonster	-
10. Mastiek tussen glas en raamkader	Geen asbest	-

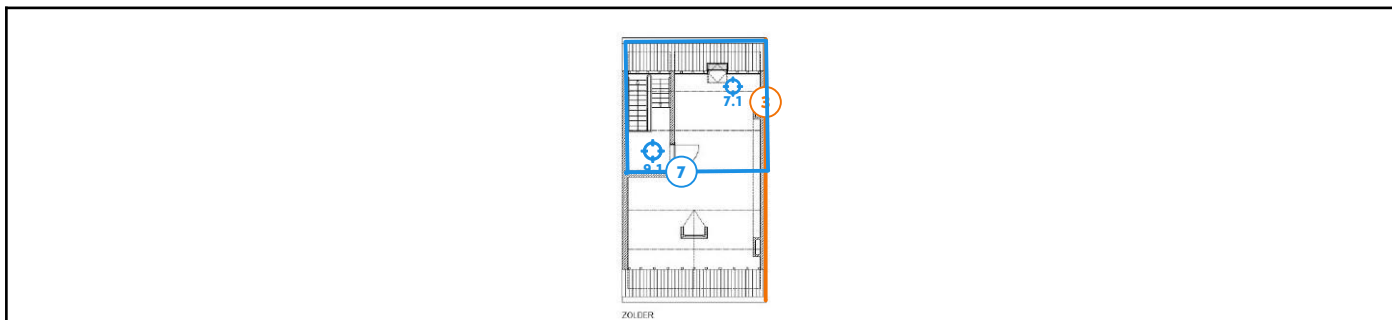
## Plan 1.4: Woning zolder

Beschrijving	Type	Actie
3. AC gevelleien	Asbestmateriaal	<a href="#">Verwijderen</a>
7. Hoofddak onderdakplaten	Geen asbest	-
7.1 Code: 23-0017-05-M04	Puntmonster	-
9. Pleisterwerk plafonds	Geen asbest	-
9.1 Code: 23-0017-05-M02	Mengmonster	-
