# Asbestinventarisatetest

Minksbossenstraat 5, 2220 Heist-op-den-Berg

Attestnummer : 20240202-000364.000

Uitgegeven op : 02.02.2024

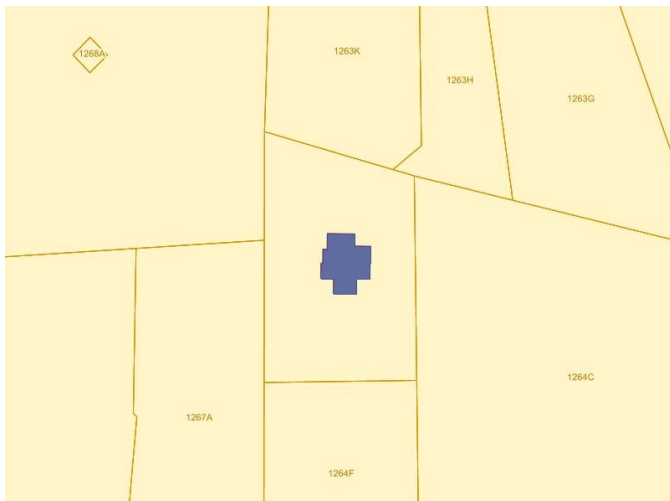
## Zone 1: Bijgebouw

Tijdens de inspectie vastgesteld:

### 2 Asbestmaterialen

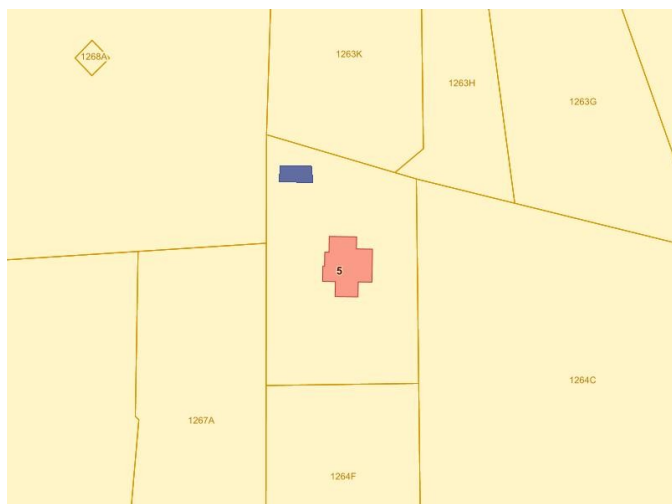
## Zone 2: Constructie

Tijdens de inspectie vastgesteld:

- 0 Asbestmaterialen
- 0 Beperkingen
- 0 Uitsluitingen
- 0 Roerende goederen
- 0 Puin, steenslag, (water)bodem
- 0 Adviezen
- 0 Geen asbest

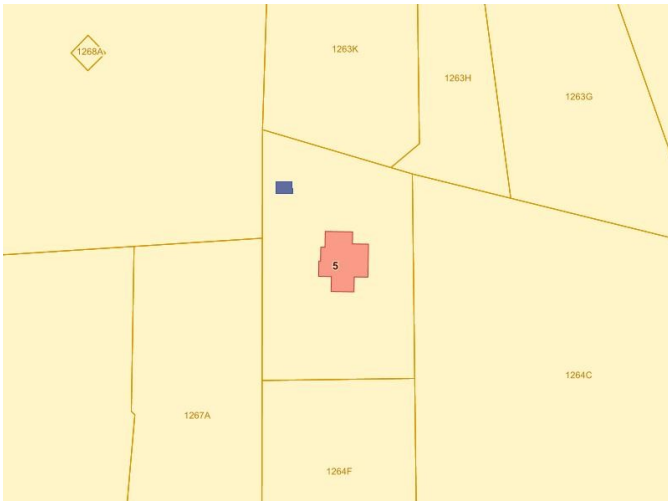
## Zone 3: Constructie

Tijdens de inspectie vastgesteld:

- 0 Asbestmaterialen
- 0 Beperkingen
- 0 Uitsluitingen
- 0 Roerende goederen
- 0 Puin, steenslag, (water)bodem
- 0 Adviezen
- 0 Geen asbest

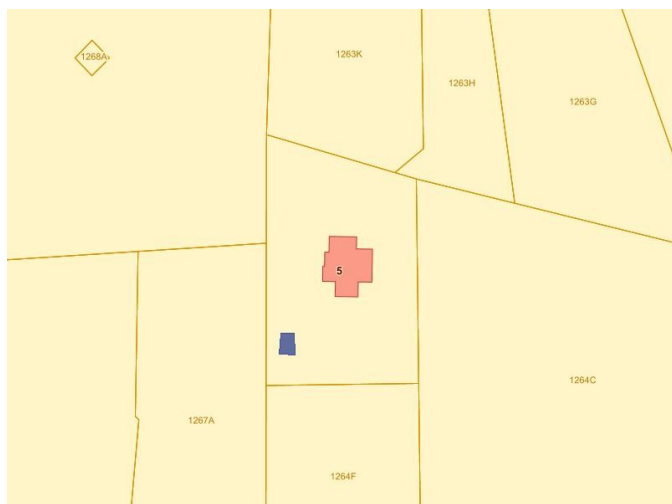
## Zone 4: Constructie

Tijdens de inspectie vastgesteld:

- 0 Asbestmaterialen
- 0 Beperkingen
- 0 Uitsluitingen
- 0 Roerende goederen
- 0 Puin, steenslag, (water)bodem
- 0 Adviezen
- 0 Geen asbest

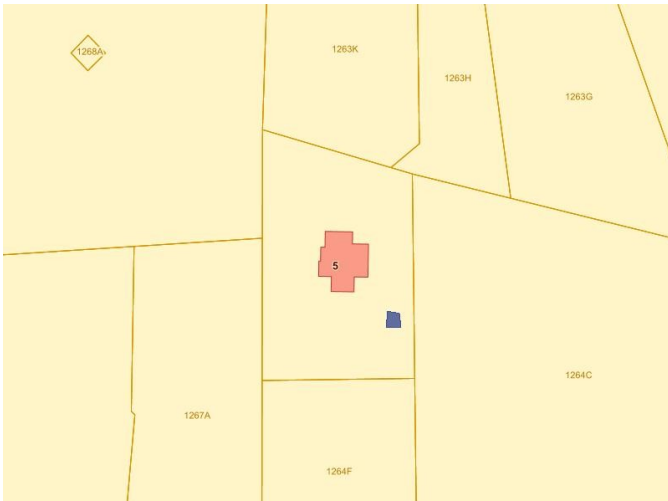
## Zone 5: Constructie

Tijdens de inspectie vastgesteld:

- 0 Asbestmaterialen
- 0 Beperkingen
- 0 Uitsluitingen
- 0 Roerende goederen
- 0 Puin, steenslag, (water)bodem
- 0 Adviezen
- 0 Geen asbest

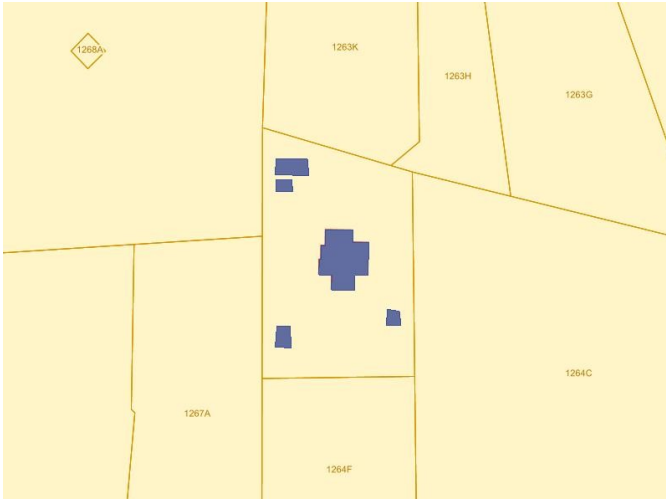
## Zone 6: Overig gebied

Tijdens de inspectie vastgesteld:

- 1 Asbestmateriaal**
- 0 Roerend goed
- 0 Puin, steenslag, (water)bodem
- 0 Geen asbest
