# Asbestinventarisatetest

Korte Mermansstraat 11, 2300 Turnhout

Attestnummer : **20260811-000125.000**

**Asbestveilig** (maar mogelijk niet asbestvrij)

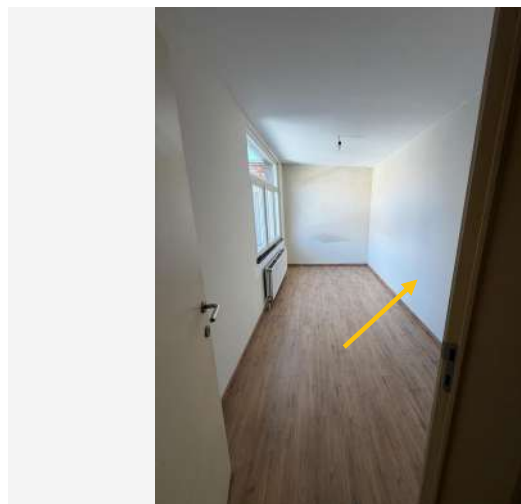
Detailfoto

De valse wand(en)/voorzetwand(en) bestaat(bestaan) uit niet-asbestverdachte gipskartonplaten. Zonder destructie is het niet mogelijk om na te gaan of er asbestverdachte materialen aanwezig zijn achter de valse wand(en)/voorzetwand(en).

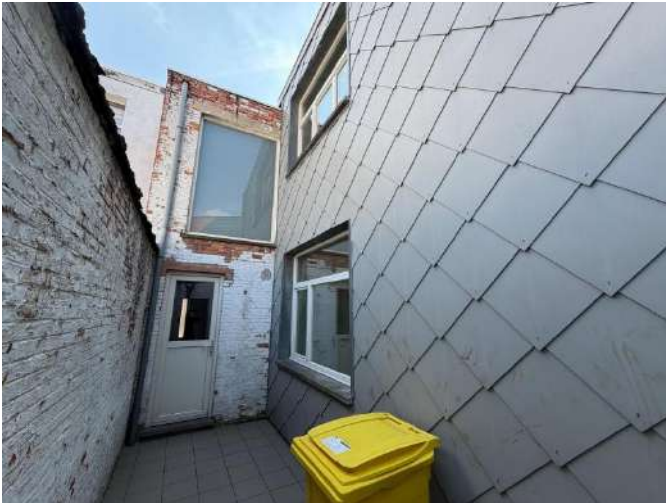
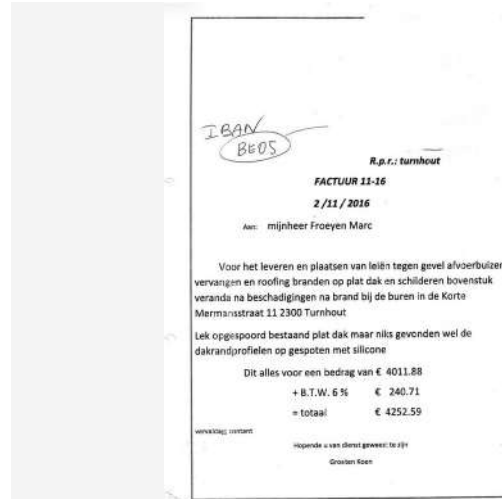
## Fiche 3: Gevelleien niet verdacht

Factuur als bewijsstuk dat gevelleien in 2016 geplaatst zijn

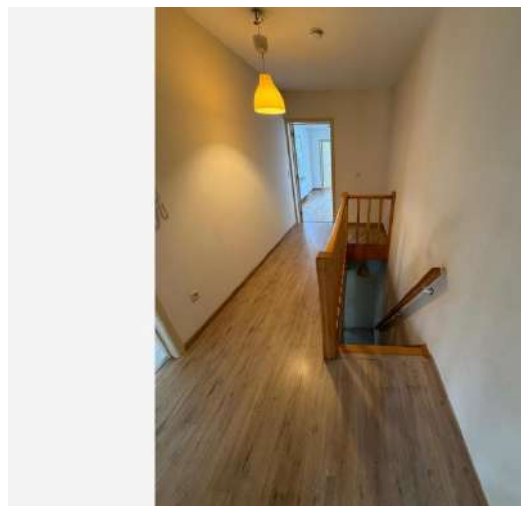
Detailfoto

De aanwezige vloerbekleding is niet asbestverdacht. De onderliggende laag was echter niet inspecteerbaar zonder destructie tijdens de inspectie. Mogelijk is de onderliggende laag asbestverdacht.

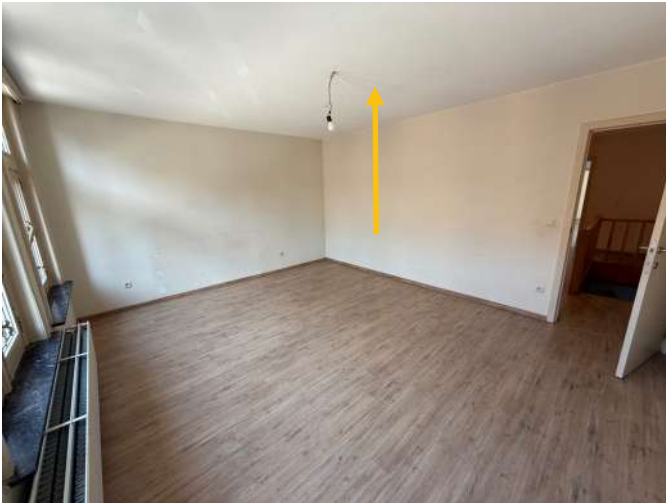
Situeringfoto

Het plafond bestaat uit niet-asbestverdachte gipskartonplaten. Zonder destructie is het niet mogelijk om na te gaan of er asbestverdachte materialen aanwezig zijn achter de gipskartonplaten.

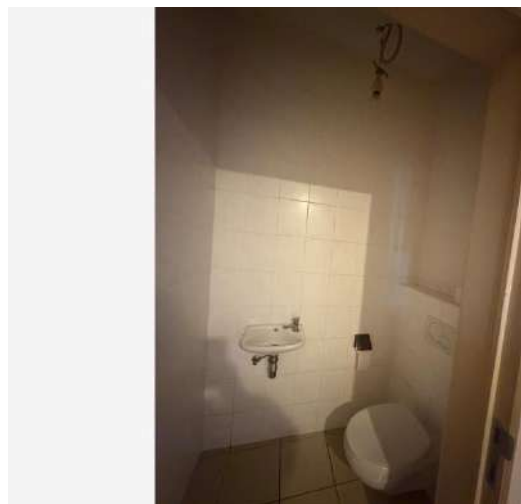
Detailfoto

Op moment van de inspectie kon niet worden nagegaan of de tegellijm achter de muurtegels/plinten asbestverdacht is. Bij renovatie of verwijdering van de tegels dient het materiaal te worden geanalyseerd voor de werken van start gaan.

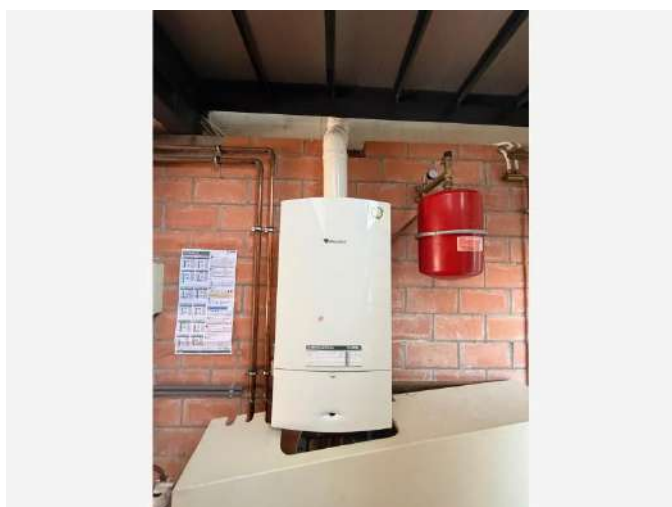
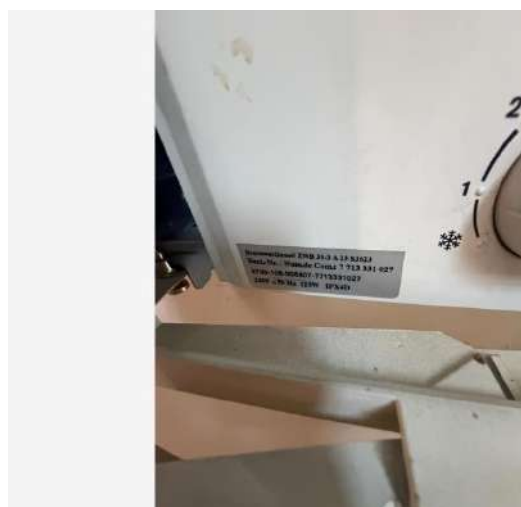
## Fiche 20: Niet-asbestverdachte stookketel

| Beschrijving | Notitie | Terug te vinden op plannen |
|---|---|---|
| Fiche 20: Niet-asbestverdachte stookketel | De volgende materialen aan onderdelen van een centrale verwarming werden vastgesteld als niet-asbestverdacht, nl stookketel<br><br>De stookketel heeft als bouwjaar 2011 | Plan 3.1: Gelijkvloers |

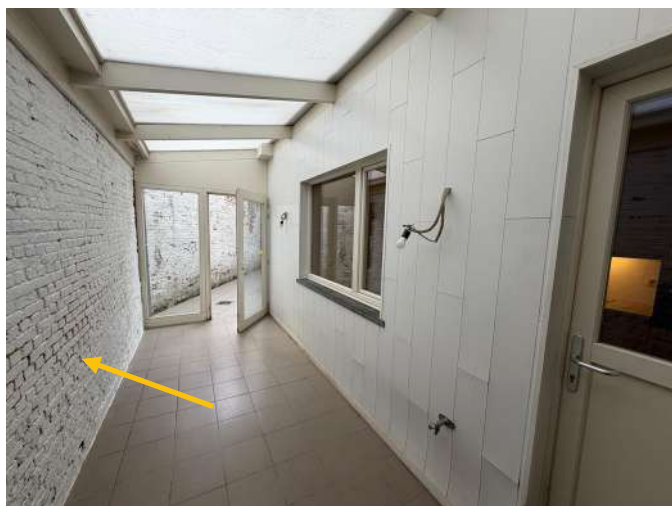
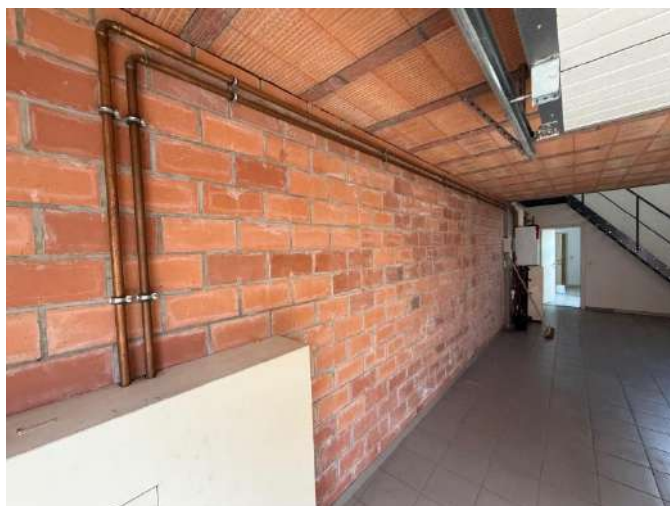
## Fiche 23: Pleisterwerk - Niet aanwezig

| Beschrijving | Notitie | Terug te vinden op plannen |
|---|---|---|
| Fiche 23: Pleisterwerk - Niet aanwezig | Geen pleisterwerken aanwezig. | Plan 1.3: Kelder<br>Plan 1.6: Gelijkvloers<br>Plan 3.4: Gelijkvloers |
