# Asbestinventarisatetest

Bernard Claessensstraat 6, 3680 Maaseik

Attestnummer : 20231201-000015.000

Uitgegeven op : 01.12.2023

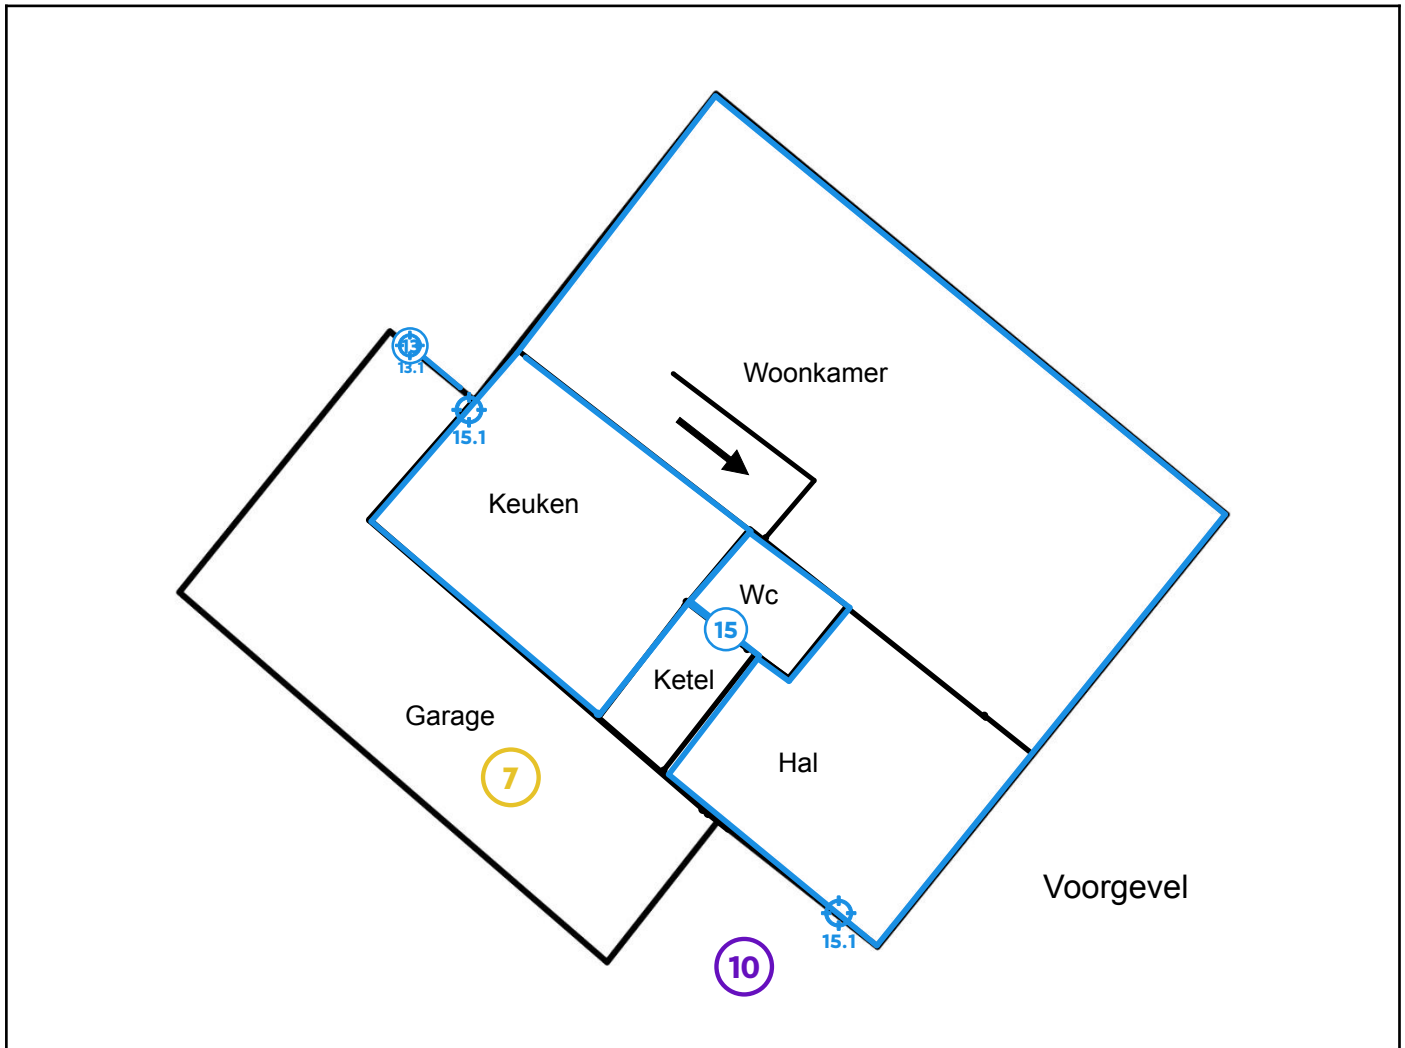
## Plan 1.1: GVL deel 1

Beschrijving	Type	Actie
7. Bakeliet (schakelaar, elektrische apparatuur, ...)	Asbestmateriaal	Zorgvuldig beheren
10. Algemeen advies	Advies	-
13. Stopverf houten vensters	Geen asbest	-
13.1 Code: M5	Puntmonster	-
15. Pleisterwerk muur	Geen asbest	-
15.1 Code: m1	Mengmonster	-

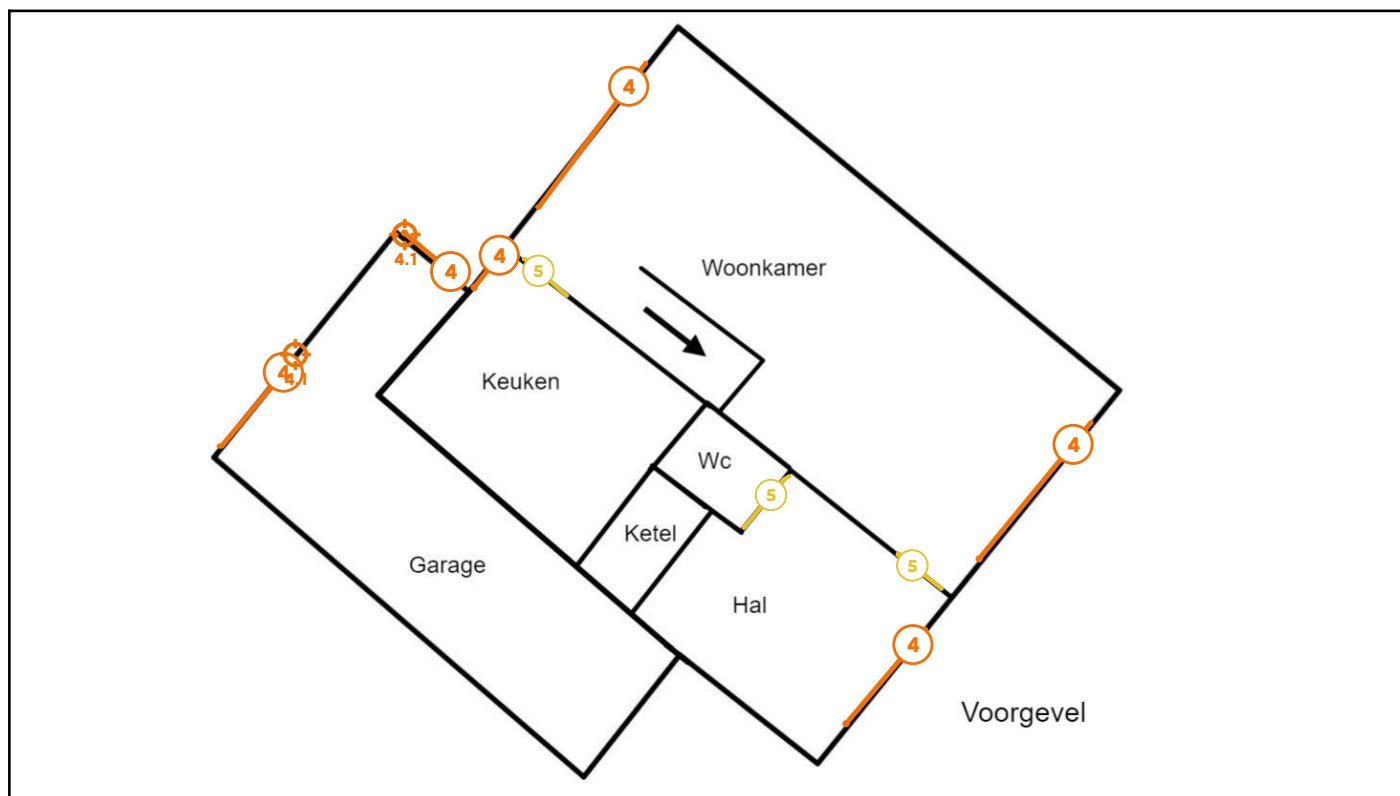
## Plan 1.2: GVL deel 2

Beschrijving	Type	Actie
4. Kit rondom de vensters	Asbestmateriaal	Verwijderen
4.1 Code: M6	Mengmonster	-
5. Deurdorpel	Asbestmateriaal	Zorgvuldig beheren

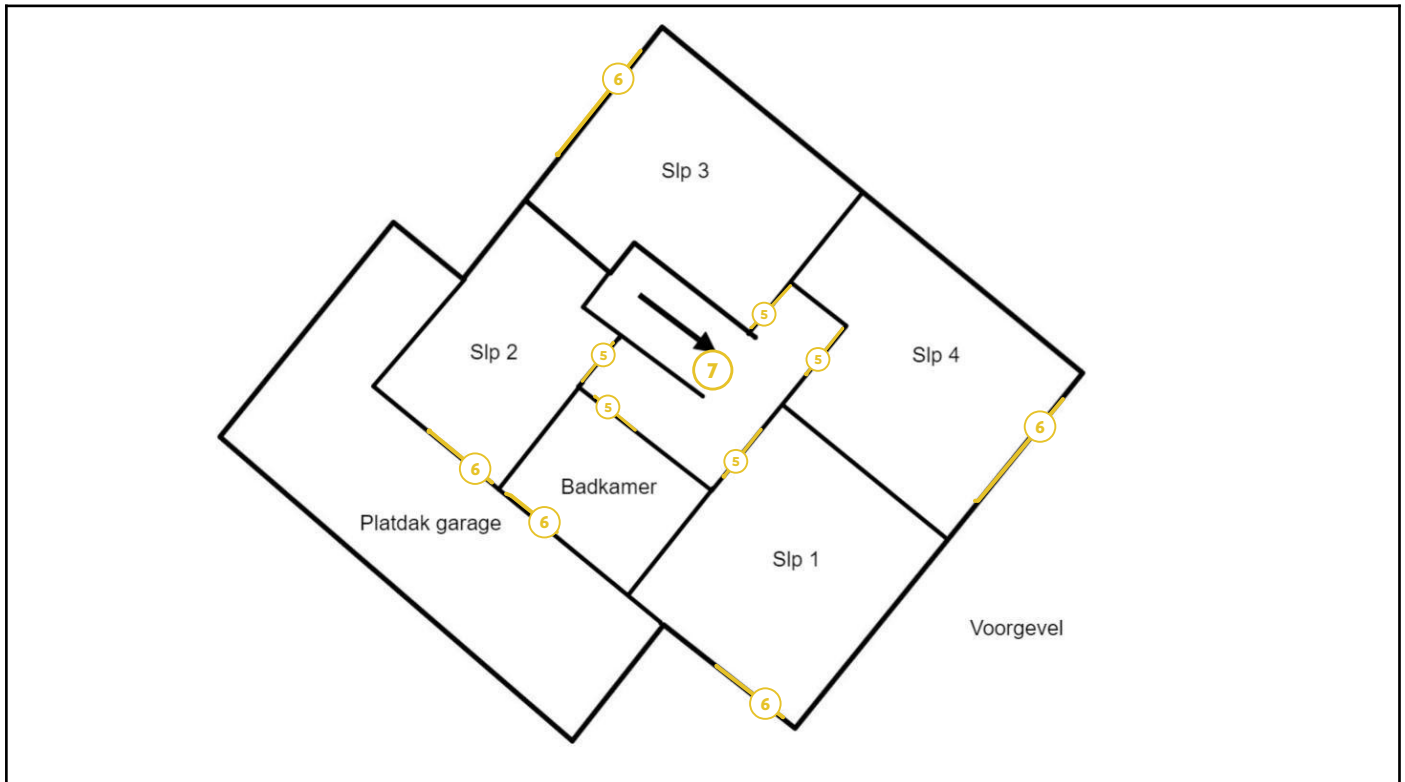
## Plan 1.4: Verdiep 1 deel 2

Beschrijving	Type	Actie
5. Deurdorpel	Asbestmateriaal	Zorgvuldig beheren
6. Vensterbank binnen	Asbestmateriaal	Zorgvuldig beheren
7. Bakeliet (schakelaar, elektrische apparatuur, ...)	Asbestmateriaal	Zorgvuldig beheren

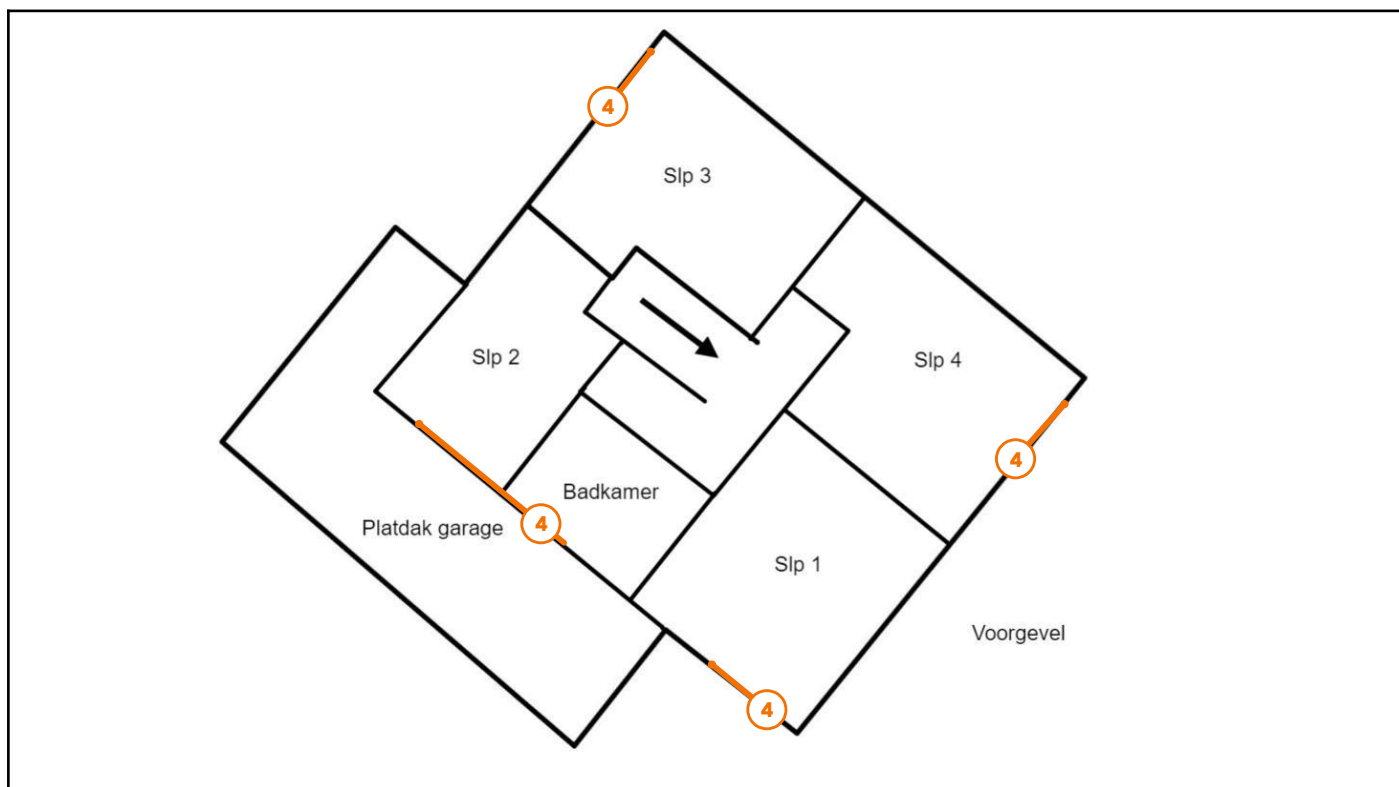
## Plan 1.5: Verdiep 1 deel 3

Beschrijving	Type	Actie
4. Kit rondom de vensters	Asbestmateriaal	<a href="#">Verwijderen</a>

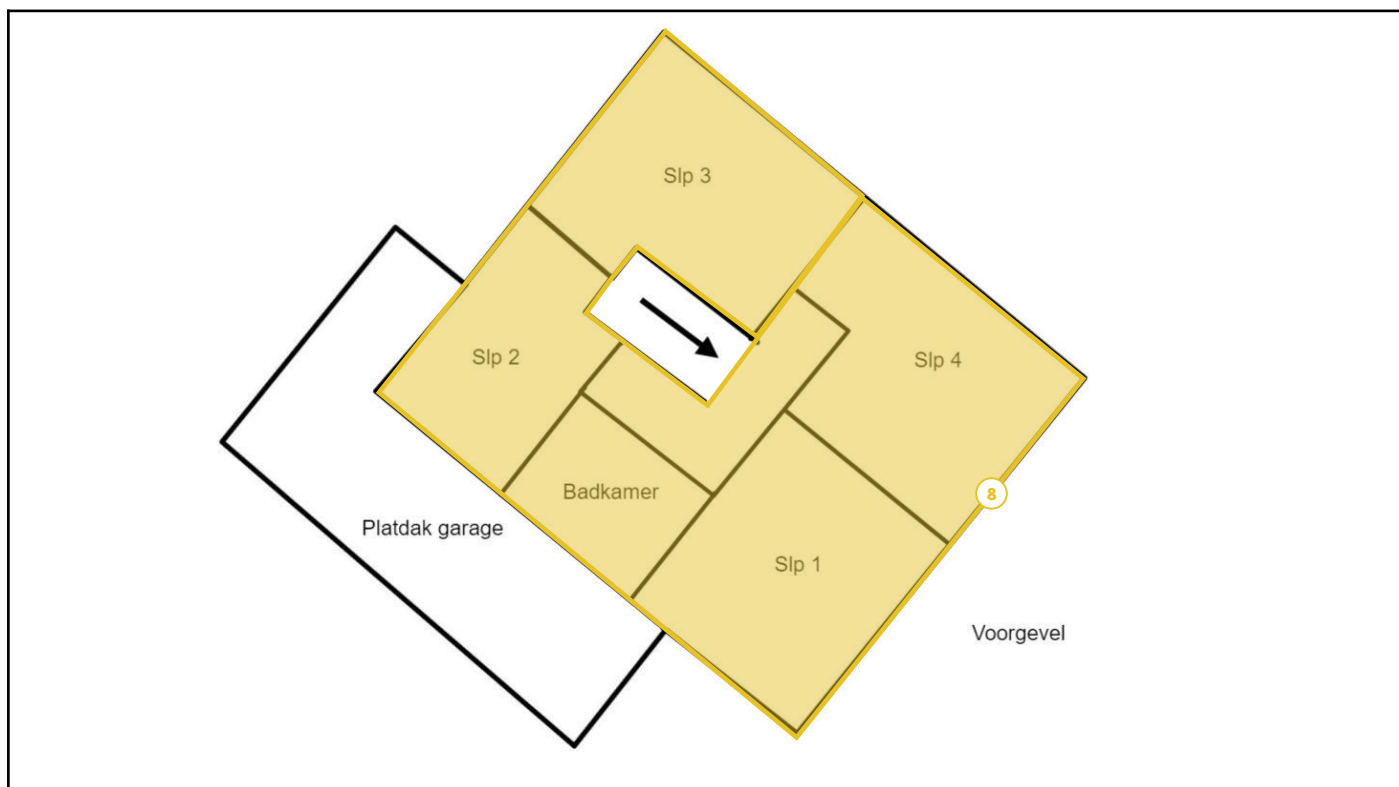
## Plan 1.6: Verdiep 1 deel 4

Beschrijving	Type	Actie
8. Vinyl tegel vloer op het verdiep	Asbestmateriaal	Zorgvuldig beheren

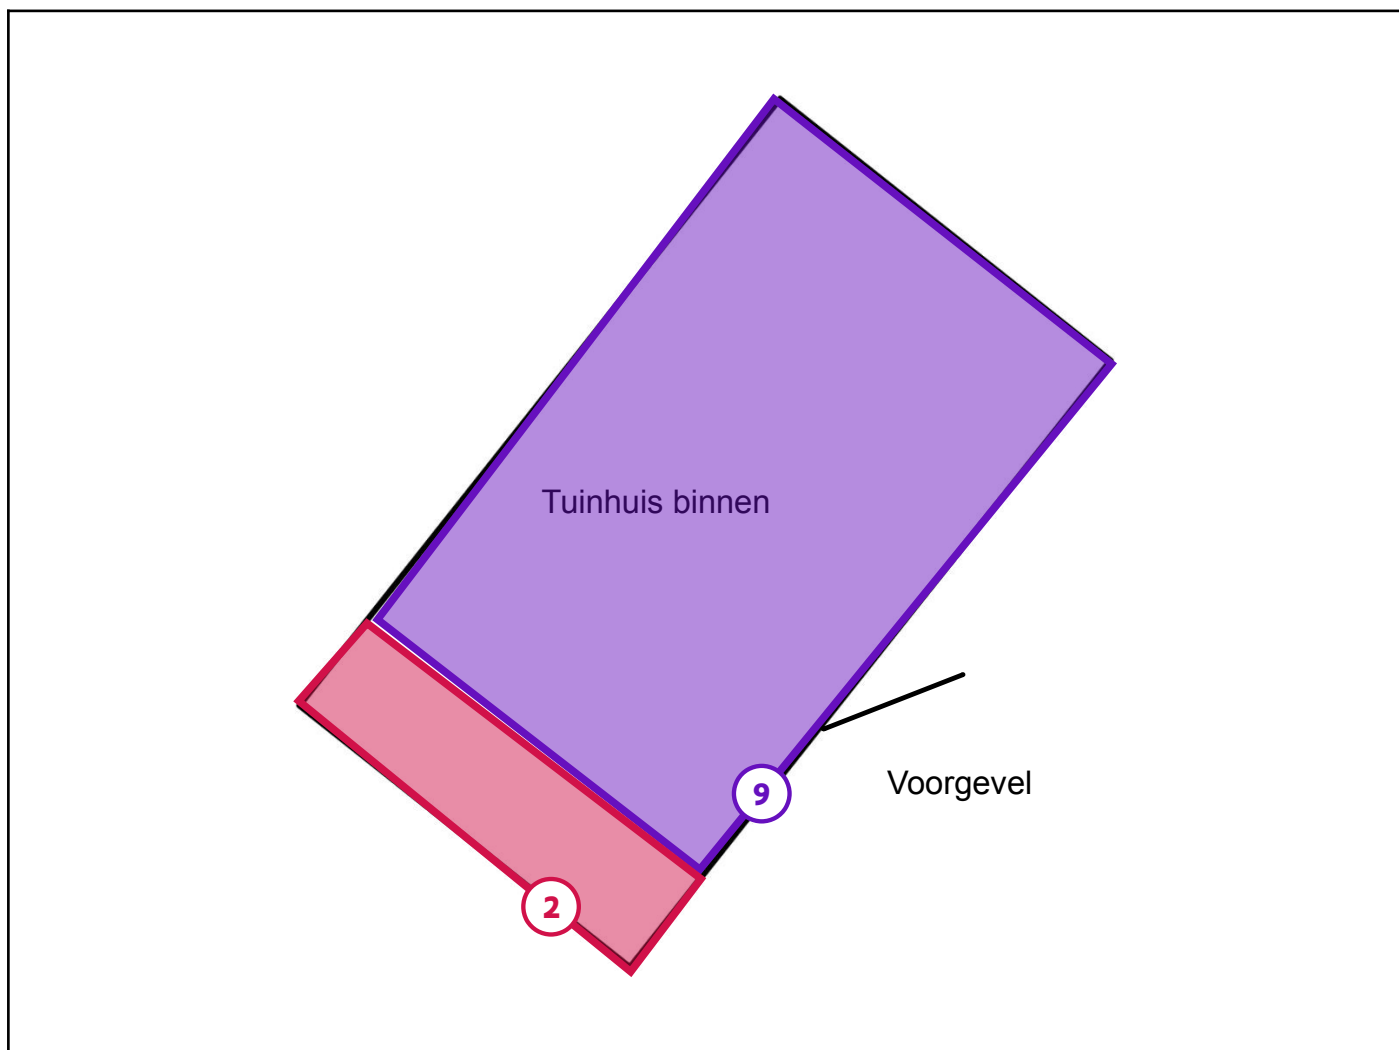
## Plan 2.2: Tuinhuis 1 binnen

Beschrijving	Type	Actie
2. Vloerzeil badkamer en tuinhuis	Asbestmateriaal	Dringend verwijderen
9. Niet verdachte materialen: vloerzeil	Advies	-
