Asbestinventarisatetest

Ridderstraat 15, 3570 Alken

Attestnummer : 20240312-000253.000

Uitgegeven op : 12.03.2024

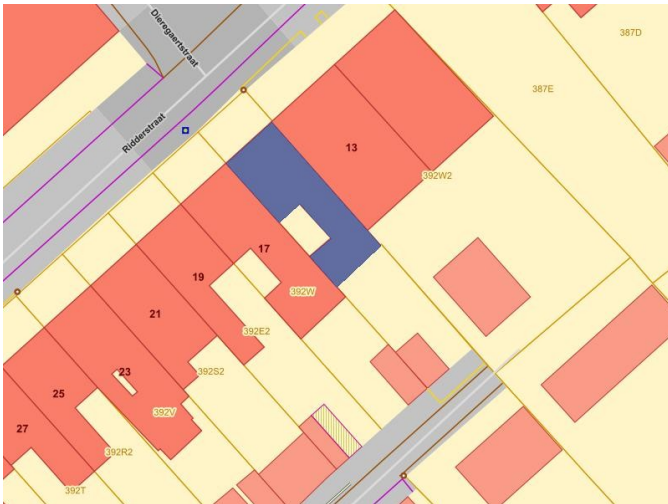
Zone 1: Hoofdgebouw

1 Asbestmateriaal

1 Advies

3 Geen asbest

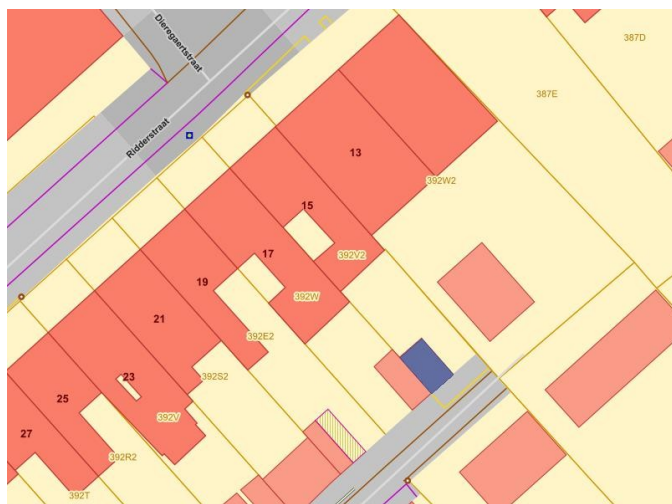
Zone 2: Bijgebouw

- 0 Asbestmaterialen
- 0 Beperkingen
- 0 Uitsluitingen
- 0 Roerende goederen
- 0 Puin, steenslag, (water)bodem
- 0 Adviezen
- 0 Geen asbest
