Asbestinventarisatetest

Weg naar Helchteren 22, 3670 Oudsbergen

Attestnummer : 20240126-000073.000

Uitgegeven op : 26.01.2024

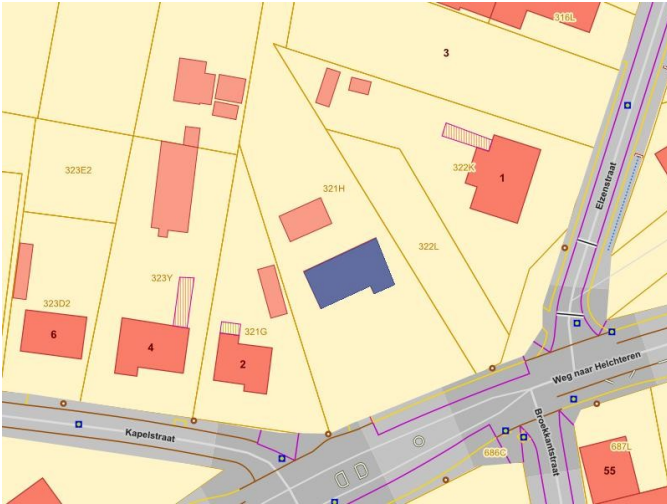
Zone 1: Hoofdgebouw

2 Asbestmaterialen

1 Beperkingen

Beschrijving	Type	Actie
2. platen oversteken dak	Asbestmateriaal	Verwijderen

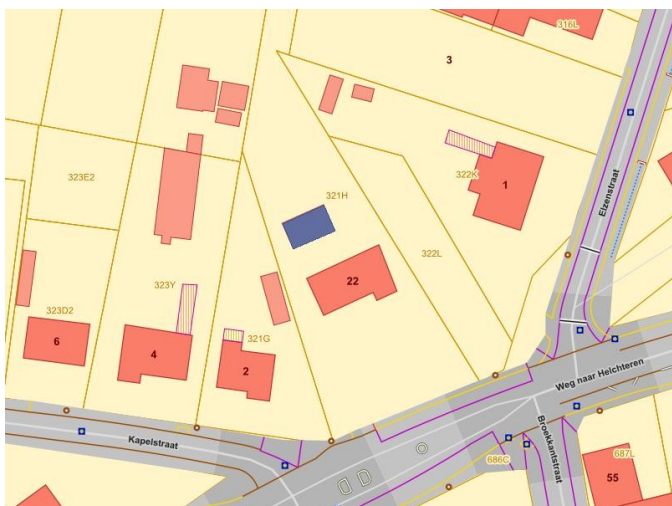
Zone 2: Bijgebouw

1 Asbestmateriaal
