Asbestinventarisatetest

Snapperstraat 32, 3511 Hasselt

Attestnummer : 20231112-000005.000

Uitgegeven op : 12.11.2023

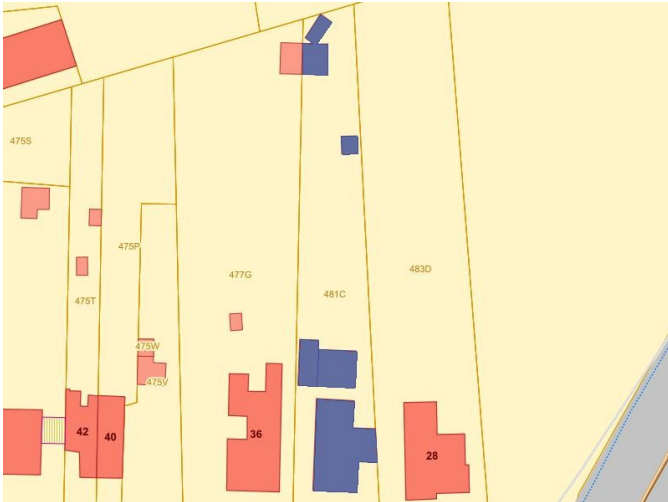
Zone 1: Situatie

Tijdens de inspectie vastgesteld:

- 4 Asbestmaterialen**
- 0 Beperkingen
- 0 Uitsluitingen
- 0 Roerende goederen
- 0 Puin, steenslag, (water)bodem
- 0 Adviezen
- 3 Geen asbest**
